# 19. 영천절토19

### 19.1 시설물의 개요

본 시설물은 경상북도 군위군 소보면 달산리(상주영천고속도로 24.754~24.974km)에 위치한 사면으로서 총 연장 220.0m, 높이 37.0m의 절토사면으로 시공되어 있다.

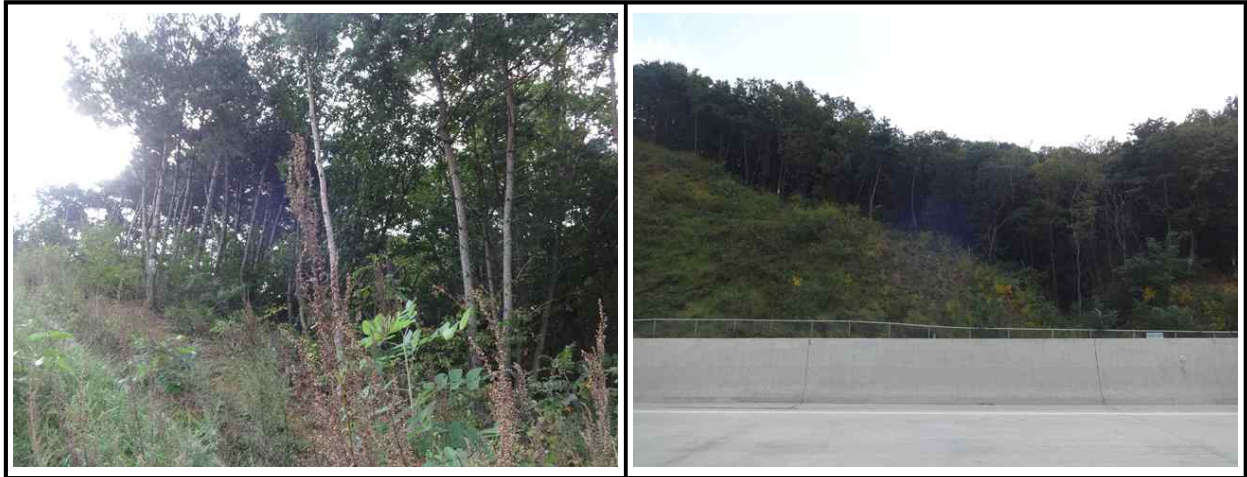
【그림 19.3.1】 상부자연사면 전경

상부 자연사면은 사면 10~20° 의 경사로 되어 있으며, 풍화토 및 퇴적토가 존재하고, 관목이 서식하고 있다.

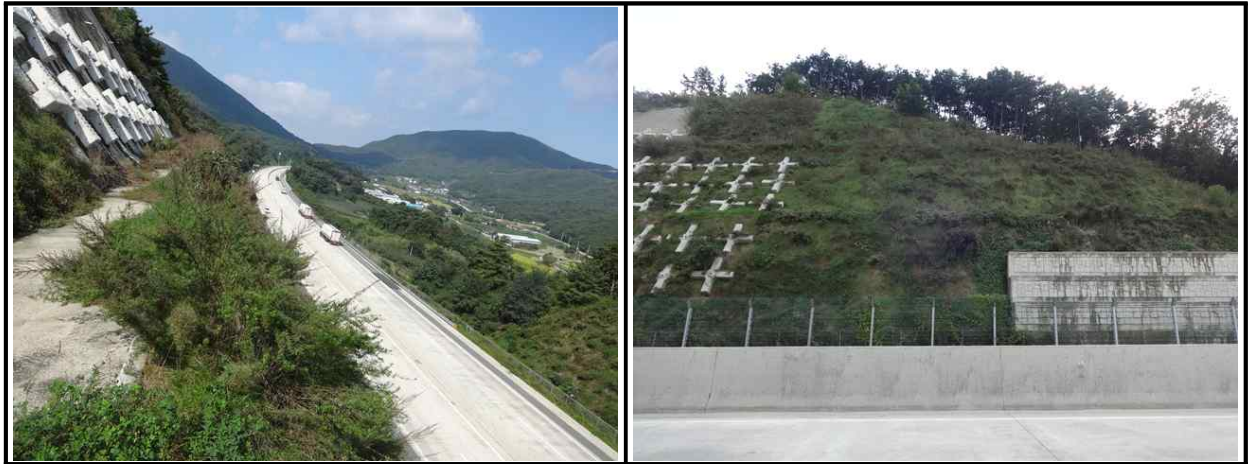
【그림 19.3.2】 사면 전경

사면에 식생공이 시공되어 있으며, 노출암에서 확인할 수 있는 암반의 풍화등급은 약한풍화(SW)~보통풍화(MW) 정도이다.

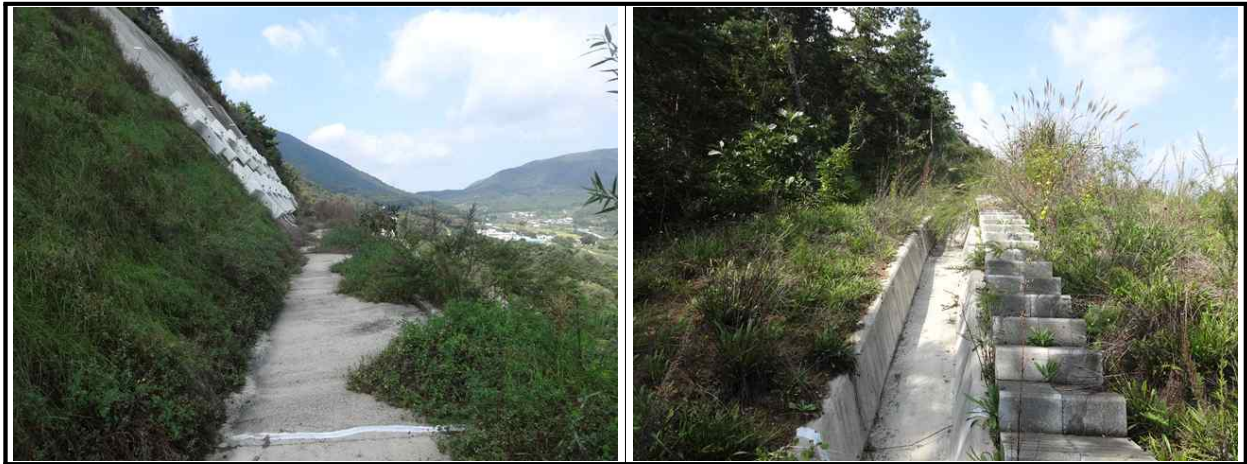
【그림 19.3.3】 배수시설 전경

대상 사면의 배수시설은 소단배수로 및 산마루측구가 시공되어 있다.

- 배수시설의 배수기능에 큰 문제는 없는 것으로 조사되었다.
- 배수시설에 대한 점검결과, 산마루측구에 균열이 일부 조사되었다.

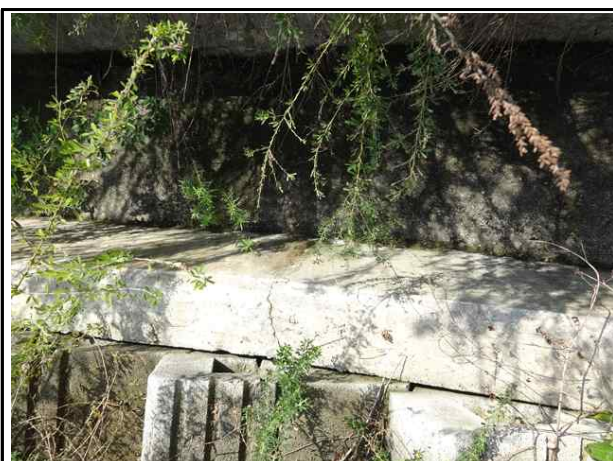
| 현 황 | 24.900K 산마루측구 균열 | 현 황 | 24.910K 산마루측구 균열 |
| 원 인 | 초기건조수축, 우수유입 | 원 인 | 초기건조수축, 우수유입 |

| 대 책 | 균열보수 | 대 책 | 균열보수 |

| 구분 | 손상내용 | 보수방안 | 손상<br>물량 | 보수<br>물량 | 단위 | 단가<br>(천원) | 개략공사비<br>(천원) | 우선<br>순위 |
|---|---|---|---|---|---|---|---|---|
| 배수시설 | 산마루측구 균열 | 주입보수 | 1.5 | 2.25 | m | 70 | 158 | 1 |

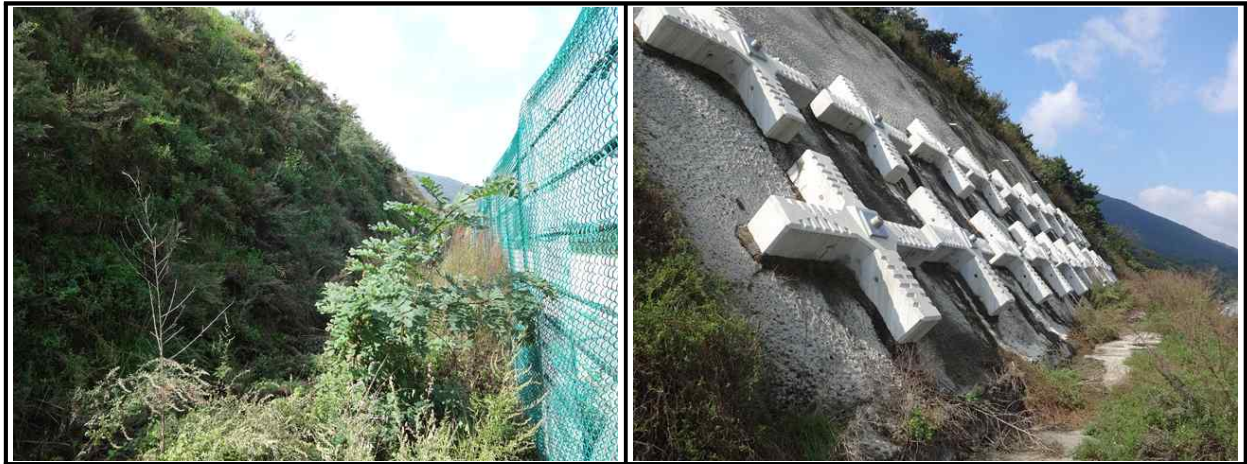
【그림 19.3.4】 보호/보강시설 전경

대상 사면 내에는 옹벽, 격자앵커, 슛크리트, 점검계단, 낙석방지울타리가 설치되어 있는 것으로 확인되었다.

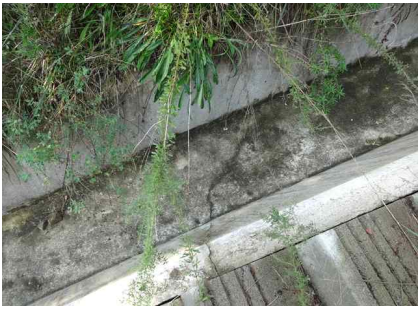
| 구 분 | 중점유지관리 사항 | 현황 사진 |
|---|---|---|
| 배수<br>시설 | <ul style="list-style-type: none"> <li>배수로 균열 구간</li> <li>→ 균열부에 대한 보수가 필요하며, 보수후에도 재손상 발생에 대한 주기적인 점검을 실시하는 유지관리가 필요</li> </ul> | |

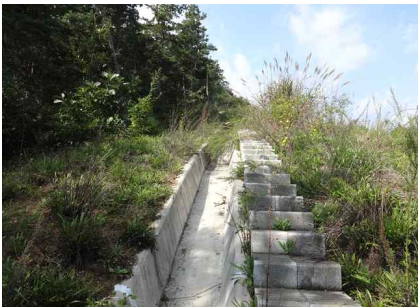
| 구 분 | 중점유지관리 사항 | 현황 사진 |
|---|---|---|
| 보호<br>시설 | <ul style="list-style-type: none"> <li>점검계단 식생</li> <li>→ 원활한 점검 및 유지관리를 위해 식생에 대한 정비가 필요</li> </ul> | |
