# 21. 영천절토21

### 21.1 시설물의 개요

본 시설물은 경상북도 군위군 소보면 달산리(상주영천고속도로 26.654~27.034km)에 위치한 사면으로서 총 연장 380.0m, 높이 33.0m의 절토사면으로 시공되어 있다.

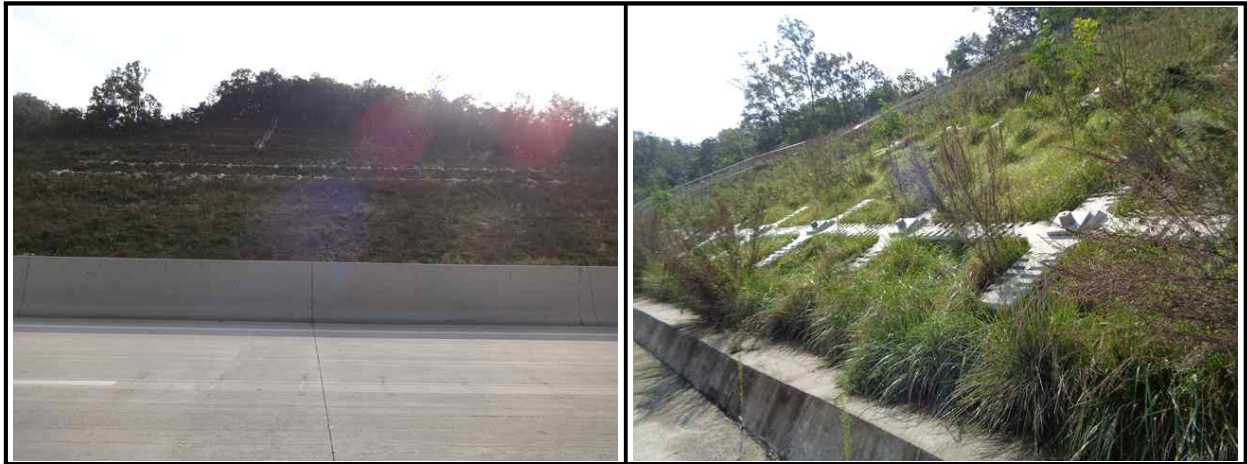
【그림 21.3.2】 사면 전경

사면에 식생공이 시공되어 있으며, 노출암에서 확인할 수 있는 암반의 풍화등급은 약한풍화(SW)~보통풍화(MW) 정도이다.

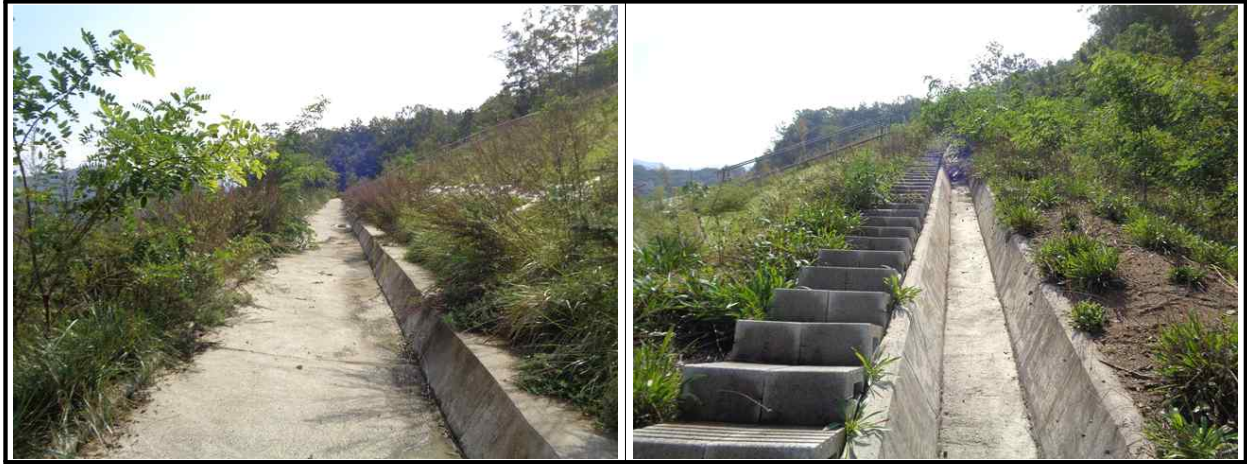
【그림 21.3.3】 배수시설 전경

- 배수시설의 배수기능에 큰 문제는 없는 것으로 조사되었다.
- 배수시설에 대한 점검결과, 소단배수로 및 산마루측구에 균열이 일부 조사되었다.

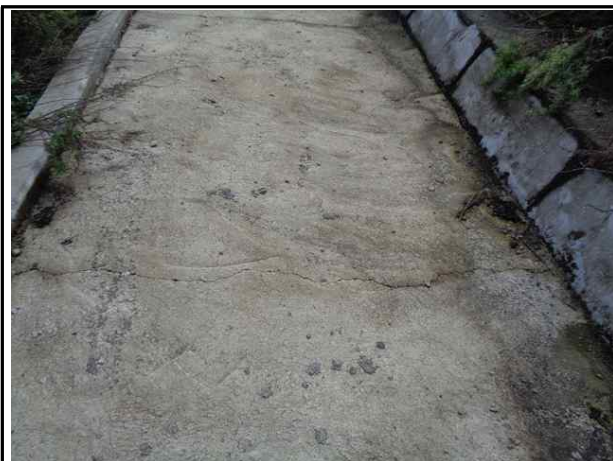
| 구 분 | 손상내용 | 수량 | 비고 |
|---|---|---|---|
| 1구간 | 소단배수로 균열<br>산마루측구 균열 | L=12.0m, 4EA<br>L=0.5m, 1EA | |

| 현 황 | 26.830K 1소단배수로 균열 | 현 황 | 26.710K 산마루측구 균열 |
| 원 인 | 초기건조수축, 우수유입 | 원 인 | 초기건조수축, 우수유입 |

| 대 책 | 균열보수 | 대 책 | 균열보수 |

| 구분 | 손상내용 | 보수방안 | 손상<br>물량 | 보수<br>물량 | 단위 | 단가<br>(천원) | 개략공사비<br>(천원) | 우선<br>순위 |
|---|---|---|---|---|---|---|---|---|
| 배수시설 | 소단배수로 균열 | 주입보수 | 12.0 | 18.00 | m | 70 | 1,260 | 1 |

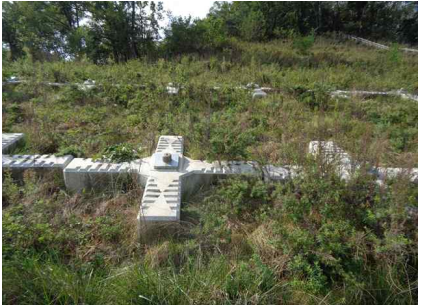
| 구 분 | 중점유지관리 사항 | 현황 사진 |
|---|---|---|
| 사<br>면<br>부 | <ul style="list-style-type: none"> <li>• 격자앵커 설치 구간</li> <li>→ 격자앵커부는 현재 양호한 상태이나, 장기공용시 우수 및 동결융해로 인한 정착력 저하 및 주변부 유실이 발생할 수 있으므로, 주기적인 점검으로 통해 손상의 발생유무에 대한 확인, 유지관리를 실시</li> </ul> | |

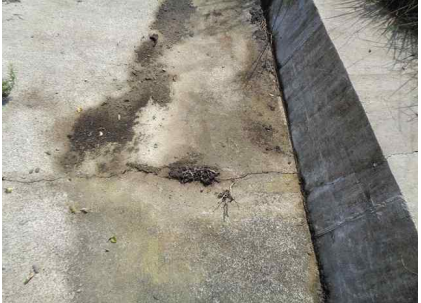
| 구 분 | 중점유지관리 사항 | 현황 사진 |
|---|---|---|
| 배수<br>시설 | <ul style="list-style-type: none"> <li>• 배수로 균열 구간</li> <li>→ 균열부에 대한 보수가 필요하며, 보수후에도 재손상 발생에 대한 주기적인 점검을 실시하는 유지관리가 필요</li> </ul> | |

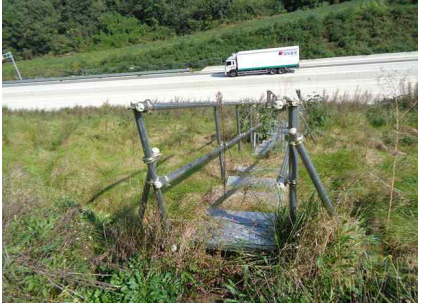
| 구 분 | 중점유지관리 사항 | 현황 사진 |
|---|---|---|
| 보호<br>시설 | <ul style="list-style-type: none"> <li>• 점검계단 식생</li> <li>→ 원활한 점검 및 유지관리를 위해 식생에 대한 정비가 필요</li> </ul> | |
