## 22. 영천절토22

### 22.1 시설물의 개요

본 시설물은 경상북도 군위군 소보면 송원리(상주영천고속도로 27.484~27.674km)에 위치한 사면으로서 총 연장 190.0m, 높이 31.0m의 절토사면으로 시공되어 있다.

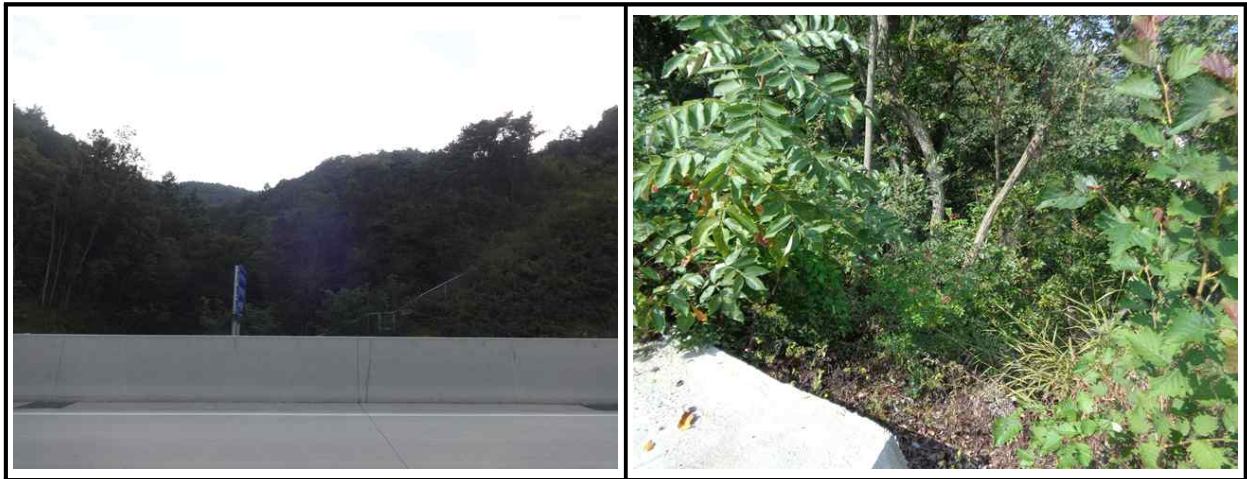
【그림 22.3.1】 상부자연사면 전경

상부 자연사면은 사면 20~30° 의 경사로 되어 있으며, 풍화토 및 퇴적토가 존재하고, 관목이 서식하고 있다.

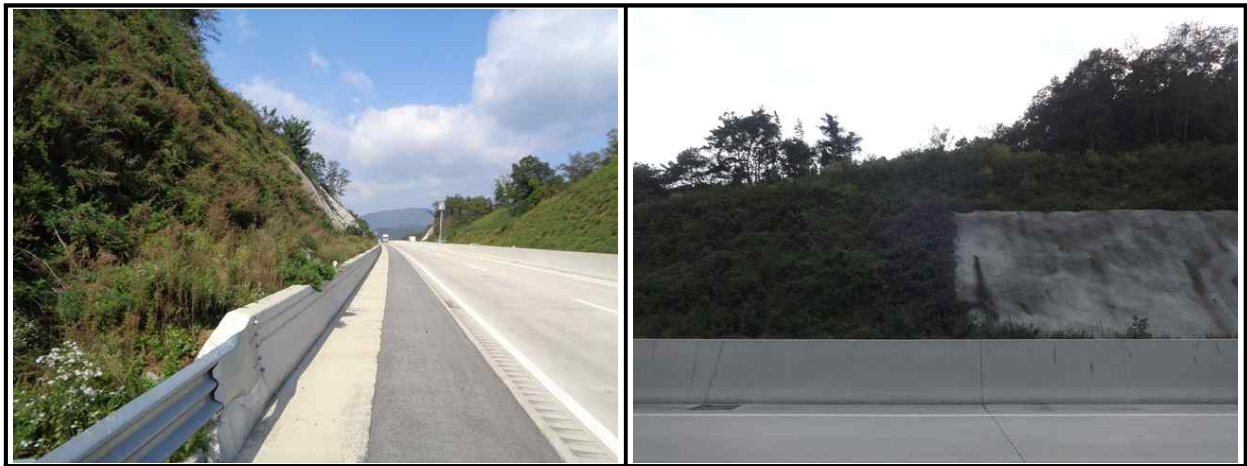
【그림 22.3.2】 사면 전경

사면에 식생공이 시공되어 있으며, 노출암에서 확인할 수 있는 암반의 풍화등급은 약한풍화(SW)~보통풍화(MW) 정도이다.

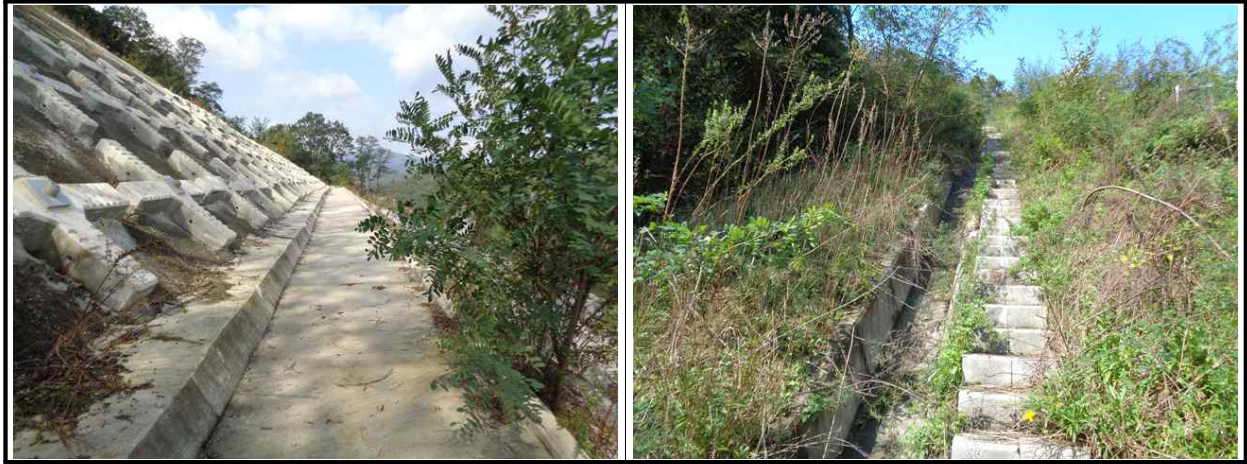
【그림 22.3.3】 배수시설 전경

- 배수시설의 배수기능에 큰 문제는 없는 것으로 조사되었다.
- 배수시설에 대한 점검결과, 소단배수로에 균열이 일부 조사되었다.

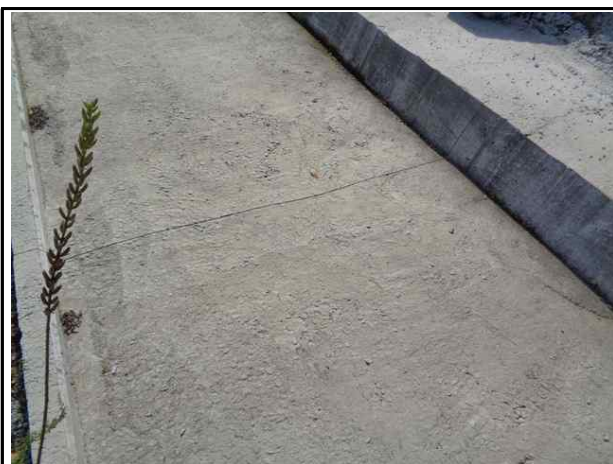
| 현 황 | 27.544K 소단배수로 균열 | 현 황 | 27.584K 소단배수로 균열 |
| 원 인 | 초기건조수축, 우수유입 | 원 인 | 초기건조수축, 우수유입 |

| 대 책 | 균열보수 | 대 책 | 균열보수 |

| 구분 | 손상내용 | 보수방안 | 손상<br>물량 | 보수<br>물량 | 단위 | 단가<br>(천원) | 개략공사비<br>(천원) | 우선<br>순위 |
|---|---|---|---|---|---|---|---|---|
| 배수시설 | 소단배수로 균열 | 주입보수 | 6.5 | 9.75 | m | 70 | 683 | 1 |

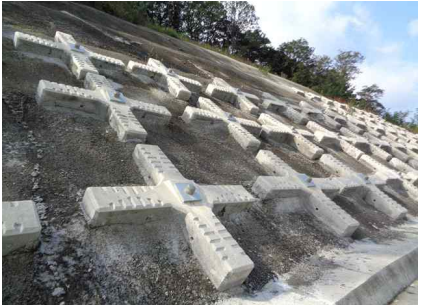
| 구 분 | 중점유지관리 사항 | 현황 사진 |
|---|---|---|
| 사<br>면<br>부 | <ul style="list-style-type: none"> <li>• 격자앵커 설치 구간</li> <li>→ 격자앵커부는 현재 양호한 상태이나, 장기공용시 우수 및 동결융해로 인한 정착력 저하 및 주변부 유실이 발생할 수 있으므로, 주기적인 점검으로 통해 손상의 발생유무에 대한 확인, 유지관리를 실시</li> </ul> | |

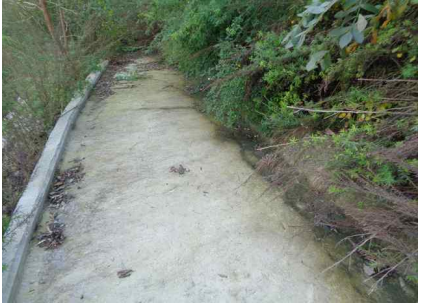
| 구 분 | 중점유지관리 사항 | 현황 사진 |
|---|---|---|
| 배수<br>시설 | <ul style="list-style-type: none"> <li>• 배수로 균열 구간</li> <li>→ 균열부에 대한 보수가 필요하며, 보수후에도 재손상 발생에 대한 주기적인 점검을 실시하는 유지관리가 필요</li> </ul> | |

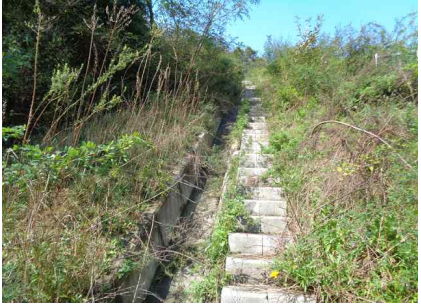
| 구 분 | 중점유지관리 사항 | 현황 사진 |
|---|---|---|
| 보호<br>시설 | <ul style="list-style-type: none"> <li>• 점검계단 식생</li> <li>→ 원활한 점검 및 유지관리를 위해 식생에 대한 정비가 필요</li> </ul> | |
