## 24. 상주절토24

### 24.1 시설물의 개요

본 시설물은 경상북도 군위군 소보면 서경리(상주영천고속도로 30.413~30.588km)에 위치한 사면으로서 총 연장 175.0m, 높이 45.3m의 절토사면으로 시공되어 있다.

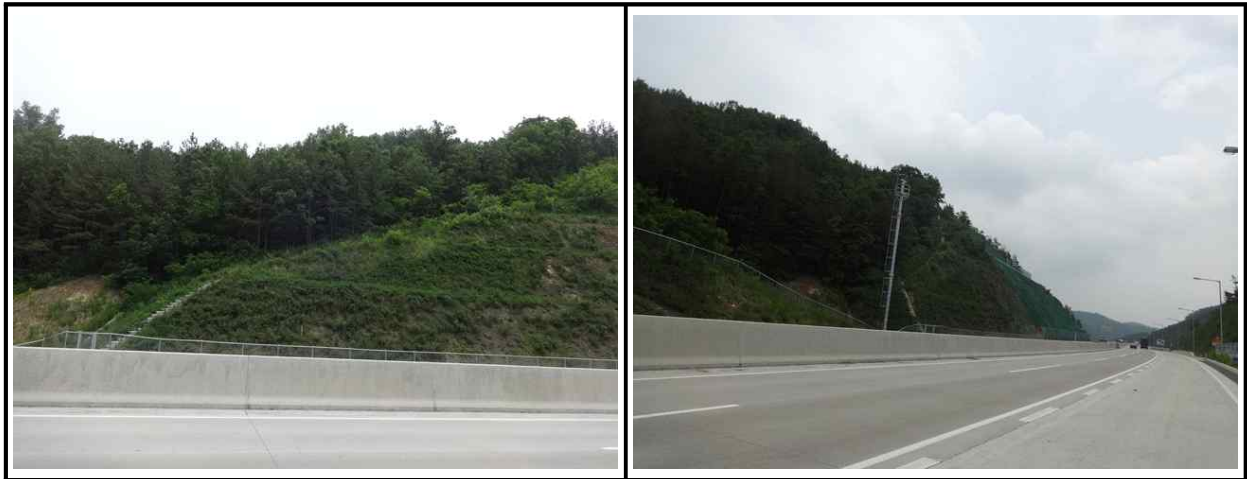
【그림 24.3.1】 상부자연사면 전경

상부 자연사면은 사면 20~30°의 경사로 되어 있으며, 풍화토 및 퇴적토가 존재하고, 관목이 서식하고 있다.

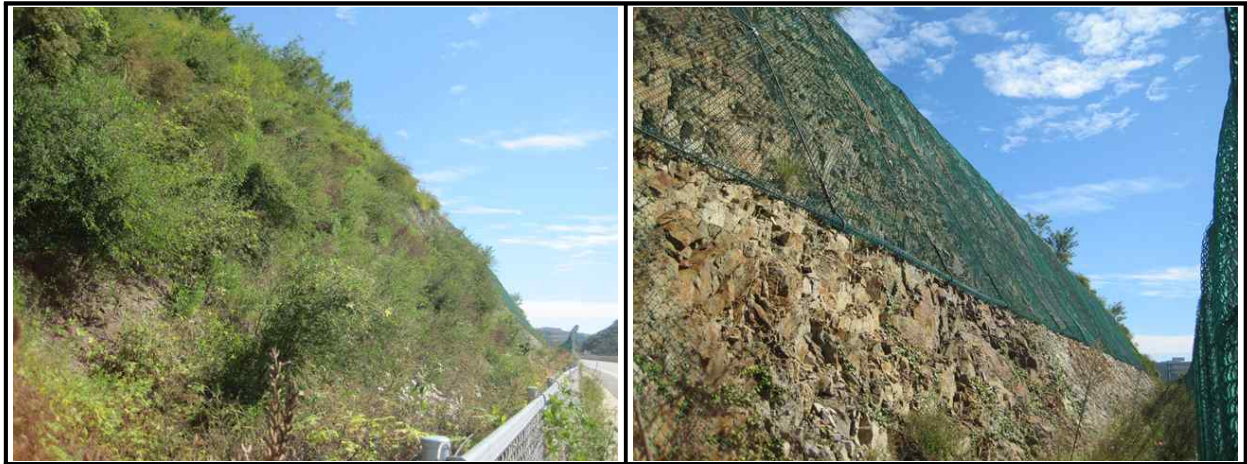
【그림 24.3.2】 사면 전경

사면에 식생공, 낙석방지망이 시공되어 있으며, 노출암에서 확인할 수 있는 암반의 풍화등급은 약한풍화(SW)~보통풍화(MW) 정도이다.

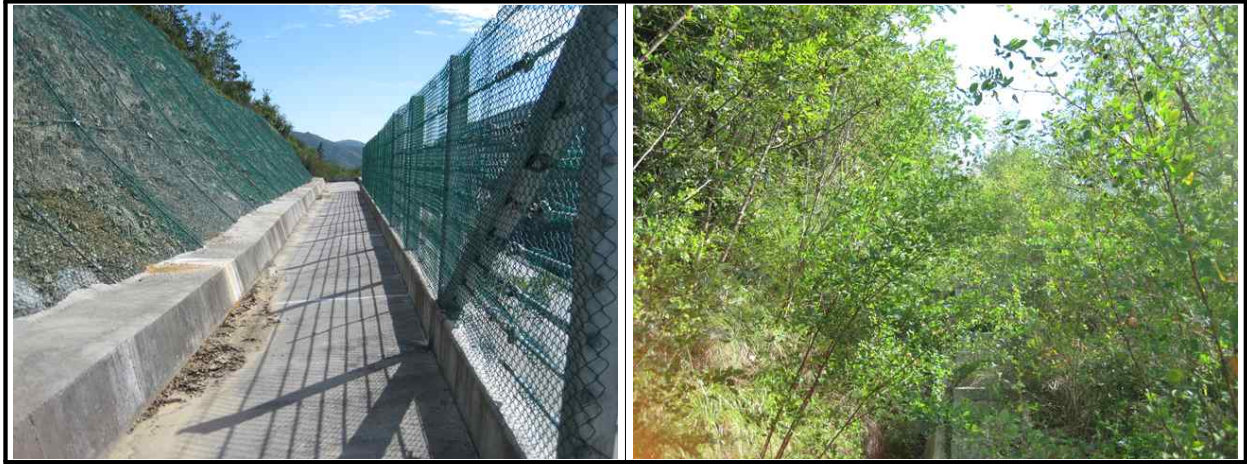
【그림 24.3.3】 배수시설 전경

대상 사면의 배수시설은 소단배수로 및 산마루측구가 시공되어 있다.

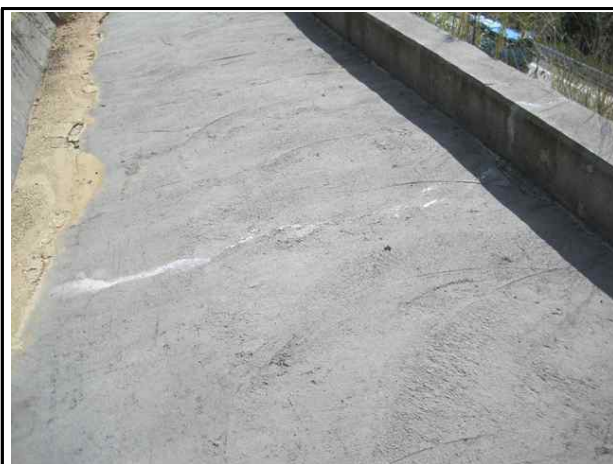
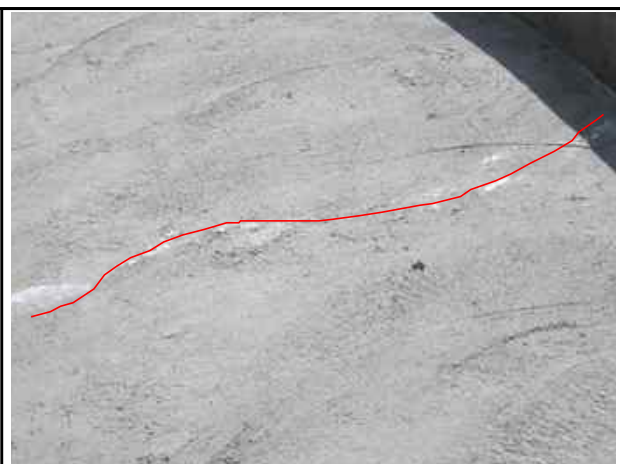
- 배수시설의 배수기능에 큰 문제는 없는 것으로 조사되었다.
- 배수시설에 대한 점검결과, 소단배수로에 균열이 일부 조사되었다.

| 현 황 | 30.540K 소단배수로 균열 |
| 원 인 | 초기건조수축, 우수유입 |

| 대 책 | 균열보수 |

| 구분 | 손상내용 | 보수방안 | 손상<br>물량 | 보수<br>물량 | 단위 | 단가<br>(천 원) | 개략공사비<br>(천 원) | 우선<br>순위 |
|---|---|---|---|---|---|---|---|---|
| 배수시설 | 소단배수로 균열 | 주입보수 | 2.0 | 3.00 | m | 70 | 210 | 1 |

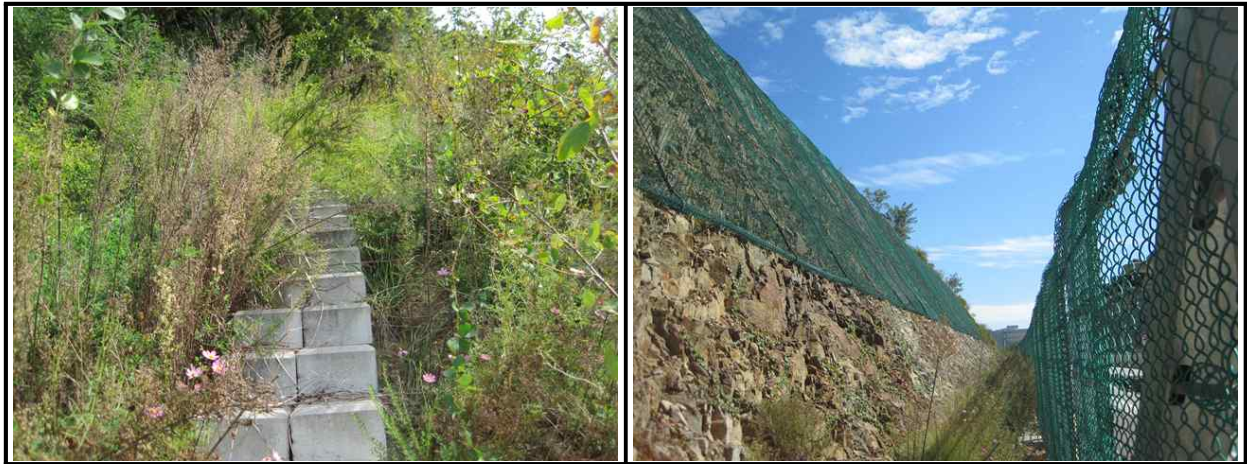
【그림 24.3.4】 보호/보강시설 전경

대상 사면 내에는 점검계단, 낙석방지망, 낙석방지울타리가 설치되어 있는 것으로 확인되었다.

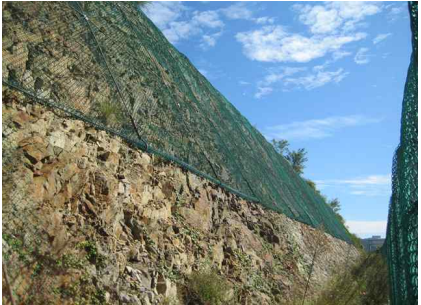
| 구 분 | 중점유지관리 사항 | 현황 사진 |
|---|---|---|
| 사<br>면<br>부 | <ul style="list-style-type: none"> <li>• 풍화구간</li> <li>→ 현재 낙석방지울타리 및 낙석방지망 설치로 안전성에 는 문제가 없는 상태이나, 장기공용시 우수 및 동결융해로 인한 유실이 발생할 수 있으므로, 주기적인 점검으로 통해 손상의 발생유무에 대한 확인, 유지관리를 실시</li> </ul> | |

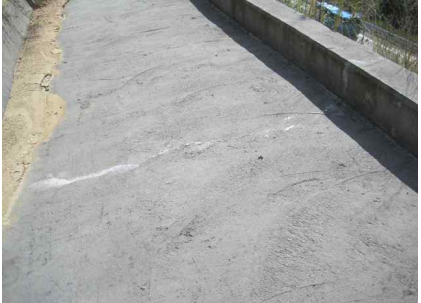
| 구 분 | 중점유지관리 사항 | 현황 사진 |
|---|---|---|
| 배수<br>시설 | <ul style="list-style-type: none"> <li>• 배수로 균열 구간</li> <li>→ 균열부에 대한 보수가 필요하며, 보수후에도 재손상 발생에 대한 주기적인 점검을 실시하는 유지관리가 필요</li> </ul> | |

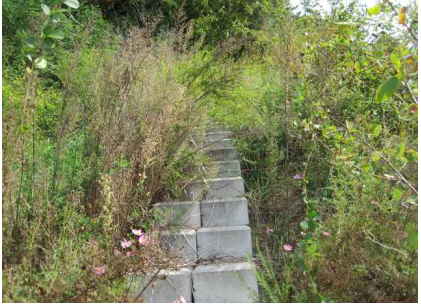
| 구 분 | 중점유지관리 사항 | 현황 사진 |
|---|---|---|
| 보호<br>시설 | <ul style="list-style-type: none"> <li>• 점검계단 식생</li> <li>→ 원활한 점검 및 유지관리를 위해 식생에 대한 정비가 필요</li> </ul> | |
