## 25. 영천절토25

### 25.1 시설물의 개요

본 시설물은 경상북도 군위군 소보면 산법리(상주영천고속도로 31.213~31.733km)에 위치한 사면으로서 총 연장 520.0m, 높이 96.0m의 절토사면으로 시공되어 있다.

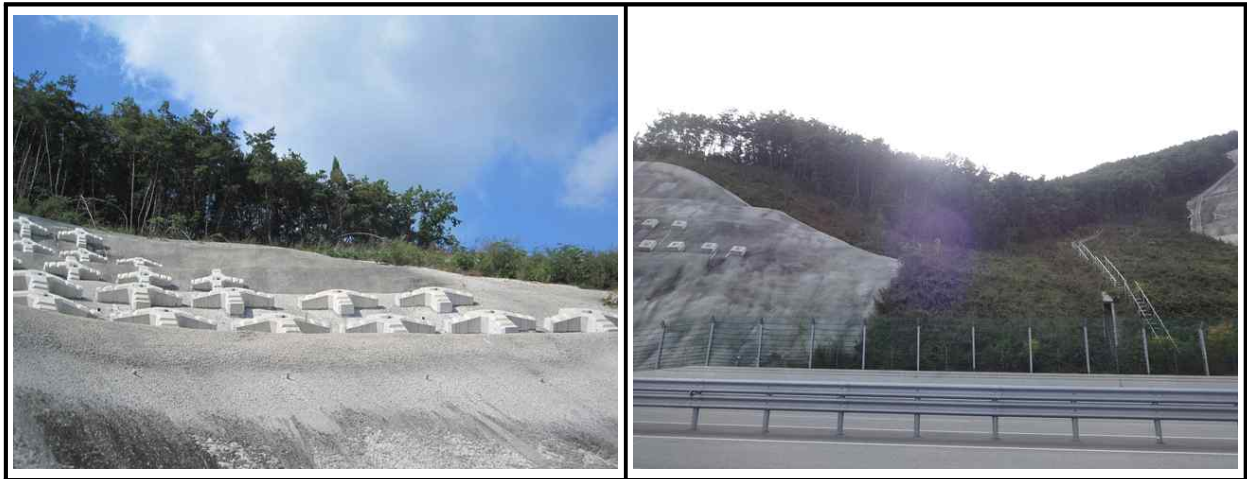
【그림 25.3.1】 상부자연사면 전경

- 상부자연사면은 전반적으로 양호하다.
- 계곡부가 1개소 조사되었고, 하절기 강우시 주의관찰이 요망된다.

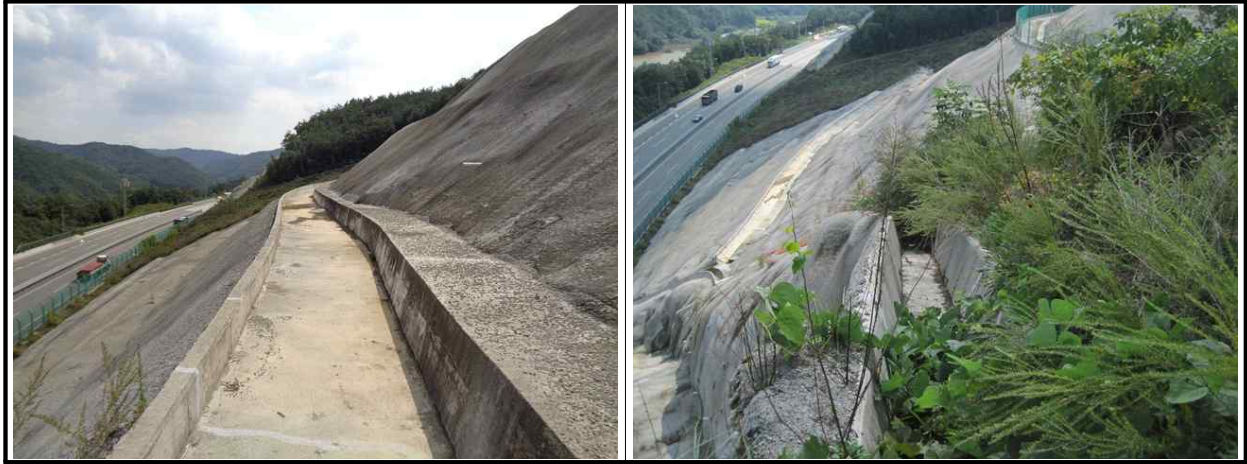
【그림 25.3.3】 배수시설 전경

- 배수시설의 배수기능에 큰 문제는 없는 것으로 조사되었다.
- 배수시설에 대한 점검결과, 소단배수로에 균열이 일부 조사되었다.

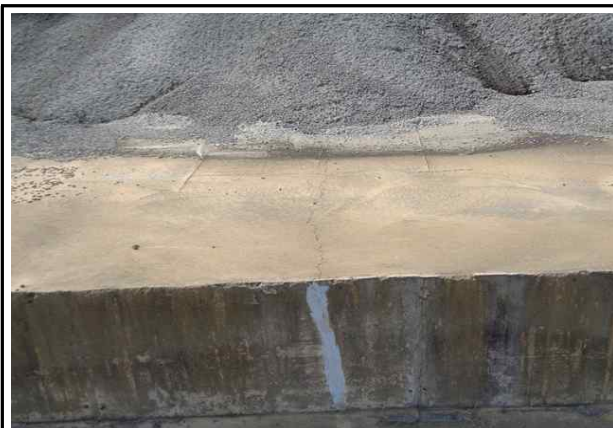
| 현 황 | 31.450K 1소단배수로 균열 | 현 황 | 31.670K 1소단배수로 균열 |
| 원 인 | 초기건조수축, 우수유입 | 원 인 | 초기건조수축, 우수유입 |

| 대 책 | 균열보수 | 대 책 | 균열보수 |

| 구분 | 손상내용 | 보수방안 | 손상<br>물량 | 보수<br>물량 | 단위 | 단가<br>(천원) | 개략공사비<br>(천원) | 우선<br>순위 |
|---|---|---|---|---|---|---|---|---|
| 배수시설 | 소단배수로 균열 | 주입보수 | 8.0 | 12.00 | m | 70 | 840 | 1 |

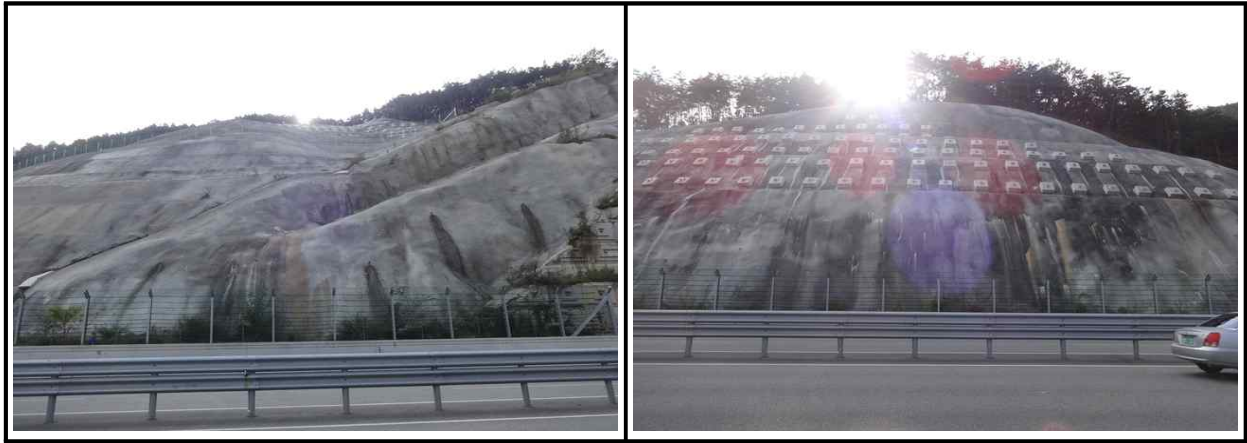
【그림 25.3.4】 보호/보강시설 전경

- 사면보호/보강시설은 기능발휘에 큰 문제가 없는 것으로 조사되었다.
- 점검결과, 손상으로 슛크리트 균열 및 들뜸, 소단 낙석방지울타리 망파손 등의 손상이 조사되었다. 슛크리트 균열에 대한 보수가 필요하며, 들뜸부는 주의관찰 후 손상의 증가시 조치가 필요하다.

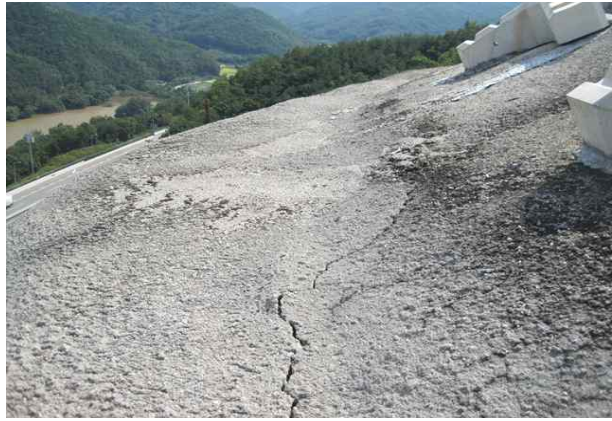
| 현 황 | 31.420k 9단 슛크리트 균열 | 현 황 | 31.440k 16단 슛크리트 들뜸 |
| 원 인 | 건조수축, 우수유입, 열화 | 원 인 | 우수유입, 동결융해, 열화 |

| 구 분 | 점검 결과 | 보수·보강 방안 |
|---|---|---|
| 보강시설 | 숏크리트 균열<br>숏크리트 들뜸 | 주입보수<br>주의관찰 후 조치 |

| 구분 | 손상내용 | 보수방안 | 손상<br>물량 | 보수<br>물량 | 단위 | 단가<br>(천원) | 개략공사비<br>(천원) | 우선<br>순위 |
|---|---|---|---|---|---|---|---|---|
| 보강시설 | 쏙크리트 균열 | 주입보수 | 13.0 | 19.50 | m | 70 | 1,365 | 1 |

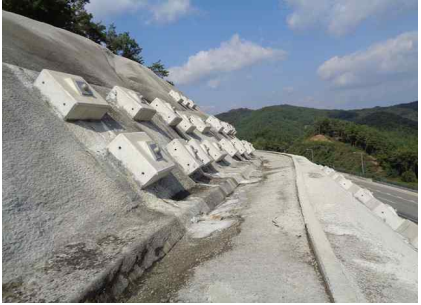
| 구 분 | 중점유지관리 사항 | 현황 사진 |
|---|---|---|
| 사<br>면<br>부 | <ul style="list-style-type: none"> <li>• 슛크리트, 격자블럭, 옹벽구간</li> <li>→ 현재 안전성에 는 문제가 없는 상태이나, 장기공용시 우수 및 동결융해로 인한 손상이 발생할 수 있으므로, 주기적인 점검으로 통해 손상의 발생유무에 대한 확인, 유지관리를 실시</li> </ul> | |

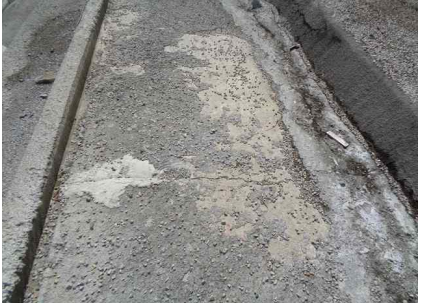
| 구 분 | 중점유지관리 사항 | 현황 사진 |
|---|---|---|
| 배수<br>시설 | <ul style="list-style-type: none"> <li>• 배수로 균열 구간</li> <li>→ 균열부에 대한 보수가 필요하며, 보수후에도 재손상 발생에 대한 주기적인 점검을 실시하는 유지관리가 필요</li> </ul> | |

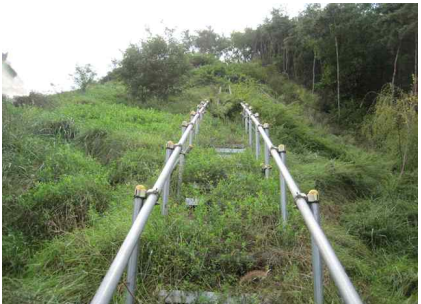
| 구 분 | 중점유지관리 사항 | 현황 사진 |
|---|---|---|
| 보호<br>시설 | <ul style="list-style-type: none"> <li>• 점검계단 식생</li> <li>→ 원활한 점검 및 유지관리를 위해 식생에 대한 정비가 필요</li> </ul> | |
