## **26. 영천절토26**

### 26.1 시설물의 개요

본 시설물은 경상북도 군위군 소보면 평호리(상주영천고속도로 33.628~33.933km)에 위치한 사면으로서 총 연장 305.0m, 높이 47.0m의 절토사면으로 시공되어 있다.

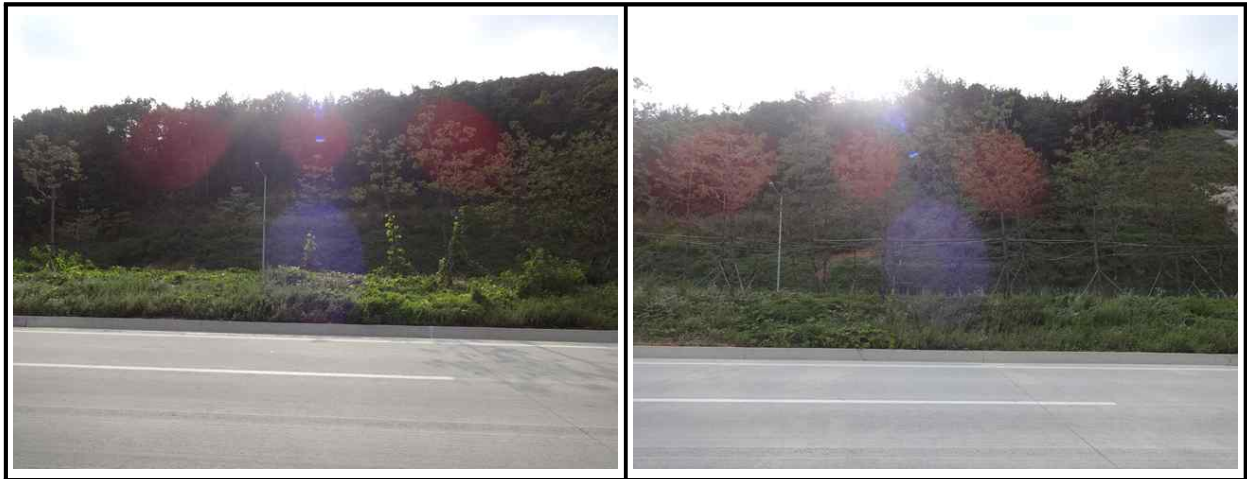
【그림 26.3.1】 상부자연사면 전경

상부 자연사면은 사면 10~20° 의 경사로 되어 있으며, 풍화토 및 퇴적토가 존재하고, 관목이 서식하고 있다.

- 상부자연사면은 전반적으로 양호하다.

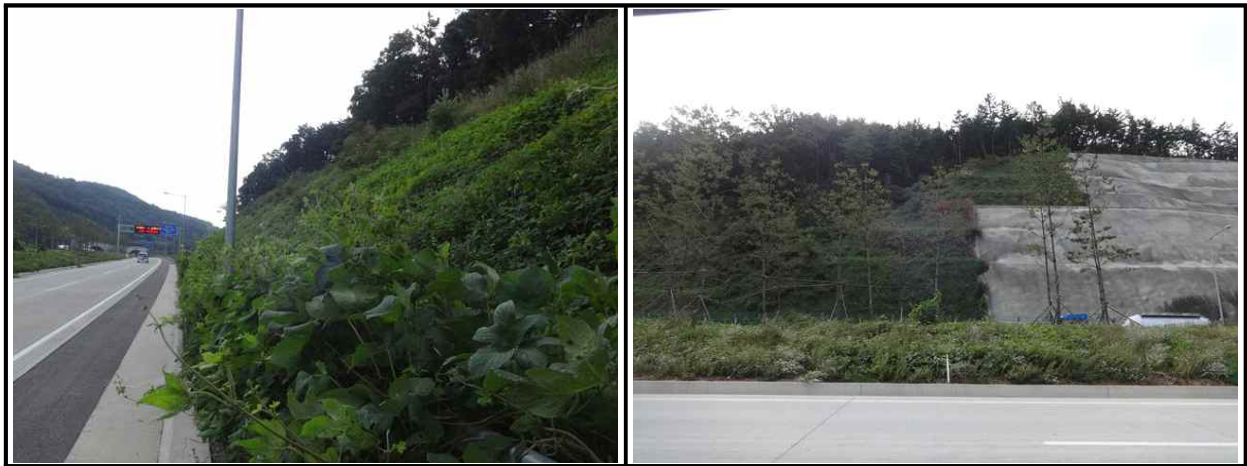
【그림 26.3.2】 사면 전경

사면에 식생공, 숯크리트가 시공되어 있으며, 노출암에서 확인할 수 있는 암반의 풍화등급은 약 한풍화(SW)~보통풍화(MW) 정도이다.

- 사면 전반적으로 식생상태가 양호~보통인 것으로 조사되었다. 기점검인 19년 정기안전점검과 비교시 식생이 양호해 진 것으로 조사되었다.
- 현장조사 결과, 전반적으로 양호한 상태이다.

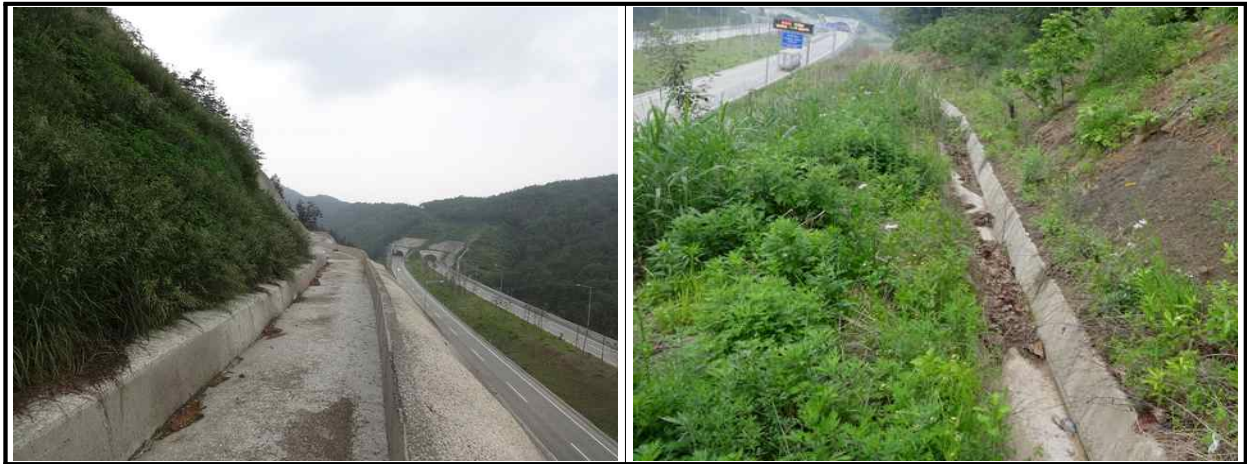
【그림 26.3.3】 배수시설 전경

대상 사면의 배수시설은 소단배수로 및 산마루측구가 시공되어 있다.

- 배수시설의 배수기능에 큰 문제는 없는 것으로 조사되었다.

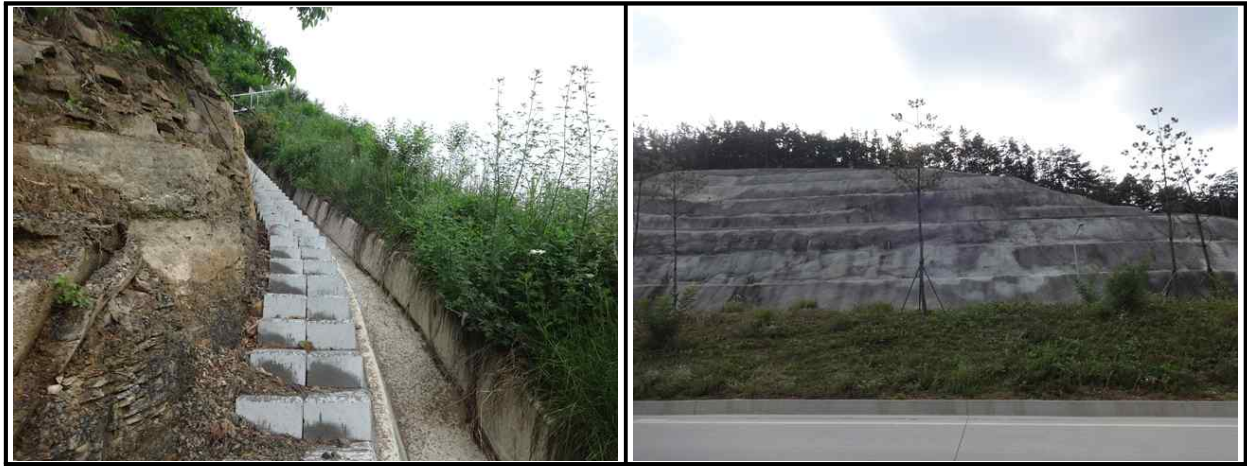
【그림 26.3.4】 보호/보강시설 전경

대상 사면 내에는 점검계단, 숯크리트, 쏘일네일링이 설치되어 있는 것으로 확인되었다.

- 사면보호/보강시설은 기능발휘에 큰 문제가 없는 것으로 조사되었다.

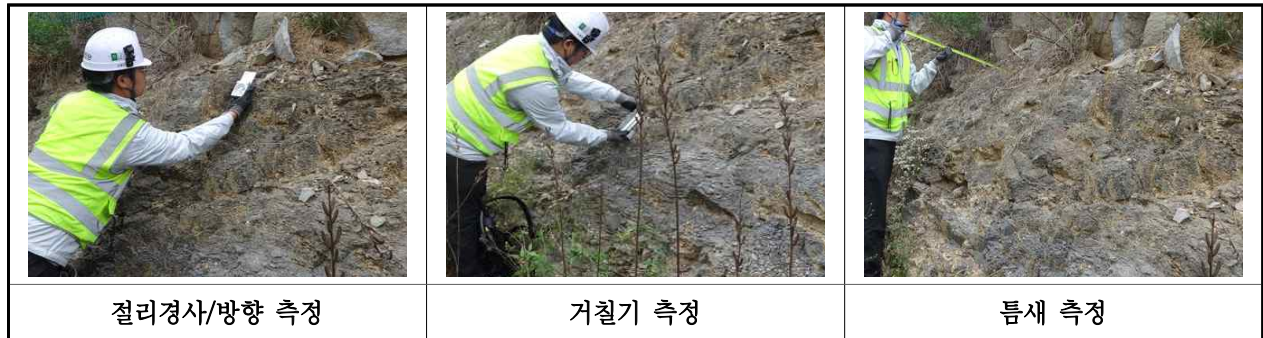
【그림 26.3.5】 불연속면 측정 현황

1구간은 슛크리트 보호공으로 인해 불연속면 조사가 불가하다.

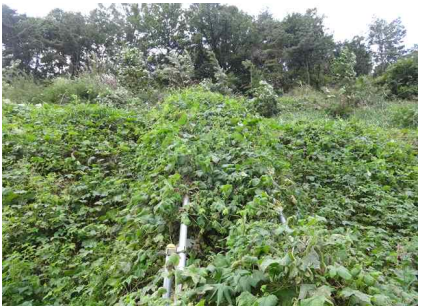
| 구 분 | 중점유지관리 사항 | 현황 사진 |
|---|---|---|
| 보호<br>시설 | <ul style="list-style-type: none"> <li>• 점검계단 식생</li> <li>→ 원활한 점검 및 유지관리를 위해 식생에 대한 정비가 필요</li> </ul> | |
