## 27. 상주절토27

### 27.1 시설물의 개요

본 시설물은 경상북도 구미시 장천면 오로리(상주영천고속도로 36.235~36.375km)에 위치한 사면으로서 총 연장 140.0m, 높이 36.0m의 절토사면으로 시공되어 있다.

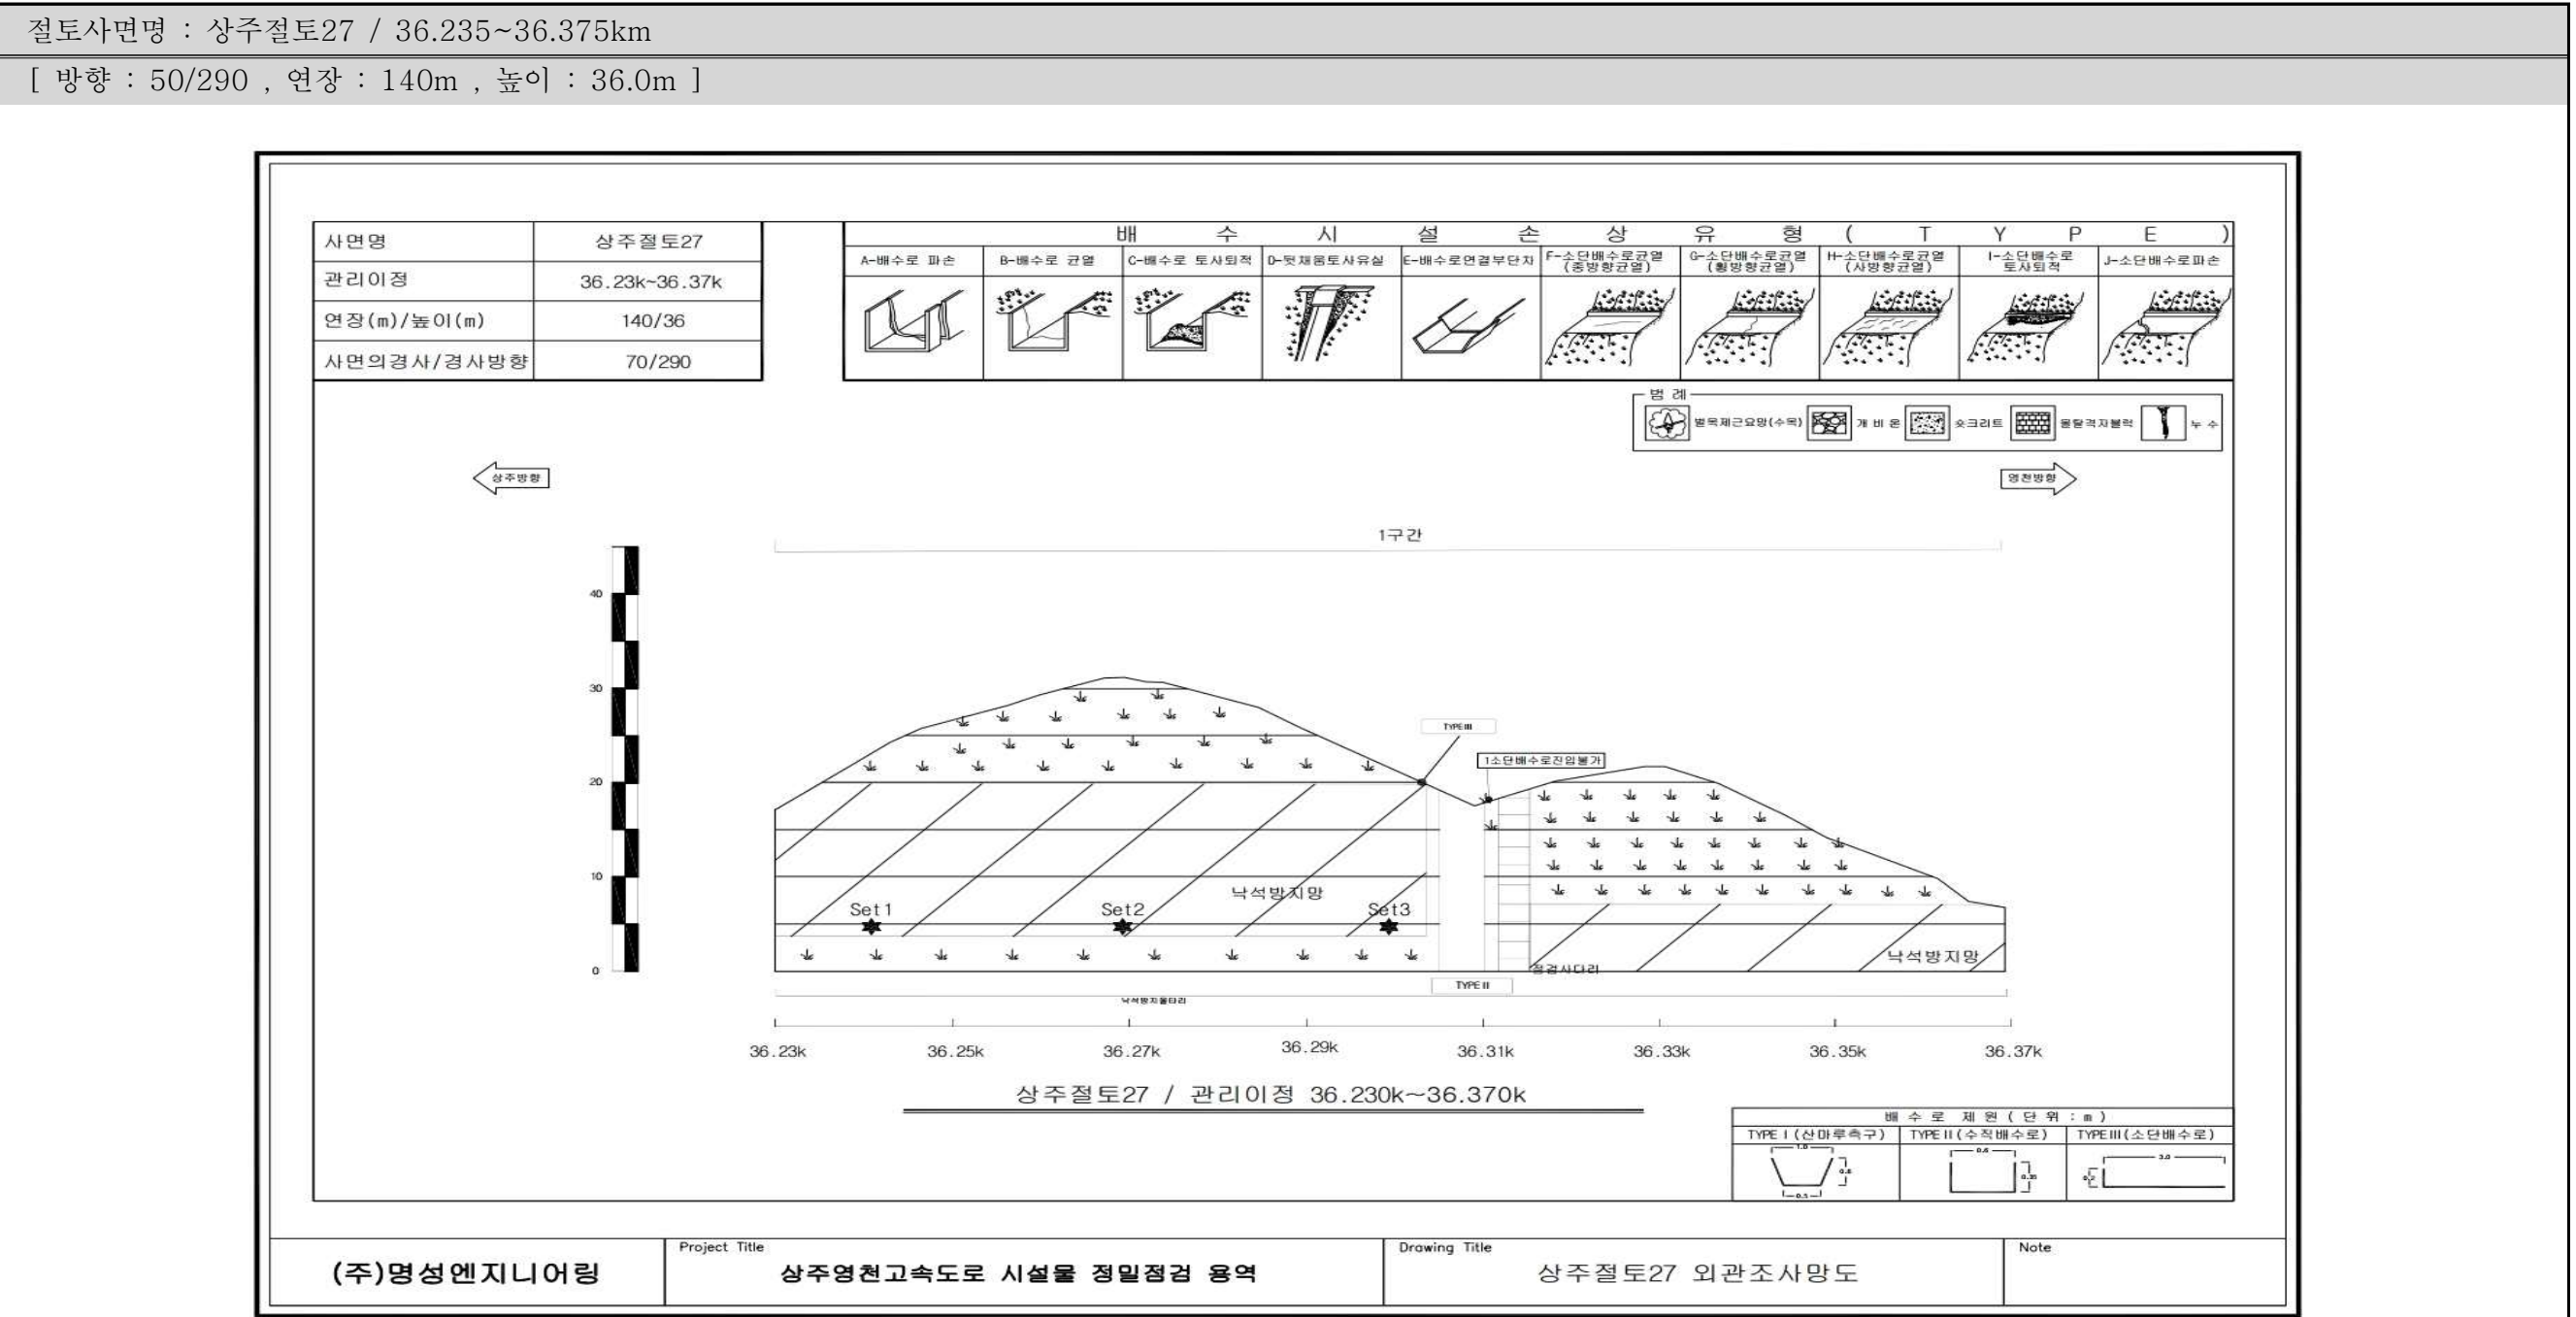
27.3.2 외관조사 결과 현황도(Face Map)

본 사면은 연장 140m의 사면으로서, 외관조사시 실시한 구간분할과 동일하게 1구간으로 분할하여 손상상태 및 파괴요인에 대한 평가를 실시하였다. 사면분류를 위해 특성조사를 실시한 위치는 외관조사결과현황도(Face Map)에 Set1~3으로 표기하였다.

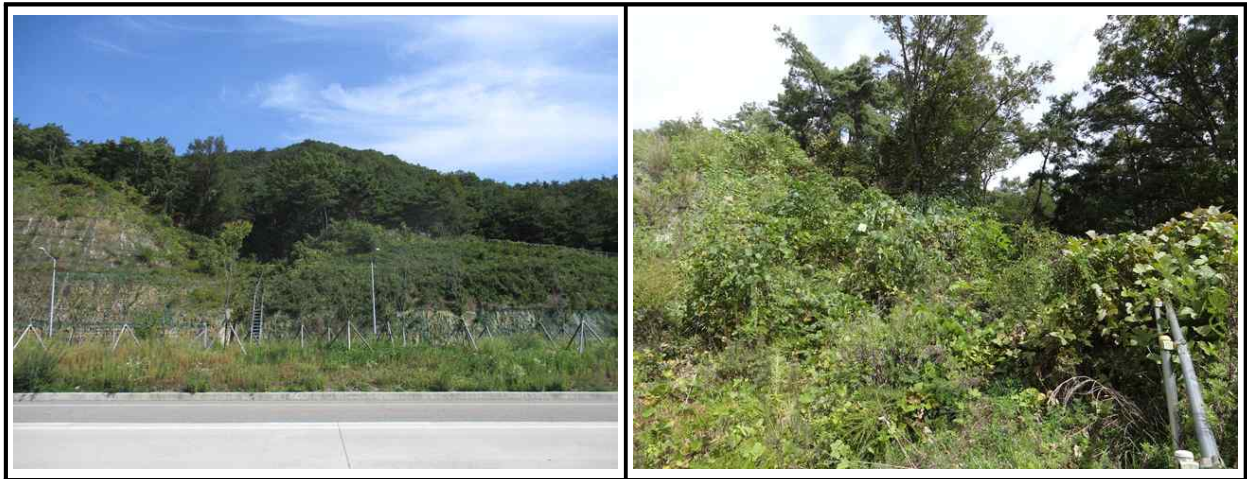
【그림 27.3.1】 상부자연사면 전경

상부 자연사면은 사면 20~30° 의 경사로 되어 있으며, 풍화토 및 퇴적토가 존재하고, 관목이 서식하고 있다.

- 상부자연사면은 전반적으로 양호하다.
- 계곡부가 1개소 조사되었고, 하절기 강우시 주의관찰이 요망된다.

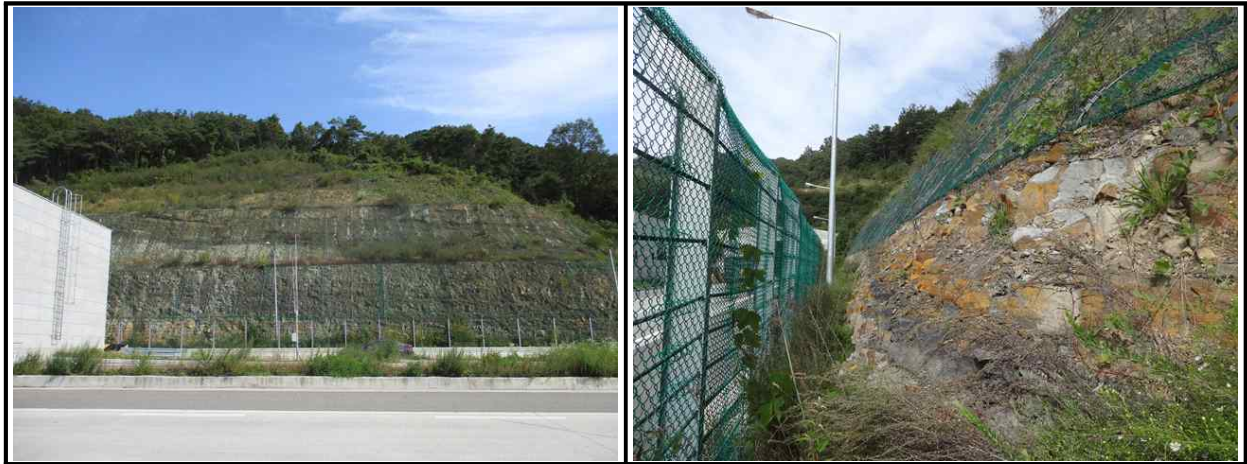
【그림 27.3.2】 사면 전경

사면에 식생공, 낙석방지망이 시공되어 있으며, 노출암에서 확인할 수 있는 암반의 풍화등급은 약한풍화(SW)~보통풍화(MW) 정도이다.

- 사면 전반적으로 식생상태가 양호~보통인 것으로 조사되었다. 기점검인 19년 정기안전점검과 비교시 식생이 양호해 진 것으로 조사되었다.
- 현장조사 결과, 전반적으로 양호한 상태이다.
- 일부 노출암 구간은 낙석방지망 및 낙석방지울타리가 설치되어 안전성에는 문제가 없으나, 공용기간이 증가할수록 우수 및 동결융해작용으로 풍화가 진행될 수 있으므로, 주기적인 주의관찰이 요망된다.

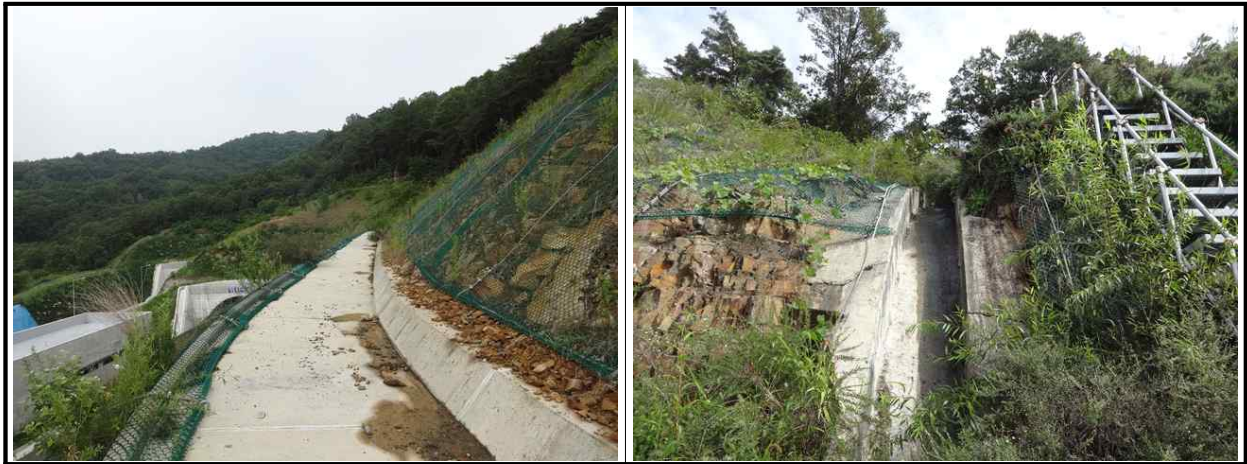
【그림 27.3.3】 배수시설 전경

대상 사면의 배수시설은 소단배수로 및 산마루측구, 수직도수로가 시공되어 있다.

- 배수시설의 배수기능에 큰 문제는 없는 것으로 조사되었다.

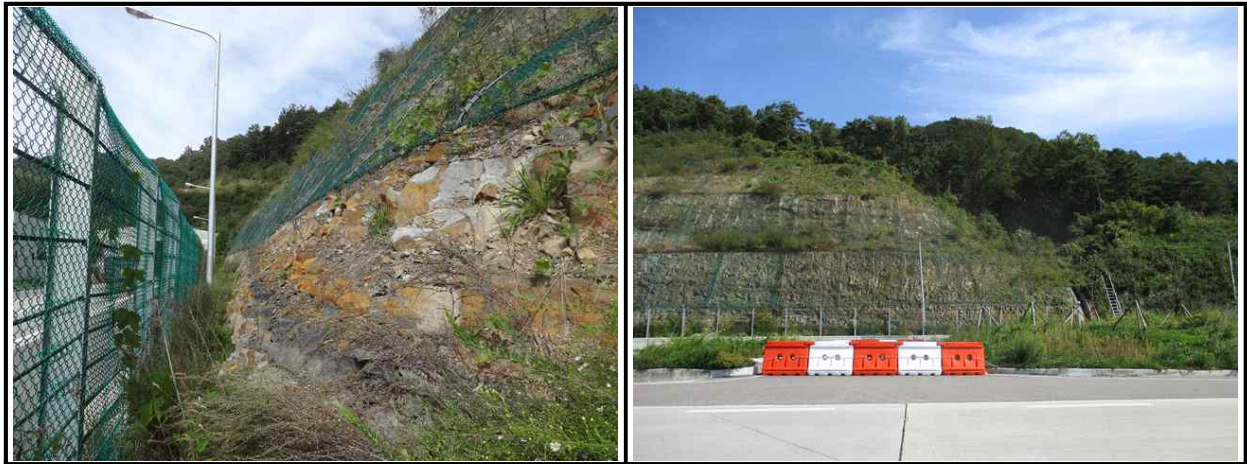
【그림 27.3.4】 보호/보강시설 전경

대상 사면 내에는 점검계단, 낙석방지망, 낙석방지울타리가 설치되어 있는 것으로 확인되었다.

- 사면보호/보강시설은 기능발휘에 큰 문제가 없는 것으로 조사되었다.

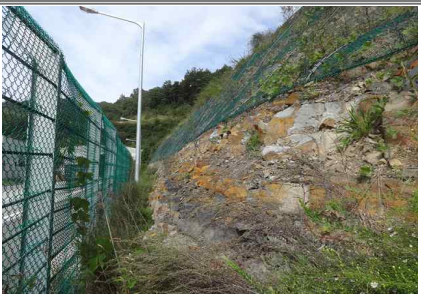
| 구 분 | 중점유지관리 사항 | 현황 사진 |
|---|---|---|
| 사면부 | <ul style="list-style-type: none"> <li>• 풍화구간<br/>→ 현재 낙석방지울타리 및 낙석방지망 설치로 안전성에 는 문제가 없는 상태이나, 장기공용시 우수 및 동결융해로 인한 유실이 발생할 수 있으므로, 주기적인 점검으로 통해 손상의 발생유무에 대한 확인, 유지관리를 실시</li> </ul> | |

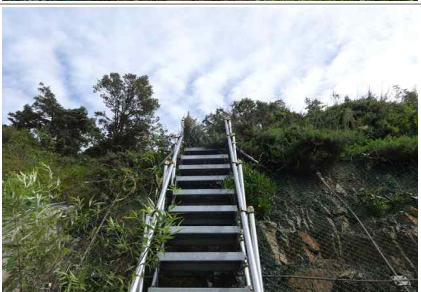
| 구 분 | 중점유지관리 사항 | 현황 사진 |
|---|---|---|
| 보호 시설 | <ul style="list-style-type: none"> <li>• 점검계단 식생<br/>→ 원활한 점검 및 유지관리를 위해 식생에 대한 정비가 필요</li> </ul> | |
