## **30. 상주절토30**

### 30.1 시설물의 개요

본 시설물은 경상북도 구미시 장천면 오로리(상주영천고속도로 38.525~38.685km)에 위치한 사면으로서 총 연장 160.0m, 높이 41.0m의 절토사면으로 시공되어 있다.

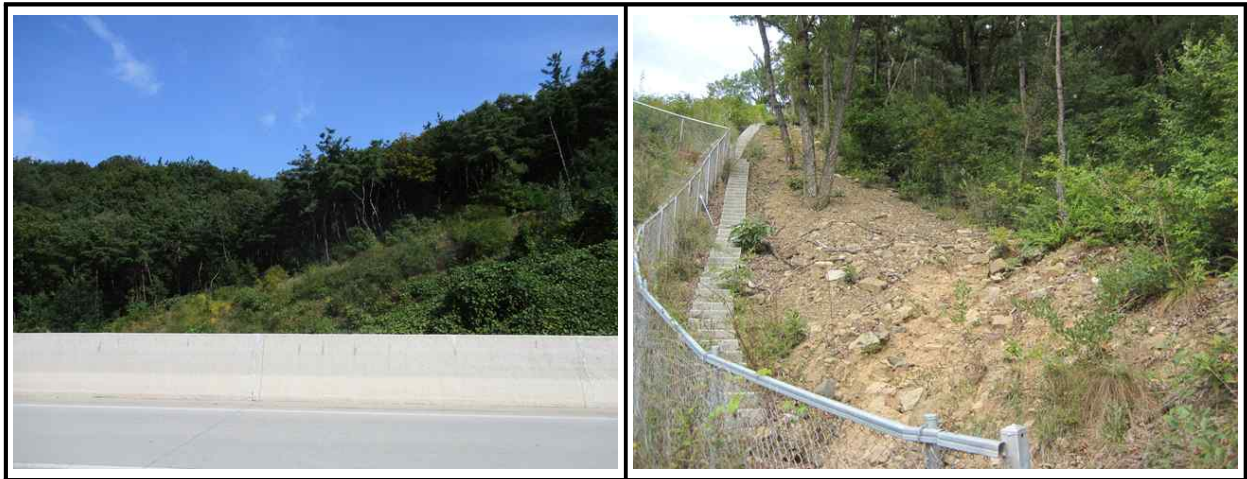
【그림 30.3.1】 상부자연사면 전경

상부 자연사면은 사면 20~30° 의 경사로 되어 있으며, 풍화토 및 퇴적토가 존재하고, 관목이 서식하고 있다.

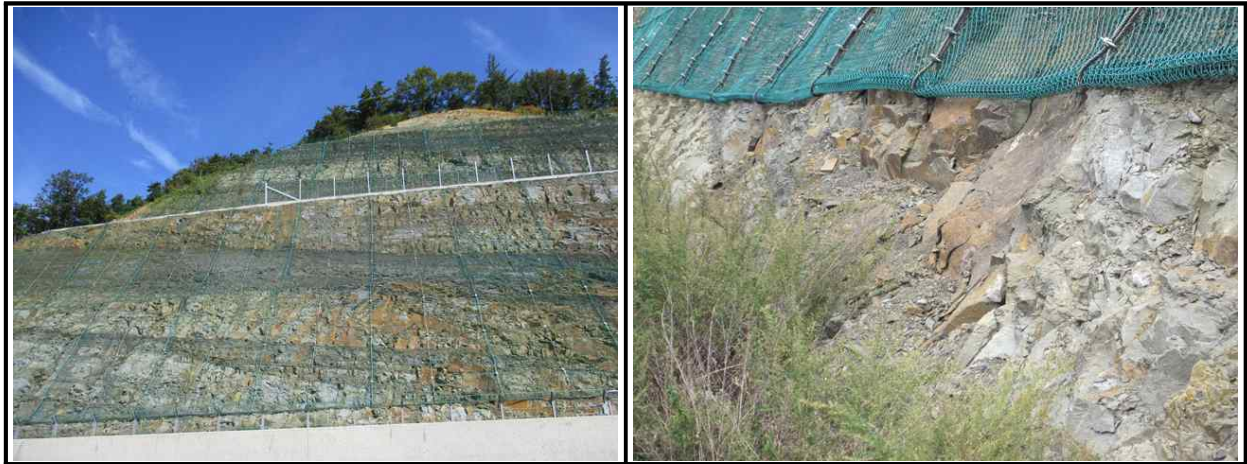
【그림 30.3.2】 사면 전경

사면에 식생공, 낙석방지망이 시공되어 있으며, 노출암에서 확인할 수 있는 암반의 풍화등급은 약한풍화(SW)~심한풍화(HW) 정도이다.

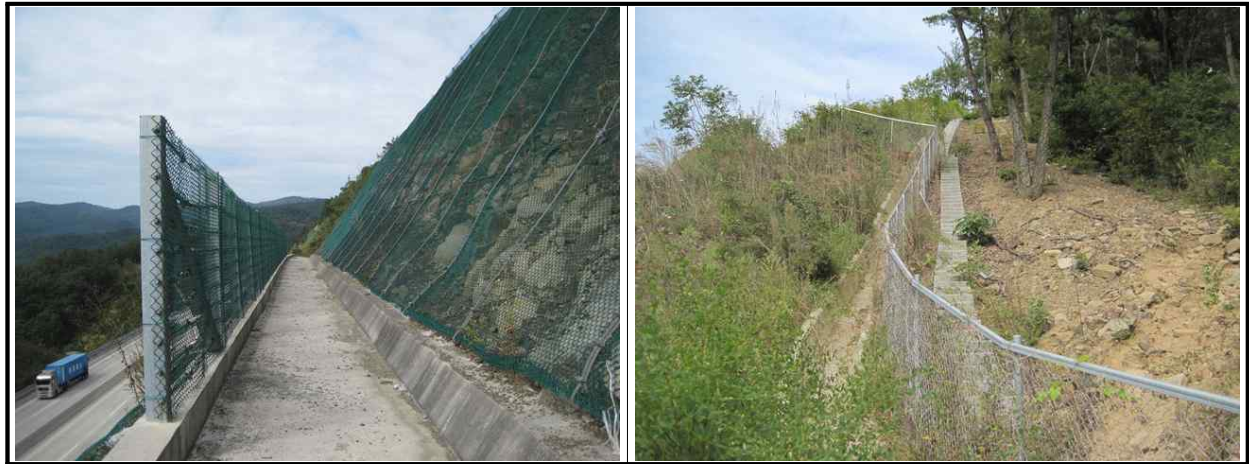
【그림 30.3.3】 배수시설 전경

대상 사면의 배수시설은 소단배수로 및 산마루측구가 시공되어 있다.

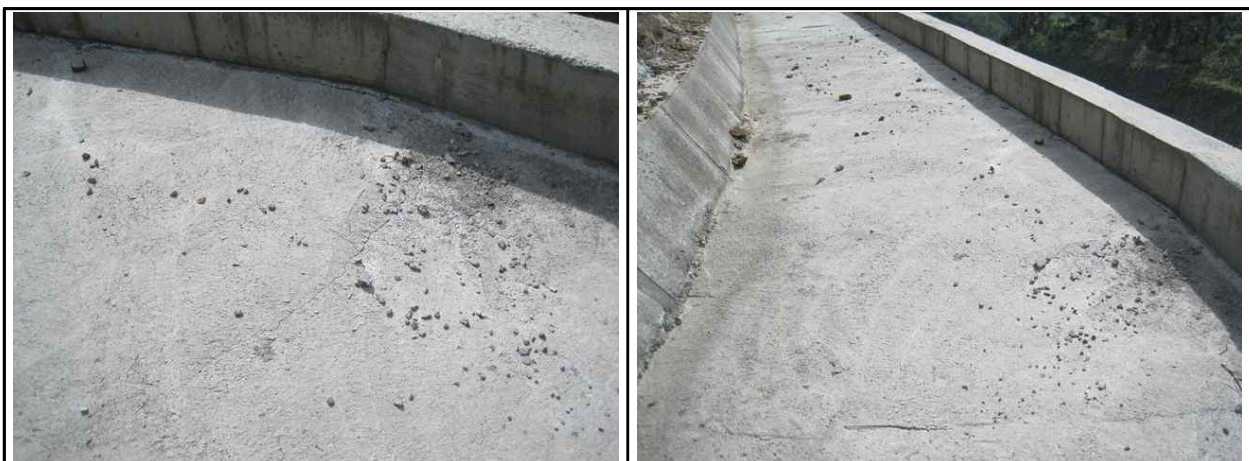
- 배수시설의 배수기능에 큰 문제는 없는 것으로 조사되었다.
- 점검결과, 소단배수로에 일부 균열이 조사되었고, 주입보수가 필요하다.

| 구 분 | 손상내용 | 수량 | 비고 |
|---|---|---|---|
| 1구간 | 소단배수로 균열 | L=2.0m, 1EA | |

| 현 황 | 38.565K 소단배수로 균열 |
| 원 인 | 건조수축, 우수유입 |

| 대 책 | 균열보수 |

| 구분 | 손상내용 | 보수방안 | 손상<br>물량 | 보수<br>물량 | 단위 | 단가<br>(천원) | 개략공사비<br>(천원) | 우선<br>순위 |
|---|---|---|---|---|---|---|---|---|
| 배수시설 | 소단배수로 균열 | 주입보수 | 2.0 | 3.00 | m | 70 | 210 | 1 |

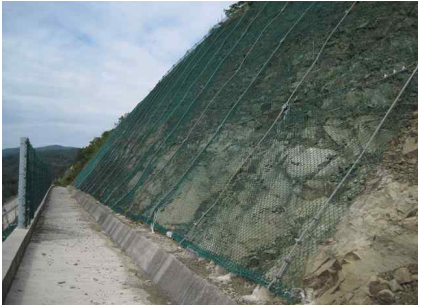
| 구 분 | 중점유지관리 사항 | 현황 사진 |
|---|---|---|
| 사<br>면<br>부 | <ul style="list-style-type: none"> <li>• 풍화구간</li> <li>→ 현재 낙석방지울타리 및 낙석방지망 설치로 안전성에 는 문제가 없는 상태이나, 장기공용시 우수 및 동결융해로 인한 유실이 발생할 수 있으므로, 주기적인 점검으로 통해 손상의 발생유무에 대한 확인, 유지관리를 실시</li> </ul> | |

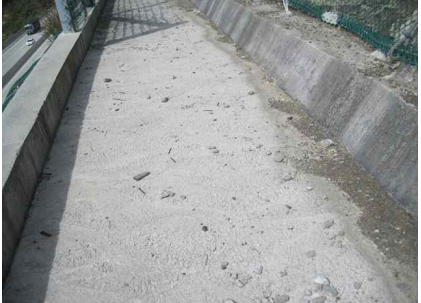
| 구 분 | 중점유지관리 사항 | 현황 사진 |
|---|---|---|
| 배수<br>시설 | <ul style="list-style-type: none"> <li>• 배수로 균열 구간</li> <li>→ 균열부에 대한 보수가 필요하며, 보수후에도 재손상 발생에 대한 주기적인 점검을 실시하는 유지관리가 필요</li> </ul> | |

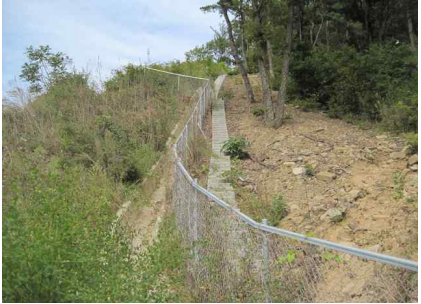
| 구 분 | 중점유지관리 사항 | 현황 사진 |
|---|---|---|
| 보호<br>시설 | <ul style="list-style-type: none"> <li>• 점검계단 식생</li> <li>→ 원활한 점검 및 유지관리를 위해 식생에 대한 정비가 필요</li> </ul> | |
