# 31. 영천절토31

### 31.1 시설물의 개요

본 시설물은 경상북도 군위군 효령면 불로리(상주영천고속도로 40.025~40.175km)에 위치한 사면으로서 총 연장 150.0m, 높이 31.0m의 절토사면으로 시공되어 있다.

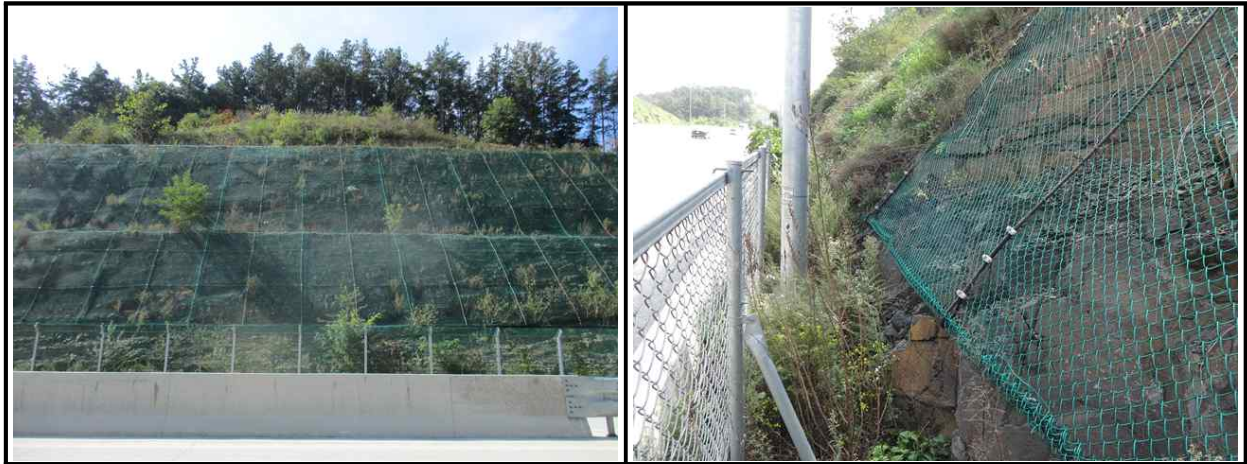
【그림 31.3.2】 사면 전경

사면에 식생공, 낙석방지망이 시공되어 있으며, 노출암에서 확인할 수 있는 암반의 풍화등급은 약한풍화(SW)~심한풍화(HW) 정도이다.

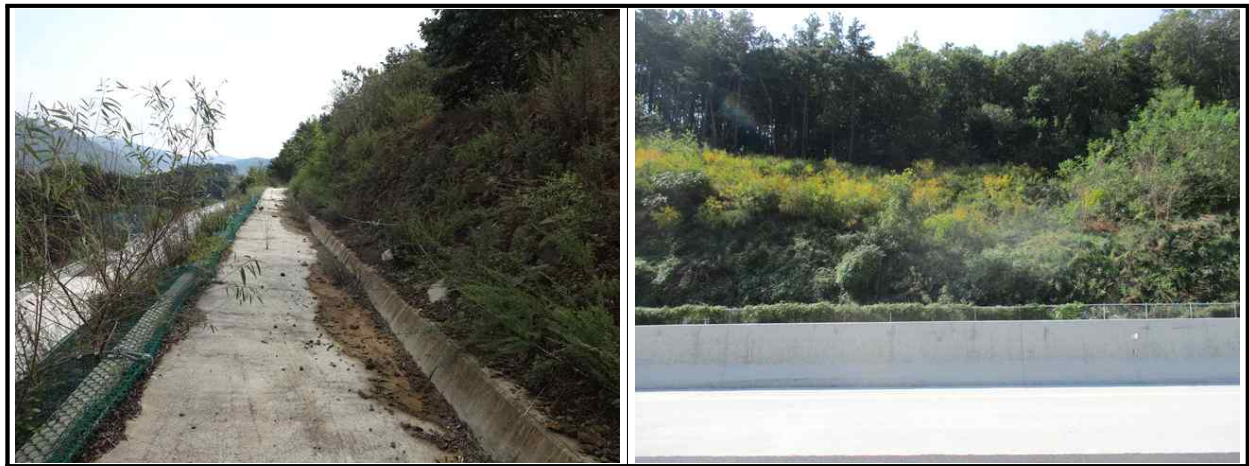
【그림 31.3.3】 배수시설 전경

대상 사면의 배수시설은 소단배수로 및 산마루측구, 수직도수로가 시공되어 있다.

- 배수시설의 배수기능에 큰 문제는 없는 것으로 조사되었다.
- 점검결과, 소단배수로 및 산마루측구에 일부 균열이 조사되었고, 주입보수가 필요하다.

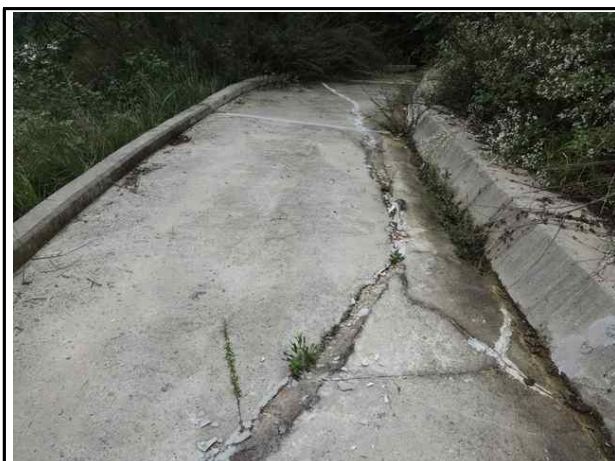
| 현 황 | 40.170K 소단배수로 균열 | 현 황 | 40.025K 산마루측구 균열 |
| 원 인 | 건조수축, 우수유입 | 원 인 | 건조수축, 우수유입 |

| 대 책 | 균열보수 | 대 책 | 균열보수 |

| 구분 | 손상내용 | 보수방안 | 손상<br>물량 | 보수<br>물량 | 단위 | 단가<br>(천원) | 개략공사비<br>(천원) | 우선<br>순위 |
|---|---|---|---|---|---|---|---|---|
| 배수시설 | 소단배수로 균열 | 주입보수 | 22.0 | 33.00 | m | 70 | 2,310 | 1 |

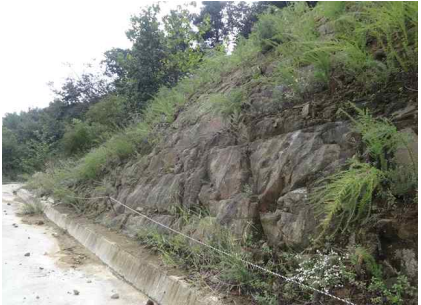
| 구 분 | 중점유지관리 사항 | 현황 사진 |
|---|---|---|
| 사<br>면<br>부 | <ul style="list-style-type: none"> <li>• 풍화구간</li> <li>→ 현재 낙석방지울타리 및 낙석방지망 설치로 안전성에 는 문제가 없는 상태이나, 장기공용시 우수 및 동결융해로 인한 유실이 발생할 수 있으므로, 주기적인 점검으로 통해 손상의 발생유무에 대한 확인, 유지관리를 실시</li> </ul> | |

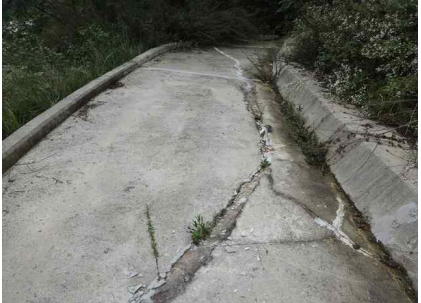
| 구 분 | 중점유지관리 사항 | 현황 사진 |
|---|---|---|
| 배수<br>시설 | <ul style="list-style-type: none"> <li>• 배수로 균열 구간</li> <li>→ 균열부에 대한 보수가 필요하며, 보수후에도 재손상 발생에 대한 주기적인 점검을 실시하는 유지관리가 필요</li> </ul> | |

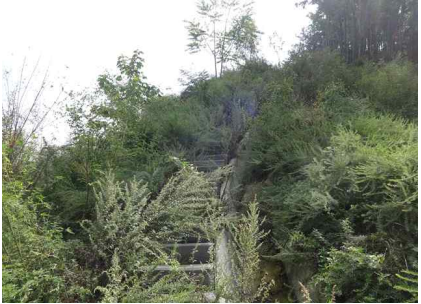
| 구 분 | 중점유지관리 사항 | 현황 사진 |
|---|---|---|
| 보호<br>시설 | <ul style="list-style-type: none"> <li>• 점검계단 식생</li> <li>→ 원활한 점검 및 유지관리를 위해 식생에 대한 정비가 필요</li> </ul> | |
