## 32. 영천절토32

### 32.1 시설물의 개요

본 시설물은 경상북도 군위군 효령면 불로리(상주영천고속도로 40.545~40.895km)에 위치한 사면으로서 총 연장 350.0m, 높이 47.0m의 절토사면으로 시공되어 있다.

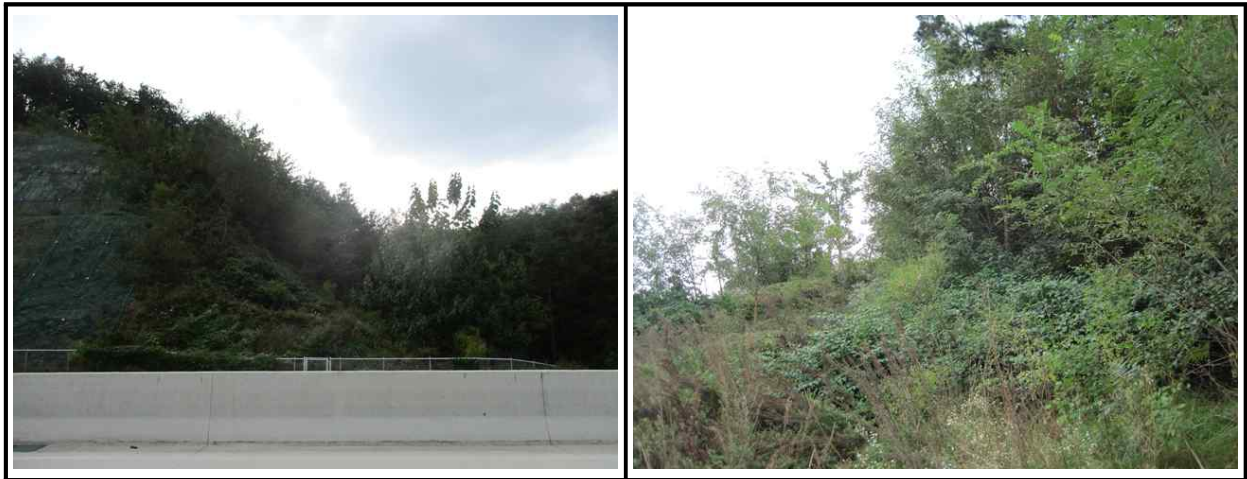
【그림 32.3.1】 상부자연사면 전경

상부 자연사면은 사면 10~20°의 경사로 되어 있으며, 풍화토 및 퇴적토가 존재하고, 관목이 서식하고 있다.

- 상부자연사면은 전반적으로 양호하다.
- 계곡부가 1개소 조사되었고, 하절기 강우시 주의관찰이 요망된다.

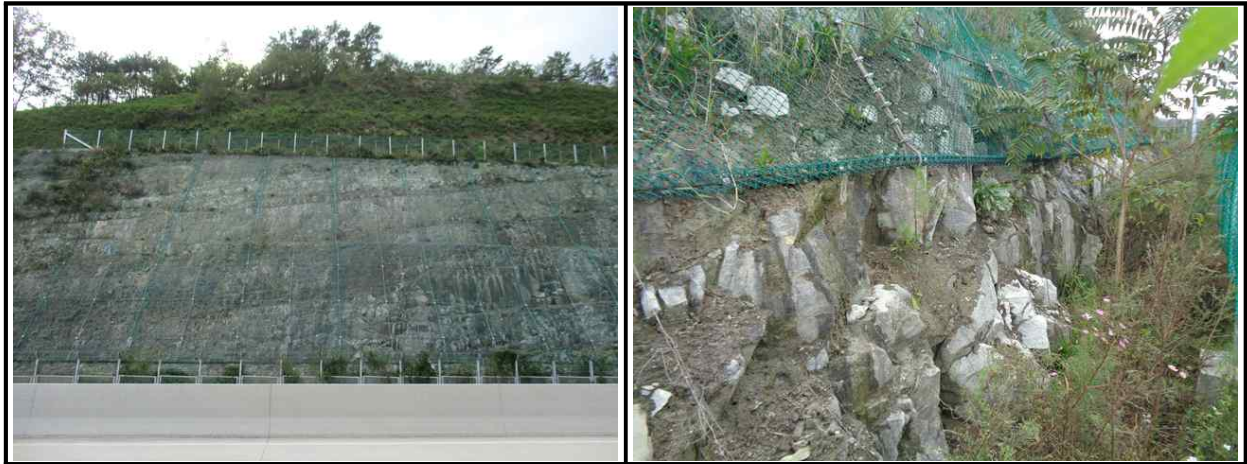
【그림 32.3.2】 사면 전경

사면에 식생공, 낙석방지망이 시공되어 있으며, 노출암에서 확인할 수 있는 암반의 풍화등급은 약한풍화(SW)~심한풍화(HW) 정도이다.

- 사면 전반적으로 식생상태가 양호~보통인 것으로 조사되었다. 기점점인 19년 정기안전점검과 비교시 식생이 양호해 진 것으로 조사되었다.
- 현장조사 결과, 전반적으로 양호한 상태이다.
- 일부 노출암 구간은 낙석방지망 및 낙석방지울타리가 설치되어 안전성에는 문제가 없으나, 공용기간이 증가할수록 우수 및 동결융해작용으로 풍화가 진행될 수 있으므로, 주기적인 주의관찰이 요망된다.

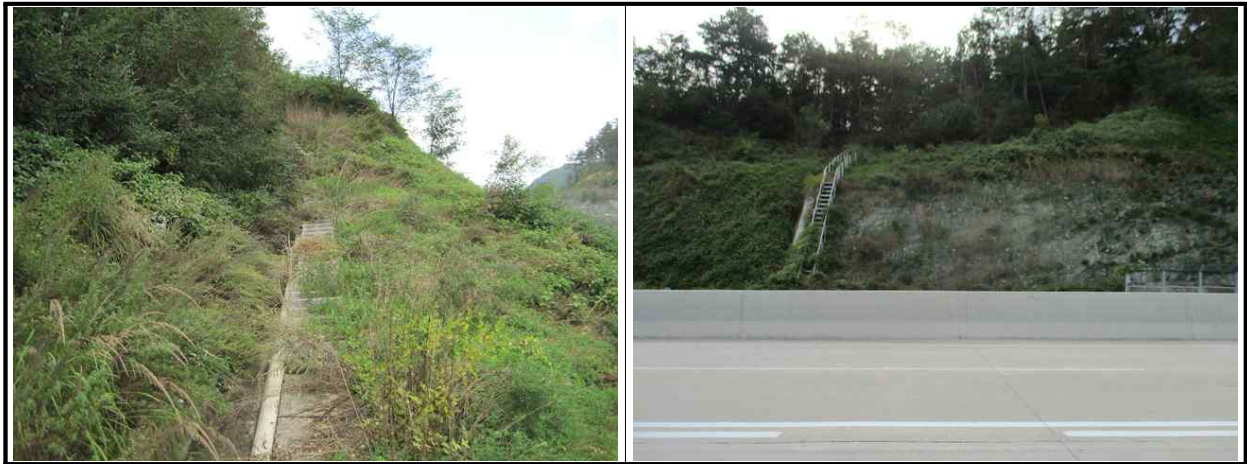
【그림 32.3.3】 배수시설 전경

대상 사면의 배수시설은 소단배수로 및 산마루측구, 수직도수로가 시공되어 있다.

- 배수시설의 배수기능에 큰 문제는 없는 것으로 조사되었다.
- 배수시설에 대한 점검결과, 소단배수로에 균열이 일부 조사되었다.

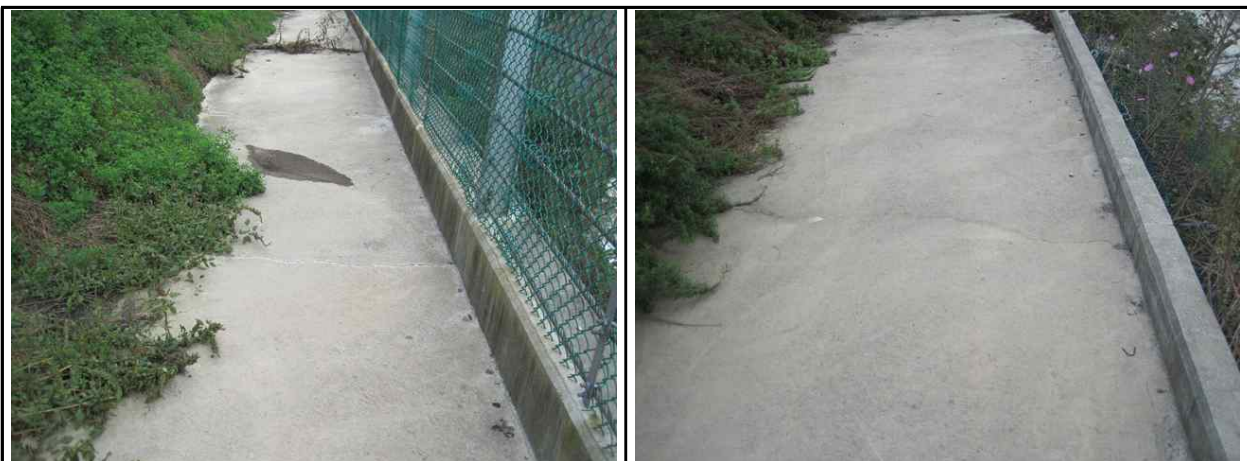
| 구 분 | 손상내용 | 수량 | 비고 |
|---|---|---|---|
| 1구간 | 소단배수로 균열 | L=6.0m, 3EA | |

| 현 황 | 40.705K 소단배수로 균열 | 현 황 | 40.855K 소단배수로 균열 |
| 원 인 | 건조수축, 우수유입 | 원 인 | 건조수축, 우수유입 |

| 대 책 | 균열보수 | 대 책 | 균열보수 |

| 구분 | 손상내용 | 보수방안 | 손상<br>물량 | 보수<br>물량 | 단위 | 단가<br>(천원) | 개략공사비<br>(천원) | 우선<br>순위 |
|---|---|---|---|---|---|---|---|---|
| 배수시설 | 소단배수로 균열 | 주입보수 | 6.0 | 9.00 | m | 70 | 630 | 1 |

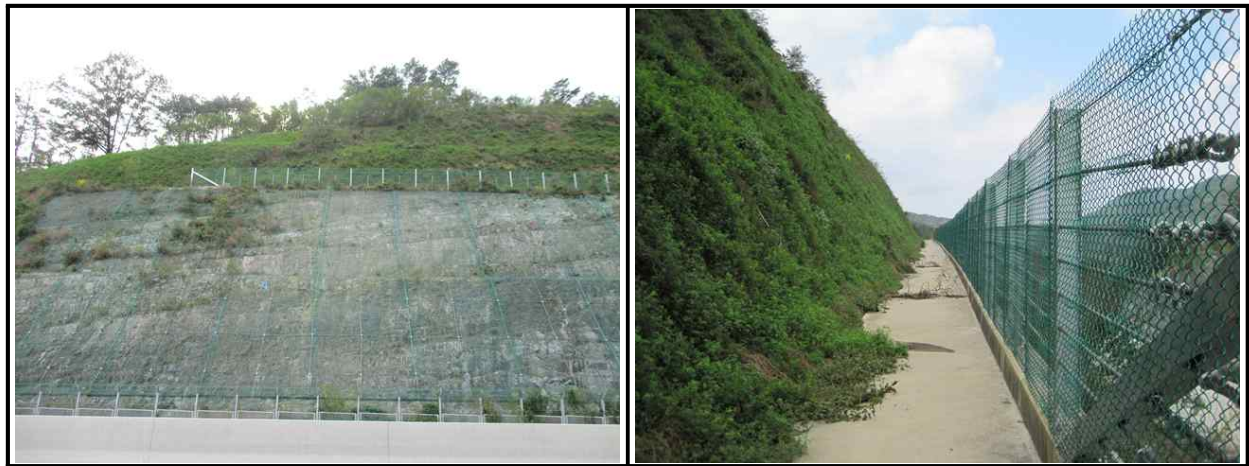
【그림 32.3.4】 보호/보강시설 전경

대상 사면 내에는 점검계단, 낙석방지망, 낙석방지울타리가 설치되어 있는 것으로 확인되었다.

- 사면보호/보강시설은 기능발휘에 큰 문제가 없는 것으로 조사되었다.

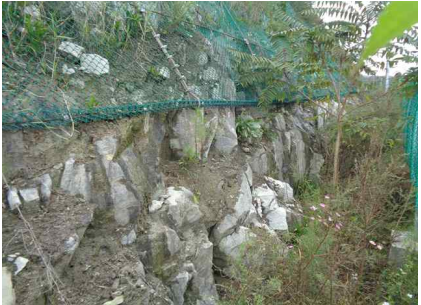
| 구 분 | 중점유지관리 사항 | 현황 사진 |
|---|---|---|
| 사<br>면<br>부 | <ul style="list-style-type: none"> <li>• 풍화구간</li> <li>→ 현재 낙석방지울타리 및 낙석방지망 설치로 안전성에 는 문제가 없는 상태이나, 장기공용시 우수 및 동결융해로 인한 유실이 발생할 수 있으므로, 주기적인 점검으로 통해 손상의 발생유무에 대한 확인, 유지관리를 실시</li> </ul> | |

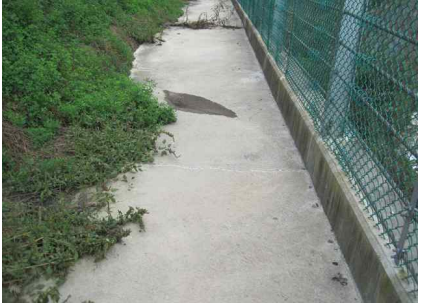
| 구 분 | 중점유지관리 사항 | 현황 사진 |
|---|---|---|
| 배수<br>시설 | <ul style="list-style-type: none"> <li>• 배수로 균열 구간</li> <li>→ 균열부에 대한 보수가 필요하며, 보수후에도 재손상 발생에 대한 주기적인 점검을 실시하는 유지관리가 필요</li> </ul> | |

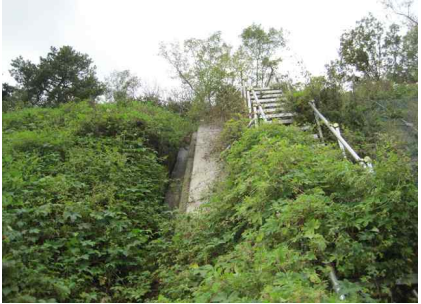
| 구 분 | 중점유지관리 사항 | 현황 사진 |
|---|---|---|
| 보호<br>시설 | <ul style="list-style-type: none"> <li>• 점검계단 식생</li> <li>→ 원활한 점검 및 유지관리를 위해 식생에 대한 정비가 필요</li> </ul> | |
