## **33. 영천절토33**

### 33.1 시설물의 개요

본 시설물은 경상북도 군위군 효령면 내리리(상주영천고속도로 군위R-A 0+360~0+690)에 위치한 사면으로서 총 연장 330.0m, 높이 42.0m의 절토사면으로 시공되어 있다.

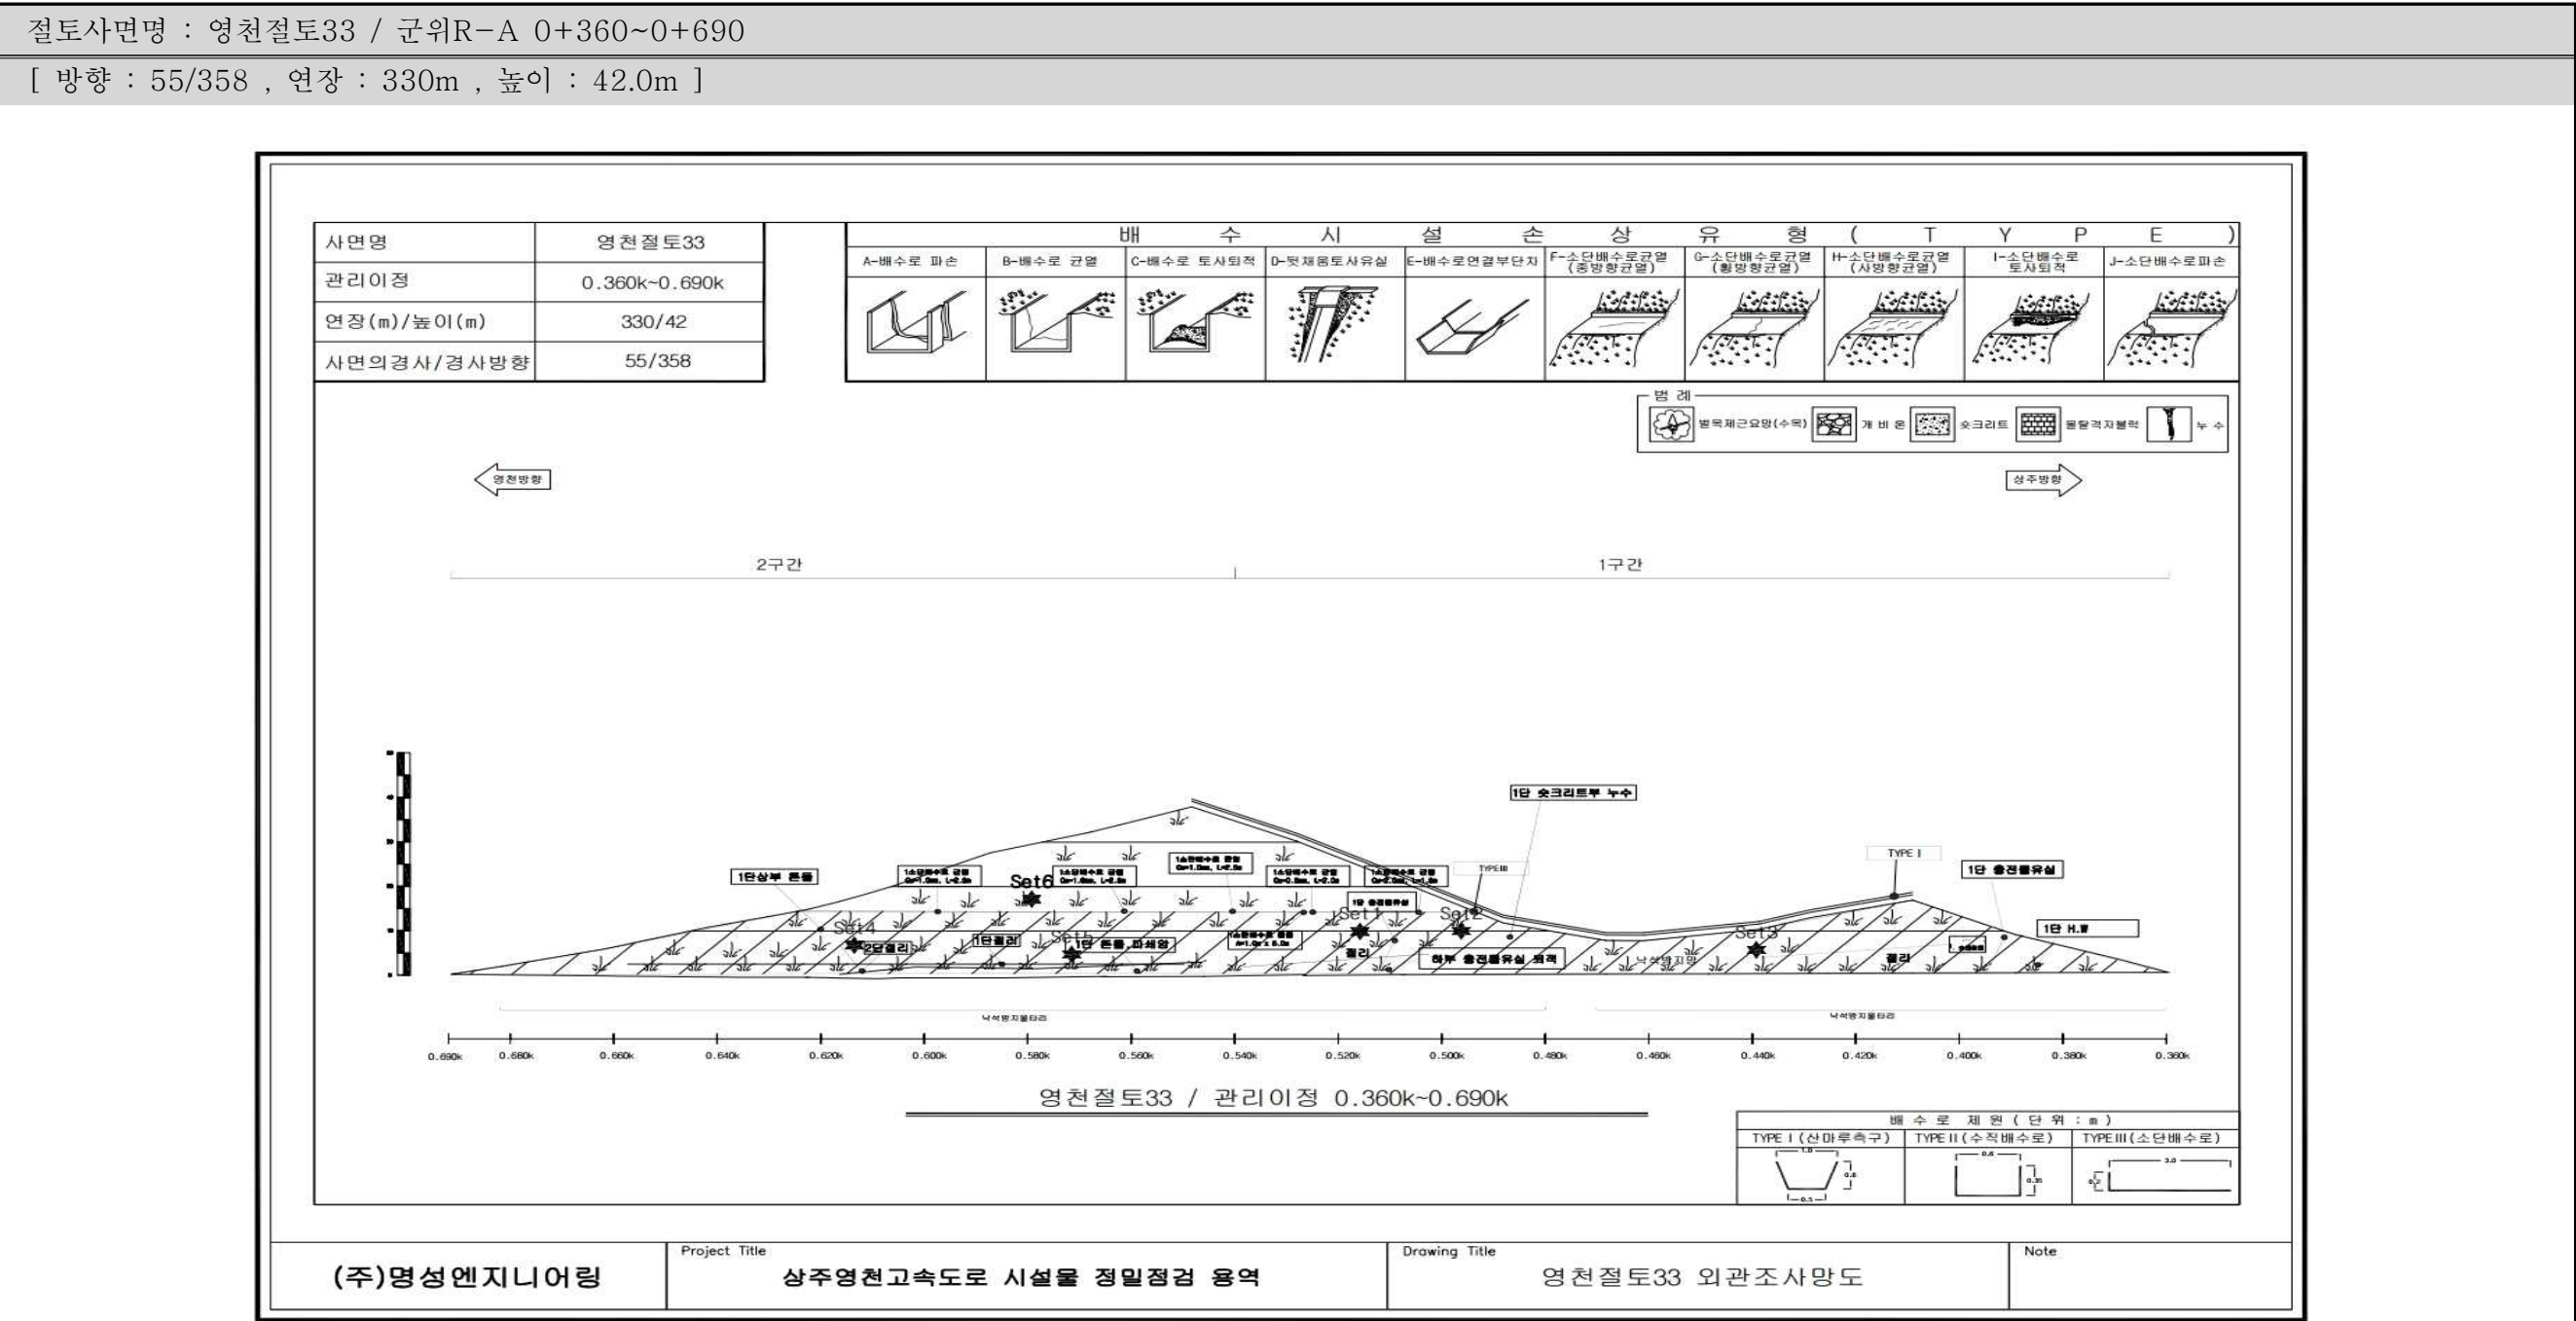
33.3.2 외관조사 결과 현황도(Face Map)

본 사면은 연장 330m의 사면으로서, 외관조사시 실시한 구간분할과 동일하게 2구간으로 분할하여 손상상태 및 파괴요인에 대한 평가를 실시하였다. 사면분류를 위해 특성조사를 실시한 위치는 외관조사결과현황도(Face Map)에 Set1~6으로 표기하였다.

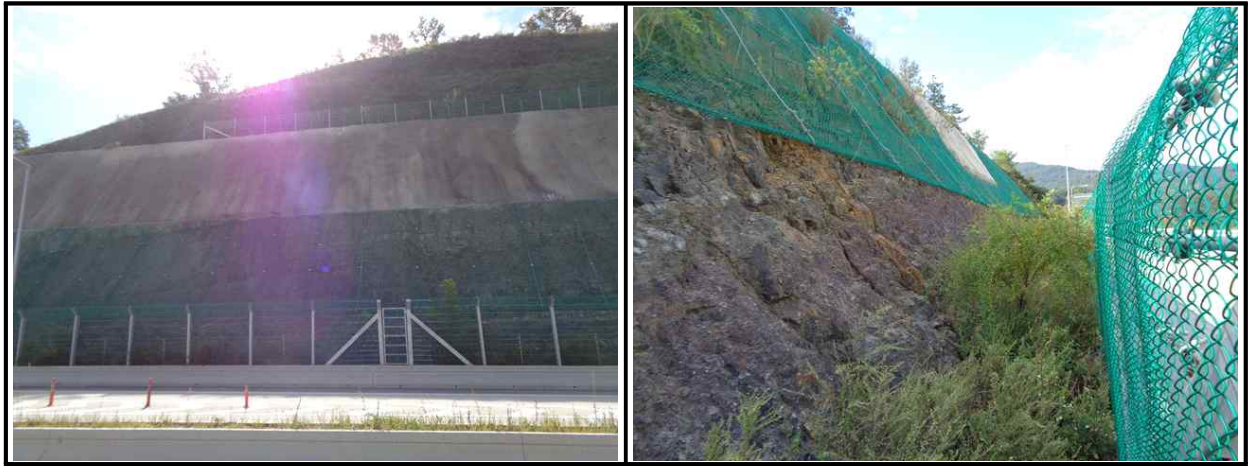
【그림 33.3.2】 사면 전경

사면에 식생공, 낙석방지망이 시공되어 있으며, 노출암에서 확인할 수 있는 암반의 풍화등급은 약한풍화(SW)~심한풍화(HW) 정도이다.

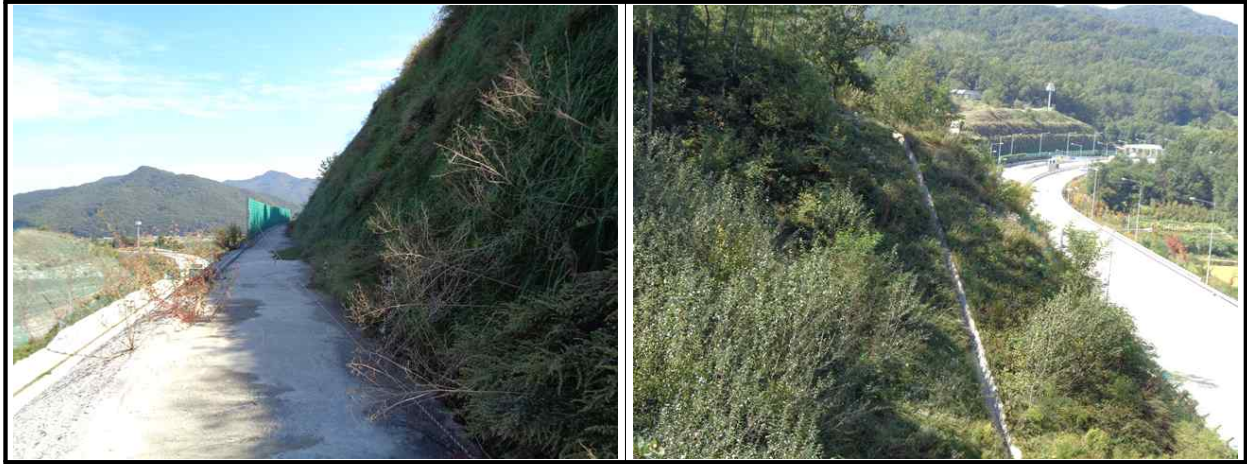
【그림 33.3.3】 배수시설 전경

대상 사면의 배수시설은 소단배수로 및 산마루측구가 시공되어 있다.

- 배수시설의 배수기능에 큰 문제는 없는 것으로 조사되었다.
- 배수시설에 대한 점검결과, 소단배수로에 균열이 일부 조사되었다.

| 구 분 | 손상내용 | 수량 | 비고 |
|---|---|---|---|
| 1구간 | 소단배수로 균열 | L=11.0m, 4EA | |
| 2구간 | 소단배수로 균열 | L=5.0m, 2EA | |

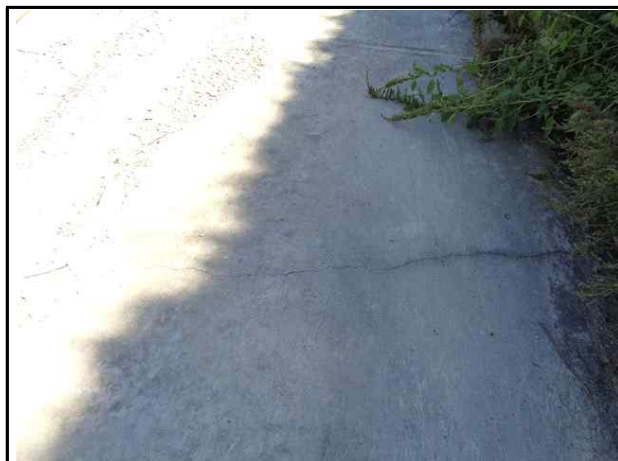
| 현 황 | 0+600 소단배수로 균열 | 현 황 | 0+500 소단배수로 균열 |
| 원 인 | 건조수축, 우수유입 | 원 인 | 건조수축, 우수유입 |

| 대 책 | 균열보수 | 대 책 | 균열보수 |

| 구분 | 손상내용 | 보수방안 | 손상<br>물량 | 보수<br>물량 | 단위 | 단가<br>(천원) | 개략공사비<br>(천원) | 우선<br>순위 |
|---|---|---|---|---|---|---|---|---|
| 배수시설 | 소단배수로 균열 | 주입보수 | 16.0 | 24.00 | m | 70 | 1,680 | 1 |

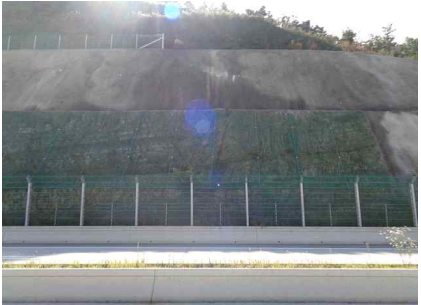
| 구 분 | 중점유지관리 사항 | 현황 사진 |
|---|---|---|
| 사<br>면<br>부 | <ul style="list-style-type: none"> <li>• 풍화구간</li> <li>→ 현재 낙석방지울타리 및 낙석방지망 설치로 안전성에 는 문제가 없는 상태이나, 장기공용시 우수 및 동결융해로 인한 유실이 발생할 수 있으므로, 주기적인 점검으로 통해 손상의 발생유무에 대한 확인, 유지관리를 실시</li> </ul> | |

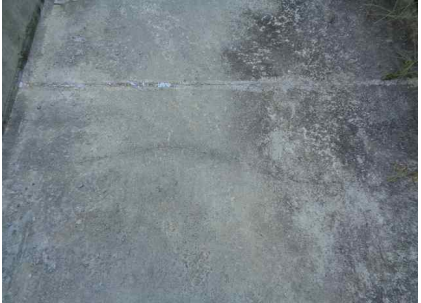
| 구 분 | 중점유지관리 사항 | 현황 사진 |
|---|---|---|
| 배수<br>시설 | <ul style="list-style-type: none"> <li>• 배수로 균열 구간</li> <li>→ 균열부에 대한 보수가 필요하며, 보수후에도 재손상 발생에 대한 주기적인 점검을 실시하는 유지관리가 필요</li> </ul> | |

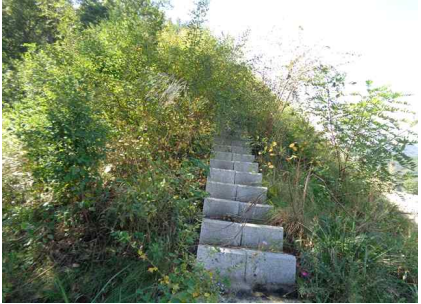
| 구 분 | 중점유지관리 사항 | 현황 사진 |
|---|---|---|
| 보호<br>시설 | <ul style="list-style-type: none"> <li>• 점검계단 식생</li> <li>→ 원활한 점검 및 유지관리를 위해 식생에 대한 정비가 필요</li> </ul> | |
