## **34. 영천절토34**

### 34.1 시설물의 개요

본 시설물은 경상북도 군위군 효령면 내리리(상주영천고속도로 R-A 1+890~2+150)에 위치한 사면으로서 총 연장 260.0m, 높이 36.0m의 절토사면으로 시공되어 있다.

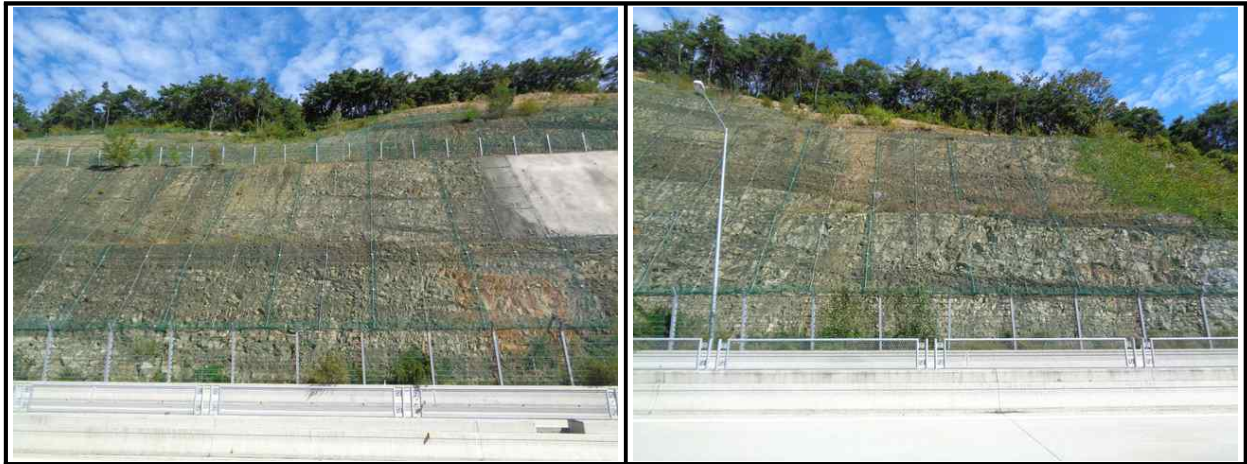
【그림 34.3.2】 사면 전경

사면에 식생공, 낙석방지망이 시공되어 있으며, 노출암에서 확인할 수 있는 암반의 풍화등급은 약한풍화(SW)~심한풍화(HW) 정도이다.

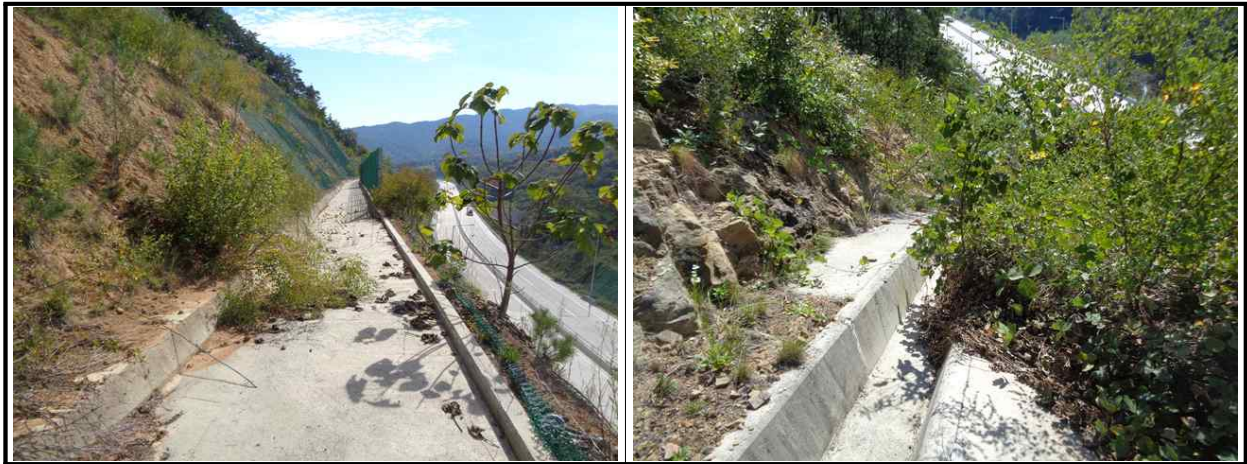
【그림 34.3.3】 배수시설 전경

- 배수시설의 배수기능에 큰 문제는 없는 것으로 조사되었다.
- 점검결과, 소단배수로 및 산마루측구에 균열이 일부 조사되었고, 보수가 필요한 상태이다.

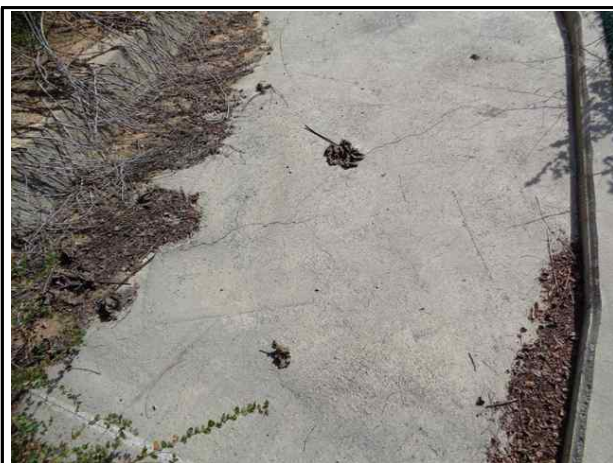
| 현 황 | 0+090 소단배수로 균열 | 현 황 | 2+140 산마루측구 균열 |
| 원 인 | 건조수축, 우수유입 | 원 인 | 건조수축, 우수유입 |

| 대 책 | 균열보수 | 대 책 | 균열보수 |

| 구분 | 손상내용 | 보수방안 | 손상<br>물량 | 보수<br>물량 | 단위 | 단가<br>(천원) | 개략공사비<br>(천원) | 우선<br>순위 |
|---|---|---|---|---|---|---|---|---|
| 배수시설 | 소단배수로 균열 | 주입보수 | 16.0 | 24.00 | m | 70 | 1,680 | 1 |

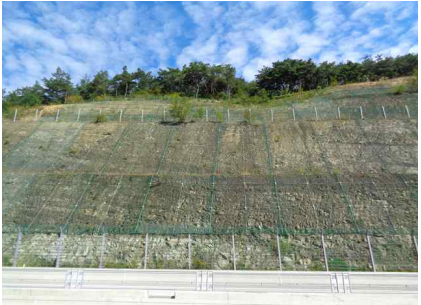
| 구 분 | 중점유지관리 사항 | 현황 사진 |
|---|---|---|
| 사<br>면<br>부 | <ul style="list-style-type: none"> <li>• 풍화구간</li> <li>→ 현재 낙석방지울타리 및 낙석방지망 설치로 안전성에 는 문제가 없는 상태이나, 장기공용시 우수 및 동결융해로 인한 유실이 발생할 수 있으므로, 주기적인 점검으로 통해 손상의 발생유무에 대한 확인, 유지관리를 실시</li> </ul> | |

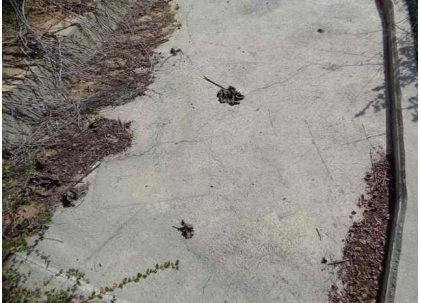
| 구 분 | 중점유지관리 사항 | 현황 사진 |
|---|---|---|
| 배수<br>시설 | <ul style="list-style-type: none"> <li>• 배수로 균열 구간</li> <li>→ 균열부에 대한 보수가 필요하며, 보수후에도 재손상 발생에 대한 주기적인 점검을 실시하는 유지관리가 필요</li> </ul> | |

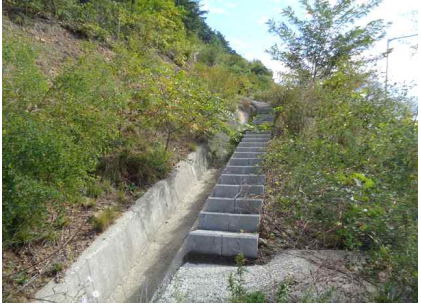
| 구 분 | 중점유지관리 사항 | 현황 사진 |
|---|---|---|
| 보호<br>시설 | <ul style="list-style-type: none"> <li>• 점검계단 식생</li> <li>→ 원활한 점검 및 유지관리를 위해 식생에 대한 정비가 필요</li> </ul> | |
