## **35. 상주절토35**

### 35.1 시설물의 개요

본 시설물은 경상북도 군위군 부계면 신화리(상주영천고속도로 51.000km부근 이설도로#2 STA.0+160~0+420)에 위치한 사면으로서 총 연장 260.0m, 높이 37.0m의 절토사면으로 시공되어 있다.

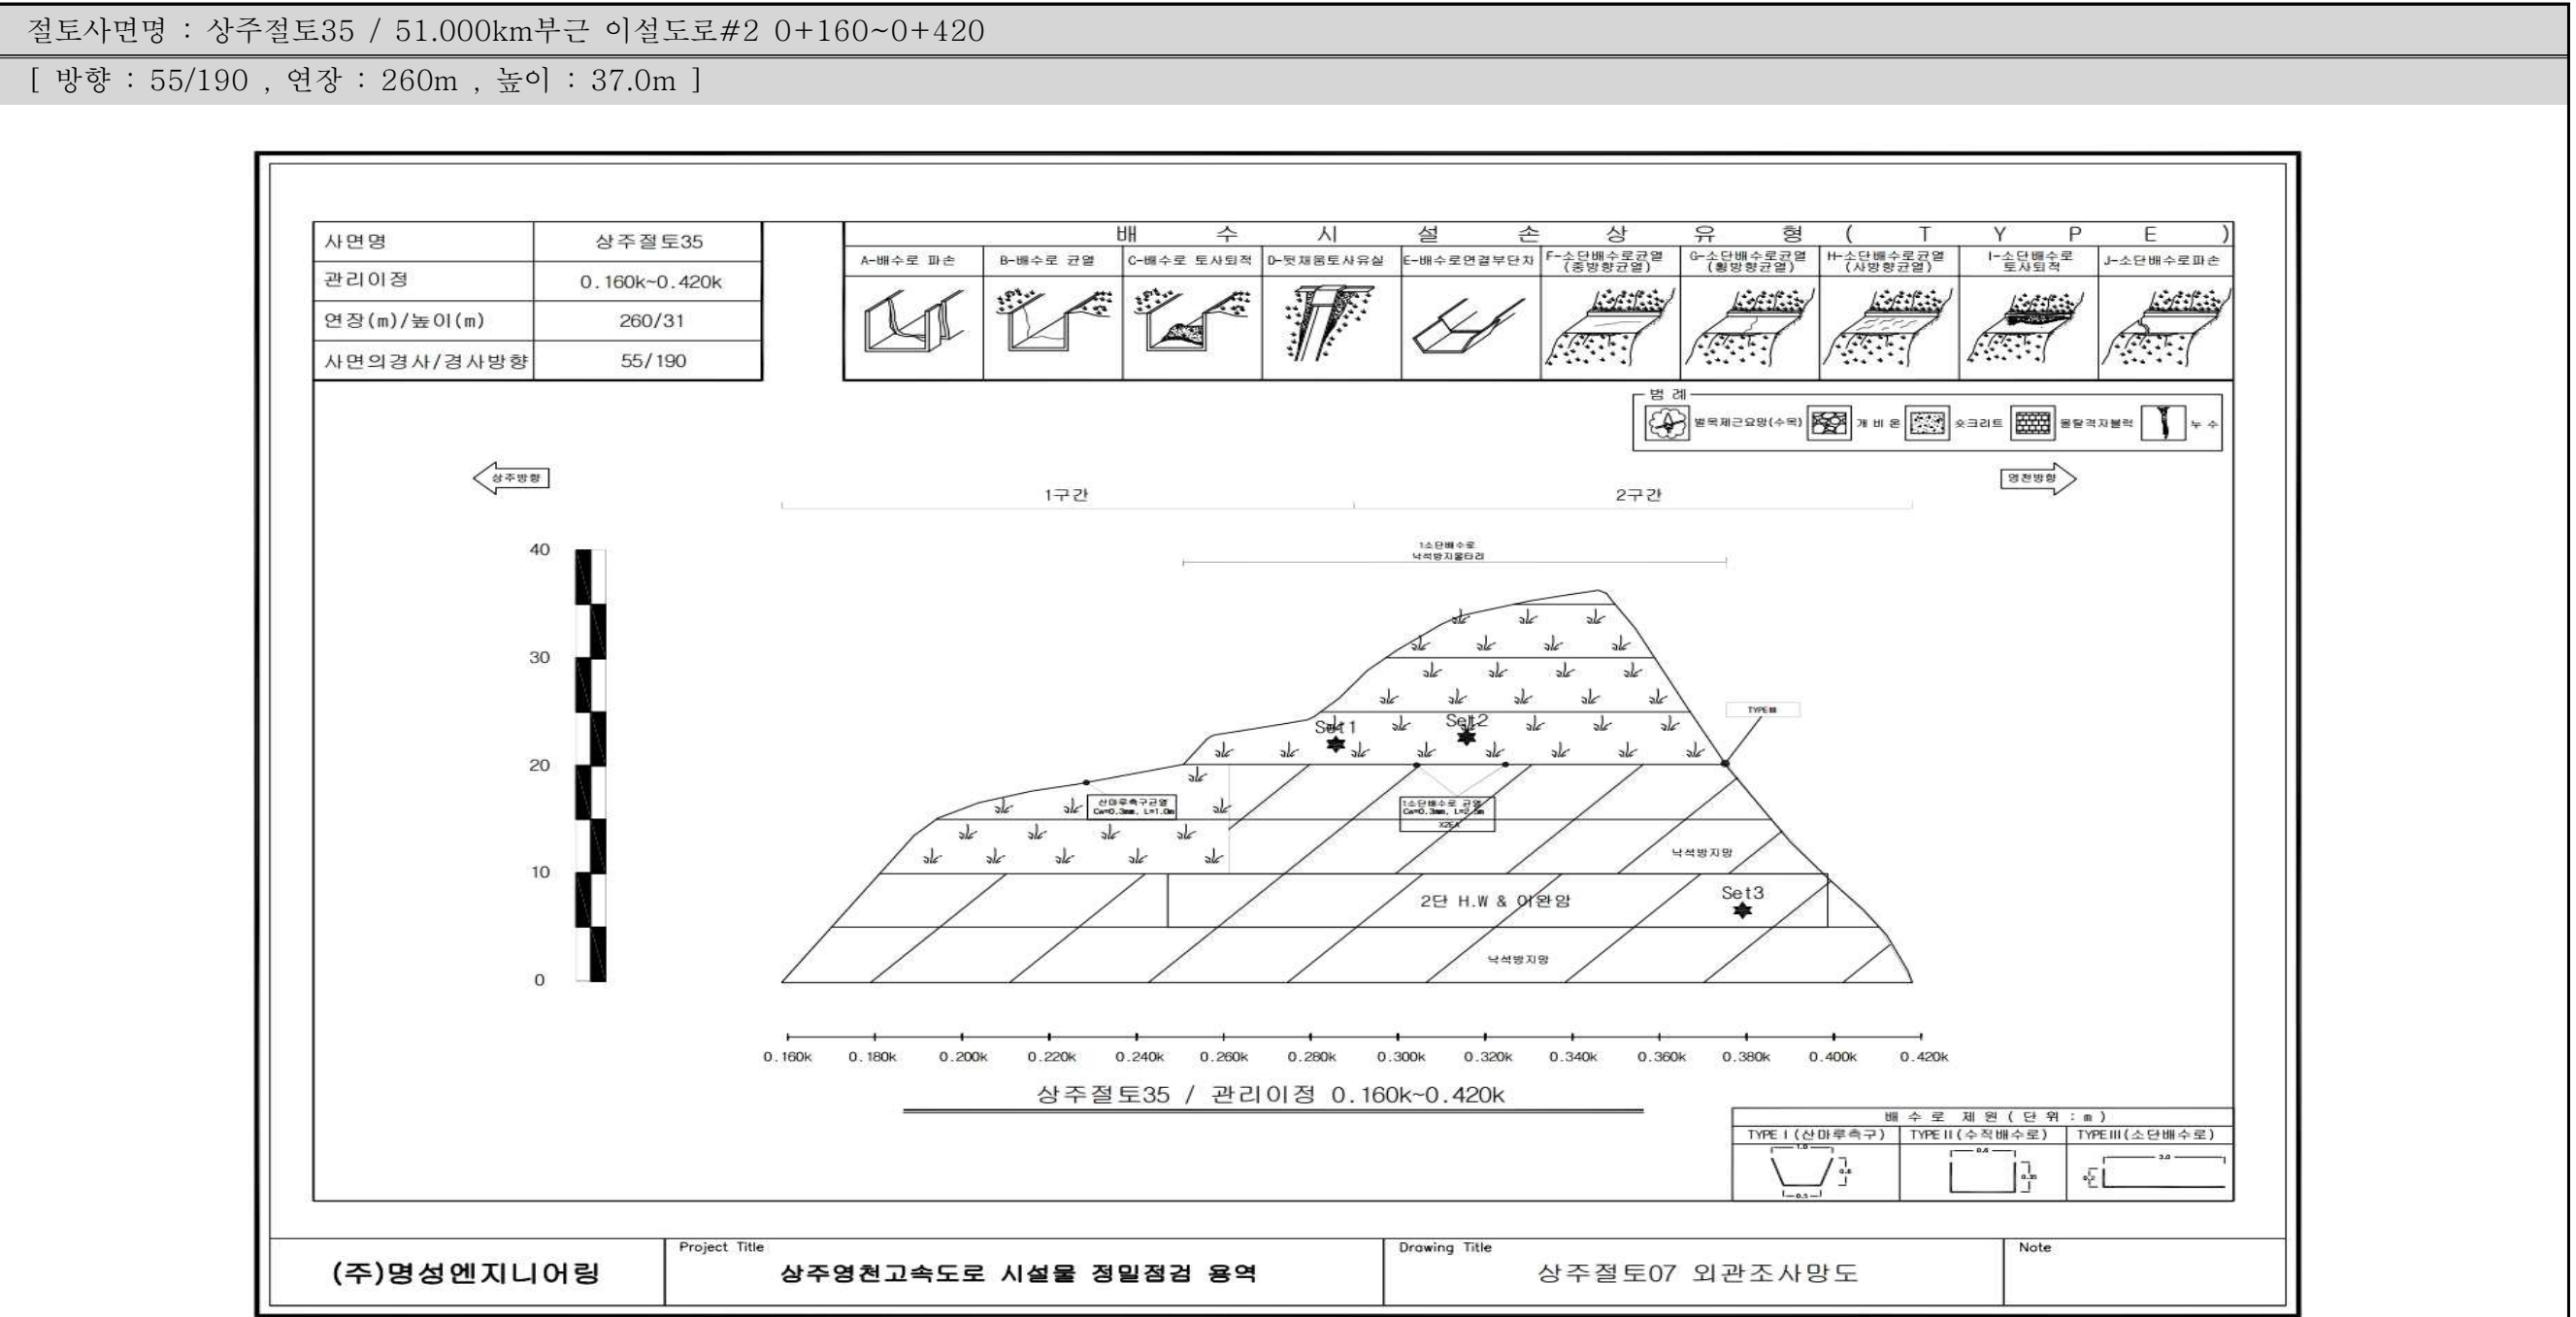
35.3.2 외관조사 결과 현황도(Face Map)

본 사면은 연장 260m의 사면으로서, 외관조사시 실시한 구간분할과 동일하게 1구간으로 분할하여 손상상태 및 파괴요인에 대한 평가를 실시하였다. 사면분류를 위해 특성조사를 실시한 위치는 외관조사결과현황도(Face Map)에 Set1~3으로 표기하였다.

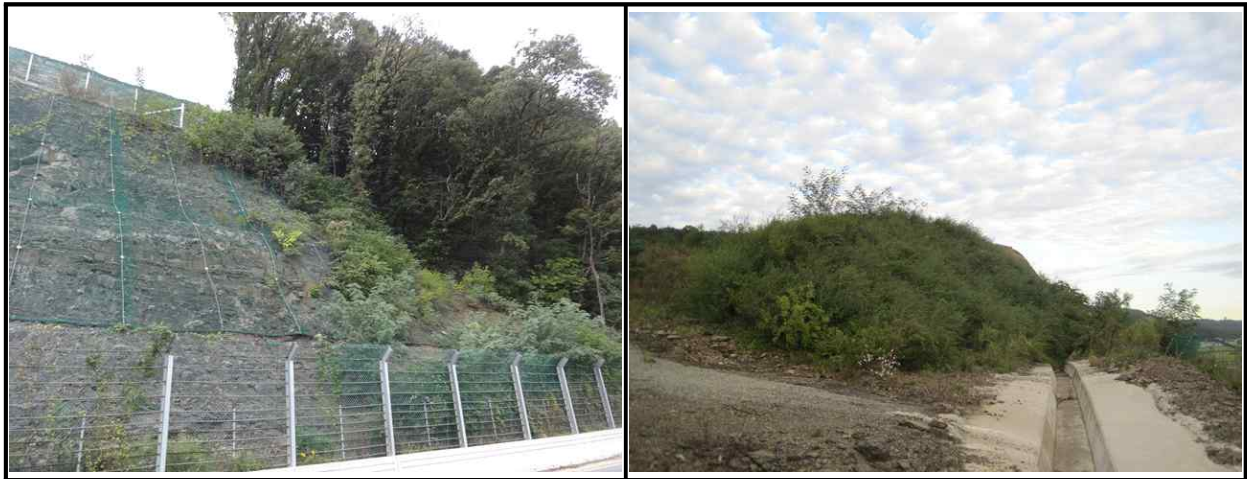
【그림 35.3.1】 상부자연사면 전경

상부 자연사면은 사면 10~20°의 경사로 되어 있으며, 풍화토 및 퇴적토가 존재하고, 관목이 서식하고 있다.

- 상부자연사면은 전반적으로 양호하다.

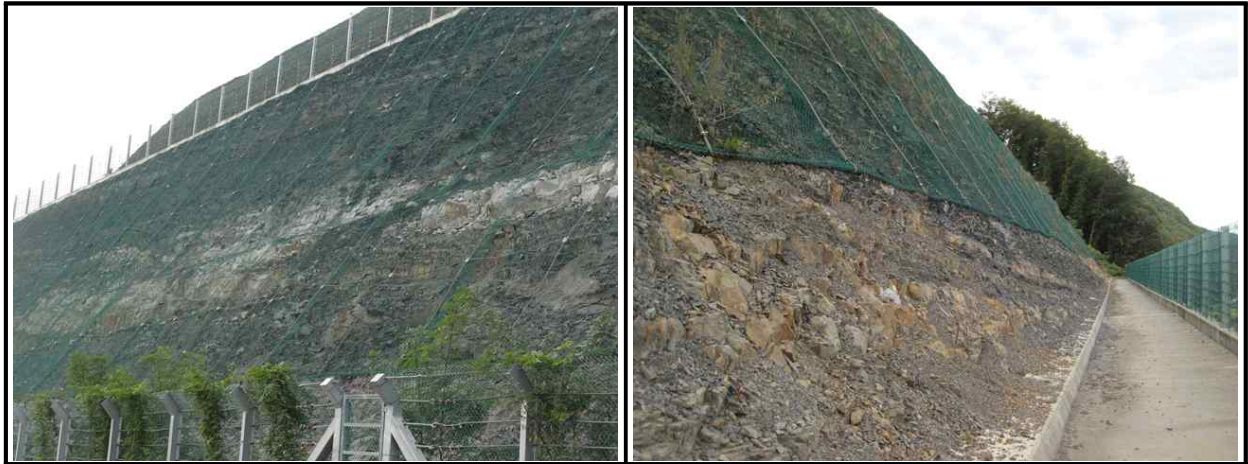
【그림 35.3.2】 사면 전경

사면에 식생공, 낙석방지망이 시공되어 있으며, 노출암에서 확인할 수 있는 암반의 풍화등급은 약한풍화(SW)~심한풍화(HW) 정도이다.

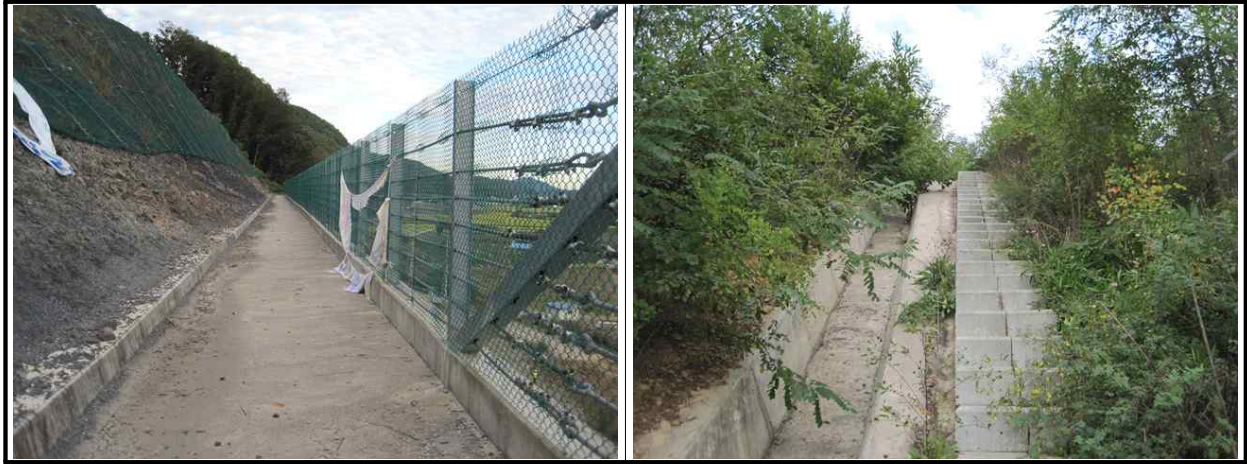
【그림 35.3.3】 배수시설 전경

- 배수시설의 배수기능에 큰 문제는 없는 것으로 조사되었다.
- 점검결과, 소단배수로 및 산마루측구에 균열이 일부 조사되었고, 보수가 필요한 상태이다.

| 구 분 | 손상내용 | 수량 | 비고 |
|---|---|---|---|
| 1구간 | 소단배수로 균열<br>산마루측구 균열 | L=5.0m, 2EA<br>L=1.0m, 1EA | |

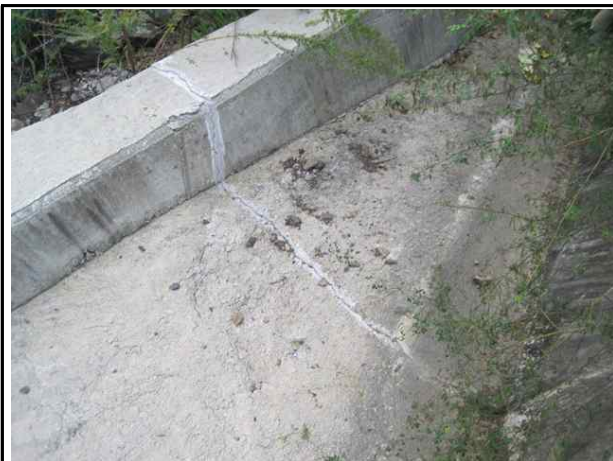
| 현 황 | 0+235 산마루측구 균열 | 현 황 | 0+300 소단배수로 균열 |
| 원 인 | 건조수축, 우수유입 | 원 인 | 건조수축, 우수유입 |

| 대 책 | 균열보수 | 대 책 | 균열보수 |

| 구분 | 손상내용 | 보수방안 | 손상<br>물량 | 보수<br>물량 | 단위 | 단가<br>(천원) | 개략공사비<br>(천원) | 우선<br>순위 |
|---|---|---|---|---|---|---|---|---|
| | 산마루측구 균열 | 주입보수 | 1.0 | 1.50 | m | 70 | 105 | 1 |

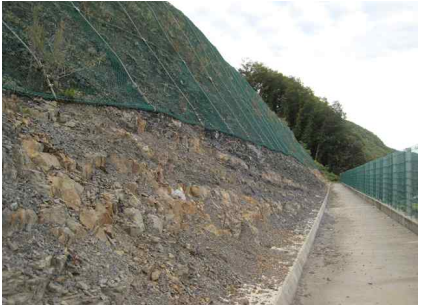
| 구 분 | 중점유지관리 사항 | 현황 사진 |
|---|---|---|
| 사<br>면<br>부 | <ul style="list-style-type: none"> <li>• 풍화구간<br/>→ 현재 낙석방지울타리 및 낙석방지망 설치로 안전성에 는 문제가 없는 상태이나, 장기공용시 우수 및 동결융해로 인한 유실이 발생할 수 있으므로, 주기적인 점검으로 통해 손상의 발생유무에 대한 확인, 유지관리를 실시</li> </ul> | |

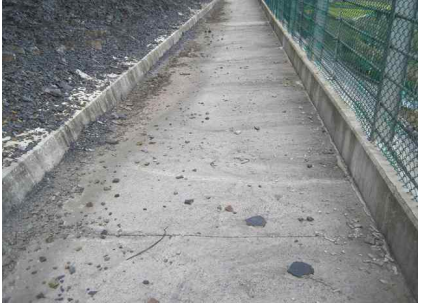
| 구 분 | 중점유지관리 사항 | 현황 사진 |
|---|---|---|
| 배수<br>시설 | <ul style="list-style-type: none"> <li>• 배수로 균열 구간<br/>→ 균열부에 대한 보수가 필요하며, 보수후에도 재손상 발생에 대한 주기적인 점검을 실시하는 유지관리가 필요</li> </ul> | |

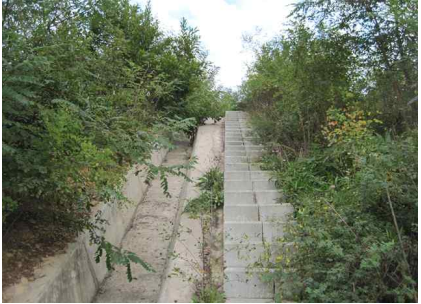
| 구 분 | 중점유지관리 사항 | 현황 사진 |
|---|---|---|
| 보호<br>시설 | <ul style="list-style-type: none"> <li>• 점검계단 식생<br/>→ 원활한 점검 및 유지관리를 위해 식생에 대한 정비가 필요</li> </ul> | |
