## 40. 영천절토40

### 40.1 시설물의 개요

본 시설물은 경상북도 군위군 부계면 창평리(상주영천고속도로 56.078~56.398km)에 위치한 사면으로서 총 연장 320.0m, 높이 36.0m의 절토사면으로 시공되어 있다.

2019년 정밀안전점검(급회)

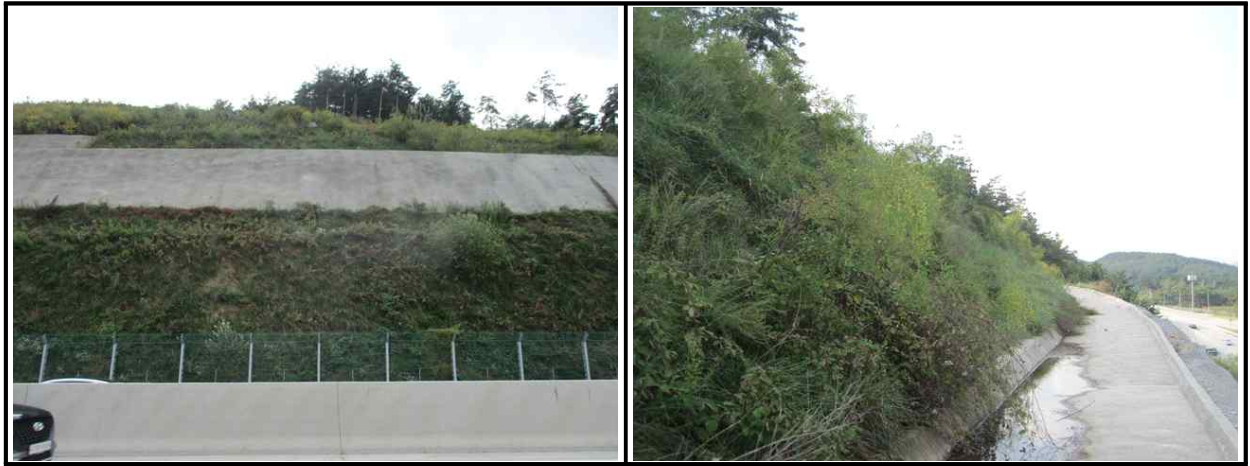
【그림 40.3.2】 사면 전경

사면에 식생공이 시공되어 있으며, 노출암에서 확인할 수 있는 암반의 풍화등급은 약한풍화(SW)~심한풍화(HW) 정도이다.

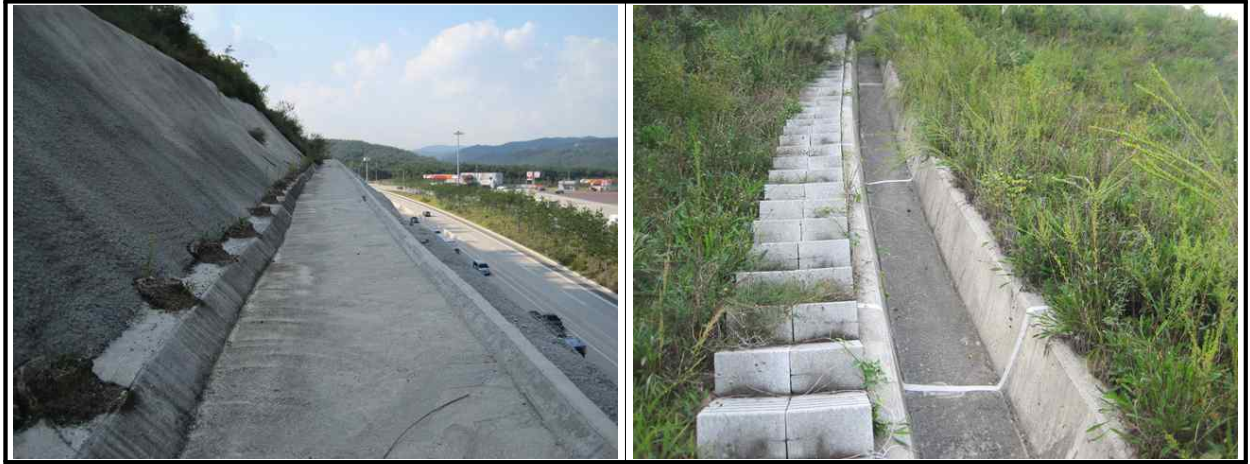
【그림 40.3.3】 배수시설 전경

- 배수시설의 배수기능에 큰 문제는 없는 것으로 조사되었다.
- 배수시설에 대한 점검결과, 소단배수로 종방향 및 횡방향 균열이 일부 조사되었다.

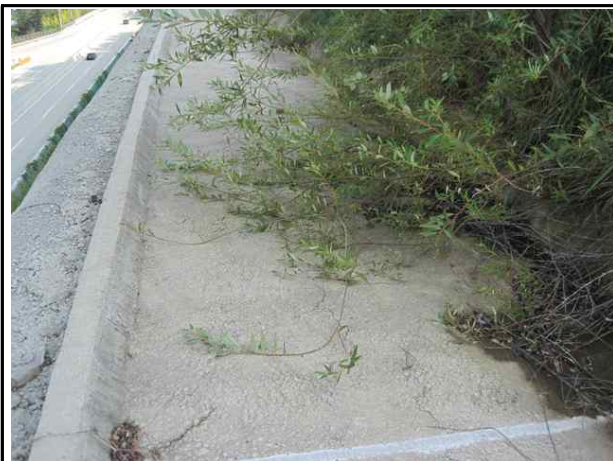
| 현 황 | 56.229K 소단배수로 균열 | 현 황 | 56.308K 소단배수로 균열 |
| 원 인 | 건조수축, 우수유입, 열화 | 원 인 | 건조수축, 우수유입, 열화 |

| 대 책 | 균열보수 | 대 책 | 균열보수 |

| 구분 | 손상내용 | 보수방안 | 손상<br>물량 | 보수<br>물량 | 단위 | 단가<br>(천원) | 개략공사비<br>(천원) | 우선<br>순위 |
|---|---|---|---|---|---|---|---|---|
| 배수시설 | 소단배수로 균열 | 주입보수 | 83.0 | 124.50 | m | 70 | 8,715 | 1 |

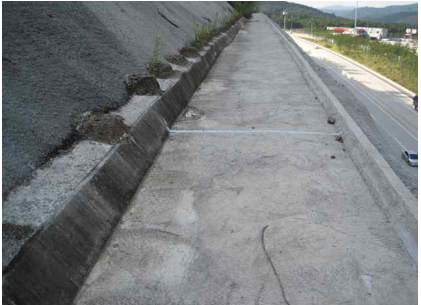
| 구 분 | 중점유지관리 사항 | 현황 사진 |
|---|---|---|
| 배수<br>시설 | <ul style="list-style-type: none"> <li>• 배수로 균열 구간</li> <li>→ 균열부에 대한 보수가 필요하며, 보수후에도 재손상 발생에 대한 주기적인 점검을 실시하는 유지관리가 필요</li> </ul> | |

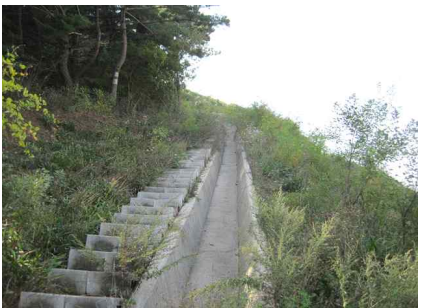
| 구 분 | 중점유지관리 사항 | 현황 사진 |
|---|---|---|
| 보호<br>시설 | <ul style="list-style-type: none"> <li>• 점검계단 식생</li> <li>→ 원활한 점검 및 유지관리를 위해 식생에 대한 정비가 필요</li> </ul> | |
