## 42. 상주절토42

### 42.1 시설물의 개요

본 시설물은 경상북도 영천시 신녕면 치산리(상주영천고속도로 58.638~58.798km)에 위치한 사면으로서 총 연장 160m, 높이 37.0m의 절토사면으로 시공되어 있다.

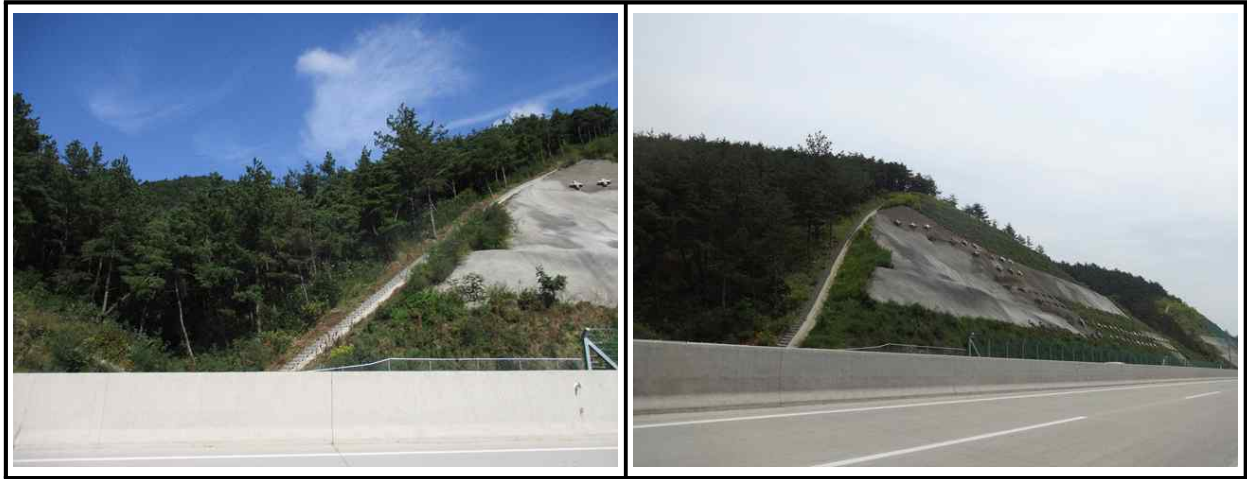
【그림 42.3.1】 상부자연사면 전경

상부 자연사면은 사면 10~20° 의 경사로 되어 있으며, 풍화토 및 퇴적토가 존재하고, 관목이 서식하고 있다.

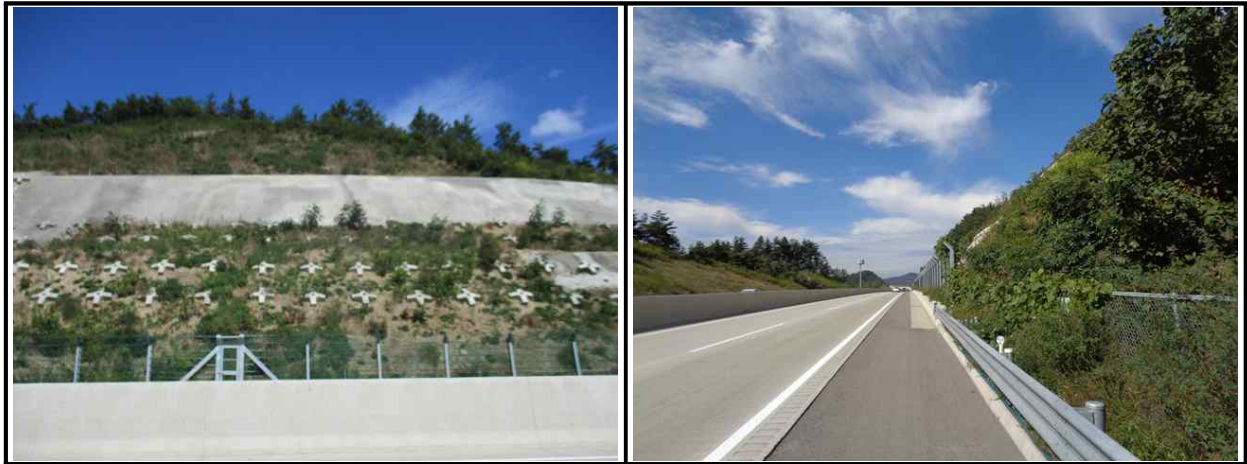
【그림 42.3.2】 사면 전경

사면에 식생공이 시공되어 있으며, 노출암에서 확인할 수 있는 암반의 풍화등급은 약한풍화(SW)~심한풍화(HW) 정도이다.

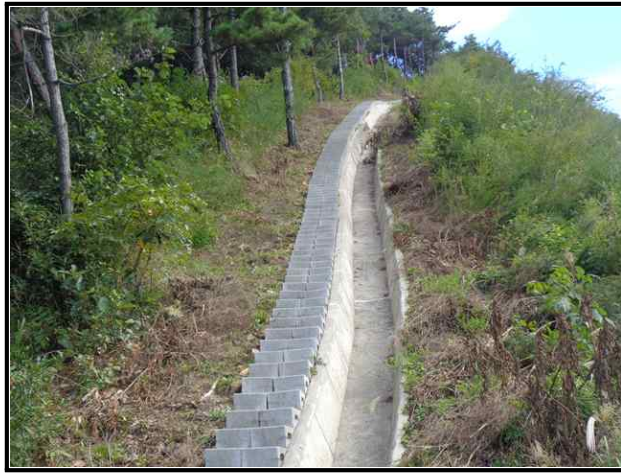
【그림 42.3.3】 배수시설 전경

대상 사면의 배수시설은 산마루측구가 시공되어 있다.

- 배수시설의 배수기능에 큰 문제는 없는 것으로 조사되었다.
- 점검결과, 산마루측구에 균열이 일부 조사되었고, 보수가 필요한 상태이다.

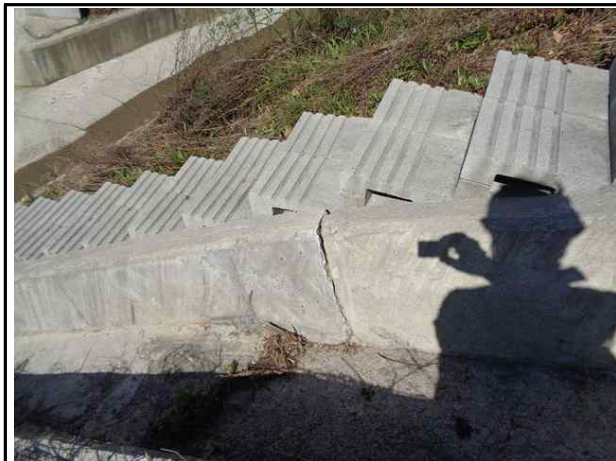
| 현 황 | 58.638k 산마루측구 균열 | 현 황 | 58.648k 산마루측구 균열 |
| 원 인 | 건조수축, 우수유입 | 원 인 | 건조수축, 우수유입 |

| 대 책 | 균열보수 | 대 책 | 균열보수 |

| 구분 | 손상내용 | 보수방안 | 손상<br>물량 | 보수<br>물량 | 단위 | 단가<br>(천원) | 개략공사비<br>(천원) | 우선<br>순위 |
|---|---|---|---|---|---|---|---|---|
| 배수시설 | 산마루측구 균열 | 주입보수 | 2.0 | 3.00 | m | 70 | 210 | 1 |

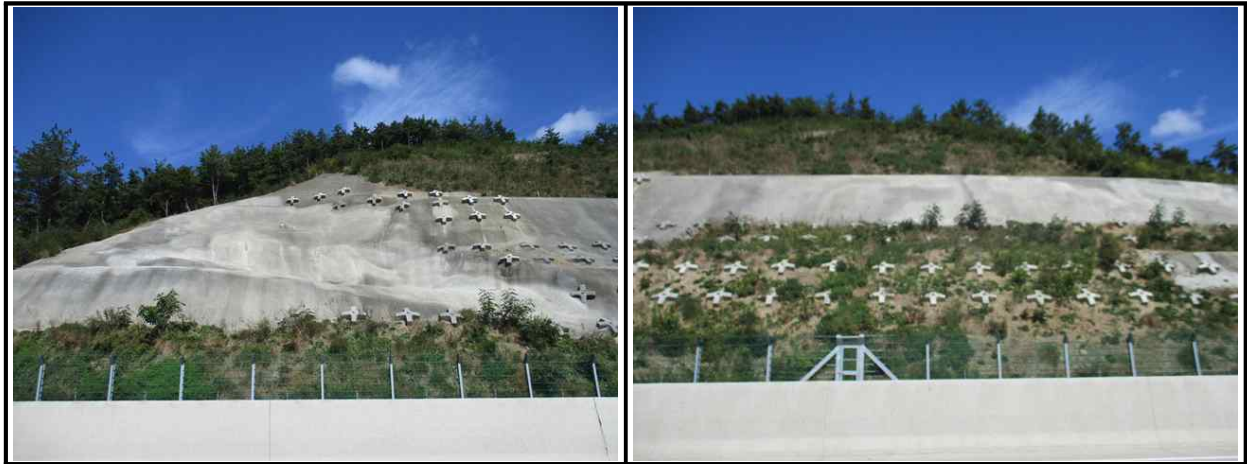
【그림 42.3.4】 보호/보강시설 전경

대상 사면 내에는 점검계단, 슛크리트, 격자블럭, 낙석방지울타리가 설치되어 있는 것으로 확인되었다.

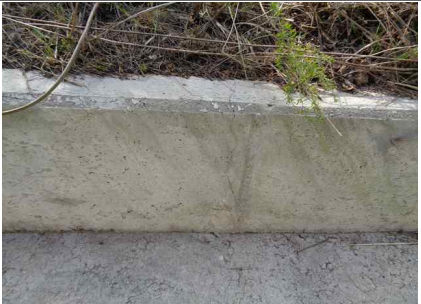
| 구 분 | 중점유지관리 사항 | 현황 사진 |
|---|---|---|
| 배수<br>시설 | <ul style="list-style-type: none"> <li>배수로 균열 구간</li> <li>→ 균열부에 대한 보수가 필요하며, 보수후에도 재손상 발생에 대한 주기적인 점검을 실시하는 유지관리가 필요</li> </ul> | |

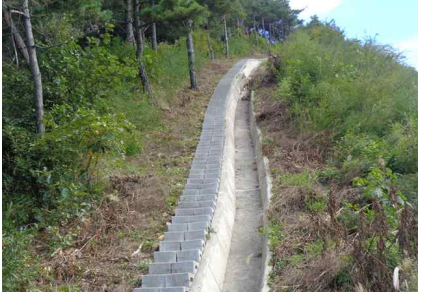
| 구 분 | 중점유지관리 사항 | 현황 사진 |
|---|---|---|
| 보호<br>시설 | <ul style="list-style-type: none"> <li>점검계단 식생</li> <li>→ 원활한 점검 및 유지관리를 위해 식생에 대한 정비가 필요</li> </ul> | |
