## **44. 상주절토44**

### 44.1 시설물의 개요

본 시설물은 경상북도 영천시 신녕면 화성리(상주영천고속도로 66.378~66.678km)에 위치한 사면으로서 총 연장 300.0m, 높이 35.0m의 절토사면으로 시공되어 있다.

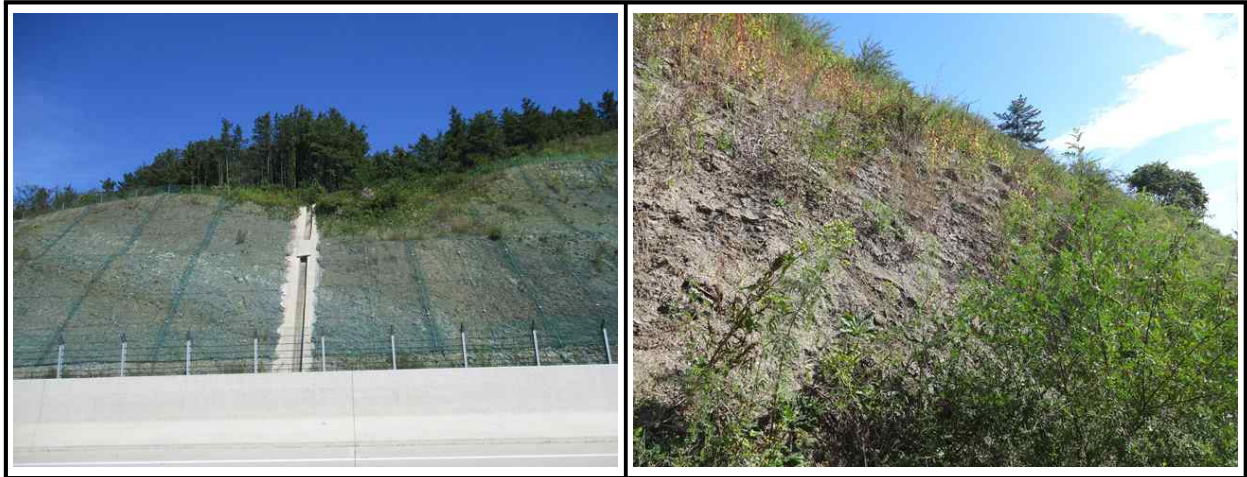
【그림 44.3.1】 상부자연사면 전경

- 상부자연사면은 전반적으로 양호하다.
- 계곡부가 1개소 조사되었고, 하절기 강우시 주의관찰이 요망된다.

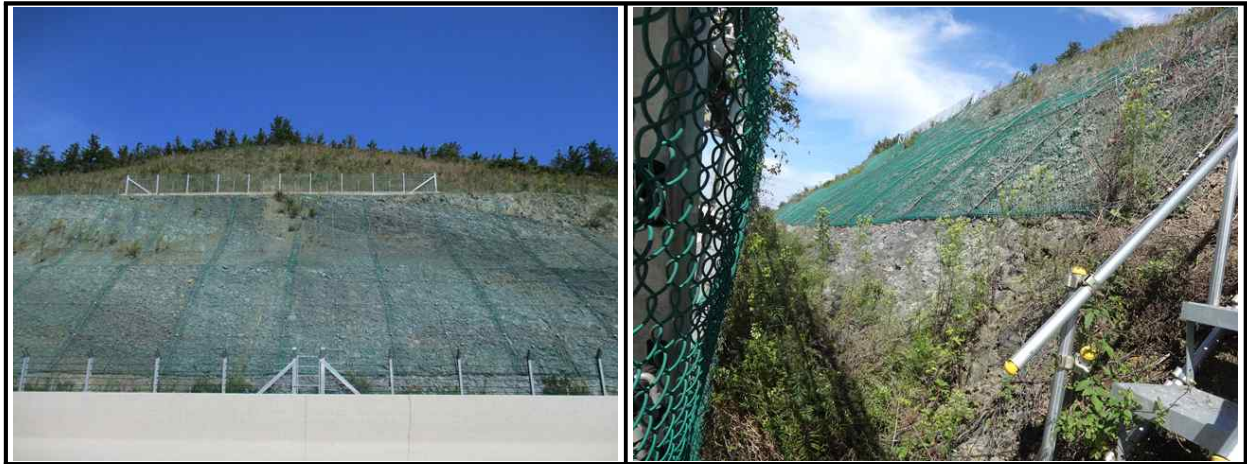
【그림 44.3.2】 사면 전경

- 사면 전반적으로 식생상태가 양호~보통인 것으로 조사되었다. 기점점인 19년 정기안전점검과 비교시 식생이 양호해 진 것으로 조사되었다.
- 현장조사 결과, 전반적으로 양호한 상태이다.
- 일부 노출암 구간은 낙석방지망 및 낙석방지울타리가 설치되어 안전성에는 문제가 없으나, 공용기간이 증가할수록 우수 및 동결융해작용으로 풍화가 진행될 수 있으므로, 주기적인 주의관찰이 요망된다.

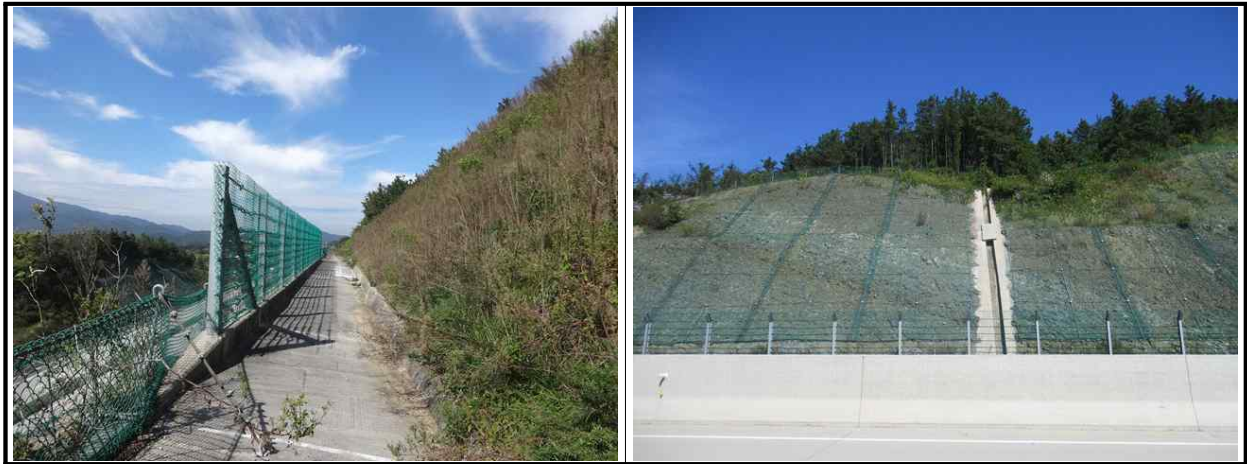
【그림 44.3.3】 배수시설 전경

- 배수시설의 배수기능에 큰 문제는 없는 것으로 조사되었다.
- 배수시설에 대한 점검결과, 소단배수로 균열이 일부 조사되었다.

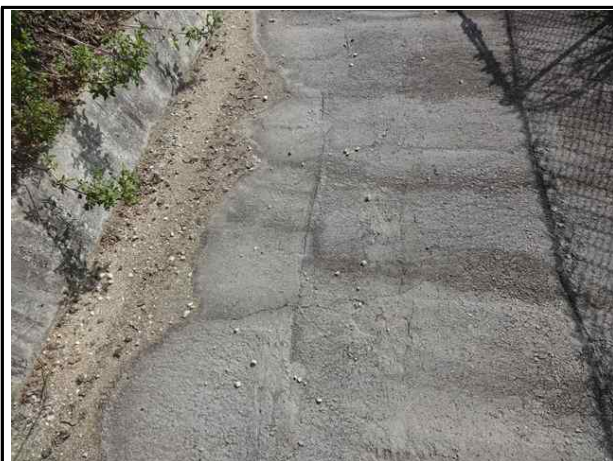
| 구 분 | 손상내용 | 수량 | 비고 |
|---|---|---|---|
| 2구간 | 소단배수로 균열 | L=8.0m, 4EA | |

| 현 황 | 66.528K 소단배수로 균열 | 현 황 | 66.548K 소단배수로 균열 |
| 원 인 | 건조수축, 우수유입, 열화 | 원 인 | 건조수축, 우수유입, 열화 |

| 대 책 | 균열보수 | 대 책 | 균열보수 |

| 구분 | 손상내용 | 보수방안 | 손상<br>물량 | 보수<br>물량 | 단위 | 단가<br>(천원) | 개략공사비<br>(천원) | 우선<br>순위 |
|---|---|---|---|---|---|---|---|---|
| 배수시설 | 소단배수로 균열 | 주입보수 | 8.0 | 12.00 | m | 70 | 840 | 1 |

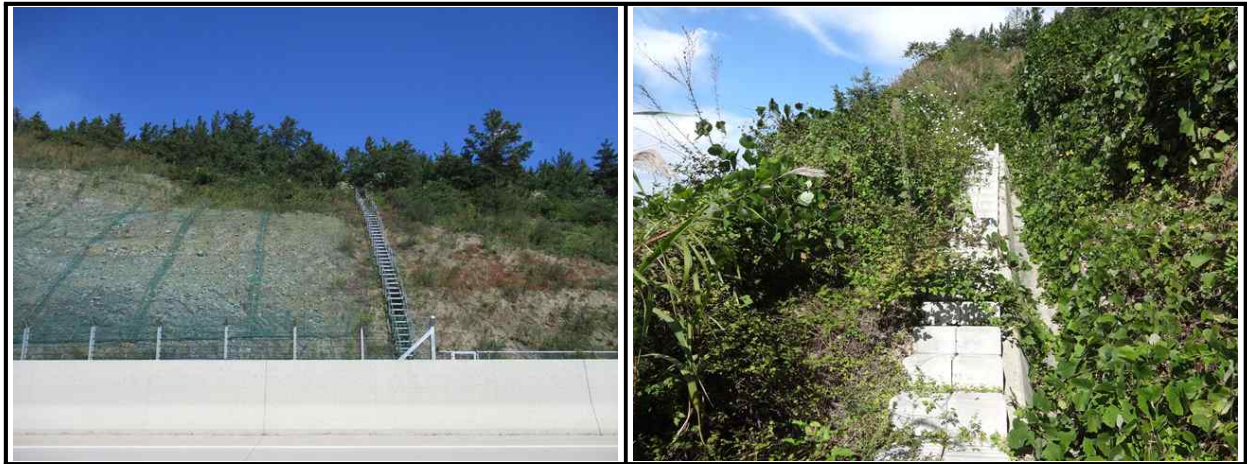
【그림 44.3.4】 보호/보강시설 전경

- 사면보호/보강시설은 기능발휘에 큰 문제가 없는 것으로 조사되었다.

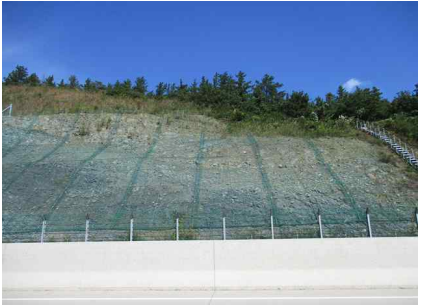
| 구 분 | 중점유지관리 사항 | 현황 사진 |
|---|---|---|
| 사<br>면<br>부 | <ul style="list-style-type: none"> <li>• 풍화구간</li> <li>→ 현재 낙석방지울타리 및 낙석방지망 설치로 안전성에 는 문제가 없는 상태이나, 장기공용시 우수 및 동결융해로 인한 유실이 발생할 수 있으므로, 주기적인 점검으로 통해 손상의 발생유무에 대한 확인, 유지관리를 실시</li> </ul> | |

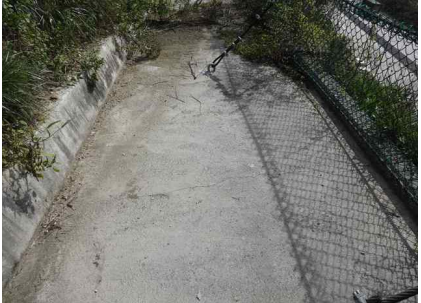
| 구 분 | 중점유지관리 사항 | 현황 사진 |
|---|---|---|
| 배수<br>시설 | <ul style="list-style-type: none"> <li>• 배수로 균열 구간</li> <li>→ 균열부에 대한 보수가 필요하며, 보수후에도 재손상 발생에 대한 주기적인 점검을 실시하는 유지관리가 필요</li> </ul> | |

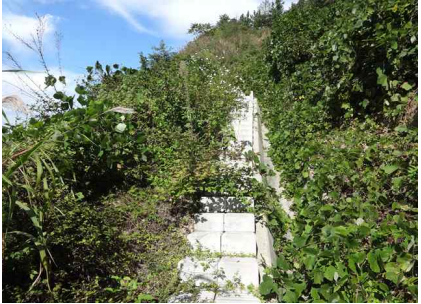
| 구 분 | 중점유지관리 사항 | 현황 사진 |
|---|---|---|
| 보호<br>시설 | <ul style="list-style-type: none"> <li>• 점검계단 식생</li> <li>→ 원활한 점검 및 유지관리를 위해 식생에 대한 정비가 필요</li> </ul> | |
