# 45. 영천절토45

### 45.1 시설물의 개요

본 시설물은 경상북도 영천시 화산면 효정리(상주영천고속도로 69.078~69.258km)에 위치한 사면으로서 총 연장 180m, 높이 32.0m의 절토사면으로 시공되어 있다.

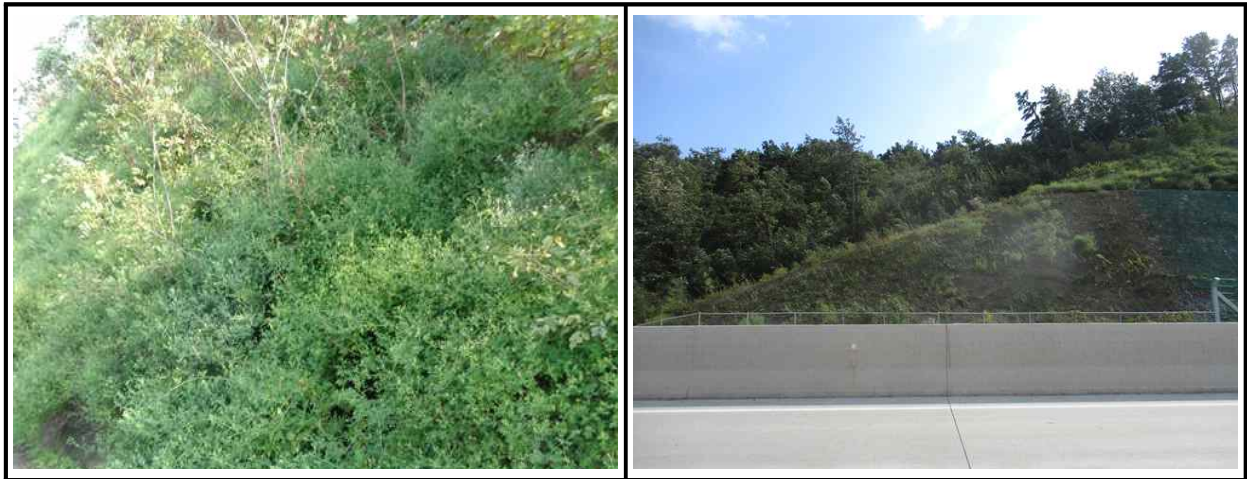
【그림 45.3.1】 상부자연사면 전경

- 상부자연사면은 전반적으로 양호하다.

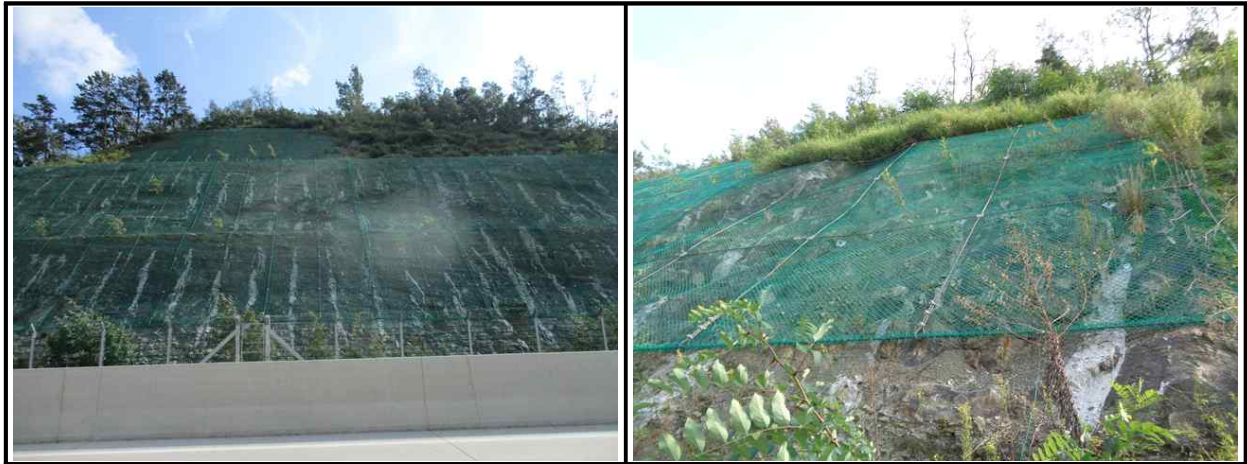
【그림 45.3.2】 사면 전경

- 사면 전반적으로 식생상태가 양호~보통인 것으로 조사되었다. 기점검인 19년 정기안전점검과 비교시 식생이 양호해 진 것으로 조사되었다.
- 현장조사 결과, 전반적으로 양호한 상태이다.
- 일부 노출암 구간은 낙석방지망 및 낙석방지울타리가 설치되어 안전성에는 문제가 없으나, 공용기간이 증가할수록 우수 및 동결융해작용으로 풍화가 진행될 수 있으므로, 주기적인 주의관찰이 요망된다.

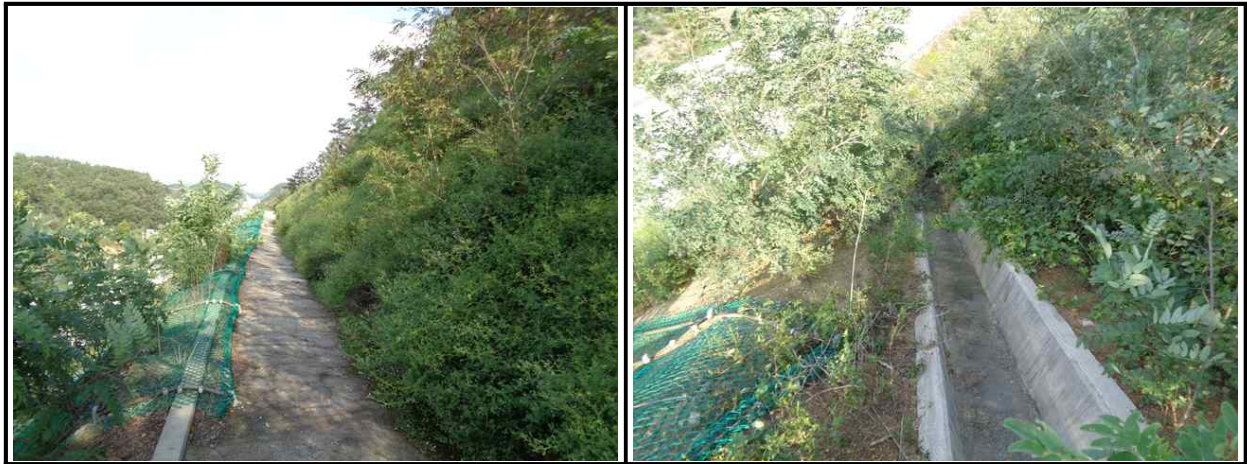
【그림 45.3.3】 배수시설 전경

- 배수시설의 배수기능에 큰 문제는 없는 것으로 조사되었다.
- 점검결과, 소단배수로 및 산마루측구에 균열이 일부 조사되었고, 보수가 필요한 상태이다.

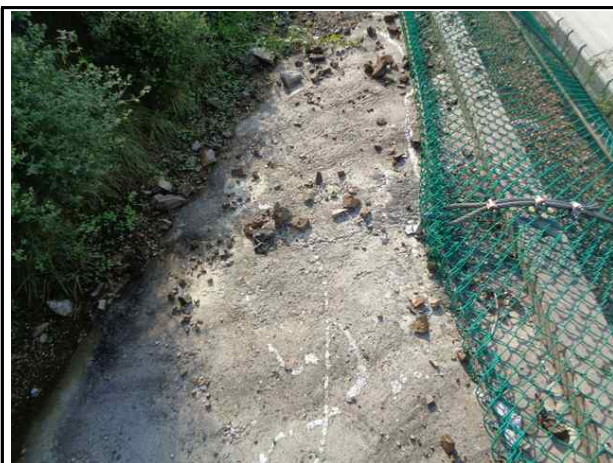
| 현 황 | 69.198k 소단배수로 균열 | 현 황 | 69.218k 산마루측구 균열 |
| 원 인 | 건조수축, 우수유입 | 원 인 | 건조수축, 우수유입 |

| 대 책 | 균열보수 | 대 책 | 균열보수 |

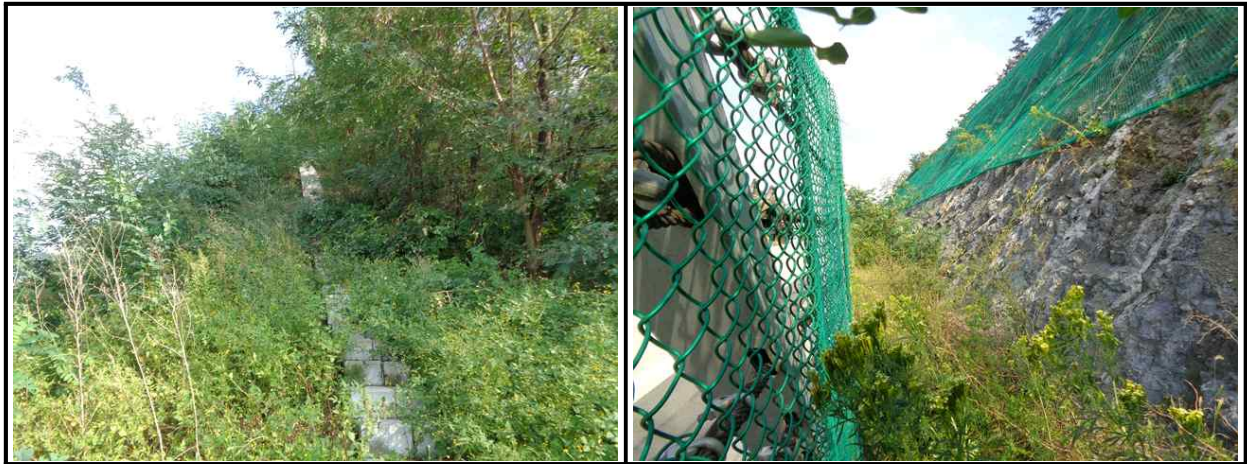
【그림 45.3.4】 보호/보강시설 전경

- 사면보호/보강시설은 기능발휘에 큰 문제가 없는 것으로 조사되었다.

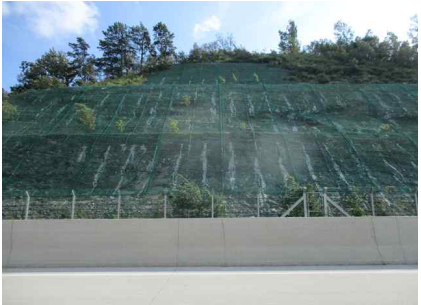
| 구 분 | 중점유지관리 사항 | 현황 사진 |
|---|---|---|
| 사<br>면<br>부 | <ul style="list-style-type: none"> <li>• 풍화구간<br/>→ 현재 낙석방지울타리 및 낙석방지망 설치로 안전성에 는 문제가 없는 상태이나, 장기공용시 우수 및 동결융해로 인한 유실이 발생할 수 있으므로, 주기적인 점검으로 통해 손상의 발생유무에 대한 확인, 유지관리를 실시</li> </ul> | |

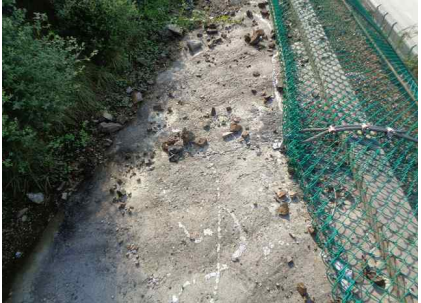
| 구 분 | 중점유지관리 사항 | 현황 사진 |
|---|---|---|
| 배수<br>시설 | <ul style="list-style-type: none"> <li>• 배수로 균열 구간<br/>→ 균열부에 대한 보수가 필요하며, 보수후에도 재손상 발생에 대한 주기적인 점검을 실시하는 유지관리가 필요</li> </ul> | |

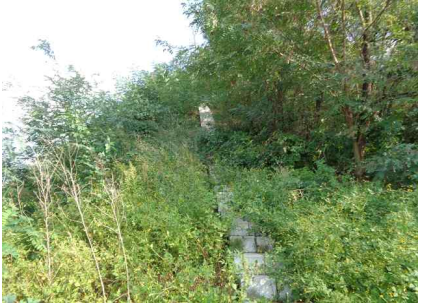
| 구 분 | 중점유지관리 사항 | 현황 사진 |
|---|---|---|
| 보호<br>시설 | <ul style="list-style-type: none"> <li>• 점검계단 식생<br/>→ 원활한 점검 및 유지관리를 위해 식생에 대한 정비가 필요</li> </ul> | |
