## **46. 영천절토46**

### 46.1 시설물의 개요

본 시설물은 경상북도 영천시 화산면 효정리(상주영천고속도로 70.058~70.418km)에 위치한 사면으로서 총 연장 360.0m, 높이 47.0m의 절토사면으로 시공되어 있다.

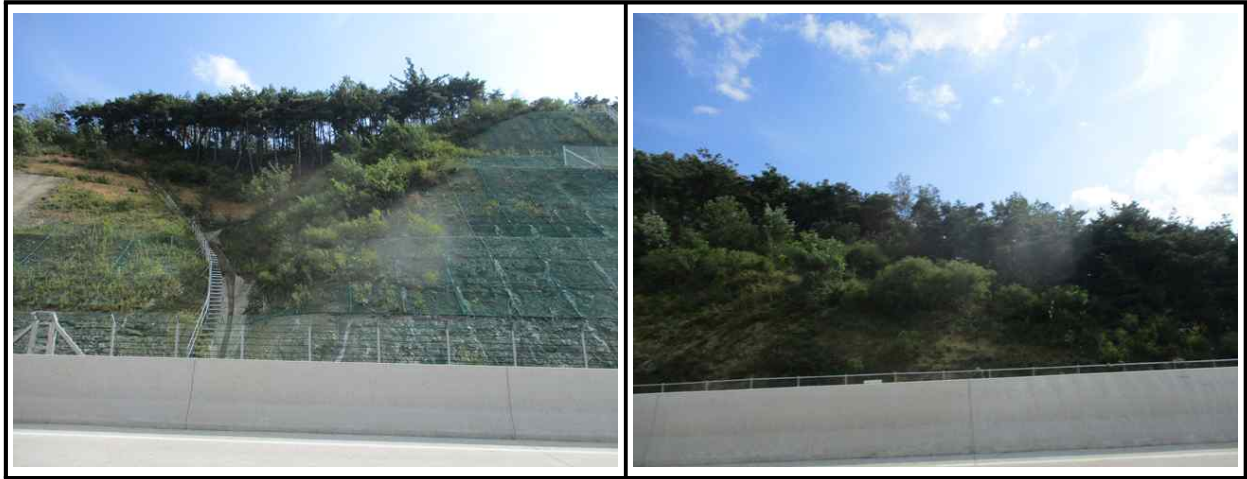
【그림 46.3.1】 상부자연사면 전경

- 상부자연사면은 전반적으로 양호하다.
- 계곡부가 2개소 조사되었고, 하절기 강우시 주의관찰이 요망된다.

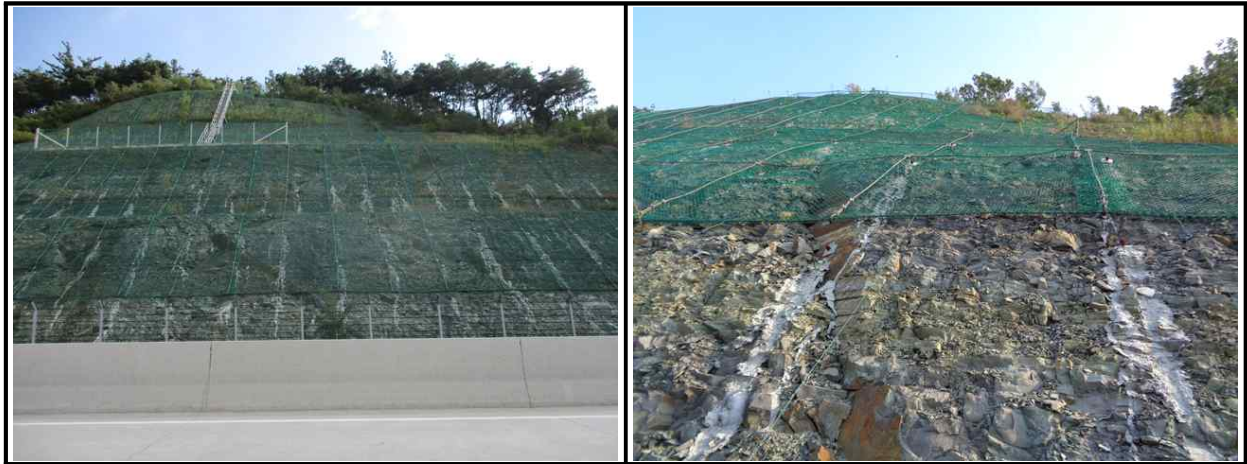
【그림 46.3.2】 사면 전경

- 사면 전반적으로 식생상태가 양호~보통인 것으로 조사되었다. 기점점인 19년 정기안전점검과 비교시 식생이 양호해 진 것으로 조사되었다.
- 현장조사 결과, 전반적으로 양호한 상태이다.
- 일부 노출암 구간은 낙석방지망 및 낙석방지울타리가 설치되어 안전성에는 문제가 없으나, 공용기간이 증가할수록 우수 및 동결융해작용으로 풍화가 진행될 수 있으므로, 주기적인 주의관찰이 요망된다.

| 구 분 | 중점유지관리 사항 | 현황 사진 |
|---|---|---|
| 사<br>면<br>부 | <ul style="list-style-type: none"> <li>• 풍화구간</li> <li>→ 현재 낙석방지울타리 및 낙석방지망 설치로 안전성에 는 문제가 없는 상태이나, 장기공용시 우수 및 동결융해로 인한 유실이 발생할 수 있으므로, 주기적인 점검으로 통해 손상의 발생유무에 대한 확인, 유지관리를 실시</li> </ul> | |

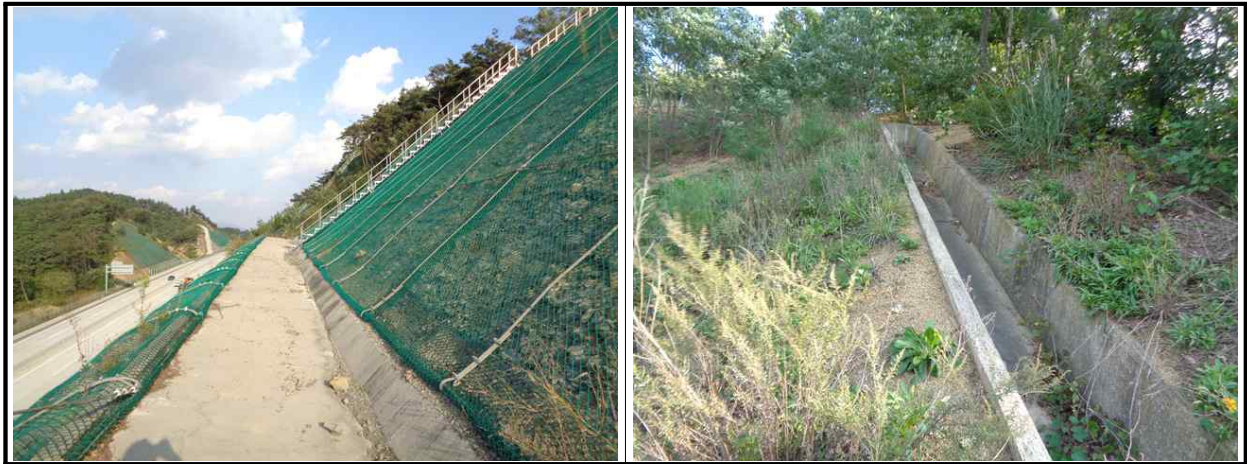
【그림 46.3.3】 배수시설 전경

- 배수시설의 배수기능에 큰 문제는 없는 것으로 조사되었다.
- 배수시설에 대한 점검결과, 소단배수로 균열이 일부 조사되었다.

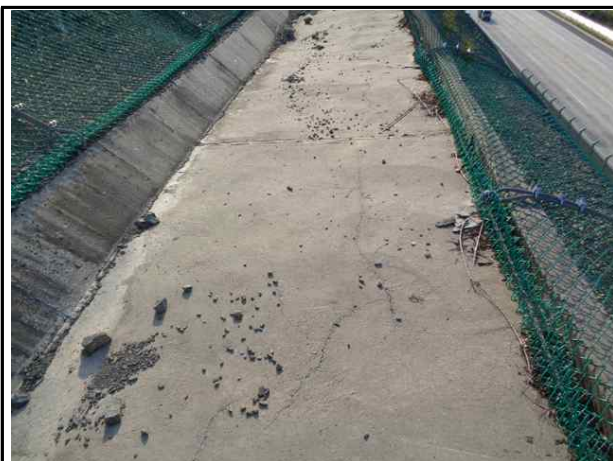
| 현 황 | 70.158K 소단배수로 균열 | 현 황 | 70.228K 소단배수로 균열 |
| 원 인 | 건조수축, 우수유입, 열화 | 원 인 | 건조수축, 우수유입, 열화 |

| 대 책 | 균열보수 | 대 책 | 균열보수 |

| 구분 | 손상내용 | 보수방안 | 손상<br>물량 | 보수<br>물량 | 단위 | 단가<br>(천 원) | 개략공사비<br>(천 원) | 우선<br>순위 |
|---|---|---|---|---|---|---|---|---|
| 배수시설 | 소단배수로 균열 | 주입보수 | 42.0 | 63.00 | m | 70 | 4,410 | 1 |

| 구 분 | 중점유지관리 사항 | 현황 사진 |
|---|---|---|
| 배수<br>시설 | <ul style="list-style-type: none"> <li>• 배수로 균열 구간</li> <li>→ 균열부에 대한 보수가 필요하며, 보수후에도 재손상 발생에 대한 주기적인 점검을 실시하는 유지관리가 필요</li> </ul> | |

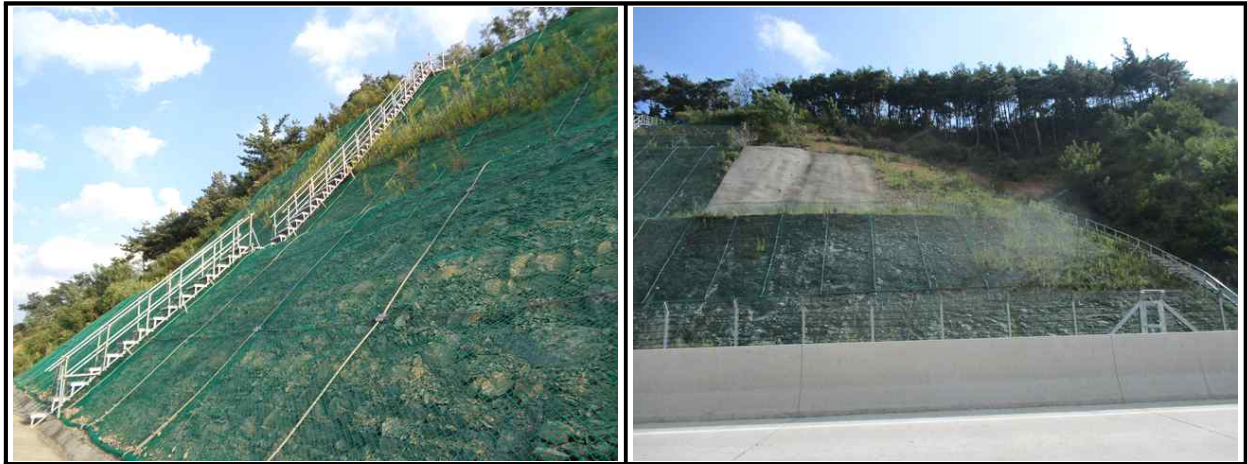
【그림 46.3.4】 보호/보강시설 전경

- 사면보호/보강시설은 기능발휘에 큰 문제가 없는 것으로 조사되었다.
