## **48. 영천절토48**

### 48.1 시설물의 개요

본 시설물은 경상북도 영천시 화산면 화산리(상주영천고속도로 71.058~71.178km)에 위치한 사면으로서 총 연장 120m, 높이 38.0m의 절토사면으로 시공되어 있다.

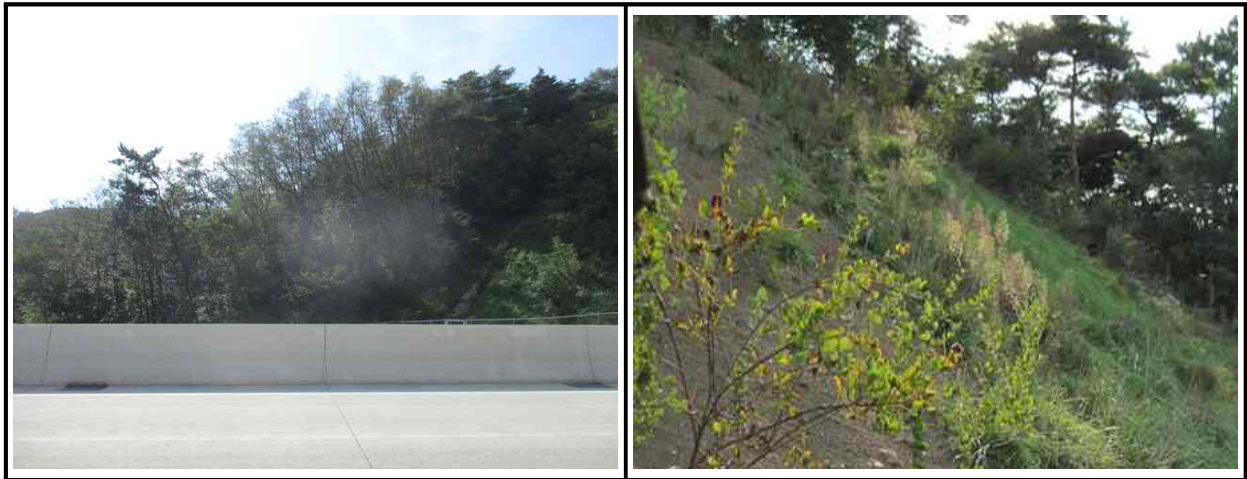
【그림 48.3.1】 상부자연사면 전경

- 상부자연사면은 전반적으로 양호하다.

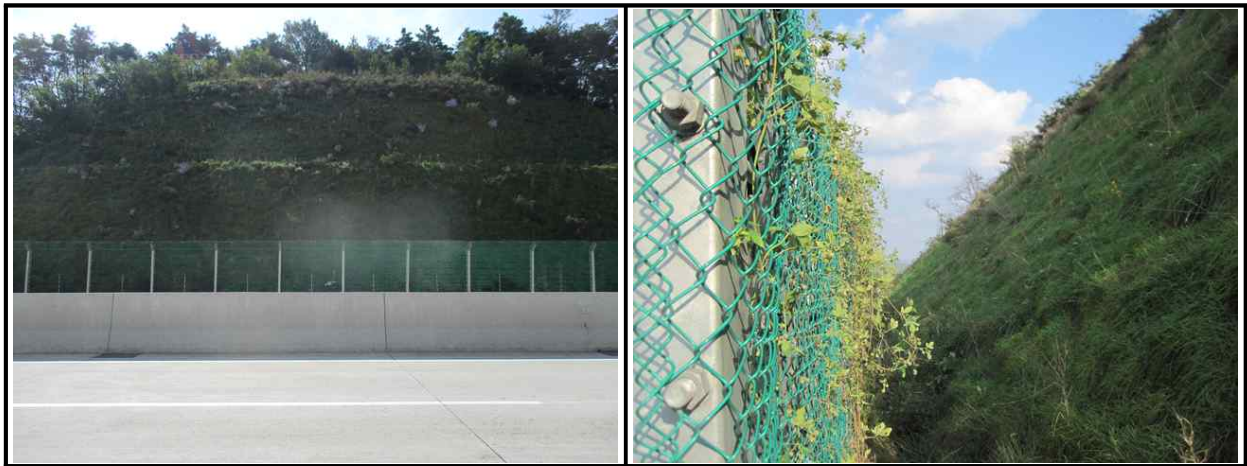
【그림 48.3.2】 사면 전경

- 사면 전반적으로 식생상태가 양호~보통인 것으로 조사되었다. 기점점인 19년 정기안전점검과 비교시 식생이 양호해 진 것으로 조사되었다.
- 현장조사 결과, 전반적으로 양호한 상태이다.

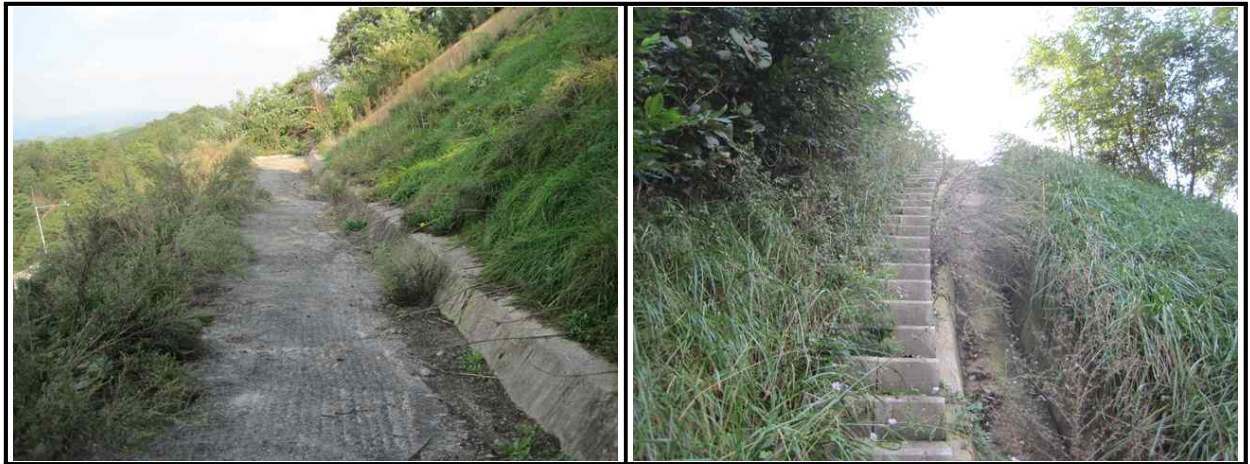
【그림 48.3.3】 배수시설 전경

- 배수시설의 배수기능에 큰 문제는 없는 것으로 조사되었다.
- 점검결과, 소단배수로 균열이 일부 조사되었고, 보수가 필요한 상태이다.

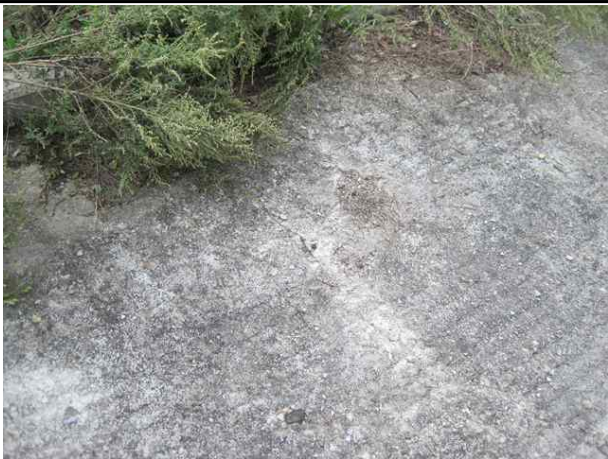
| 현 황 | 71.088k 소단배수로 균열 | 현 황 | 71.098k 소단배수로 균열 |
| 원 인 | 건조수축, 우수유입 | 원 인 | 건조수축, 우수유입 |

| 대 책 | 균열보수 | 대 책 | 균열보수 |

| 구분 | 손상내용 | 보수방안 | 손상<br>물량 | 보수<br>물량 | 단위 | 단가<br>(천원) | 개략공사비<br>(천원) | 우선<br>순위 |
|---|---|---|---|---|---|---|---|---|
| 배수시설 | 소단배수로 균열 | 주입보수 | 4.0 | 6.00 | m | 70 | 420 | 1 |

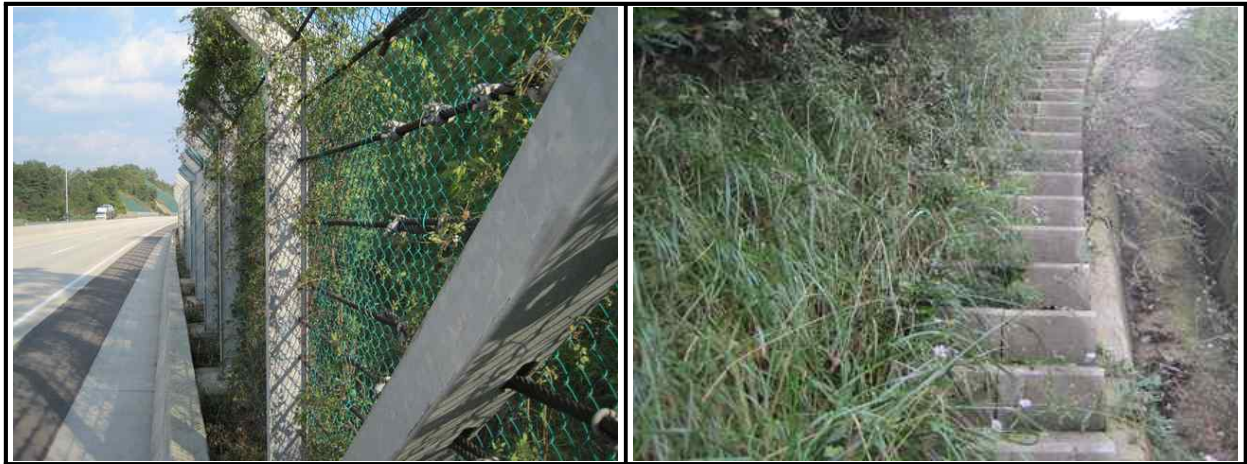
【그림 48.3.4】 보호/보강시설 전경

- 사면보호/보강시설은 기능발휘에 큰 문제가 없는 것으로 조사되었다.

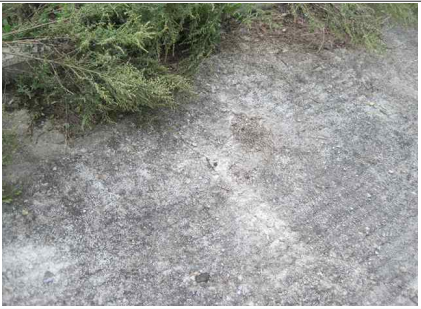
| 구 분 | 중점유지관리 사항 | 현황 사진 |
|---|---|---|
| 배수<br>시설 | <ul style="list-style-type: none"> <li>배수로 균열 구간</li> <li>→ 균열부에 대한 보수가 필요하며, 보수후에도 재손상 발생에 대한 주기적인 점검을 실시하는 유지관리가 필요</li> </ul> | |

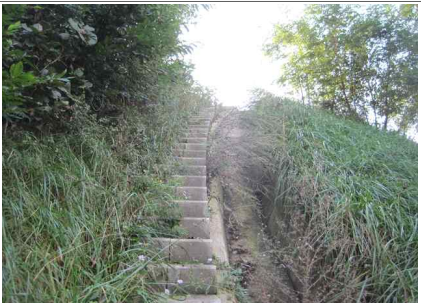
| 구 분 | 중점유지관리 사항 | 현황 사진 |
|---|---|---|
| 보호<br>시설 | <ul style="list-style-type: none"> <li>점검계단 식생</li> <li>→ 원활한 점검 및 유지관리를 위해 식생에 대한 정비가 필요</li> </ul> | |
