# 49. 상주절토49

### 49.1 시설물의 개요

본 시설물은 경상북도 영천시 화산면 화산리(상주영천고속도로 71.058~71.198km)에 위치한 사면으로서 총 연장 140m, 높이 32.0m의 절토사면으로 시공되어 있다.

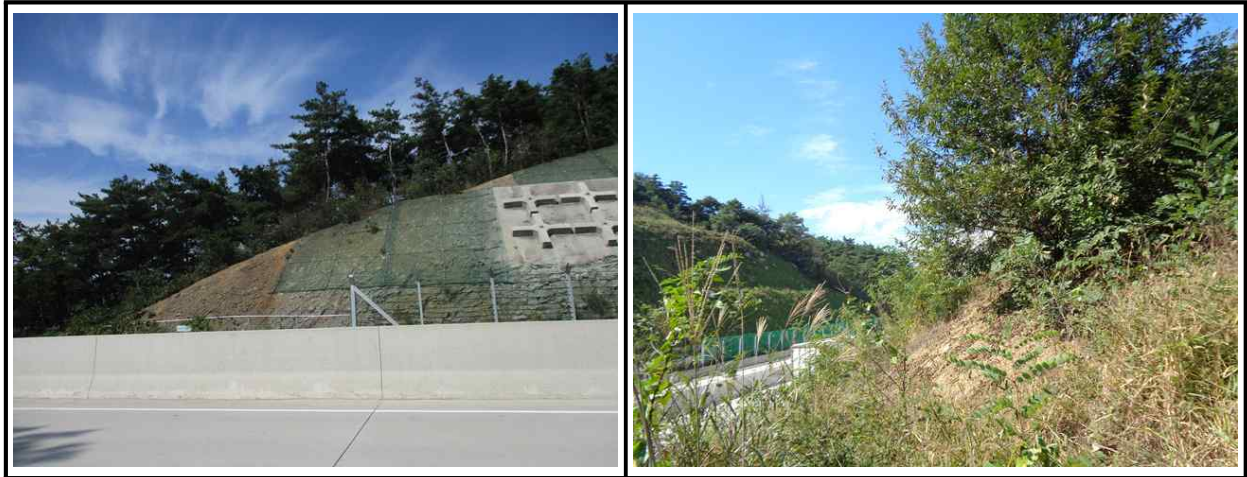
【그림 49.3.1】 상부자연사면 전경

상부 자연사면은 사면 10~20° 의 경사로 되어 있으며, 풍화토 및 퇴적토가 존재하고, 관목이 서식하고 있다.

- 상부자연사면은 전반적으로 양호하다.

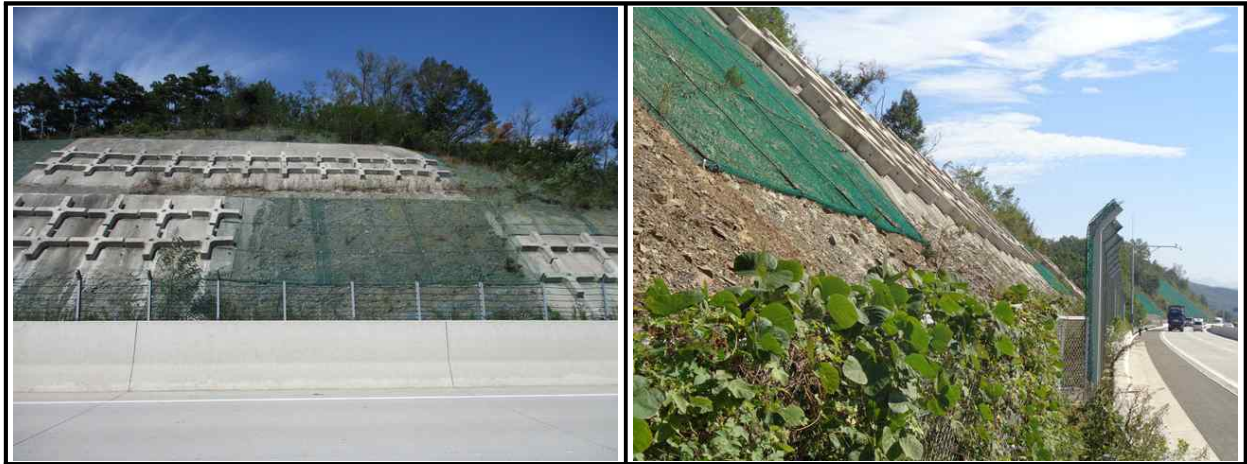
【그림 49.3.2】 사면 전경

사면에 낙석방지망이 시공되어 있으며, 노출암에서 확인할 수 있는 암반의 풍화등급은 약한풍화(SW)~심한풍화(HW) 정도이다.

- 현장조사 결과, 전반적으로 양호한 상태이다.
- 일부 노출암 구간은 낙석방지망 및 낙석방지울타리가 설치되어 안전성에는 문제가 없으나, 공용기간이 증가할수록 우수 및 동결융해작용으로 풍화가 진행될 수 있으므로, 주기적인 주의관찰이 요망된다.

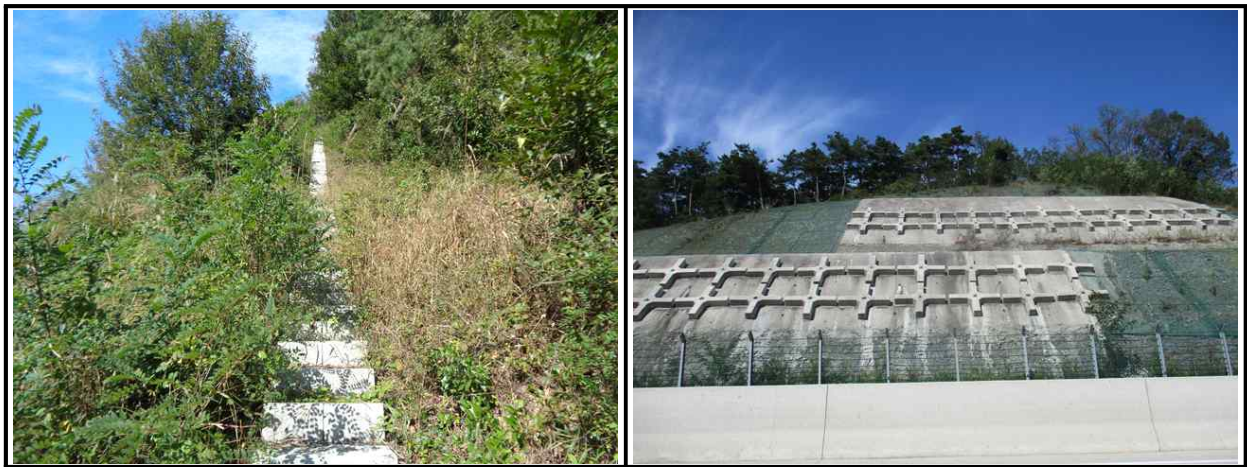
【그림 49.3.4】 보호/보강시설 전경

대상 사면 내에는 점검계단, 낙석방지울타리, 숏크리트+격자블럭이 설치되어 있는 것으로 확인되었다.

- 사면보호/보강시설은 기능발휘에 큰 문제가 없는 것으로 조사되었다.

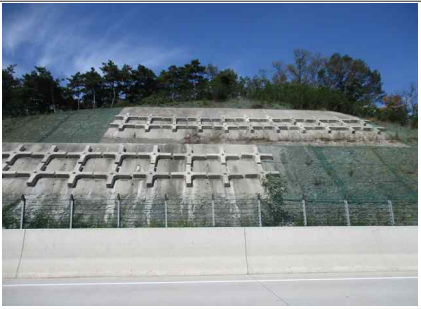
| 구 분 | 중점유지관리 사항 | 현황 사진 |
|---|---|---|
| 사<br>면<br>부 | <ul style="list-style-type: none"> <li>· 풍화구간</li> <li>→ 현재 낙석방지울타리 및 낙석방지망 설치로 안전성에 는 문제가 없는 상태이나, 장기공용시 우수 및 동결융해로 인한 유실이 발생할 수 있으므로, 주기적인 점검으로 통해 손상의 발생유무에 대한 확인, 유지관리를 실시</li> </ul> | |

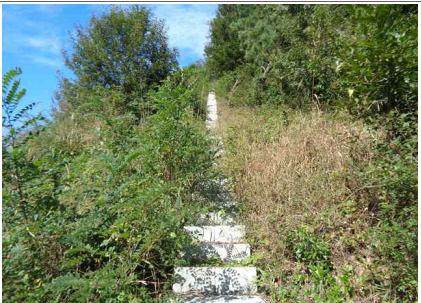
| 구 분 | 중점유지관리 사항 | 현황 사진 |
|---|---|---|
| 보<br>호<br>시<br>설 | <ul style="list-style-type: none"> <li>· 점검계단 식생</li> <li>→ 원활한 점검 및 유지관리를 위해 식생에 대한 정비가 필요</li> </ul> | |
