# 50. 상주절토50

### 50.1 시설물의 개요

본 시설물은 경상북도 영천시 화산면 화산리(상주영천고속도로 71.478~71.718km)에 위치한 사면으로서 총 연장 240.0m, 높이 36.0m의 절토사면으로 시공되어 있다.

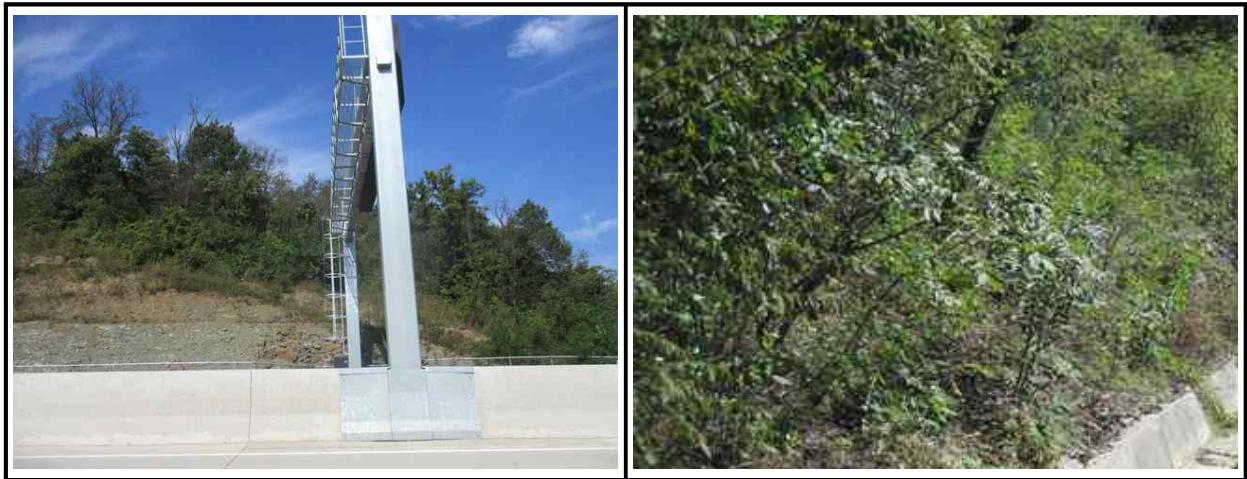
【그림 50.3.1】 상부자연사면 전경

상부 자연사면은 사면 0~10° 의 경사로 되어 있으며, 풍화토 및 퇴적토가 존재하고, 관목이 서식하고 있다.

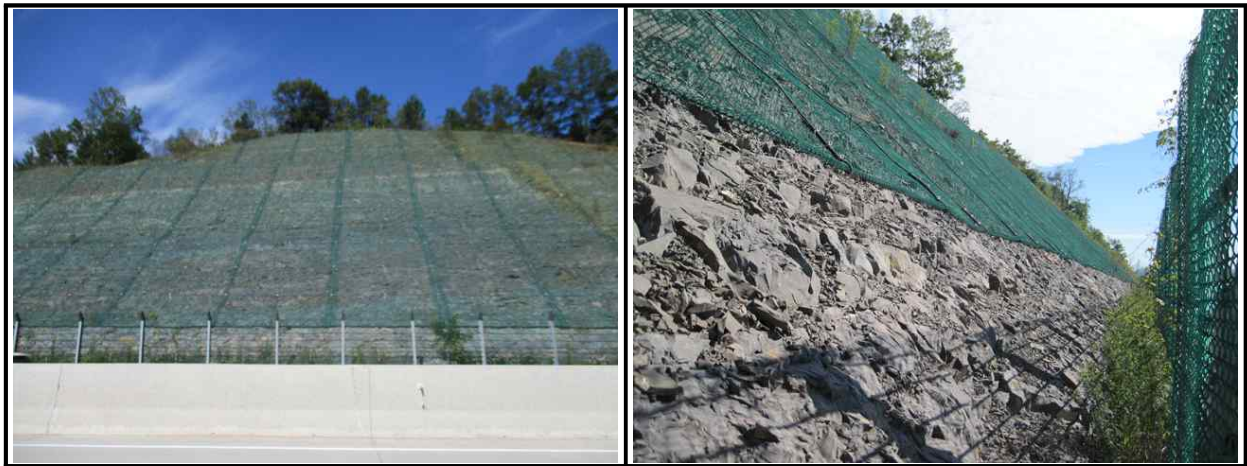
【그림 50.3.2】 사면 전경

사면에 낙석방지망이 시공되어 있으며, 노출암에서 확인할 수 있는 암반의 풍화등급은 약한풍화(SW)~심한풍화(HW) 정도이다.

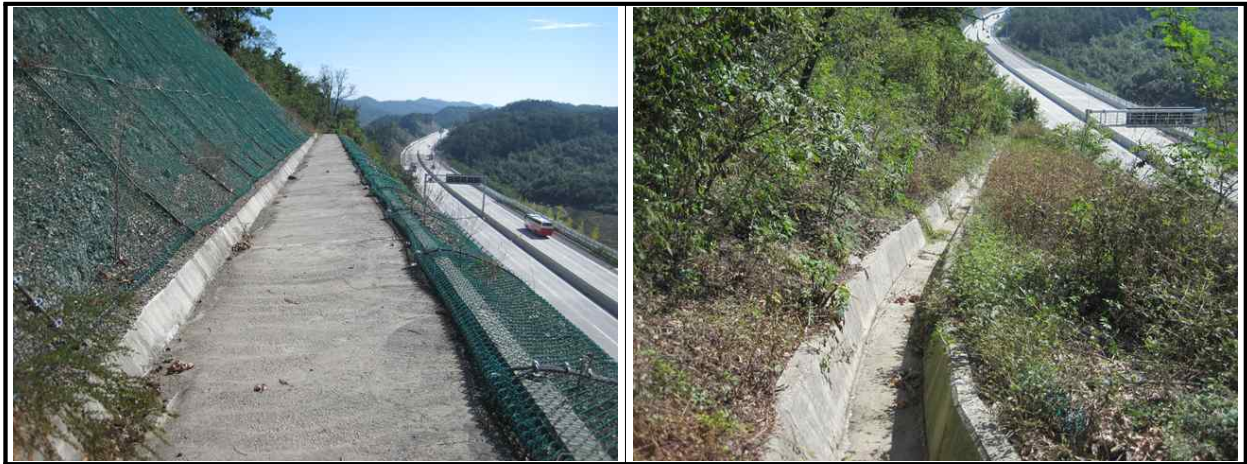
【그림 50.3.3】 배수시설 전경

대상 사면의 배수시설은 소단배수로 및 산마루측구가 시공되어 있다.

- 배수시설의 배수기능에 큰 문제는 없는 것으로 조사되었다.
- 배수시설에 대한 점검결과, 소단배수로 및 산마루측구 균열이 일부 조사되었다.

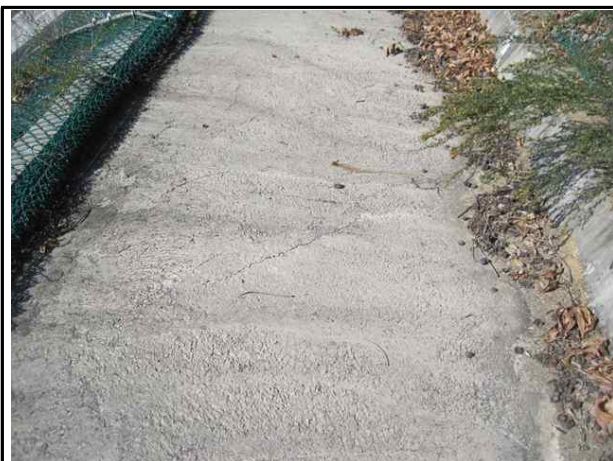
| 구 분 | 손상내용 | 수량 | 비고 |
|---|---|---|---|
| 1구간 | 소단배수로 균열 | L=2.0m, 1EA | |

| 현 황 | 71.548K 소단배수로 균열 | 현 황 | 71.658K 산마루측구 균열 |
| 원 인 | 건조수축, 우수유입, 열화 | 원 인 | 건조수축, 우수유입, 열화 |

| 대 책 | 균열보수 | 대 책 | 균열보수 |

| 구분 | 손상내용 | 보수방안 | 손상<br>물량 | 보수<br>물량 | 단위 | 단가<br>(천원) | 개략공사비<br>(천원) | 우선<br>순위 |
|---|---|---|---|---|---|---|---|---|
| 배수시설 | 소단배수로 균열 | 주입보수 | 2.0 | 3.00 | m | 70 | 210 | 1 |

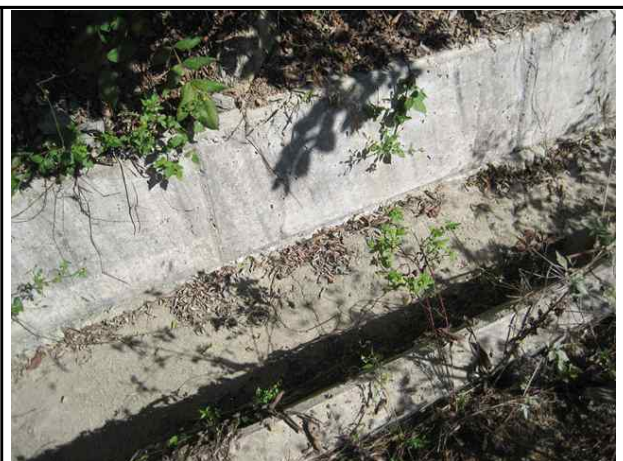
| 구 분 | 손상내용 | 수량 | 비고 |
|---|---|---|---|
| 2구간 | 산마루측구 균열 | L=1.5m, 1EA | |

| 구분 | 손상내용 | 보수방안 | 손상<br>물량 | 보수<br>물량 | 단위 | 단가<br>(천원) | 개략공사비<br>(천원) | 우선<br>순위 |
|---|---|---|---|---|---|---|---|---|
| | 산마루측구 균열 | 주입보수 | 1.5 | 2.25 | m | 70 | 158 | 1 |

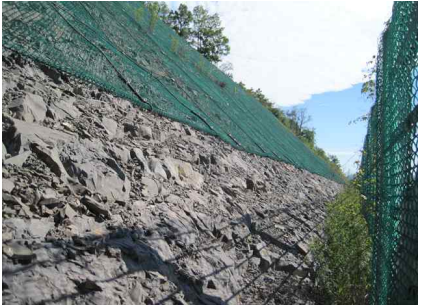
| 구 분 | 중점유지관리 사항 | 현황 사진 |
|---|---|---|
| 사<br>면<br>부 | <ul style="list-style-type: none"> <li>• 풍화구간<br/>→ 현재 낙석방지울타리 및 낙석방지망 설치로 안전성에 는 문제가 없는 상태이나, 장기공용시 우수 및 동결융해로 인한 유실이 발생할 수 있으므로, 주기적인 점검으로 통해 손상의 발생유무에 대한 확인, 유지관리를 실시</li> </ul> | |

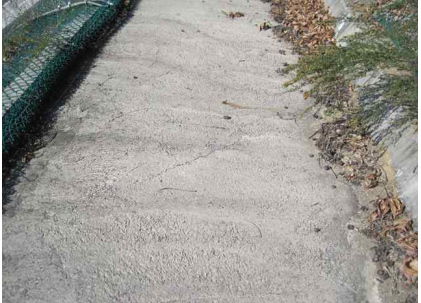
| 구 분 | 중점유지관리 사항 | 현황 사진 |
|---|---|---|
| 배수<br>시설 | <ul style="list-style-type: none"> <li>• 배수로 균열 구간<br/>→ 균열부에 대한 보수가 필요하며, 보수후에도 재손상 발생에 대한 주기적인 점검을 실시하는 유지관리가 필요</li> </ul> | |

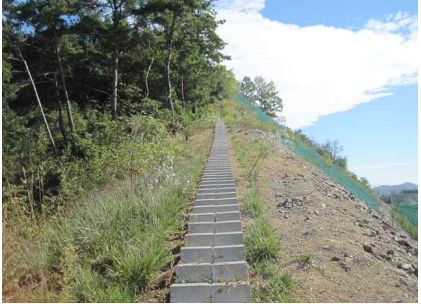
| 구 분 | 중점유지관리 사항 | 현황 사진 |
|---|---|---|
| 보호<br>시설 | <ul style="list-style-type: none"> <li>• 점검계단 식생<br/>→ 원활한 점검 및 유지관리를 위해 식생에 대한 정비가 필요</li> </ul> | |
