# 51. 영천절토51

### 51.1 시설물의 개요

본 시설물은 경상북도 영천시 화산면 화산리(상주영천고속도로 72.378~72.558km)에 위치한 사면으로서 총 연장 180m, 높이 34.0m의 절토사면으로 시공되어 있다.

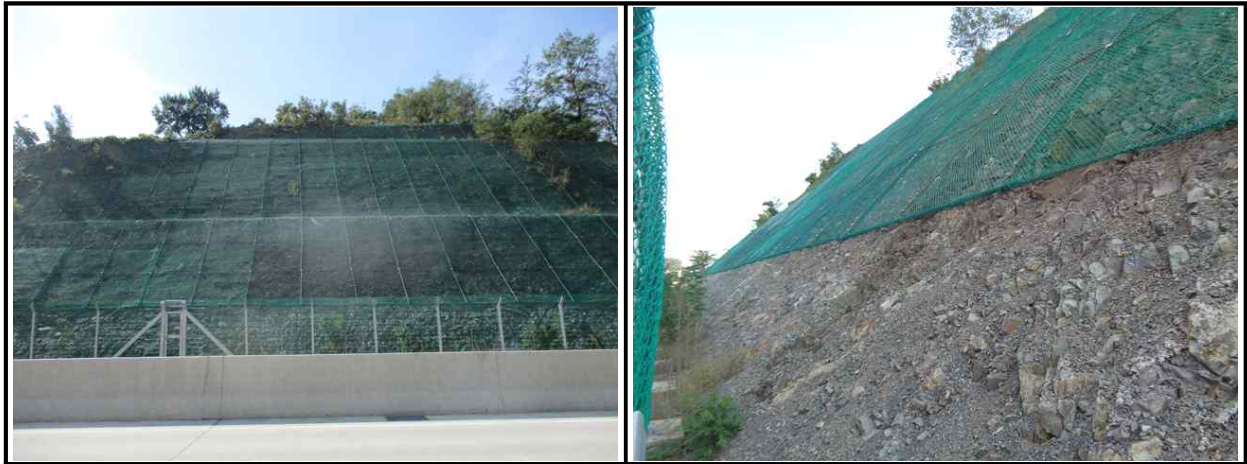
【그림 51.3.2】 사면 전경

사면에 낙석방지망이 시공되어 있으며, 노출암에서 확인할 수 있는 암반의 풍화등급은 약한풍화(SW)~심한풍화(HW) 정도이다.

- 현장조사 결과, 전반적으로 양호한 상태이다.
- 일부 노출암 구간은 낙석방지망 및 낙석방지울타리가 설치되어 안전성에는 문제가 없으나, 공용기간이 증가할수록 우수 및 동결융해작용으로 풍화가 진행될 수 있으므로, 주기적인 주의관찰이 요망된다.

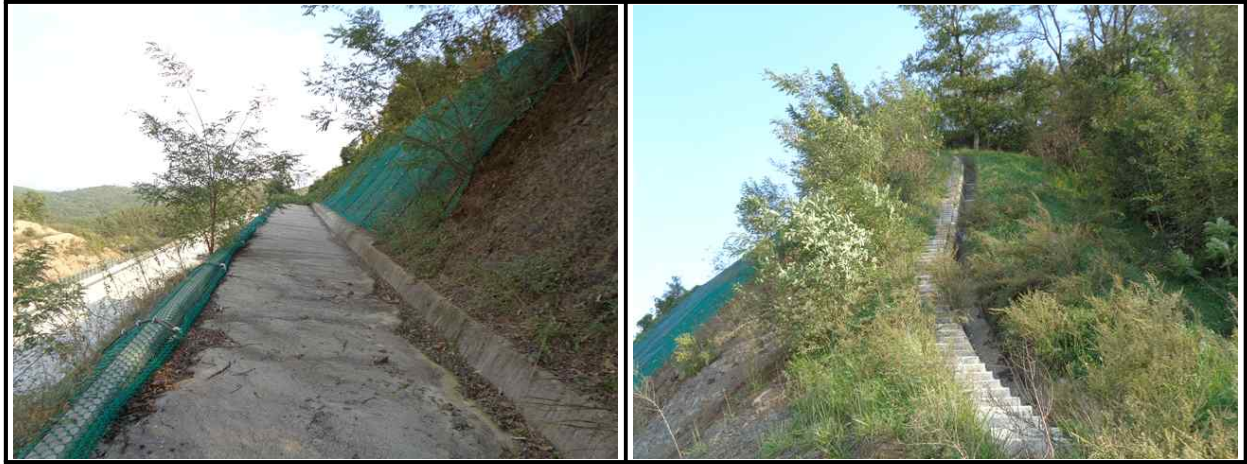
【그림 51.3.3】 배수시설 전경

대상 사면의 배수시설은 소단배수로, 산마루측구가 시공되어 있다.

- 배수시설의 배수기능에 큰 문제는 없는 것으로 조사되었다.
- 점검결과, 소단배수로 및 산마루측구에 균열이 일부 조사되었고, 보수가 필요한 상태이다.

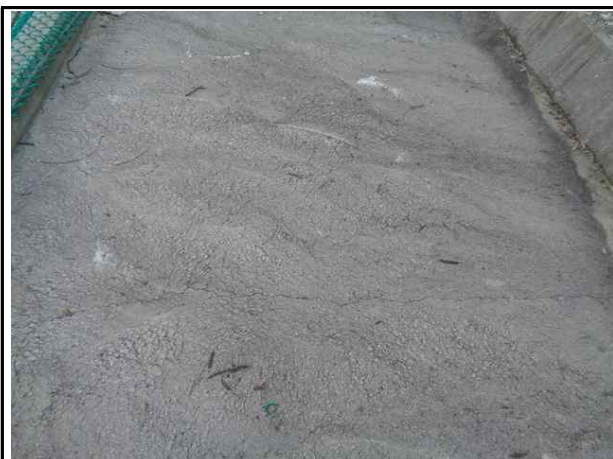
| 구 분 | 손상내용 | 수량 | 비고 |
|---|---|---|---|
| 1구간 | 소단배수로 균열<br>산마루측구 균열 | L=3.0m, 1EA<br>L=1.5m, 1EA | |

| 현 황 | 72.468k 소단배수로 균열 | 현 황 | 72.388k 산마루측구 균열 |
| 원 인 | 건조수축, 우수유입 | 원 인 | 건조수축, 우수유입 |

| 대 책 | 균열보수 | 대 책 | 균열보수 |

| 구분 | 손상내용 | 보수방안 | 손상<br>물량 | 보수<br>물량 | 단위 | 단가<br>(천원) | 개략공사비<br>(천원) | 우선<br>순위 |
|---|---|---|---|---|---|---|---|---|
| 배수시설 | 소단배수로 균열 | 주입보수 | 3.0 | 4.50 | m | 70 | 315 | 1 |

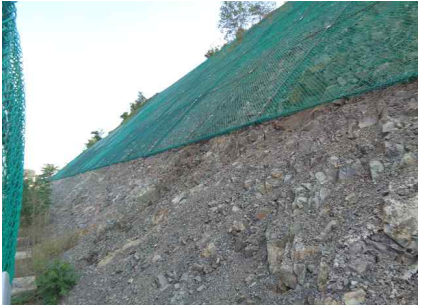
| 구 분 | 중점유지관리 사항 | 현황 사진 |
|---|---|---|
| 사<br>면<br>부 | <ul style="list-style-type: none"> <li>• 풍화구간</li> <li>→ 현재 낙석방지울타리 및 낙석방지망 설치로 안전성에 는 문제가 없는 상태이나, 장기공용시 우수 및 동결융해로 인한 유실이 발생할 수 있으므로, 주기적인 점검으로 통해 손상의 발생유무에 대한 확인, 유지관리를 실시</li> </ul> | |

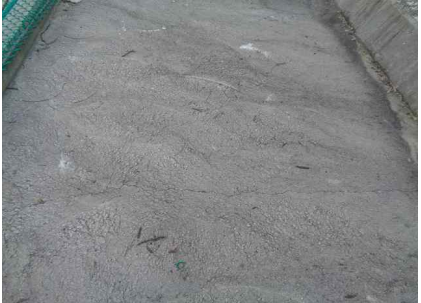
| 구 분 | 중점유지관리 사항 | 현황 사진 |
|---|---|---|
| 배수<br>시설 | <ul style="list-style-type: none"> <li>• 배수로 균열 구간</li> <li>→ 균열부에 대한 보수가 필요하며, 보수후에도 재손상 발생에 대한 주기적인 점검을 실시하는 유지관리가 필요</li> </ul> | |

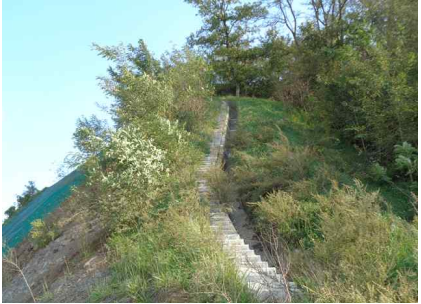
| 구 분 | 중점유지관리 사항 | 현황 사진 |
|---|---|---|
| 보호<br>시설 | <ul style="list-style-type: none"> <li>• 점검계단 식생</li> <li>→ 원활한 점검 및 유지관리를 위해 식생에 대한 정비가 필요</li> </ul> | |
