## **53. 영천절토53**

### 53.1 시설물의 개요

본 시설물은 경상북도 영천시 화산면 화산리(상주영천고속도로 73.418~73.558km)에 위치한 사면으로서 총 연장 140m, 높이 36.0m의 절토사면으로 시공되어 있다.

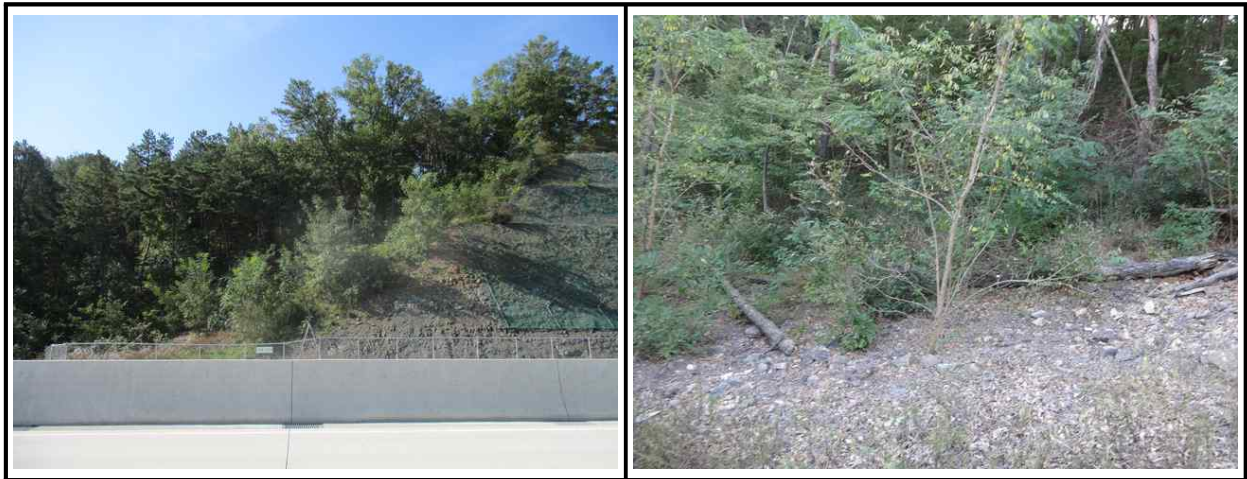
【그림 53.3.1】 상부자연사면 전경

상부 자연사면은 사면 10~20°의 경사로 되어 있으며, 풍화토 및 퇴적토가 존재하고, 관목이 서식하고 있다.

- 상부자연사면은 전반적으로 양호하다.

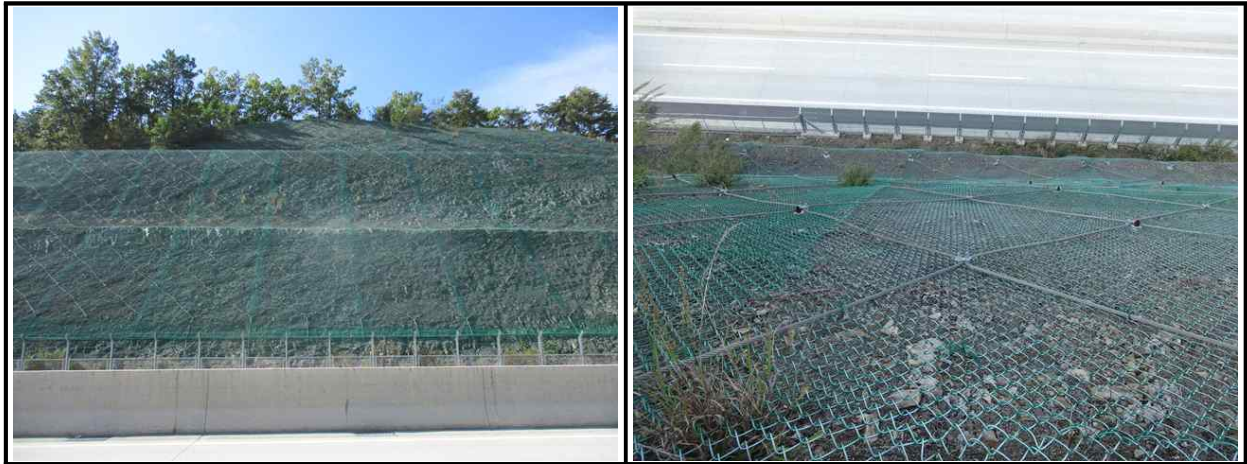
【그림 53.3.2】 사면 전경

사면에 식생공, 낙석방지망이 시공되어 있으며, 노출암에서 확인할 수 있는 암반의 풍화등급은 약한풍화(SW)~심한풍화(HW) 정도이다.

- 사면 전반적으로 식생상태가 양호~보통인 것으로 조사되었다. 기점검인 19년 정기안전점검과 비교시 식생이 양호해 진 것으로 조사되었다.
- 현장조사 결과, 전반적으로 양호한 상태이다.
- 일부 노출암 구간은 낙석방지망 및 낙석방지울타리가 설치되어 안전성에는 문제가 없으나, 공용기간이 증가할수록 우수 및 동결융해작용으로 풍화가 진행될 수 있으므로, 주기적인 주의관찰이 요망된다.

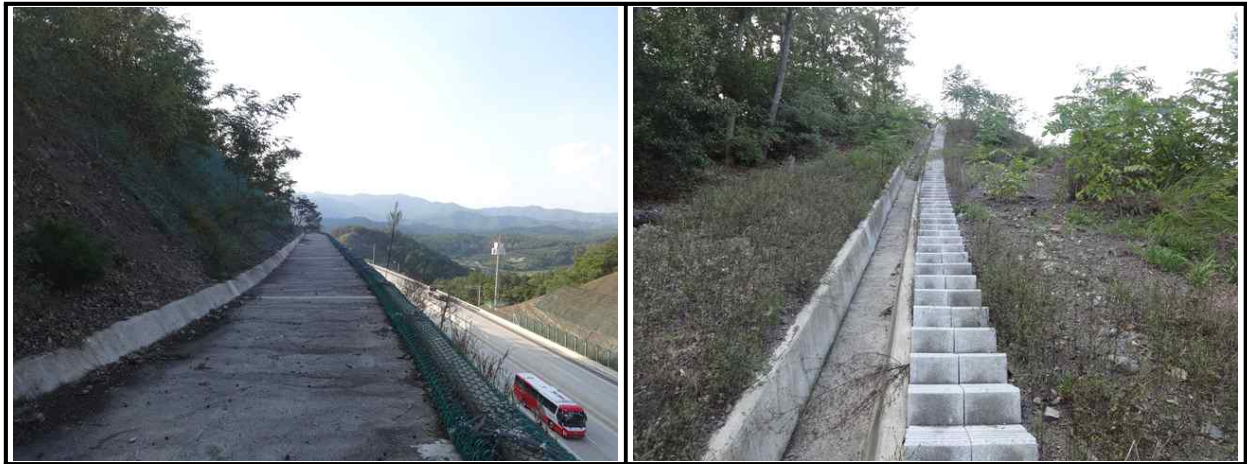
【그림 53.3.3】 배수시설 전경

대상 사면의 배수시설은 소단배수로, 산마루측구가 시공되어 있다.

- 배수시설의 배수기능에 큰 문제는 없는 것으로 조사되었다.
- 점검결과, 소단배수로 균열이 일부 조사되었고, 보수가 필요한 상태이다.

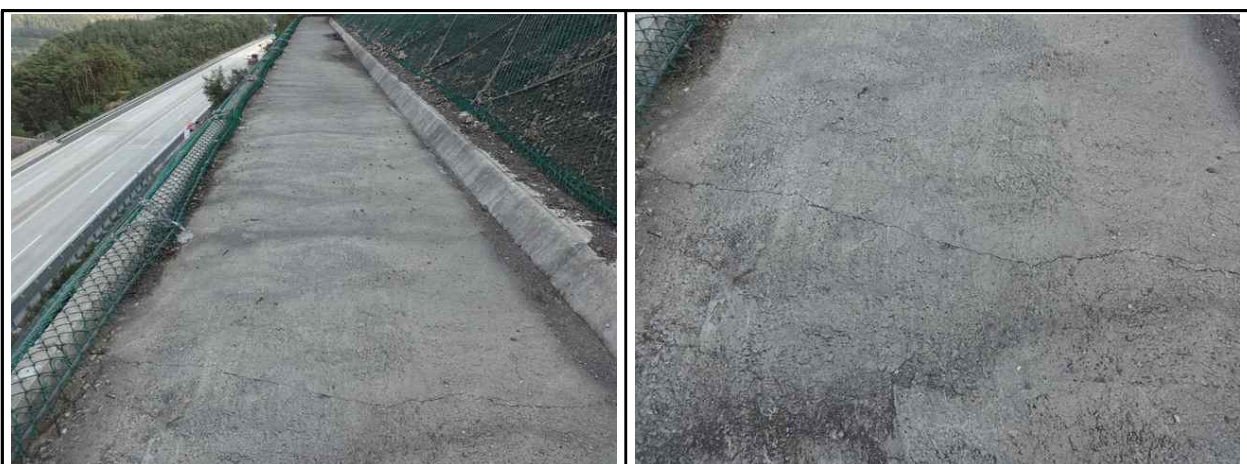
| 현 황 | 73.468k 소단배수로 균열 |
| 원 인 | 건조수축, 우수유입 |

| 대 책 | 균열보수 |

| 구분 | 손상내용 | 보수방안 | 손상<br>물량 | 보수<br>물량 | 단위 | 단가<br>(천원) | 개략공사비<br>(천원) | 우선<br>순위 |
|---|---|---|---|---|---|---|---|---|
| 배수시설 | 소단배수로 균열 | 주입보수 | 10.0 | 15.00 | m | 70 | 1,050 | 1 |

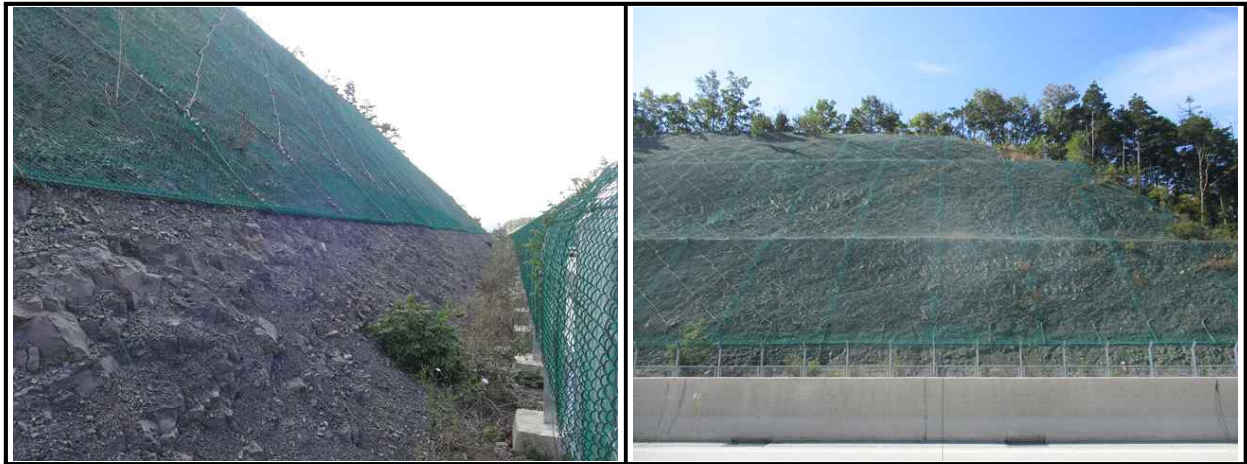
【그림 53.3.4】 보호/보강시설 전경

대상 사면 내에는 점검계단, 낙석방지망, 낙석방지울타리가 설치되어 있는 것으로 확인되었다.

- 사면보호/보강시설은 기능발휘에 큰 문제가 없는 것으로 조사되었다.

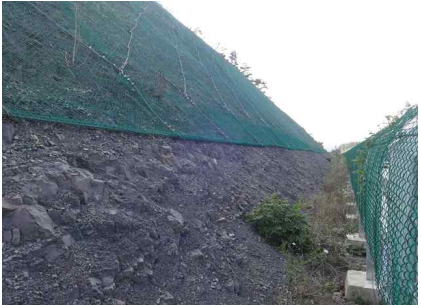
| 구 분 | 중점유지관리 사항 | 현황 사진 |
|---|---|---|
| 사<br>면<br>부 | <ul style="list-style-type: none"> <li>• 풍화구간</li> <li>→ 현재 낙석방지울타리 및 낙석방지망 설치로 안전성에 는 문제가 없는 상태이나, 장기공용시 우수 및 동결융해로 인한 유실이 발생할 수 있으므로, 주기적인 점검으로 통해 손상의 발생유무에 대한 확인, 유지관리를 실시</li> </ul> | |

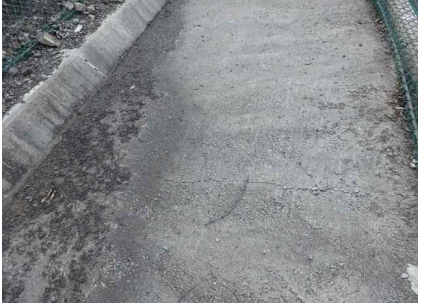
| 구 분 | 중점유지관리 사항 | 현황 사진 |
|---|---|---|
| 배수<br>시설 | <ul style="list-style-type: none"> <li>• 배수로 균열 구간</li> <li>→ 균열부에 대한 보수가 필요하며, 보수후에도 재손상 발생에 대한 주기적인 점검을 실시하는 유지관리가 필요</li> </ul> | |

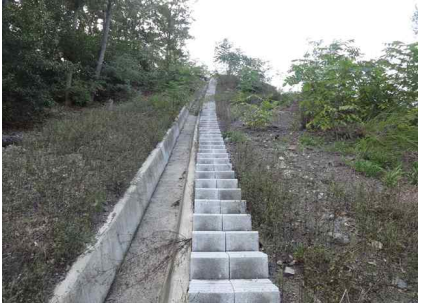
| 구 분 | 중점유지관리 사항 | 현황 사진 |
|---|---|---|
| 보호<br>시설 | <ul style="list-style-type: none"> <li>• 점검계단 식생</li> <li>→ 원활한 점검 및 유지관리를 위해 식생에 대한 정비가 필요</li> </ul> | |
