## **54. 영천절토54**

## 54. 영천절토54

본 시설물은 경상북도 영천시 화산면 가상리(상주영천고속도로 74.338~74.518km)에 위치한 사면으로서 총 연장 180m, 높이 49.0m의 절토사면으로 시공되어 있다.

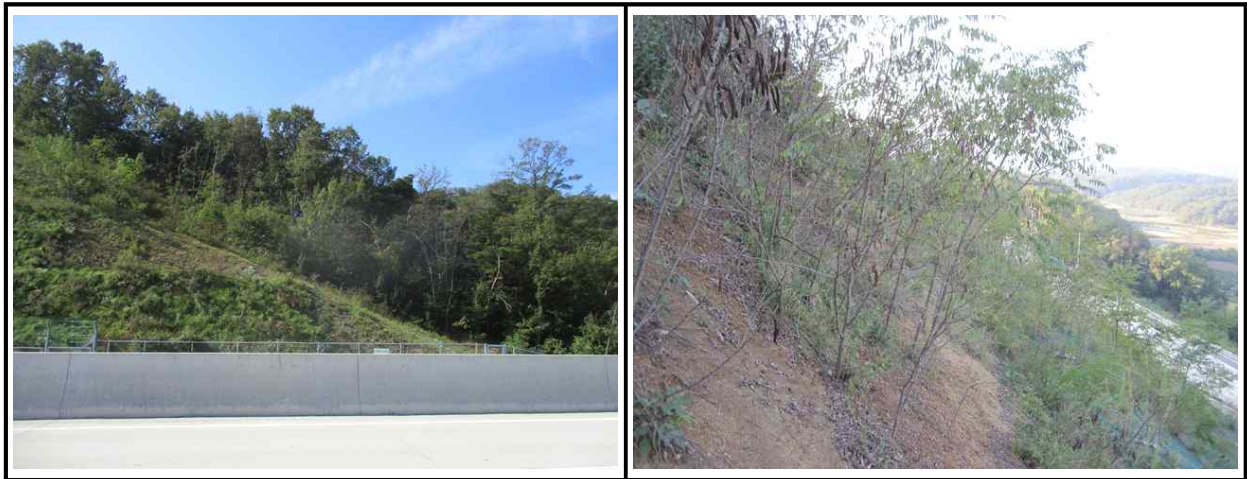
【그림 54.3.1】 상부자연사면 전경

상부 자연사면은 사면 10~20°의 경사로 되어 있으며, 풍화토 및 퇴적토가 존재하고, 관목이 서식하고 있다.

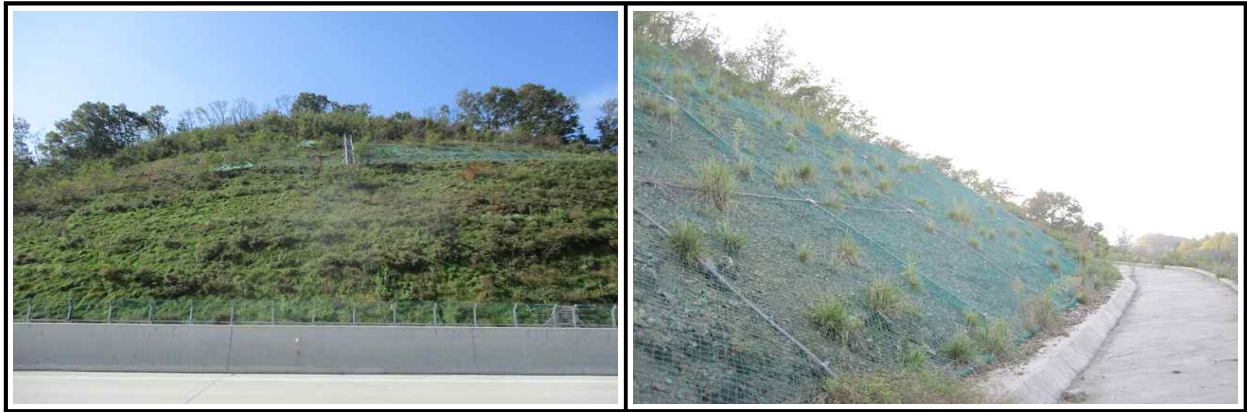
【그림 54.3.2】 사면 전경

사면에 식생공, 낙석방지망이 시공되어 있으며, 노출암에서 확인할 수 있는 암반의 풍화등급은 약한풍화(SW)~심한풍화(HW) 정도이다.

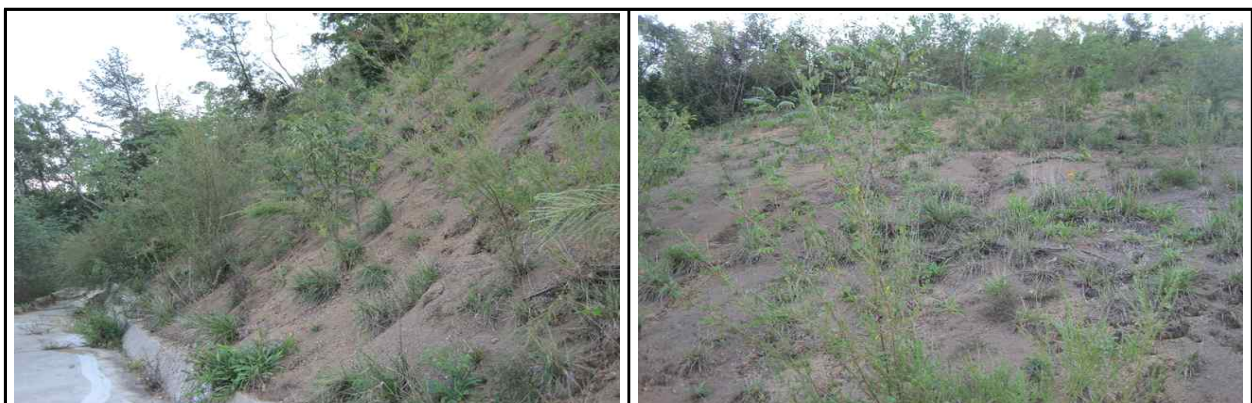
- 사면 전반적으로 식생상태가 양호~보통인 것으로 조사되었다. 기점점인 19년 정기안전점검과 비교시 식생이 양호해 진 것으로 조사되었다.
- 현장조사 결과, 식생공이 우수에 의해 국부적인 유실이 발생하였고 즉각적인 조치보다는 주의 관찰 후 손상의 증가시 보수를 실시하는 것이 효과적이다.
- 일부 노출암 구간은 낙석방지망이 설치되어 안전성에는 문제가 없으나, 공용기간이 증가할수록 우수 및 동결융해작용으로 풍화가 진행될 수 있으므로, 주기적인 주의관찰이 요망된다.

| 구 분 | 손상내용 | 수량 | 비고 |
|---|---|---|---|
| 1구간 | 74.458k 식생공유실 | A=3.0m*5.0m, 1EA | |

| 현 황 | 74.458k 식생공유실 |
| 원 인 | 우수유입, 식생정착불량 |

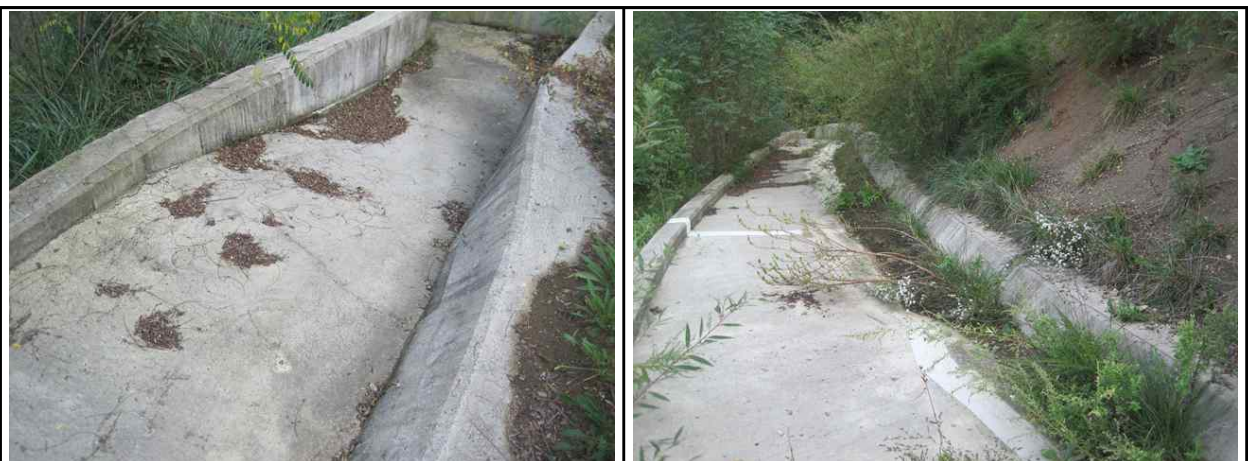
- 배수시설의 배수기능에 큰 문제는 없는 것으로 조사되었다.
- 점검결과, 소단배수로 균열이 일부 조사되었고, 보수가 필요한 상태이다.

| 구 분 | 손상내용 | 수량 | 비고 |
|---|---|---|---|
| 1구간 | 소단배수로 균열 | L=2.5m, 1EA | |

| 현 황 | 74.478k 소단배수로 균열 |
| 원 인 | 건조수축, 우수유입 |

| 대 책 | 균열보수 |

| 구분 | 손상내용 | 보수방안 | 손상<br>물량 | 보수<br>물량 | 단위 | 단가<br>(천 원) | 개략공사비<br>(천 원) | 우선<br>순위 |
|---|---|---|---|---|---|---|---|---|
| 배수시설 | 소단배수로 균열 | 주입보수 | 2.5 | 3.75 | m | 70 | 263 | 1 |

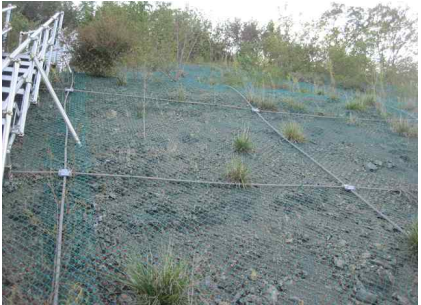
| 구 분 | 중점유지관리 사항 | 현황 사진 |
|---|---|---|
| 사<br>면<br>부 | <ul style="list-style-type: none"> <li>• 풍화구간</li> <li>→ 현재 낙석방지울타리 및 낙석방지망 설치로 안전성에 는 문제가 없는 상태이나, 장기공용시 우수 및 동결융해로 인한 유실이 발생할 수 있으므로, 주기적인 점검으로 통해 손상의 발생유무에 대한 확인, 유지관리를 실시</li> </ul> | |

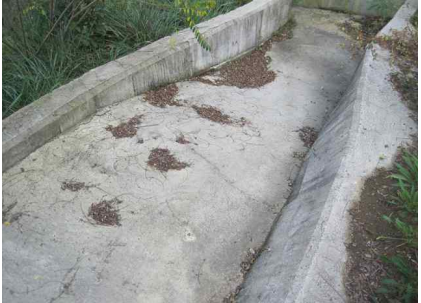
| 구 분 | 중점유지관리 사항 | 현황 사진 |
|---|---|---|
| 배수<br>시설 | <ul style="list-style-type: none"> <li>• 배수로 균열 구간</li> <li>→ 균열부에 대한 보수가 필요하며, 보수후에도 재손상 발생에 대한 주기적인 점검을 실시하는 유지관리가 필요</li> </ul> | |

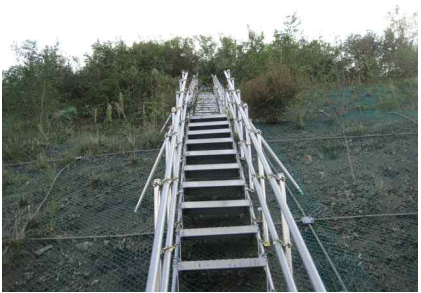
| 구 분 | 중점유지관리 사항 | 현황 사진 |
|---|---|---|
| 보호<br>시설 | <ul style="list-style-type: none"> <li>• 점검계단 식생</li> <li>→ 원활한 점검 및 유지관리를 위해 식생에 대한 정비가 필요</li> </ul> | |
