## 56. 상주절토56

### 56.1 시설물의 개요

본 시설물은 경상북도 영천시 화산면 가상리(상주영천고속도로 74.962~75.098km)에 위치한 사면으로서 총 연장 136m, 높이 42.0m의 절토사면으로 시공되어 있다.

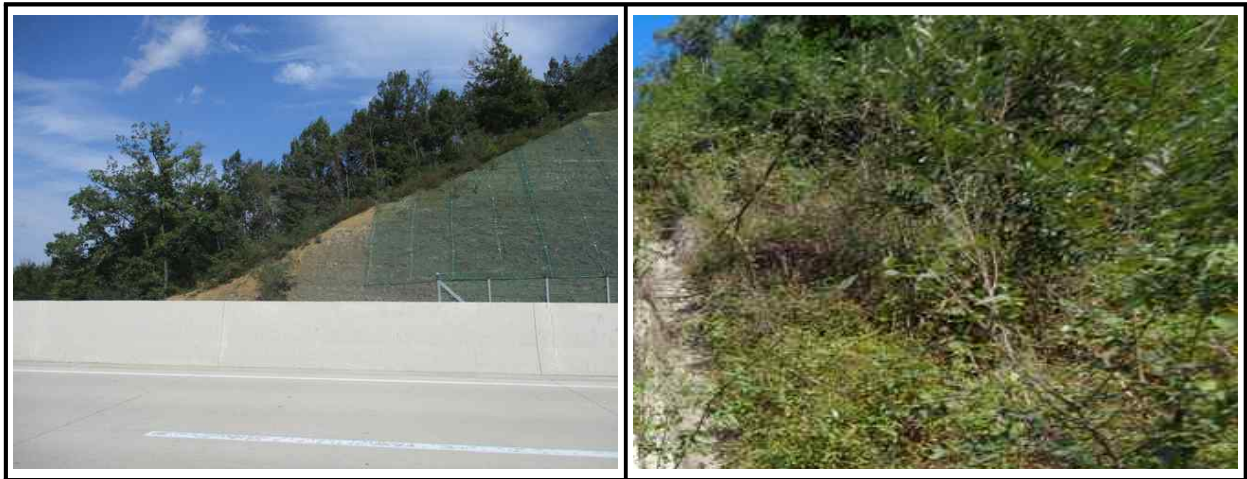
【그림 56.3.1】 상부자연사면 전경

- 상부자연사면은 전반적으로 양호하다.

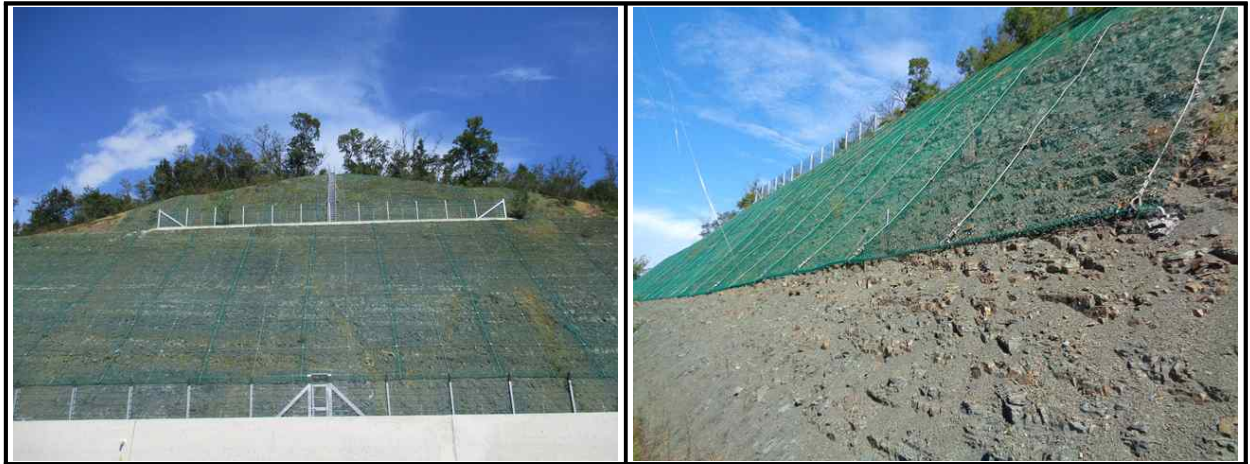
【그림 56.3.2】 사면 전경

- 현장조사 결과, 전반적으로 양호한 상태이다.
- 일부 노출암 구간은 낙석방지망 및 낙석방지울타리가 설치되어 안전성에는 문제가 없으나, 공용기간이 증가할수록 우수 및 동결융해작용으로 풍화가 진행될 수 있으므로, 주기적인 주의관찰이 요망된다.

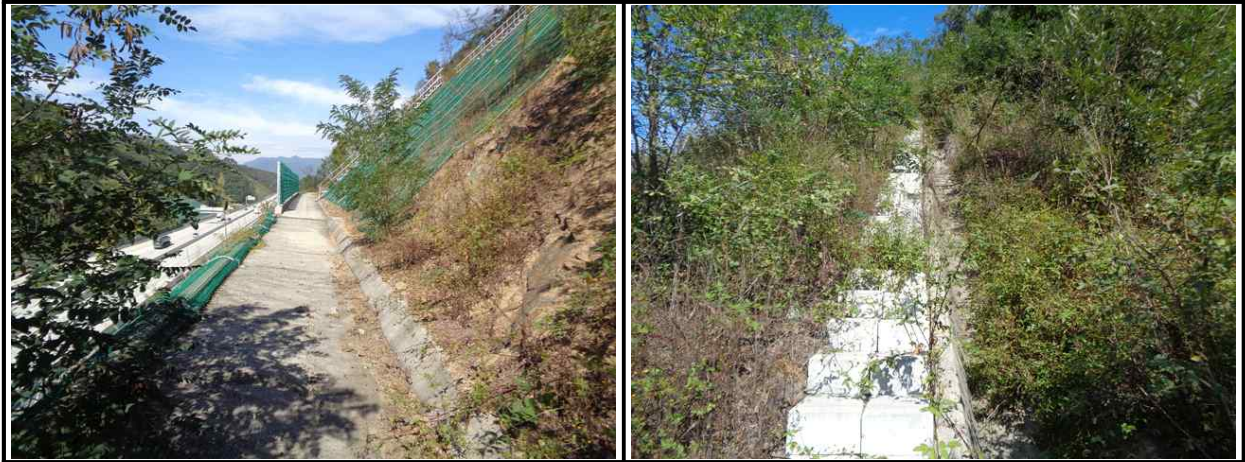
【그림 56.3.3】 배수시설 전경

- 배수시설의 배수기능에 큰 문제는 없는 것으로 조사되었다.
- 점검결과, 낙석방지울타리 설치를 위한 단면보강이 실시된 구간에 망상균열이 조사되었고, 보수보다는 주의관찰 후 단면손상이 발생시 보수를 실시하는 유지관리가 효과적이다.

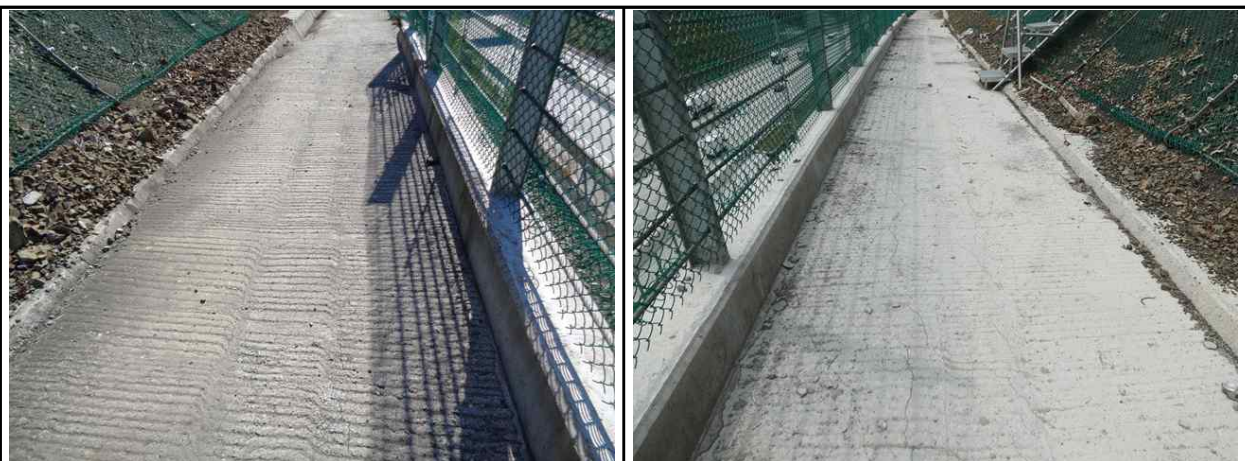
| 현 황 | 75.022k 소단배수로 망상균열 |
| 원 인 | 긴조수축, 우수유입 |

| 대 책 | 주의관찰 후 조치 |

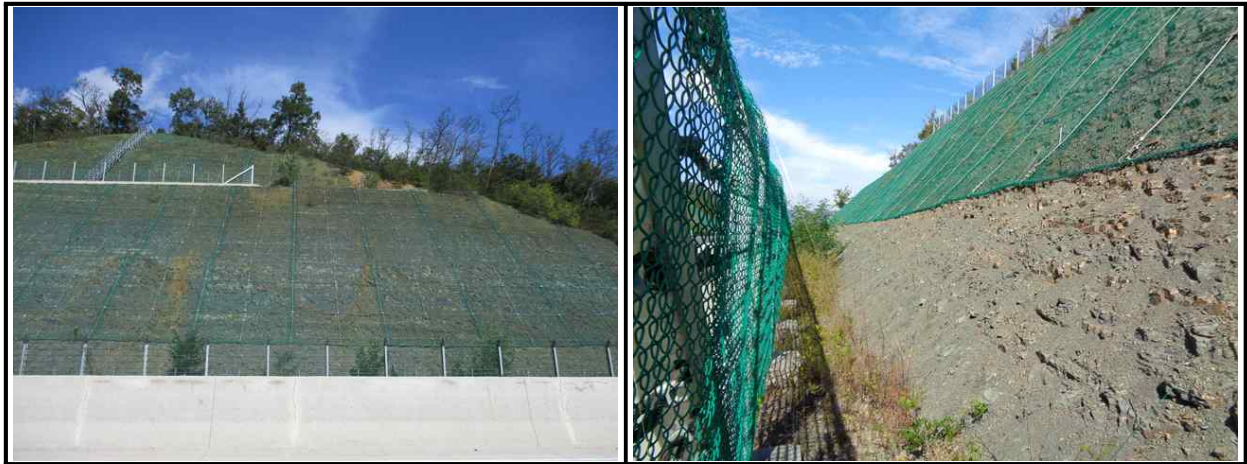
【그림 56.3.4】 보호/보강시설 전경

- 사면보호/보강시설은 기능발휘에 큰 문제가 없는 것으로 조사되었다.

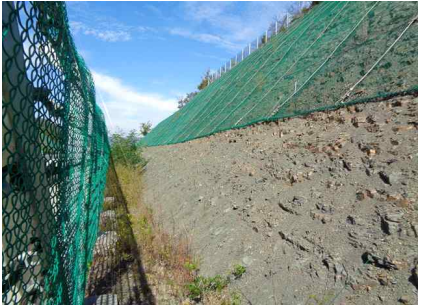
| 구 분 | 중점유지관리 사항 | 현황 사진 |
|---|---|---|
| 사<br>면<br>부 | <ul style="list-style-type: none"> <li>• 풍화구간<br/>→ 현재 낙석방지울타리 및 낙석방지망 설치로 안전성에 는 문제가 없는 상태이나, 장기공용시 우수 및 동결융해로 인한 유실이 발생할 수 있으므로, 주기적인 점검으로 통해 손상의 발생유무에 대한 확인, 유지관리를 실시</li> </ul> | |

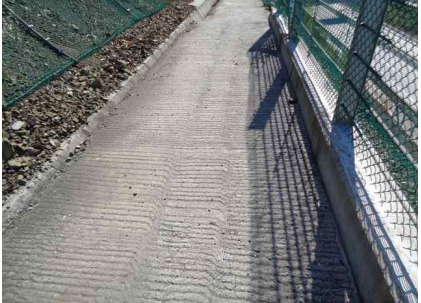
| 구 분 | 중점유지관리 사항 | 현황 사진 |
|---|---|---|
| 배수<br>시설 | <ul style="list-style-type: none"> <li>• 배수로 균열 구간<br/>→ 손상추가 발생에 대한 주기적인 점검을 실시하는 유지관리가 필요</li> </ul> | |

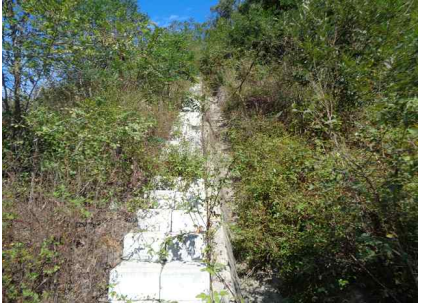
| 구 분 | 중점유지관리 사항 | 현황 사진 |
|---|---|---|
| 보호<br>시설 | <ul style="list-style-type: none"> <li>• 점검계단 식생<br/>→ 원활한 점검 및 유지관리를 위해 식생에 대한 정비가 필요</li> </ul> | |
