# 57. 영천절토57

### 57.1 시설물의 개요

본 시설물은 경상북도 영천시 화산면 가상리(상주영천고속도로 75.148~75.428km)에 위치한 사면으로서 총 연장 280.0m, 높이 47.0m의 절토사면으로 시공되어 있다.

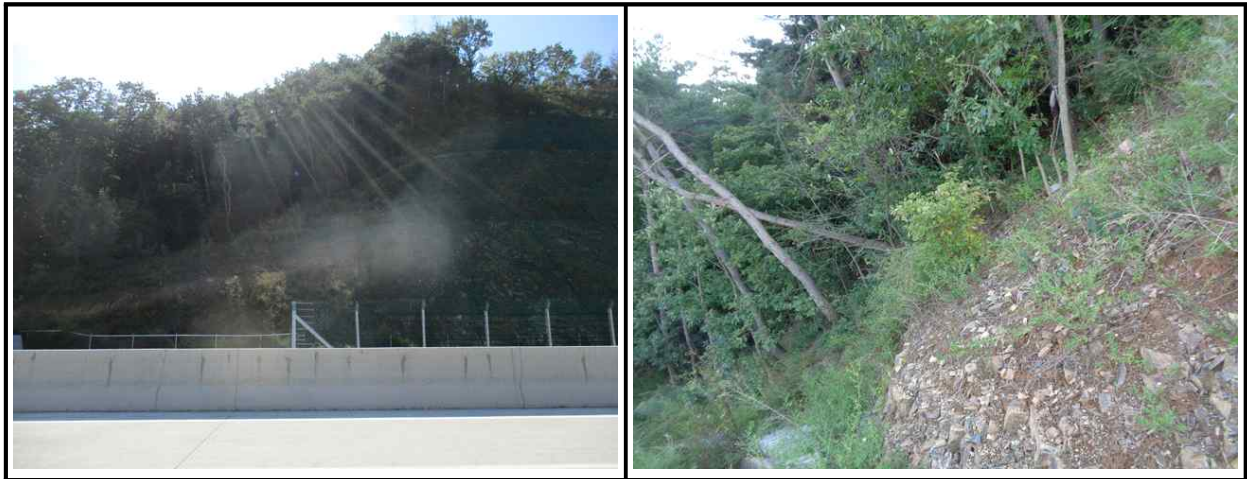
【그림 57.3.1】 상부자연사면 전경

상부 자연사면은 사면 0~10° 의 경사로 되어 있으며, 풍화토 및 퇴적토가 존재하고, 관목이 서식하고 있다.

- 상부자연사면은 전반적으로 양호하다.

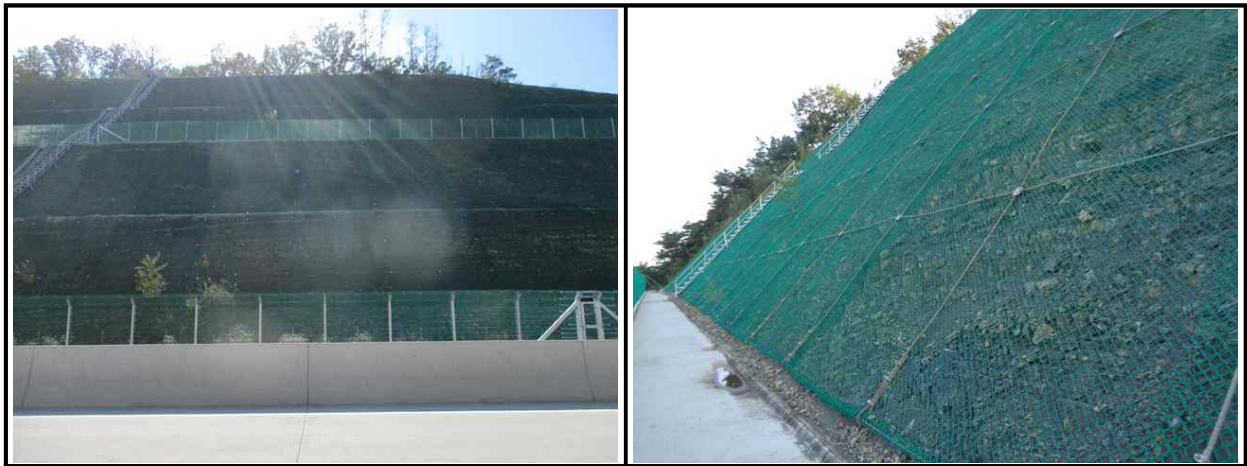
【그림 57.3.2】 사면 전경

사면에 낙석방지망이 시공되어 있으며, 노출암에서 확인할 수 있는 암반의 풍화등급은 약한풍화(SW)~심한풍화(HW) 정도이다.

- 현장조사 결과, 전반적으로 양호한 상태이다.
- 일부 노출암 구간은 낙석방지망 및 낙석방지울타리가 설치되어 안전성에는 문제가 없으나, 공용기간이 증가할수록 우수 및 동결융해작용으로 풍화가 진행될 수 있으므로, 주기적인 주의관찰이 요망된다.

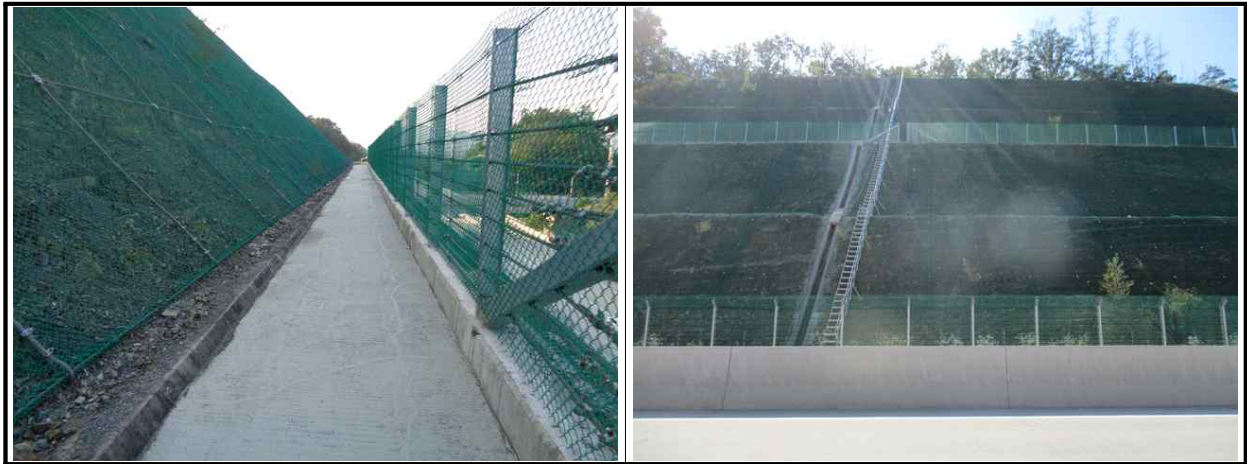
【그림 57.3.3】 배수시설 전경

대상 사면의 배수시설은 소단배수로 및 산마루측구, 수직도수로가 시공되어 있다.

- 배수시설의 배수기능에 큰 문제는 없는 것으로 조사되었다.
- 배수시설에 대한 점검결과, 전반적으로 양호한 상태이다.

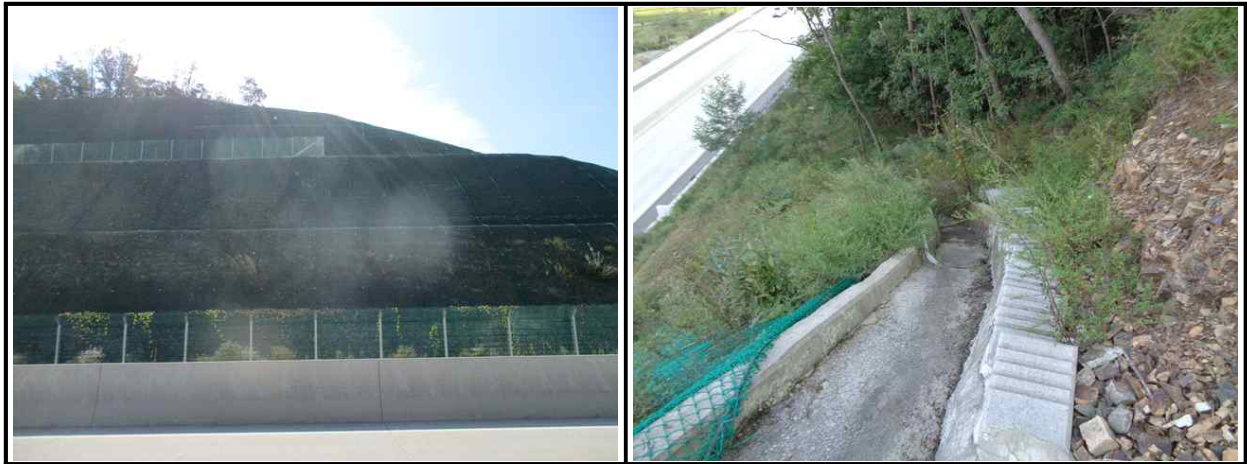
【그림 57.3.4】 보호/보강시설 전경

대상 사면 내에는 점검계단, 낙석방지망, 낙석방지울타리가 설치되어 있는 것으로 확인되었다.

- 사면보호/보강시설은 기능발휘에 큰 문제가 없는 것으로 조사되었다.

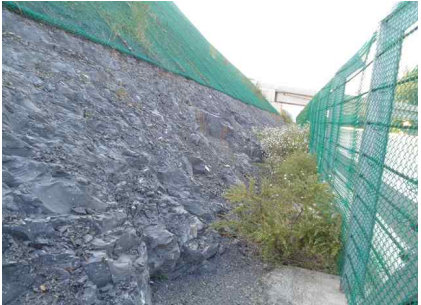
| 구 분 | 중점유지관리 사항 | 현황 사진 |
|---|---|---|
| 사<br>면<br>부 | <ul style="list-style-type: none"> <li>• 풍화구간</li> <li>→ 현재 낙석방지울타리 및 낙석방지망 설치로 안전성에 는 문제가 없는 상태이나, 장기공용시 우수 및 동결융해로 인한 유실이 발생할 수 있으므로, 주기적인 점검으로 통해 손상의 발생유무에 대한 확인, 유지관리를 실시</li> </ul> | |

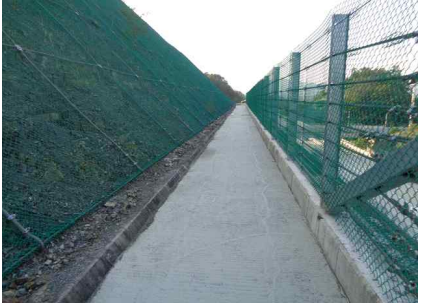
| 구 분 | 중점유지관리 사항 | 현황 사진 |
|---|---|---|
| 배수<br>시설 | <ul style="list-style-type: none"> <li>• 배수로 균열 구간</li> <li>→ 균열부에 대한 보수가 필요하며, 보수후에도 재손상 발생에 대한 주기적인 점검을 실시하는 유지관리가 필요</li> </ul> | |

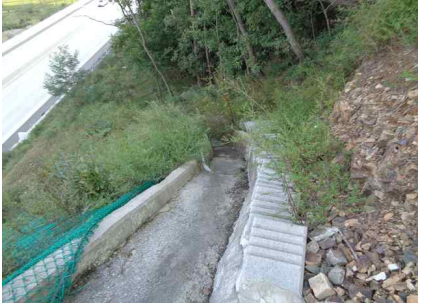
| 구 분 | 중점유지관리 사항 | 현황 사진 |
|---|---|---|
| 보호<br>시설 | <ul style="list-style-type: none"> <li>• 점검계단 식생</li> <li>→ 원활한 점검 및 유지관리를 위해 식생에 대한 정비가 필요</li> </ul> | |
