## 58. 영천절토58

본 시설물은 경상북도 영천시 화산면 가상리(상주영천고속도로 화산JCT R-A 우측 STA.0+920~1+340)에 위치한 사면으로서 총 연장 420.0m, 높이 39.0m의 절토사면으로 시공되어 있다.

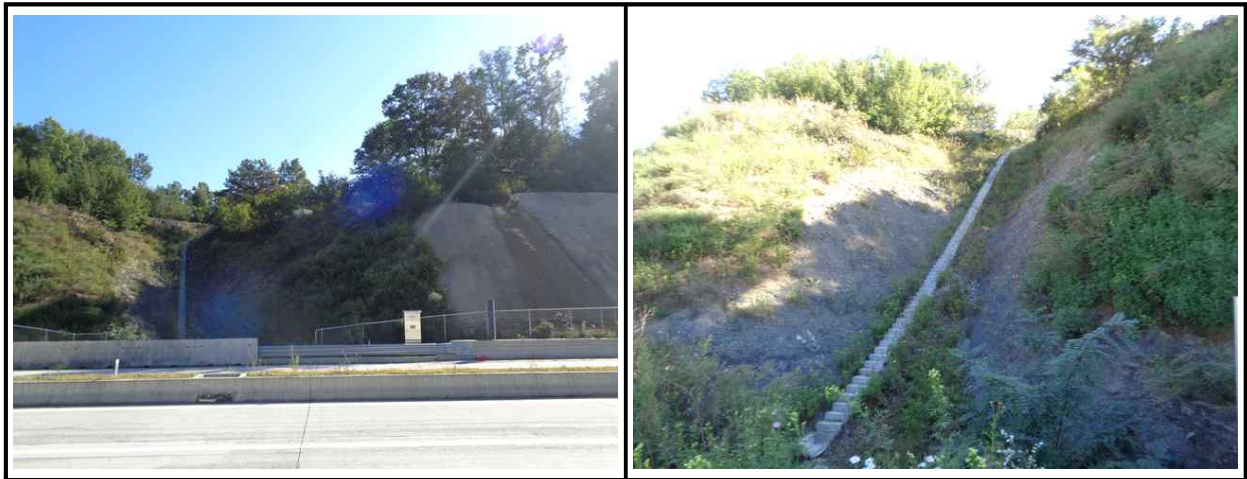
【그림 58.3.1】 상부자연사면 전경

- 상부자연사면은 전반적으로 양호하다.
- 계곡부가 1개소 조사되었고, 하절기 강우시 주의관찰이 요망된다.

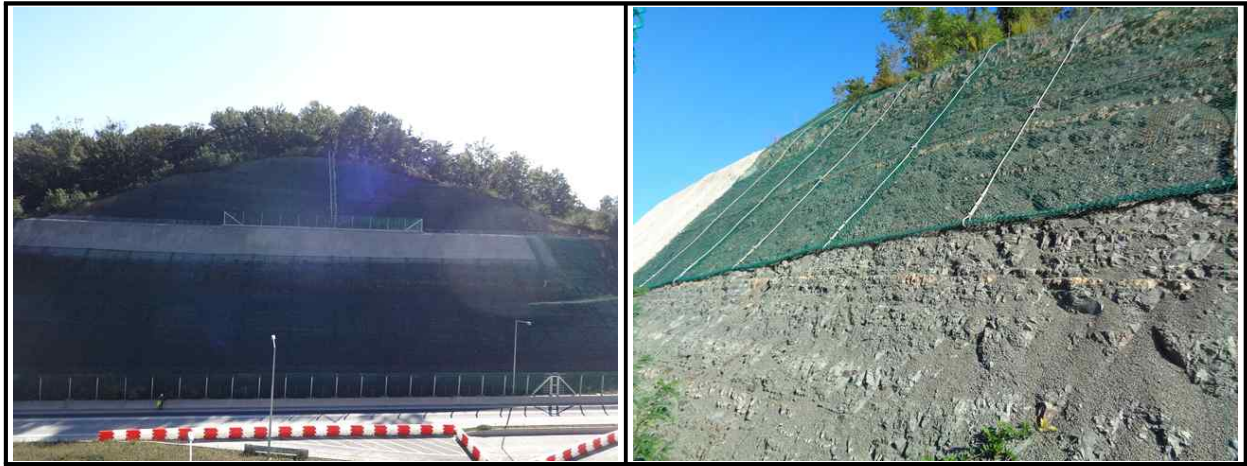
【그림 58.3.2】 사면 전경

- 현장조사 결과, 전반적으로 양호한 상태이다.
- 일부 노출암 구간은 낙석방지망 및 낙석방지울타리가 설치되어 안전성에는 문제가 없으나, 공용기간이 증가할수록 우수 및 동결융해작용으로 풍화가 진행될 수 있으므로, 주기적인 주의관찰이 요망된다.

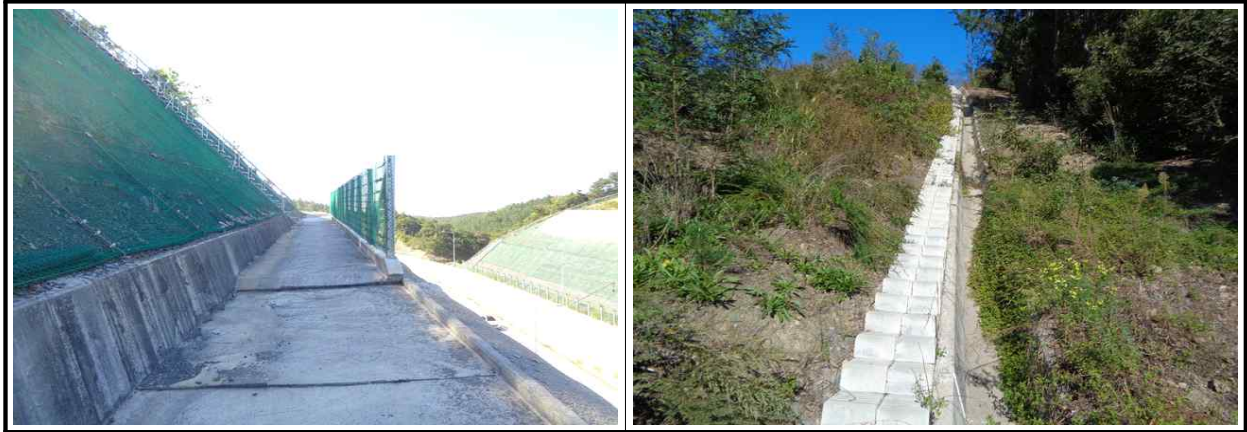
【그림 58.3.3】 배수시설 전경

- 배수시설의 배수기능에 큰 문제는 없는 것으로 조사되었다.
- 배수시설에 대한 점검결과, 소단배수로 및 산마루측구 균열이 일부 조사되었다. 낙석방지울타리 설치를 위한 단면보강이 실시된 구간에 망상균열이 조사되었고, 보수보다는 주의관찰 후 단면손상이 발생시 보수를 실시하는 유지관리가 효과적이다.

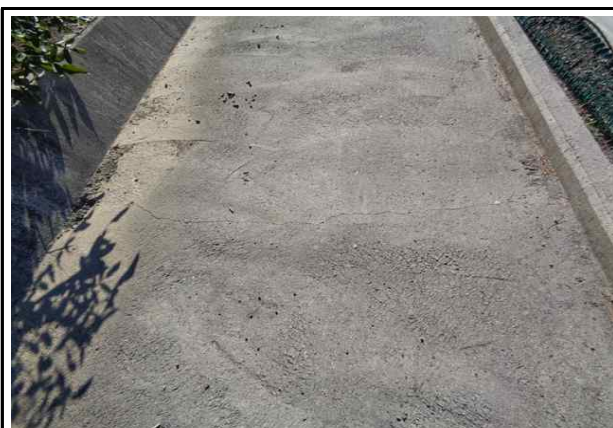
| 현 황 | 0.990K 소단배수로 균열 |
| 원 인 | 건조수축, 우수유입, 열화 |

| 대 책 | 균열보수 |

| 구분 | 손상내용 | 보수방안 | 손상<br>물량 | 보수<br>물량 | 단위 | 단가<br>(천원) | 개략공사비<br>(천원) | 우선<br>순위 |
|---|---|---|---|---|---|---|---|---|
| 배수시설 | 소단배수로 균열 | 주입보수 | 12.0 | 18.00 | m | 70 | 1,260 | 1 |

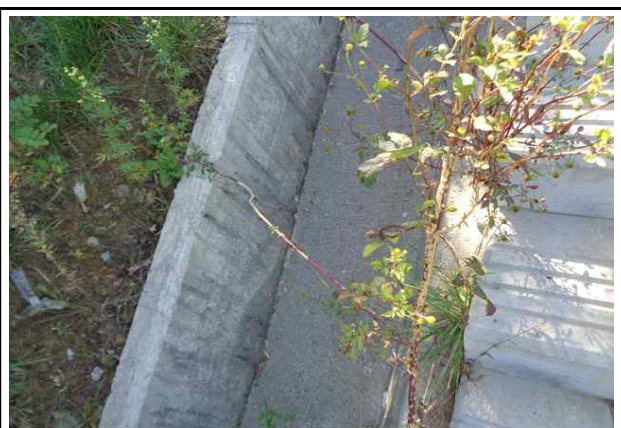
| 현 황 | 1.320K 소단배수로 균열 |
| 원 인 | 건조수축, 우수유입, 열화 |

| 대 책 | 균열보수 |

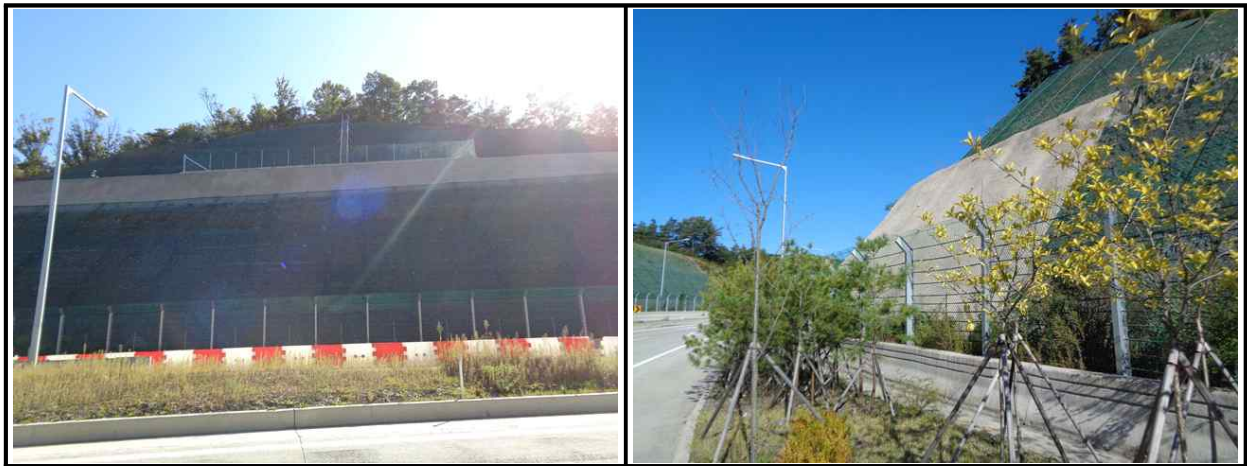
【그림 58.3.4】 보호/보강시설 전경

- 사면보호/보강시설은 기능발휘에 큰 문제가 없는 것으로 조사되었다.

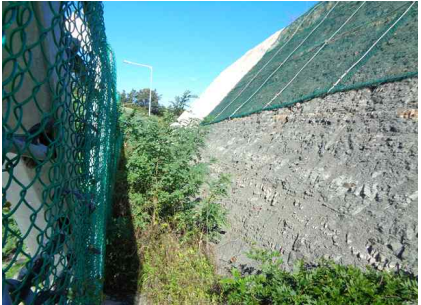
| 구 분 | 중점유지관리 사항 | 현황 사진 |
|---|---|---|
| 사<br>면<br>부 | <ul style="list-style-type: none"> <li>• 풍화구간</li> <li>→ 현재 낙석방지울타리 및 낙석방지망 설치로 안전성에 는 문제가 없는 상태이나, 장기공용시 우수 및 동결융해로 인한 유실이 발생할 수 있으므로, 주기적인 점검으로 통해 손상의 발생유무에 대한 확인, 유지관리를 실시</li> </ul> | |

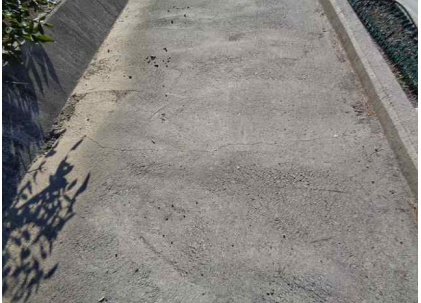
| 구 분 | 중점유지관리 사항 | 현황 사진 |
|---|---|---|
| 배수<br>시설 | <ul style="list-style-type: none"> <li>• 배수로 균열 구간</li> <li>→ 균열부에 대한 보수가 필요하며, 보수후에도 재손상 발생에 대한 주기적인 점검을 실시하는 유지관리가 필요</li> </ul> | |

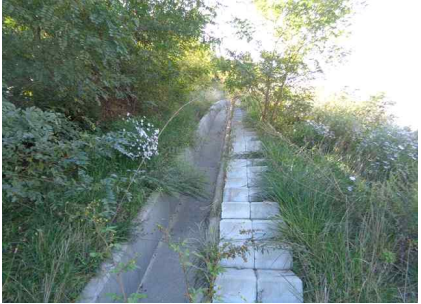
| 구 분 | 중점유지관리 사항 | 현황 사진 |
|---|---|---|
| 보호<br>시설 | <ul style="list-style-type: none"> <li>• 점검계단 식생</li> <li>→ 원활한 점검 및 유지관리를 위해 식생에 대한 정비가 필요</li> </ul> | |
