## 62. 영천절토62

### 62.1 시설물의 개요

본 시설물은 경상북도 영천시 화산면 대기리(상주영천고속도로 77.548~77.766km)에 위치한 사면으로서 총 연장 220m, 높이 36.0m의 절토사면으로 시공되어 있다.

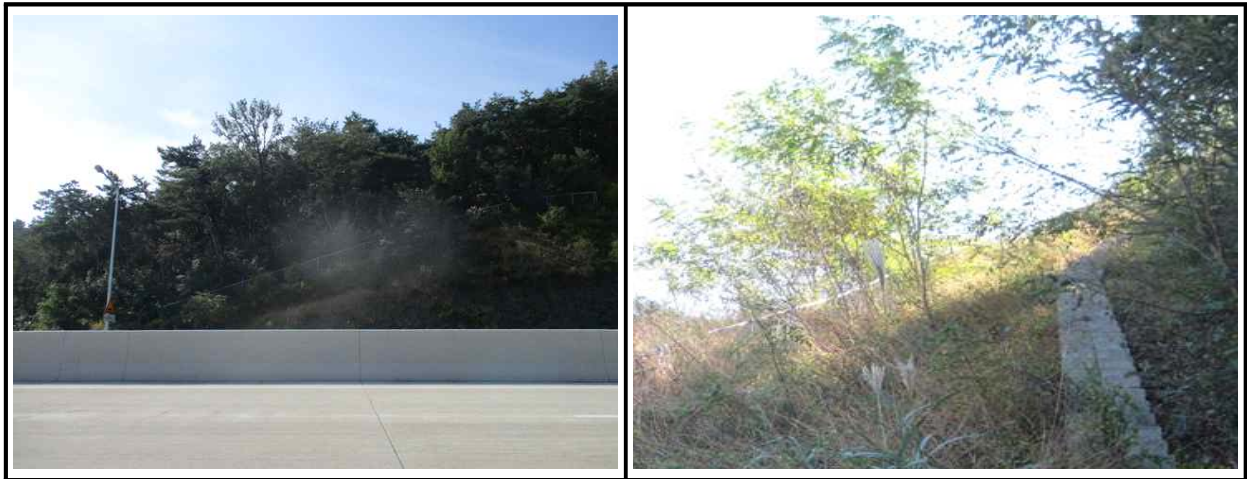
【그림 62.3.1】 상부자연사면 전경

- 상부자연사면은 전반적으로 양호하다.

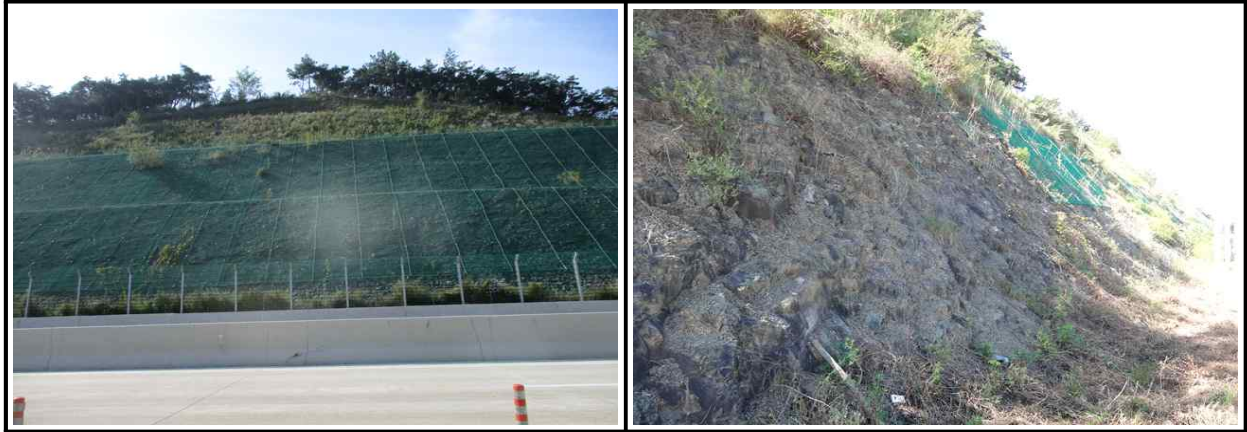
【그림 62.3.2】 사면 전경

- 현장조사 결과, 전반적으로 양호한 상태이다. 2단 사면 77.648k 에 우수에 의한 식생공유실이 조사되었고, 즉각보수 보다는 주기적인 관찰이 요망된다.
- 일부 노출암 구간은 낙석방지망 및 낙석방지울타리가 설치되어 안전성에는 문제가 없으나, 공용기간이 증가할수록 우수 및 동결융해작용으로 풍화가 진행될 수 있으므로, 주기적인 주의관찰이 요망된다.

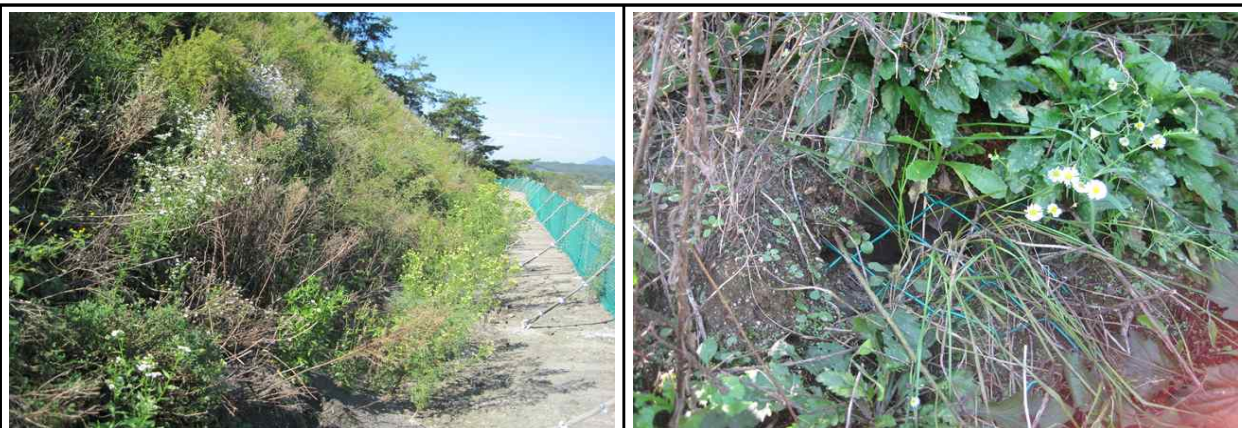
| 현 황 | 77.648k 2단 식생공유실 |
| 원 인 | 우수유입 및 유출 |

| 대 책 | 주의관찰 후 조치 |

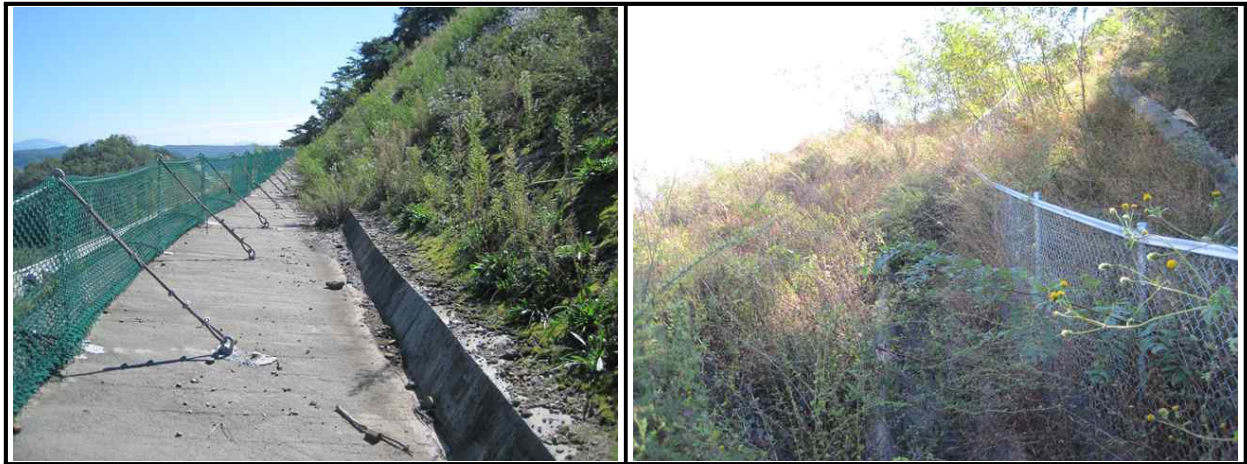
【그림 62.3.3】 배수시설 전경

- 배수시설의 배수기능에 큰 문제는 없는 것으로 조사되었다.
- 점검결과, 소단배수로 및 산마루측구에 균열이 일부 조사되었고, 보수가 필요한 상태이다.

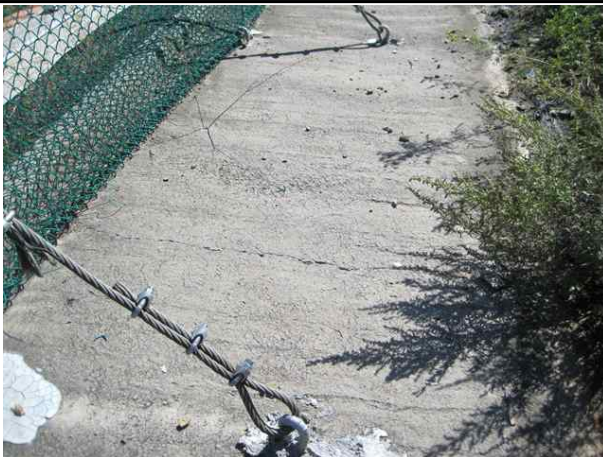
| 현 황 | 77.598k 소단배수로 균열 | 현 황 | 77.708k 소단배수로 균열 |
| 원 인 | 건조수축, 우수유입 | 원 인 | 건조수축, 우수유입 |

| 대 책 | 균열보수 | 대 책 | 균열보수 |

| 구분 | 손상내용 | 보수방안 | 손상<br>물량 | 보수<br>물량 | 단위 | 단가<br>(천원) | 개략공사비<br>(천원) | 우선<br>순위 |
|---|---|---|---|---|---|---|---|---|
| 배수시설 | 소단배수로 균열 | 주입보수 | 8.0 | 12.00 | m | 70 | 840 | 1 |

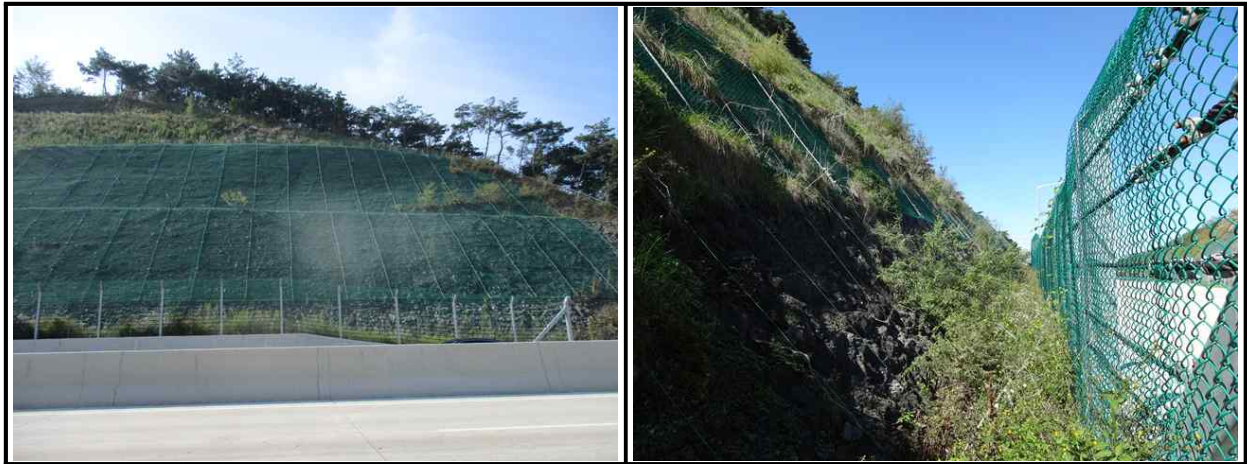
【그림 62.3.4】 보호/보강시설 전경

- 사면보호/보강시설은 기능발휘에 큰 문제가 없는 것으로 조사되었다.

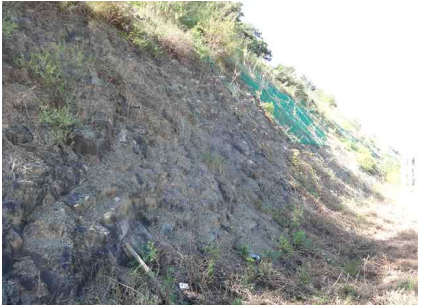
| 구 분 | 중점유지관리 사항 | 현황 사진 |
|---|---|---|
| 사<br>면<br>부 | <ul style="list-style-type: none"> <li>• 풍화구간</li> <li>→ 현재 낙석방지울타리 및 낙석방지망 설치로 안전성에 는 문제가 없는 상태이나, 장기공용시 우수 및 동결융해로 인한 유실이 발생할 수 있으므로, 주기적인 점검으로 통해 손상의 발생유무에 대한 확인, 유지관리를 실시</li> </ul> | |

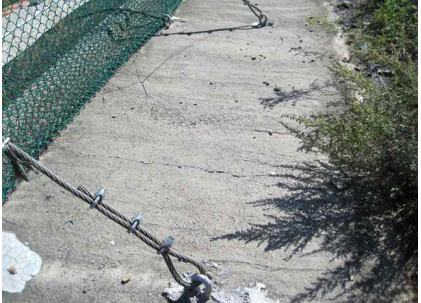
| 구 분 | 중점유지관리 사항 | 현황 사진 |
|---|---|---|
| 배수<br>시설 | <ul style="list-style-type: none"> <li>• 배수로 균열 구간</li> <li>→ 균열부에 대한 보수가 필요하며, 보수후에도 재손상 발생에 대한 주기적인 점검을 실시하는 유지관리가 필요</li> </ul> | |

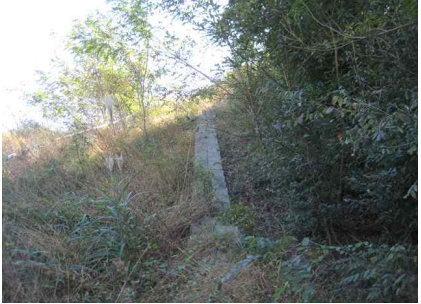
| 구 분 | 중점유지관리 사항 | 현황 사진 |
|---|---|---|
| 보호<br>시설 | <ul style="list-style-type: none"> <li>• 점검계단 식생</li> <li>→ 원활한 점검 및 유지관리를 위해 식생에 대한 정비가 필요</li> </ul> | |
