## **63. 영천절토63**

### 63.1 시설물의 개요

본 시설물은 경상북도 영천시 고정면 대성리(상주영천고속도로 89.518~89.958km)에 위치한 사면으로서 총 연장 440.0m, 높이 33.6m의 절토사면으로 시공되어 있다.

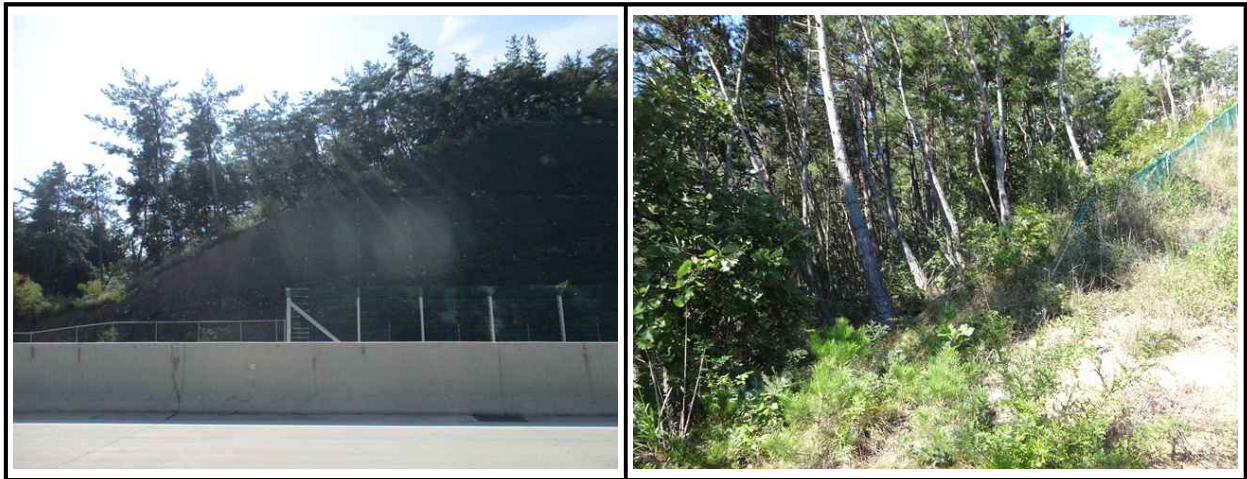
【그림 63.3.1】 상부자연사면 전경

상부 자연사면은 사면 0°의 경사로 되어 있으며, 풍화토 및 퇴적토가 존재하고, 관목이 서식하고 있다.

- 상부자연사면은 전반적으로 양호하다.

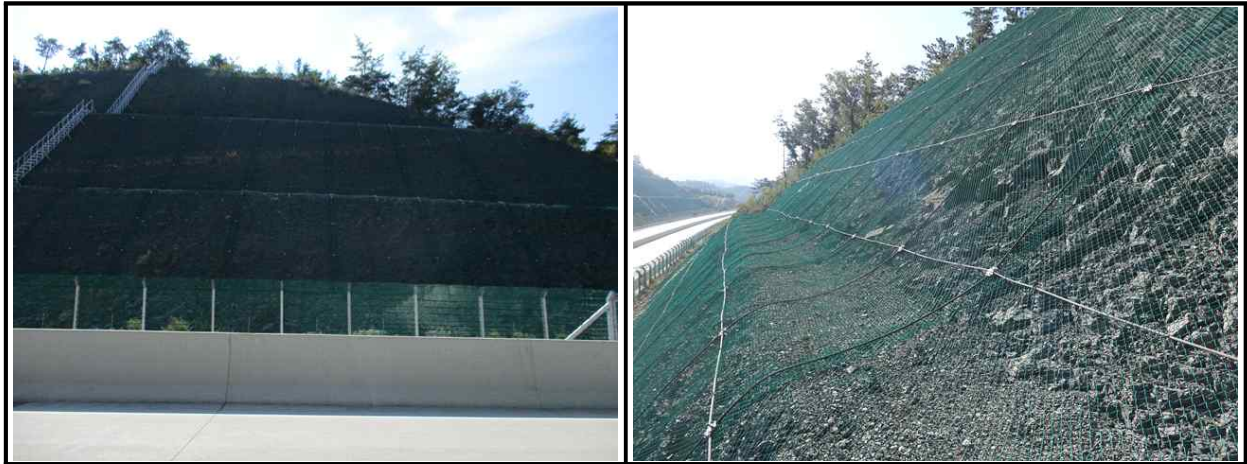
【그림 63.3.2】 사면 전경

사면에 낙석방지망이 시공되어 있으며, 노출암에서 확인할 수 있는 암반의 풍화등급은 약한풍화(SW)~심한풍화(HW) 정도이다.

- 현장조사 결과, 전반적으로 양호한 상태이다.
- 일부 노출암 구간은 낙석방지망 및 낙석방지울타리가 설치되어 안전성에는 문제가 없으나, 공용기간이 증가할수록 우수 및 동결융해작용으로 풍화가 진행될 수 있으므로, 주기적인 주의관찰이 요망된다.

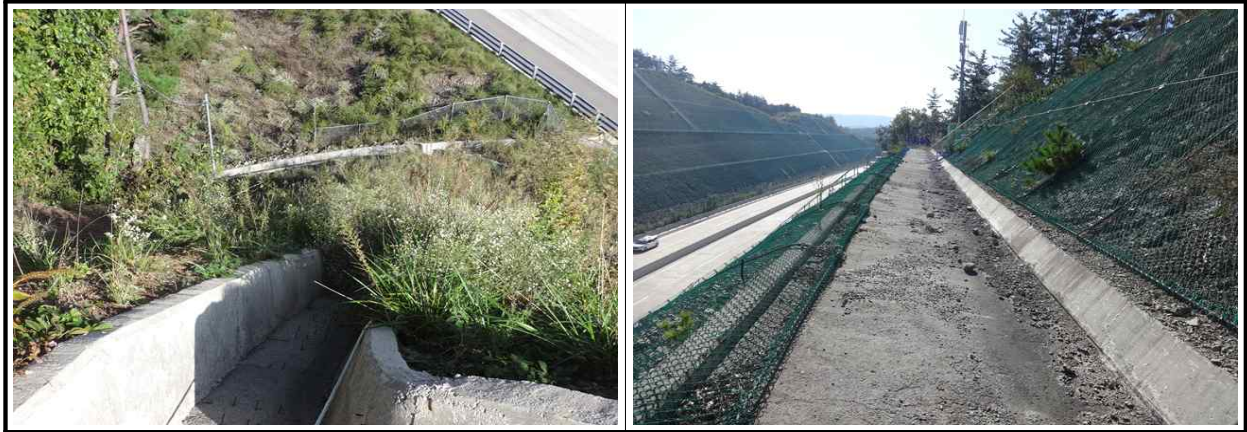
【그림 63.3.3】 배수시설 전경

- 배수시설의 배수기능에 큰 문제는 없는 것으로 조사되었다.
- 배수시설에 대한 점검결과, 소단배수로 균열이 일부 조사되었다.

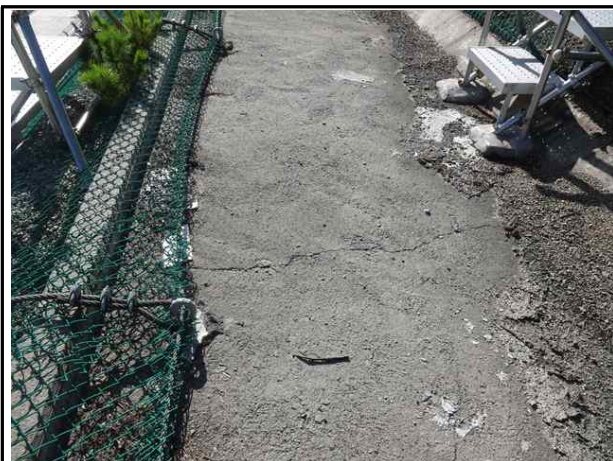
| 현 황 | 89.578K 소단배수로 균열 | 현 황 | 89.758K 소단배수로 균열 |
| 원 인 | 건조수축, 우수유입, 열화 | 원 인 | 건조수축, 우수유입, 열화 |

| 대 책 | 균열보수 | 대 책 | 균열보수 |

| 구분 | 손상내용 | 보수방안 | 손상<br>물량 | 보수<br>물량 | 단위 | 단가<br>(천원) | 개략공사비<br>(천원) | 우선<br>순위 |
|---|---|---|---|---|---|---|---|---|
| 배수시설 | 소단배수로 균열 | 주입보수 | 16.0 | 24.00 | m | 70 | 1,680 | 1 |

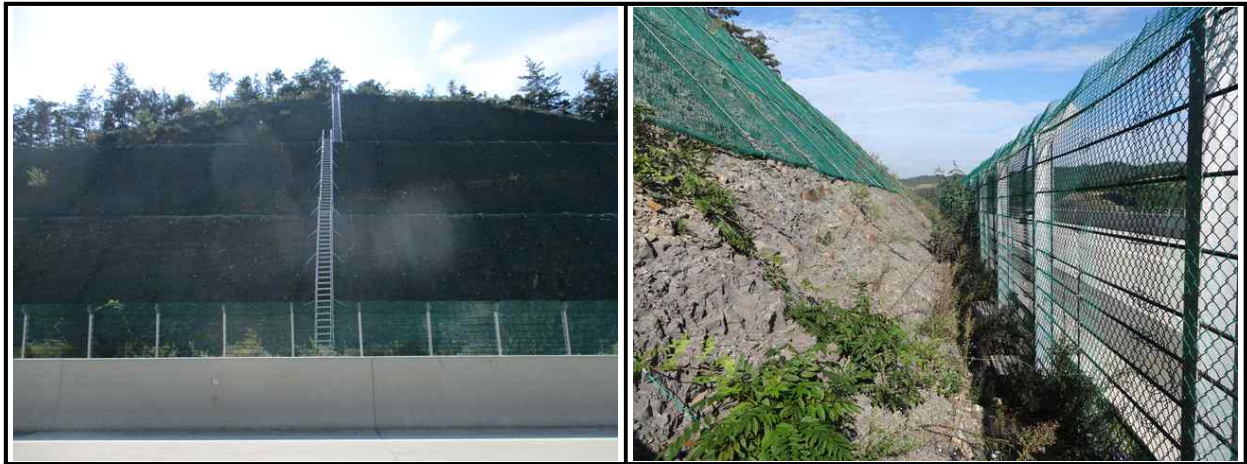
【그림 63.3.4】 보호/보강시설 전경

- 사면보호/보강시설은 기능발휘에 큰 문제가 없는 것으로 조사되었다.

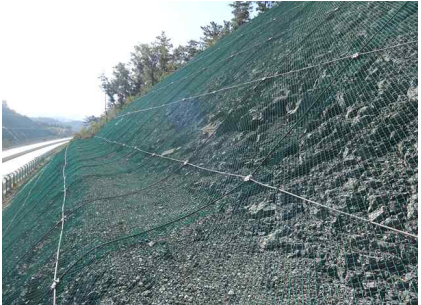
| 구 분 | 중점유지관리 사항 | 현황 사진 |
|---|---|---|
| 사<br>면<br>부 | <ul style="list-style-type: none"> <li>• 풍화구간</li> <li>→ 현재 낙석방지울타리 및 낙석방지망 설치로 안전성에 는 문제가 없는 상태이나, 장기공용시 우수 및 동결융해로 인한 유실이 발생할 수 있으므로, 주기적인 점검으로 통해 손상의 발생유무에 대한 확인, 유지관리를 실시</li> </ul> | |

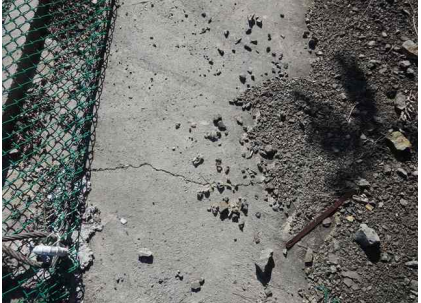
| 구 분 | 중점유지관리 사항 | 현황 사진 |
|---|---|---|
| 배수<br>시설 | <ul style="list-style-type: none"> <li>• 배수로 균열 구간</li> <li>→ 균열부에 대한 보수가 필요하며, 보수후에도 재손상 발생에 대한 주기적인 점검을 실시하는 유지관리가 필요</li> </ul> | |

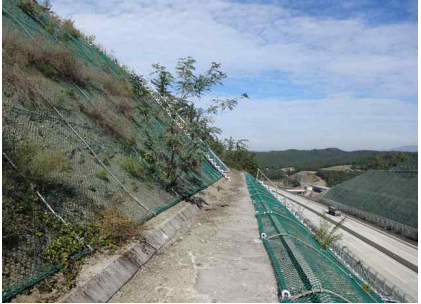
| 구 분 | 중점유지관리 사항 | 현황 사진 |
|---|---|---|
| 보호<br>시설 | <ul style="list-style-type: none"> <li>• 점검계단 식생</li> <li>→ 원활한 점검 및 유지관리를 위해 식생에 대한 정비가 필요</li> </ul> | |
