## **64. 상주절토64**

### 64.1 시설물의 개요

본 시설물은 경상북도 영천시 고경면 대성리(상주영천고속도로 89.588~89.988km)에 위치한 사면으로서 총 연장 400.0m, 높이 40.1m의 절토사면으로 시공되어 있다.

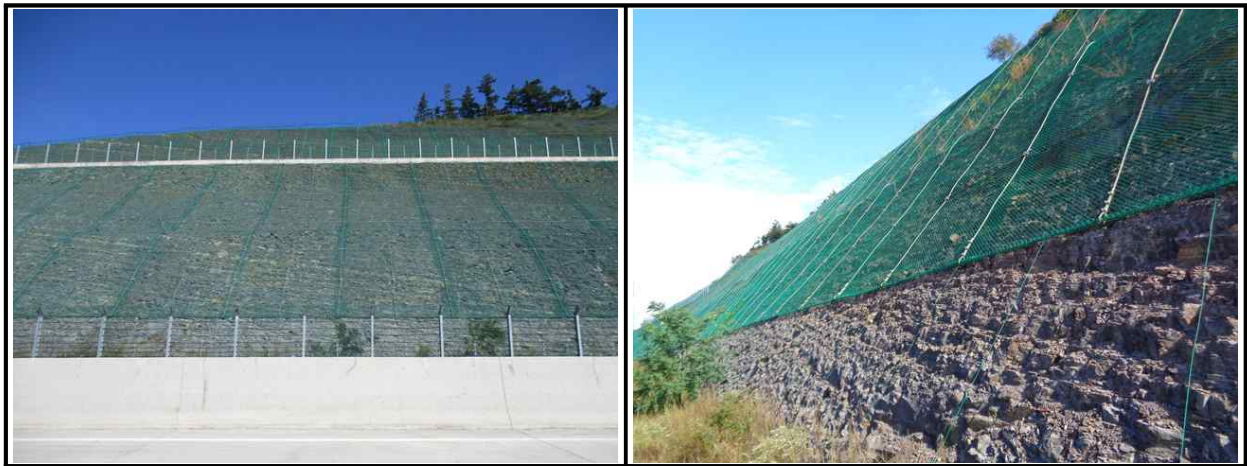
【그림 64.3.2】 사면 전경

사면에 낙석방지망이 시공되어 있으며, 노출암에서 확인할 수 있는 암반의 풍화등급은 약한풍화(SW)~심한풍화(HW) 정도이다.

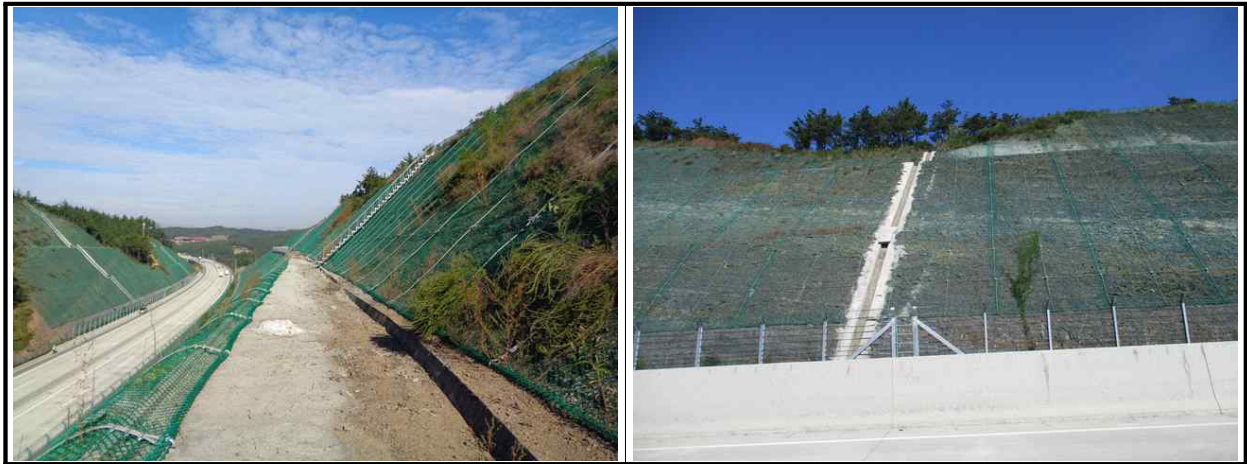
【그림 64.3.3】 배수시설 전경

대상 사면의 배수시설은 소단배수로 및 산마루측구, 수직도수로가 시공되어 있다.

- 배수시설의 배수기능에 큰 문제는 없는 것으로 조사되었다.
- 배수시설에 대한 점검결과, 소단배수로 균열이 일부 조사되었다.

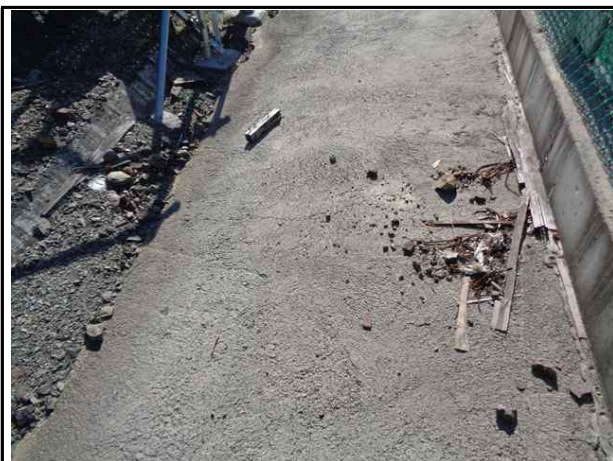
| 현 황 | 89.748K 소단배수로 균열 | 현 황 | 89.858K 소단배수로 균열 |
| 원 인 | 건조수축, 우수유입, 열화 | 원 인 | 건조수축, 우수유입, 열화 |

| 대 책 | 균열보수 | 대 책 | 균열보수 |

| 구분 | 손상내용 | 보수방안 | 손상<br>물량 | 보수<br>물량 | 단위 | 단가<br>(천원) | 개략공사비<br>(천원) | 우선<br>순위 |
|---|---|---|---|---|---|---|---|---|
| 배수시설 | 소단배수로 균열 | 주입보수 | 12.5 | 18.75 | m | 70 | 1,313 | 1 |

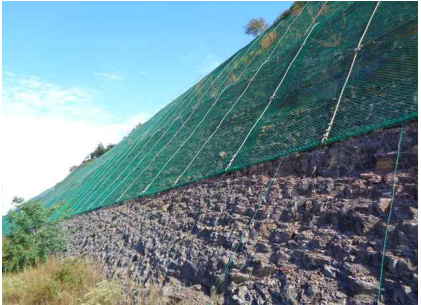
| 구 분 | 중점유지관리 사항 | 현황 사진 |
|---|---|---|
| 사<br>면<br>부 | <ul style="list-style-type: none"> <li>• 풍화구간<br/>→ 현재 낙석방지울타리 및 낙석방지망 설치로 안전성에 는 문제가 없는 상태이나, 장기공용시 우수 및 동결융해로 인한 유실이 발생할 수 있으므로, 주기적인 점검으로 통해 손상의 발생유무에 대한 확인, 유지관리를 실시</li> </ul> | |

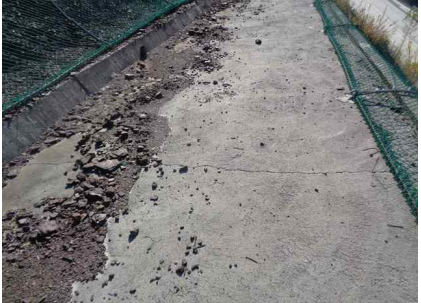
| 구 분 | 중점유지관리 사항 | 현황 사진 |
|---|---|---|
| 배수<br>시설 | <ul style="list-style-type: none"> <li>• 배수로 균열 구간<br/>→ 균열부에 대한 보수가 필요하며, 보수후에도 재손상 발생에 대한 주기적인 점검을 실시하는 유지관리가 필요</li> </ul> | |

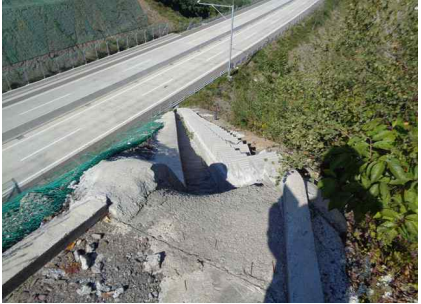
| 구 분 | 중점유지관리 사항 | 현황 사진 |
|---|---|---|
| 보호<br>시설 | <ul style="list-style-type: none"> <li>• 점검계단 식생<br/>→ 원활한 점검 및 유지관리를 위해 식생에 대한 정비가 필요</li> </ul> | |
