## **65. 상주절토65**

## 65. 상주절토65

본 시설물은 경상북도 영천시 북안면 원당리(상주영천고속도로 90.938~91.138km)에 위치한 사면으로서 총 연장 200m, 높이 32.3m의 절토사면으로 시공되어 있다.

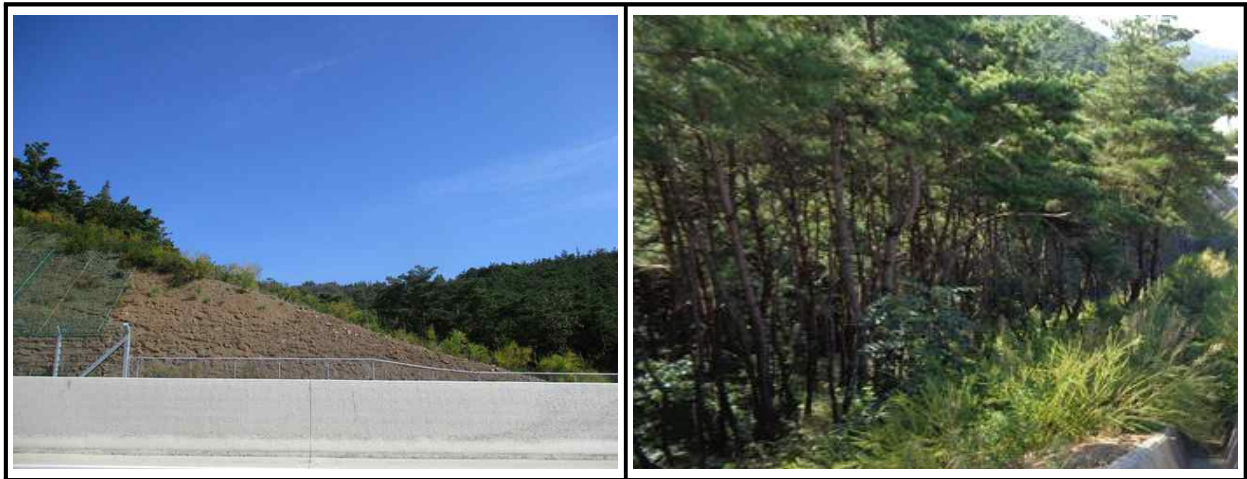
【그림 65.3.1】 상부자연사면 전경

상부 자연사면은 사면 10~20°의 경사로 되어 있으며, 풍화토 및 퇴적토가 존재하고, 관목이 서식하고 있다.

- 상부자연사면은 전반적으로 양호하다.

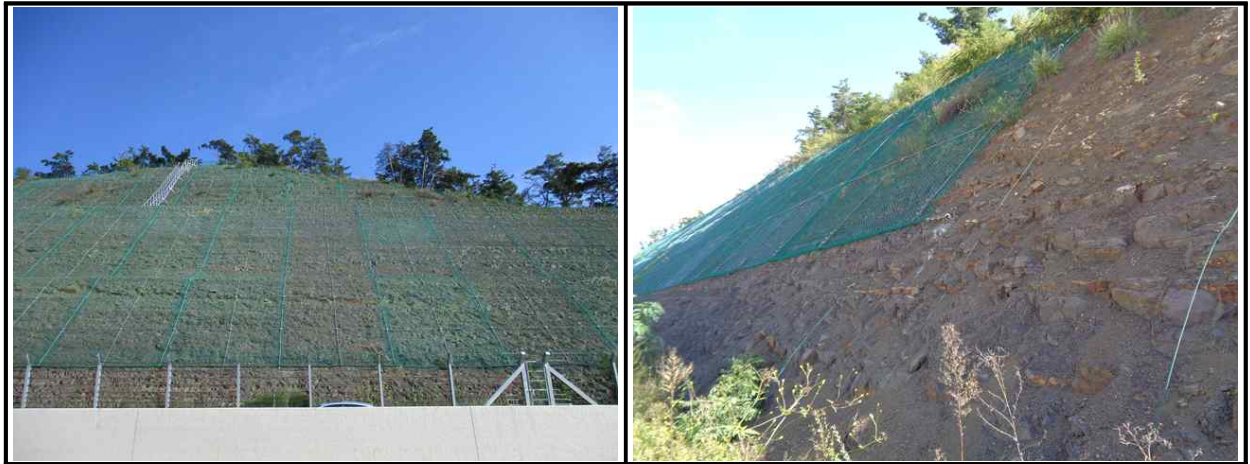
【그림 65.3.2】 사면 전경

사면에 낙석방지망이 시공되어 있으며, 노출암에서 확인할 수 있는 암반의 풍화등급은 약한풍화(SW)~심한풍화(HW) 정도이다.

- 현장조사 결과, 전반적으로 양호한 상태이다.
- 일부 노출암 구간은 낙석방지망 및 낙석방지울타리가 설치되어 안전성에는 문제가 없으나, 공용기간이 증가할수록 우수 및 동결융해작용으로 풍화가 진행될 수 있으므로, 주기적인 주의관찰이 요망된다.

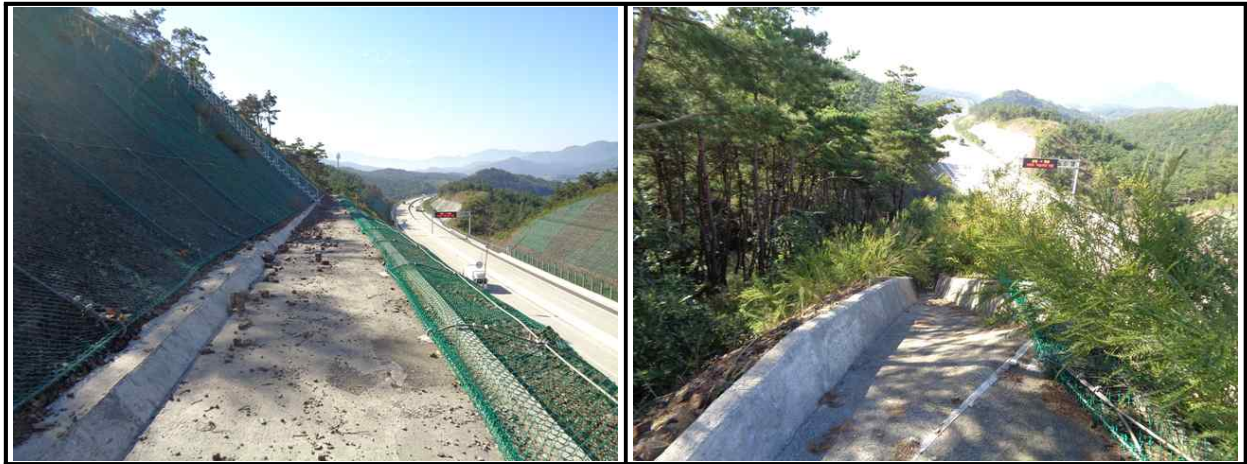
【그림 65.3.3】 배수시설 전경

대상 사면의 배수시설은 소단배수로, 산마루측구가 시공되어 있다.

- 배수시설의 배수기능에 큰 문제는 없는 것으로 조사되었다.
- 점검결과, 전반적으로 양호한 상태이다.

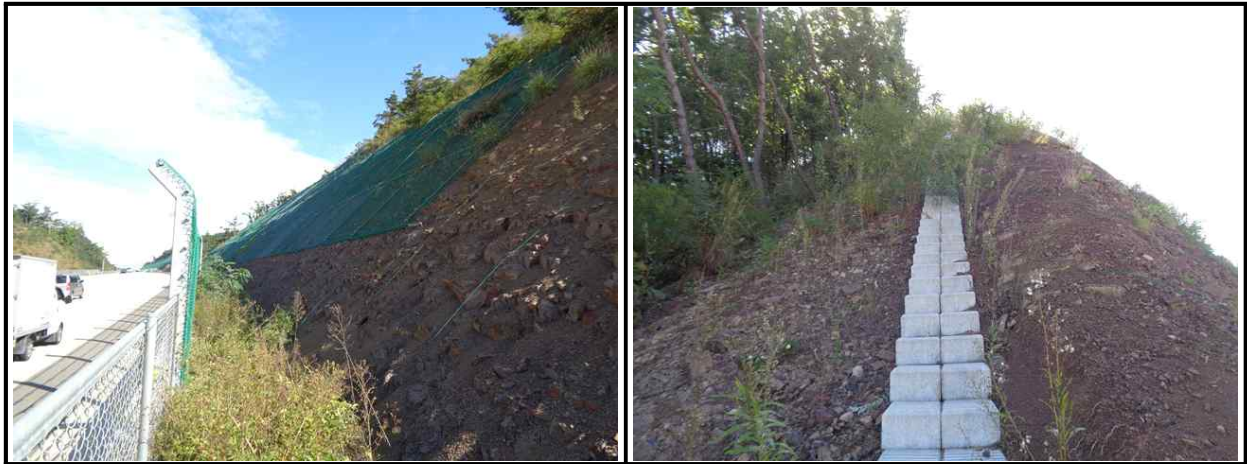
【그림 65.3.4】 보호/보강시설 전경

대상 사면 내에는 점검계단, 낙석방지망, 낙석방지울타리가 설치되어 있는 것으로 확인되었다.

- 사면보호/보강시설은 기능발휘에 큰 문제가 없는 것으로 조사되었다.

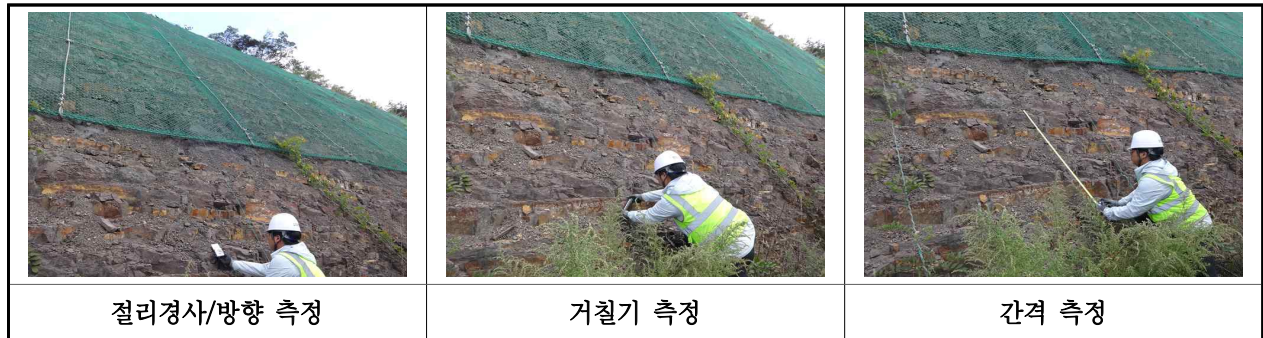
【그림 65.3.5】 불연속면 측정 현황

| 구 분 | 1구간 | | |
|---|---|---|---|
| 방향성 | 30/282 | 86/010 | 85/296 |
| 풍화도 | HW | HW | HW |

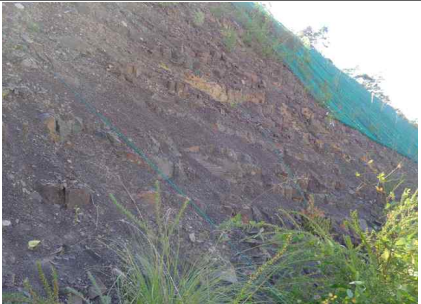
| 구 분 | 중점유지관리 사항 | 현황 사진 |
|---|---|---|
| 사<br>면<br>부 | <ul style="list-style-type: none"> <li>· 풍화구간</li> <li>→ 현재 낙석방지울타리 및 낙석방지망 설치로 안전성에는 문제가 없는 상태이나, 장기공용시 우수 및 동결융해로 인한 유실이 발생할 수 있으므로, 주기적인 점검으로 통해 손상의 발생유무에 대한 확인, 유지관리를 실시</li> </ul> | |

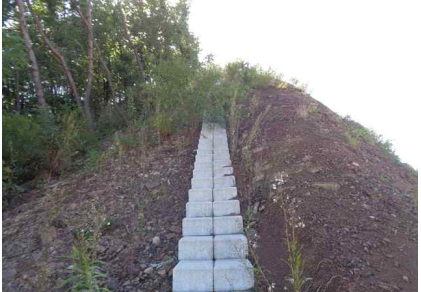
| 구 분 | 중점유지관리 사항 | 현황 사진 |
|---|---|---|
| 보<br>호<br>시<br>설 | <ul style="list-style-type: none"> <li>· 점검계단 식생</li> <li>→ 원활한 점검 및 유지관리를 위해 식생에 대한 정비가 필요</li> </ul> | |
