## 2. 패널식옹벽02

본 시설물은 경상북도 군위군 소보면 달산리(상주영천고속도로 25.414~25.852km)에 위치한 2종 시설물로서 연장 438.0m, 지면노출높이 15.0m의 패널식 보강토옹벽이다.

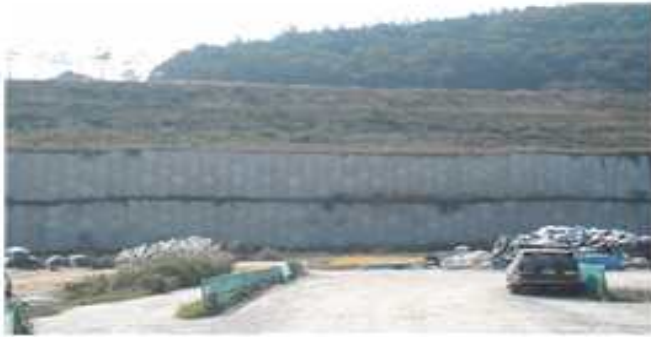
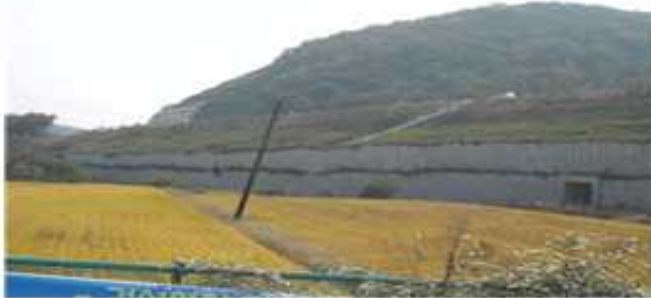
| 공사중 정기안전점검(2017년 4월) | |
|---|---|
| STA. 9+400 ~ 9+535.3 판넬식 보강토 옹벽 시공현황 | |

| 공사중 정기안전점검(2017년 4월) | |
|---|---|
| 비고사항 | - 판넬 옹벽 전면에 배수로 및 기울음 등은 완공 되지 않은 상태로 전반적인 시공상태는 양호한 것으로 확인됨. |

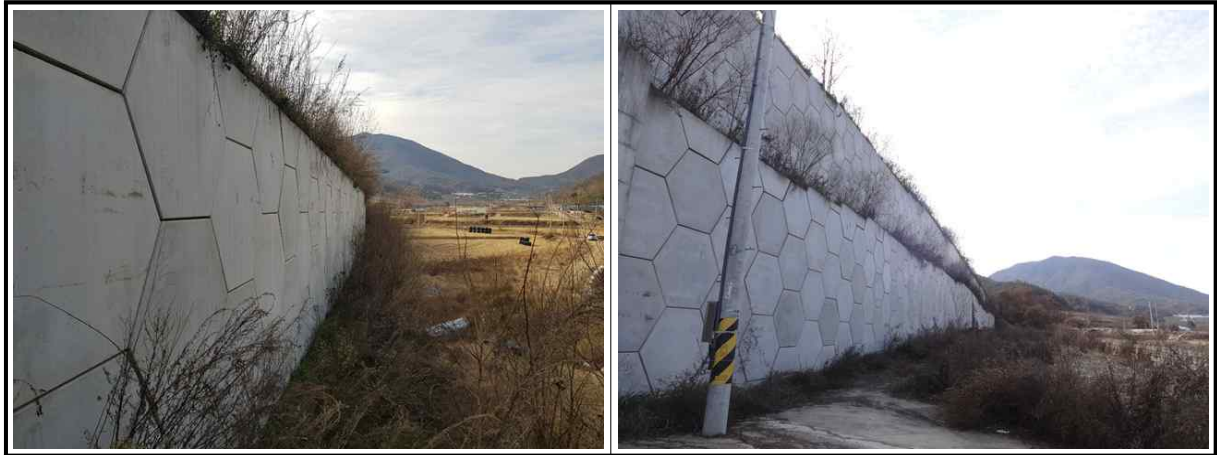
【그림 2.3.1】 지반, 기초부 전경

- 조사결과, 침하, 활동, 전도 등 구조적인 손상결함 및 세굴이 없는 양호한 상태로 조사되었다.

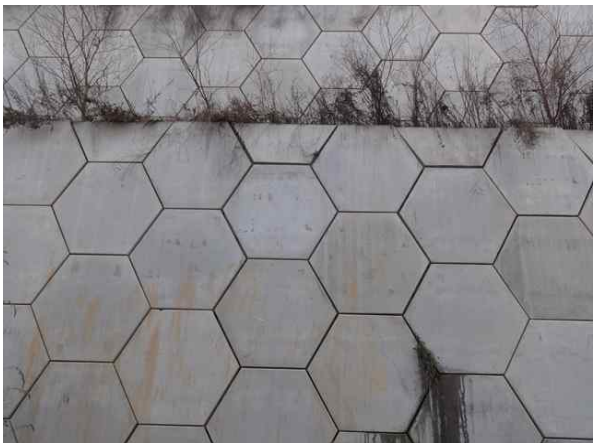
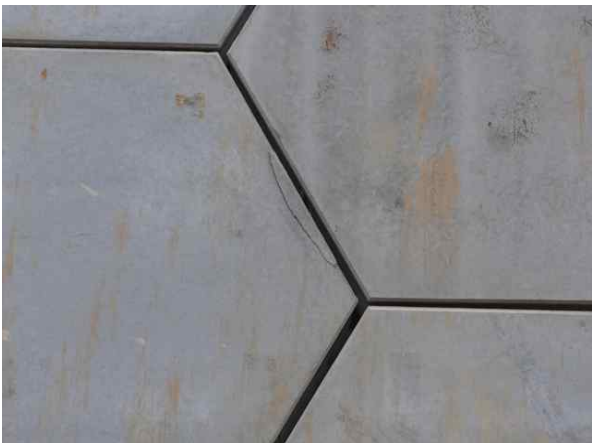
- S21 구간에 판넬파손이 조사되었으나, 사용성에 문제는 없는 상태로 단면보수 후 주기적인 점검을 통한 손상의 증가 및 확대 등에 대해 확인, 조치를 실시하는 유지관리가 필요하다고 판단된다.

| 위 치 | 현황 | 규모 | 비고 |
|---|---|---|---|
| S21 | 판넬 파손 | A=0.03m <sup>2</sup> (1EA) | |

| 현 황 | S21 판넬 파손 | 현 황 | S21 판넬 파손 |
| 원 인 | 공용기간 증가 | 원 인 | 공용기간 증가 |

| 대 책 | 단면보수 | 대 책 | 단면보수 |

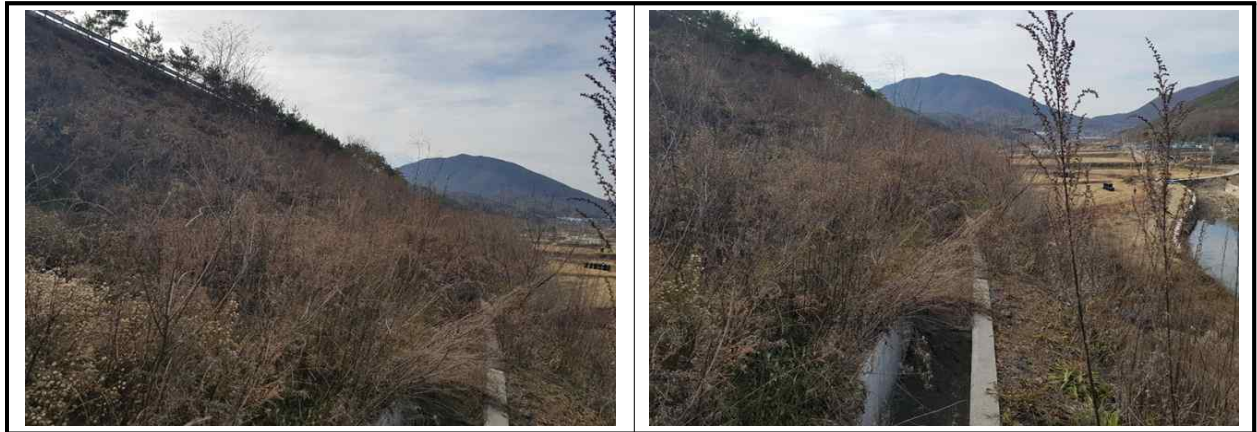
【그림 2.3.3】 주변영향인자 전경

- 외관조사 결과, 배수시설 및 상부성토부 내의 침식, 유실 등의 손상이 없는 상태로서 전반적으로 양호한 상태를 유지하고 있는 것으로 조사되었다.

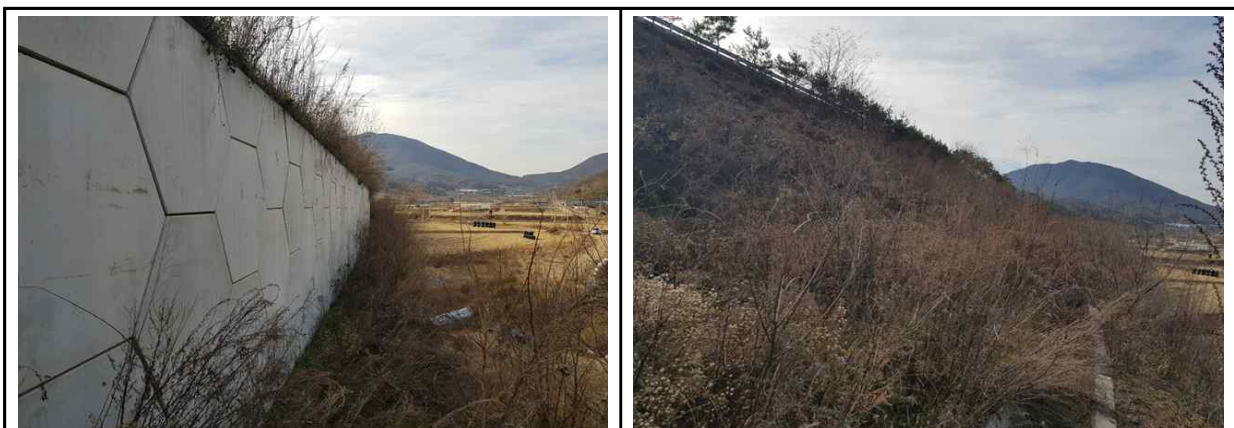
| 현 황 | 상태양호 | 현 황 | 상태양호 |
| 원 인 | — | 원 인 | — |
