## **3. 블럭식옹벽03**

### 3. 블럭식옹벽03

본 시설물은 경상북도 군위군 소보면 산법리(상주영천고속도로 29.178~29.400km)에 위치한 2종 시설물로서 연장 218.0m, 지면노출높이 8.7m의 블럭식 보강토옹벽이다.

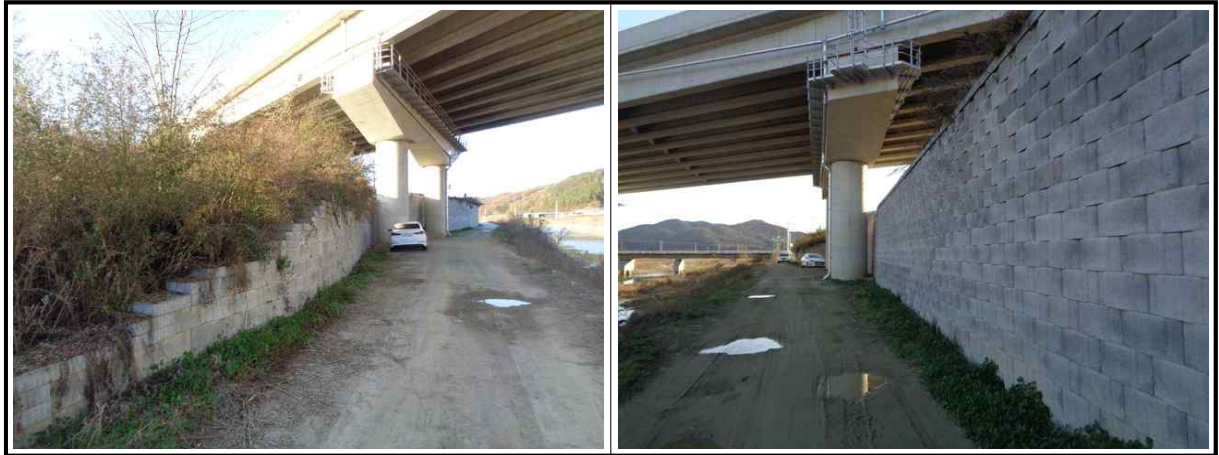
【그림 3.3.1】 지반, 기초부 전경

- 조사결과, 침하, 활동, 전도 등 구조적인 손상결함 및 세굴이 없는 양호한 상태로 조사되었다.

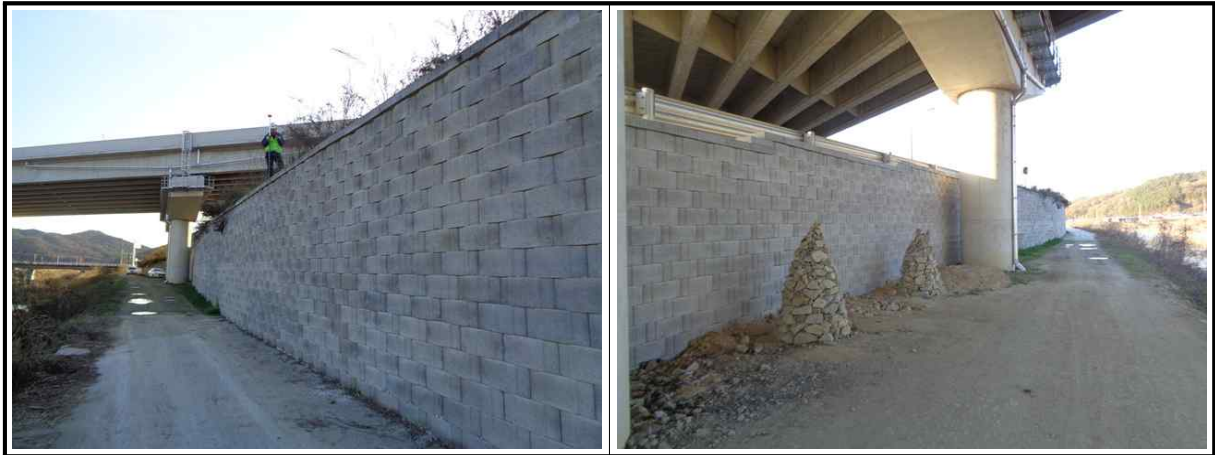
【그림 3.3.2】 전면부 전경

- 조사결과, 유실, 이격, 배부름, 블록균열, 블럭파손 등의 손상이 없는 양호한 없는 상태이다.

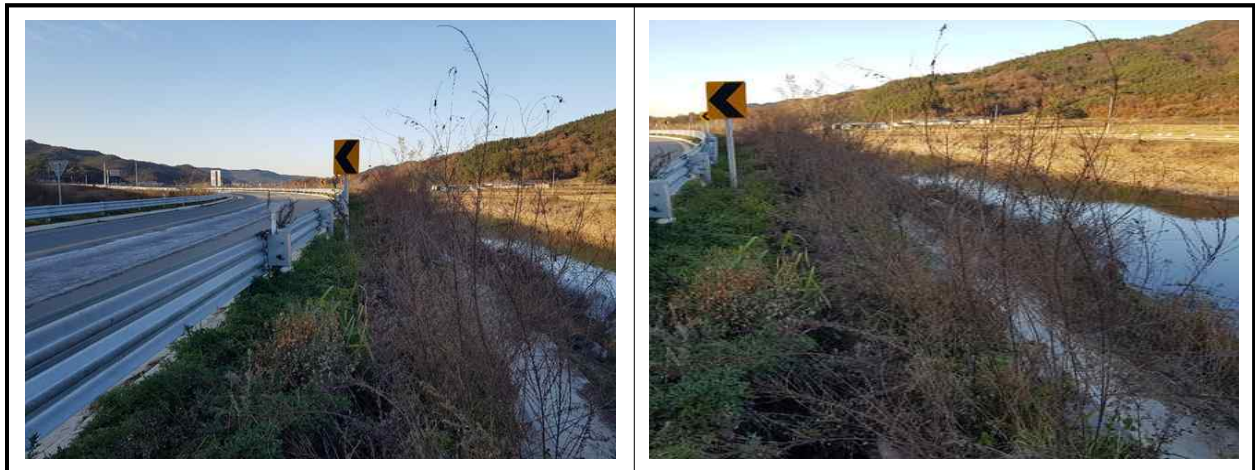
【그림 3.3.3】 주변영향인자 전경

- 외관조사 결과, 배수시설 및 상부성토부 내의 침식, 유실 등의 손상이 없는 상태로서 전반적으로 양호한 상태를 유지하고 있는 것으로 조사되었다.

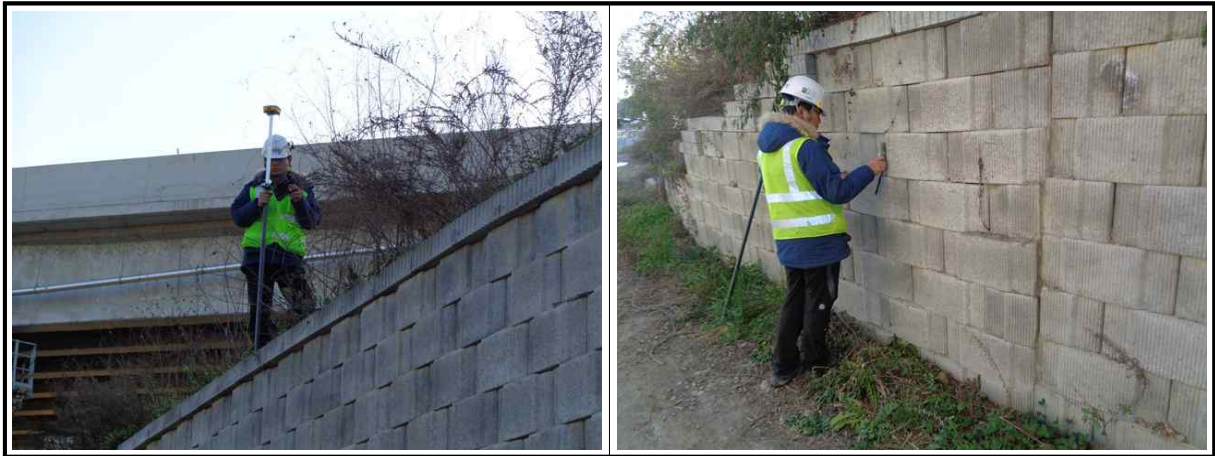
【그림 3.3.4】 측량작업 전경

초기점검과 비교하여 검토한 결과, 미소한 차이가 확인되었으며, 측량시 발생할 수 있는 오차내로서, 침하, 전도, 활동에 의한 문제는 없는 것으로 검토되었다.
