## **4. 불력식옹벽04**

## 4. 블럭식옹벽04

본 시설물은 경상북도 군위군 소보면 산법리(상주영천고속도로 30.940~31.213km)에 위치한 2종 시설물로서 연장 273.0m, 지면노출높이 12.5m의 블럭식 보강토옹벽이다.

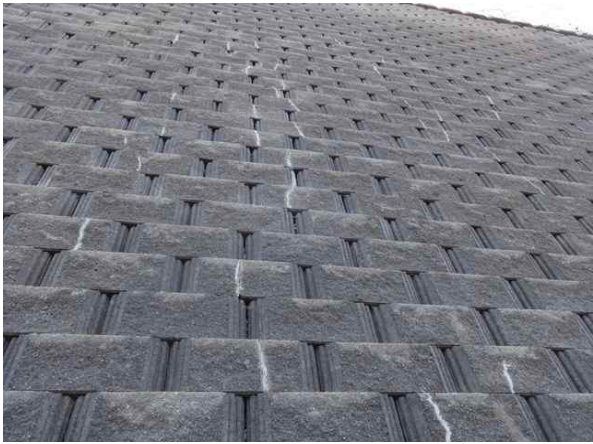
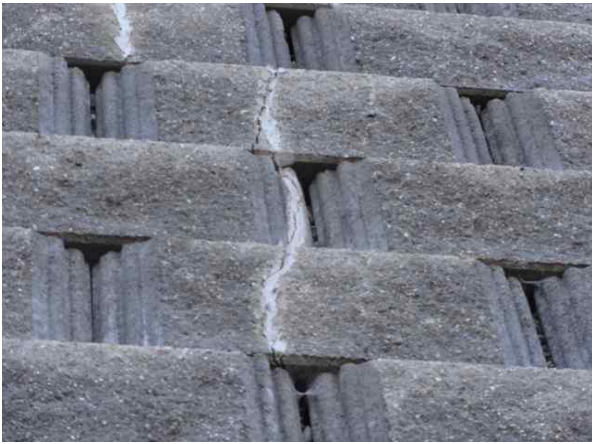
| 위 치 | 현황 | 규모 | 비고 |
|---|---|---|---|
| S2 | 블록 재균열 | L=11.0m | |

| 현 황 | S2 블록 재균열 | 현 황 | S2 블록 재균열 |
| 원 인 | 공용기간 증가 | 원 인 | 공용기간 증가 |

| 대 책 | 균열 보수 | 대 책 | 균열 보수 |

| 구분 | 손상내용 | 보수방안 | 손상<br>물량 | 보수<br>물량 | 단위 | 단가<br>(천원) | 개략공사비<br>(천원) | 우선<br>순위 |
|---|---|---|---|---|---|---|---|---|
| 전면부 | 블록 재균열 | 표면처리 | 11.00 | 4.13 | m² | 58 | 240 | 하자 |

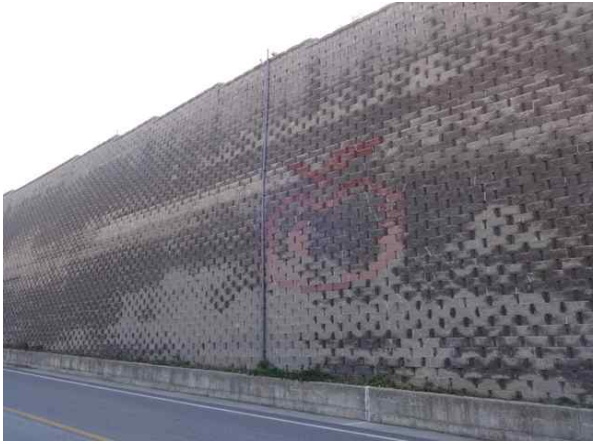
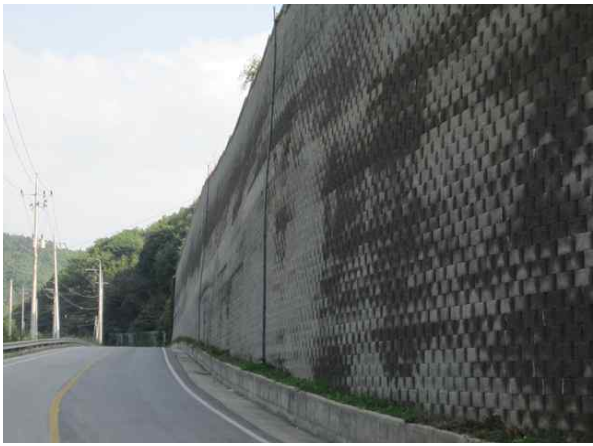
- 조사결과, 유실, 이격, 등은 조사되지 않았으나, 전면부 블록에 재균열이 일부 조사되었다.
- S10, S12에서 전면부 배부름이 조사되었고, 현재 유지관리 업체에서 지속적인 계측을 하고 있는 중으로 파악되었다. 배부름은 주기적인 점검 및 계측으로 진전이 확인되면 보강 등의 조치가 필요하다.

| 현 황 | S10 배부름 | 현 황 | S12 배부름 |
| 원 인 | 시공미흡 | 원 인 | 시공미흡 |

| 현 황 | S10 배부름 | 현 황 | S12 배부름 |
| 원 인 | 시공미흡 | 원 인 | 시공미흡 |

| 대 책 | 유지관리 | 대 책 | 유지관리 |

| 대 책 | 유지관리 | 대 책 | 유지관리 |

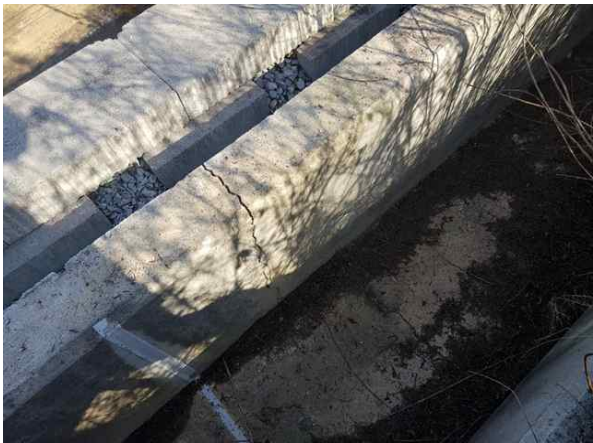
| 위 치 | 현황 | 규모 | 비 고 |
|---|---|---|---|
| S7 | 배수로 파손 | A= 0.05m <sup>2</sup> | |

| 현 황 | S7 배수로 파손 | 현 황 | S8 배수로 파손 |
| 원 인 | 시공미흡 | 원 인 | 시공미흡 |

| 대 책 | 단면보수 | 대 책 | 단면보수 |

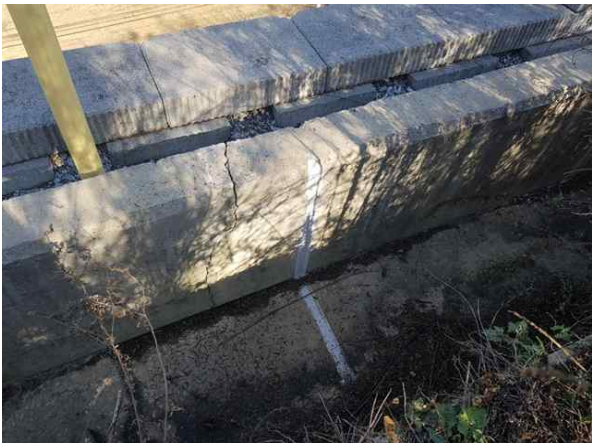
| 위 치 | 현황 | 규모 | 비 고 |
|---|---|---|---|
| S8 | 배수로 파손 | A= 0.10m <sup>2</sup> | |

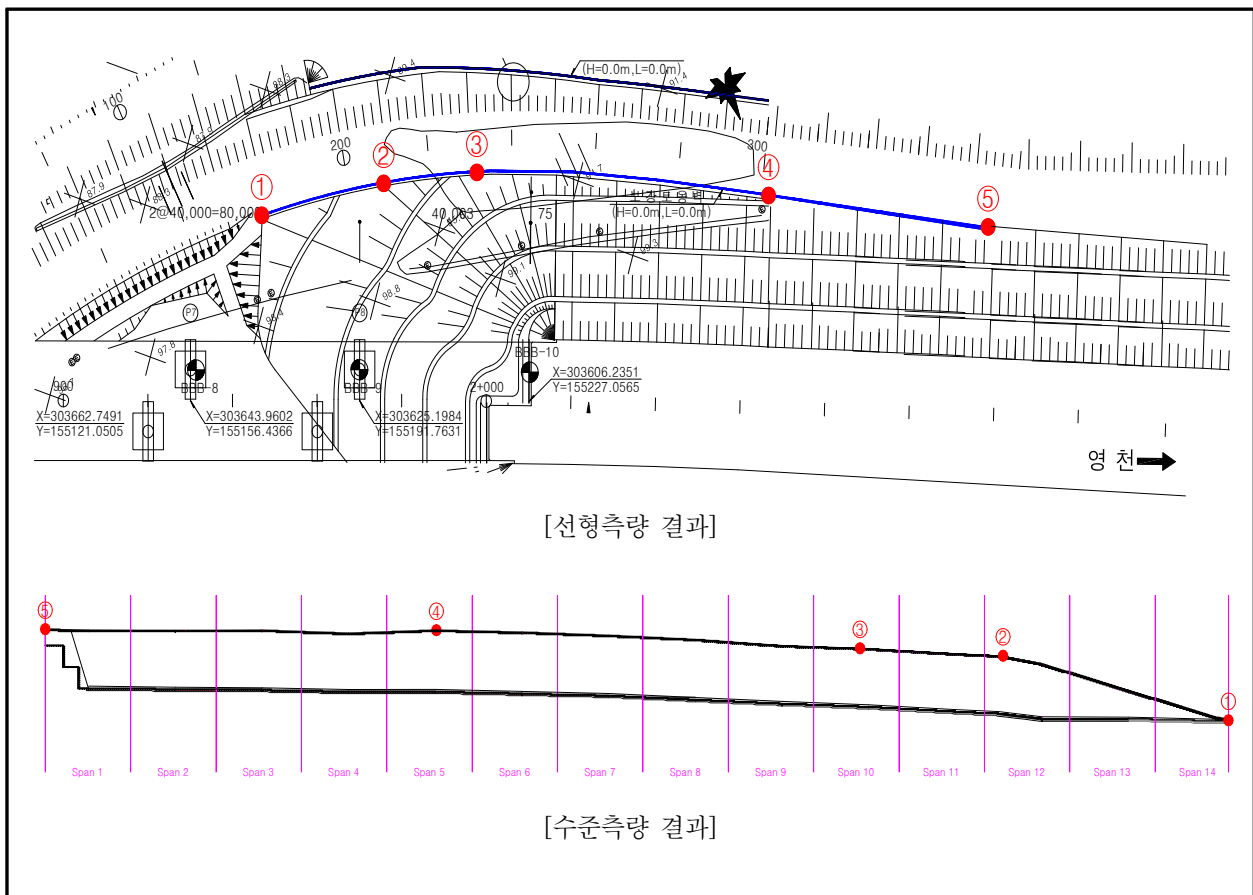
【그림 4.3.5】 선형 및 수준측량 결과

초기점검과 비교하여 검토한 결과, 미소한 차이가 확인되었으며, 측량시 발생할 수 있는 오차내로서, 침하, 전도, 활동에 의한 문제는 없는 것으로 검토되었다.

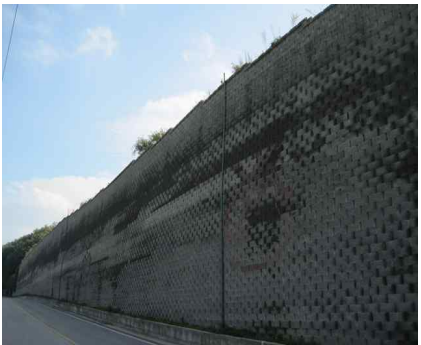
| 구 분 | 중점유지관리 사항 | 현황 사진 |
|---|---|---|
| 전<br>면<br>부 | <ul style="list-style-type: none"> <li>• 배부름</li> </ul> <p>→ 배부름 발생의 원인은 시공미흡으로 추정되며, 배부름의 진행성 확인을 위한 주기적인 점검 및 계측을 통한 자료 분석 후 손상의 진전 시 적절한 보수를 통한 관리 필요</p> | |

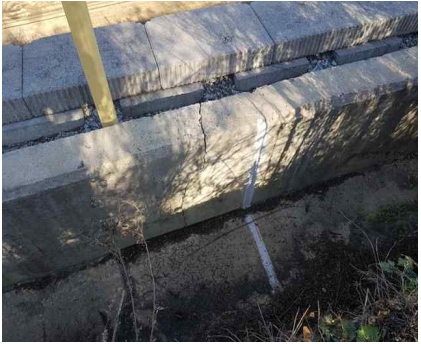
| 구 분 | 중점유지관리 사항 | 현황 사진 |
|---|---|---|
| 배<br>수<br>시<br>설 | <ul style="list-style-type: none"> <li>• 배수로 파손</li> </ul> <p>→ 배수로 파손 발생의 원인은 시공미흡으로 추정되며, 배수시설의 원활한 기능을 위해 적절한 보수를 통한 관리 필요</p> | |

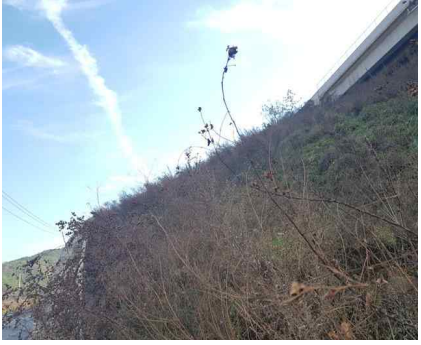
| 구 분 | 중점유지관리 사항 | 현황 사진 |
|---|---|---|
| 성<br>토<br>부 | <ul style="list-style-type: none"> <li>• 우수 및 동결융해에 의한 지하수 침투, 식생유실 발생여부를 주기적인 관찰을 통한 확인필요</li> </ul> | |
