## **5. 패널식옹벽05**

### 5.1 시설물 개요

본 시설물은 경상북도 군위군 소보면 산법리(상주영천고속도로 31.230~31.335km)에 위치한 2종 시설물로서 연장 155.0m, 지면노출높이 25.5m의 패널식 보강토옹벽이다.

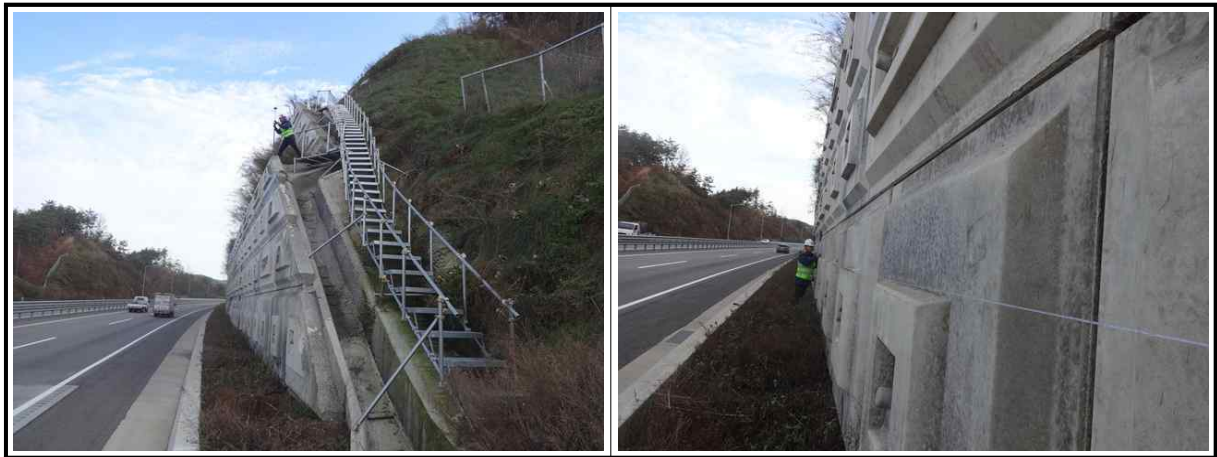
【그림 5.3.1】 지반, 기초부 전경

- 조사결과, 양호한 상태로 조사되었다.

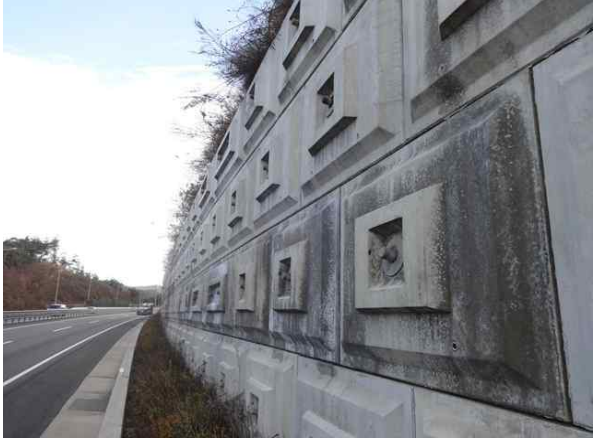
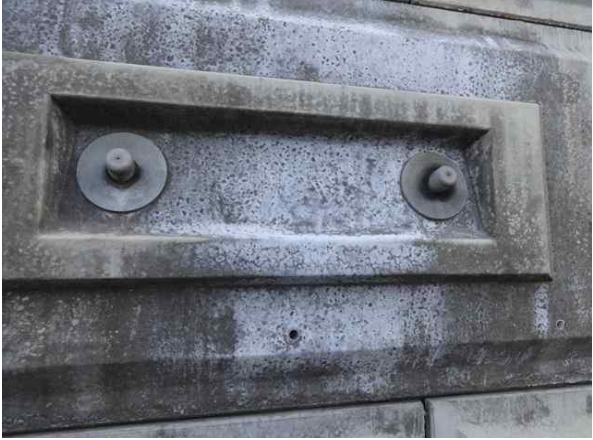
| 현 황 | S2~3 판넬 백태 및 표면열화 | 현 황 | S2~3 판넬 백태 및 표면열화 |
| 원 인 | 공용기간 증가, 우수, 동결융해 | 원 인 | 공용기간 증가, 우수, 동결융해 |

| 대 책 | 표면처리 | 대 책 | 표면처리 |

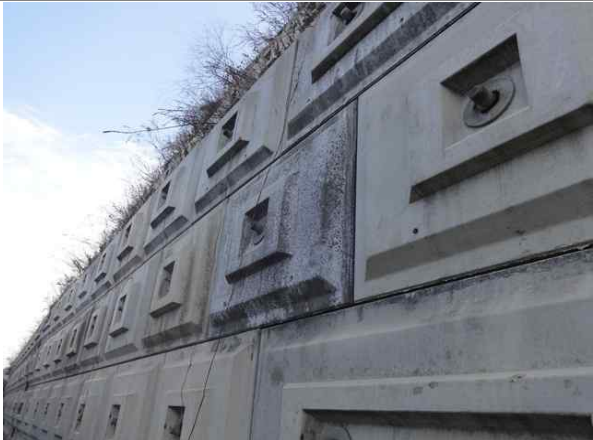
| 현 황 | S4 판넬 백태 및 표면열화 | 현 황 | S7 앵커캡 파손 |
| 원 인 | 공용기간 증가, 우수, 동결융해 | 원 인 | 시공미흡 |

| 대 책 | 표면처리 | 대 책 | 앵커캡 재설치 |

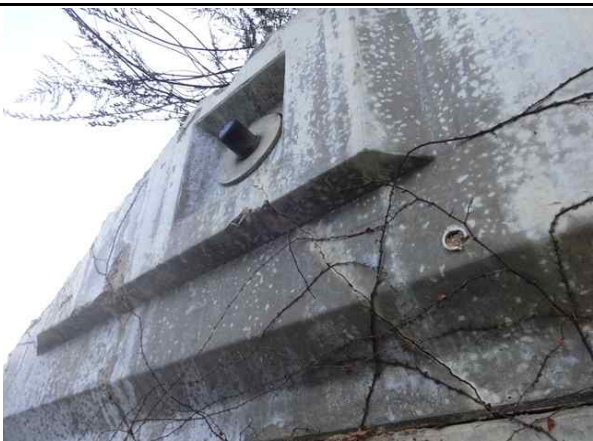
| 현 황 | S8 판넬 균열(Cw=0.5mm) | 현 황 | S8 판넬 파손 |
| 원 인 | 공용기간 증가, 우수, 동결융해 | 원 인 | 시공미흡, 외부충격 |

| 대 책 | 주입보수 | 대 책 | 단면보수 |

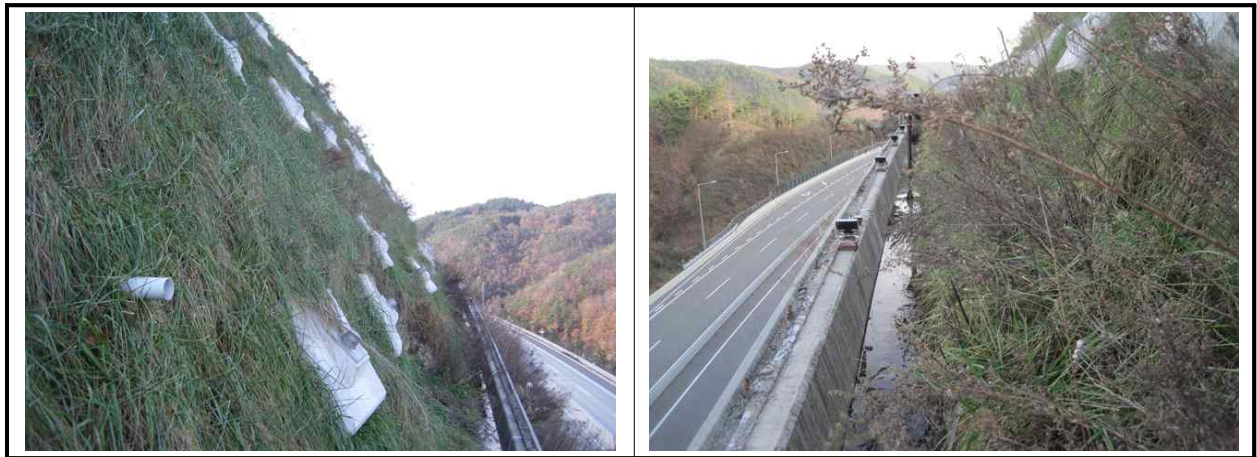
【그림 5.3.3】 주변영향인자 전경

- 외관조사 결과, 배수시설 및 상부성토부 내의 침식, 유실 등의 손상이 없는 상태로서 전반적으로 양호한 상태를 유지하고 있는 것으로 조사되었다.

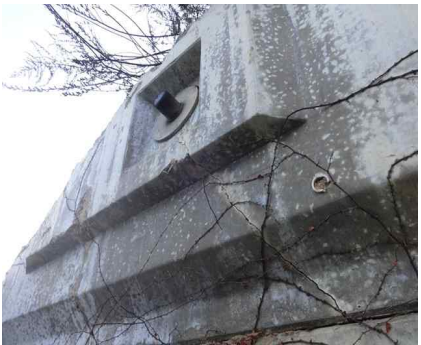
| 구 분 | 중점유지관리 사항 | 현황 사진 |
|---|---|---|
| 전<br>면<br>부 | <ul style="list-style-type: none"> <li>• 판넬 균열(<math>C_w=0.5\text{mm}</math>)</li> <li>→ 판넬 균열(<math>C_w=0.5\text{mm}</math>) 발생에 대한 주기적인 점검을 통해 발생규모 및 현황관리를 실시하고, 일정규모 이상 발생할 경우 보수를 통한 관리 필요</li> </ul> | |

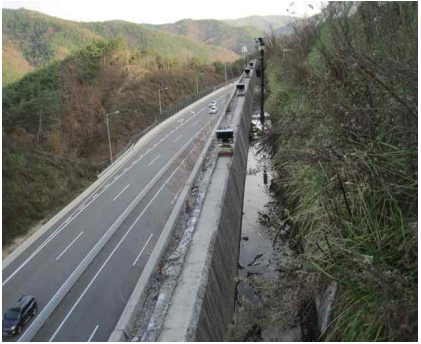
| 구 분 | 중점유지관리 사항 | 현황 사진 |
|---|---|---|
| 배<br>수<br>시<br>설 | <ul style="list-style-type: none"> <li>• 배수로 발생하는 토사퇴적의 경우 장기공용, 우수 등에 의한 손상으로 원활한 배수를 위해 주기적인 정비를 통한 관리 필요</li> </ul> | |

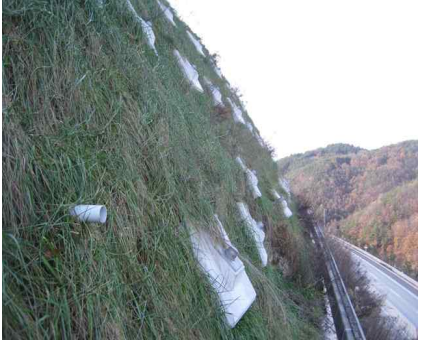
| 구 분 | 중점유지관리 사항 | 현황 사진 |
|---|---|---|
| 성<br>토<br>부 | <ul style="list-style-type: none"> <li>• 우수 및 동결융해에 의한 지하수 침투, 식생유실 발생여부를 주기적인 관찰을 통한 확인필요</li> </ul> | |
