## **7. 패널식옹벽07**

### 7.1 시설물 개요

본 시설물은 경상북도 군위군 효령면 화계리(상주영천고속도로 49.152~49.320km)에 위치한 2종 시설물로서 연장 173.0m, 지면노출높이 12.0m의 패널식 보강토옹벽이다.

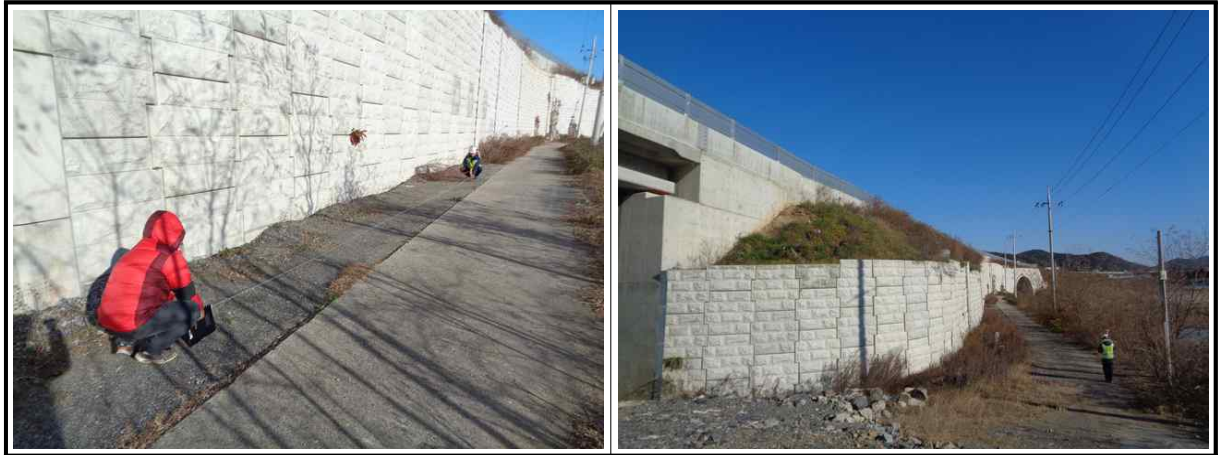
【그림 7.3.1】 지반, 기초부 전경

- 조사결과, 침하, 활동, 전도 등 구조적인 손상결함 및 세굴이 없는 양호한 상태로 조사되었다.

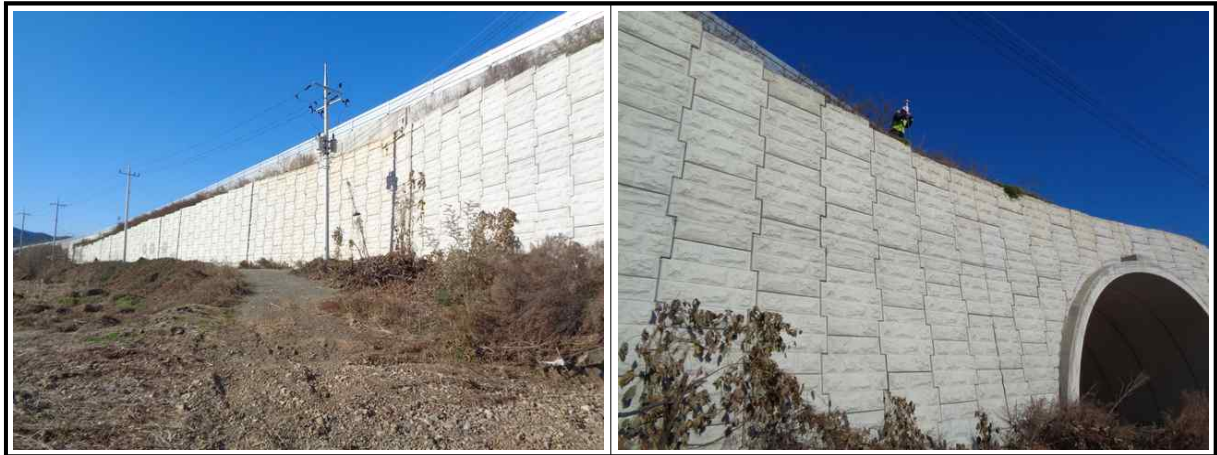
【그림 7.3.2】 전면부 전경

- 외관조사 결과, 전면부에서 판넬파손, 배부름 등의 손상은 조사되지 않았으며, 양호한 상태로 판단된다.

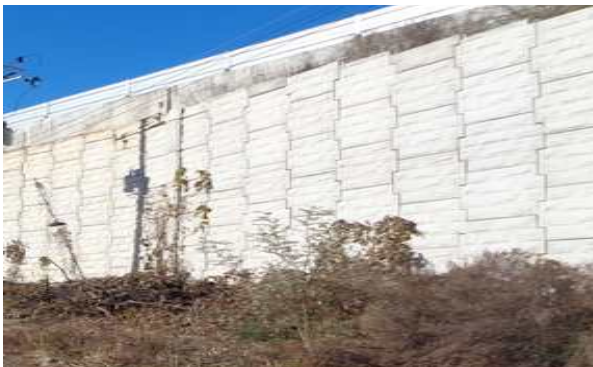
| 현 황 | S2~3 판넬 백태 및 표면열화 | 현 황 | S2~3 판넬 백태 및 표면열화 |
| 원 인 | 공용기간 증가 | 원 인 | 공용기간 증가 |

| 대 책 | 표면처리 | 대 책 | 표면처리 |

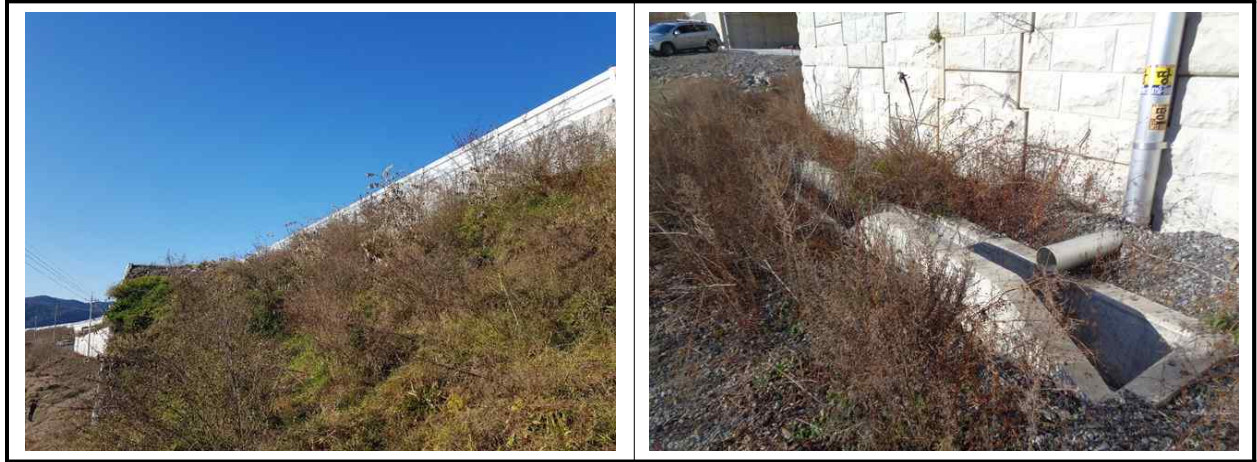
【그림 7.3.3】 주변영향인자 전경

- 외관조사 결과, 배수시설 및 상부성토부 내의 침식, 유실 등의 손상이 없는 상태로서 전반적으로 양호한 상태를 유지하고 있는 것으로 조사되었다.

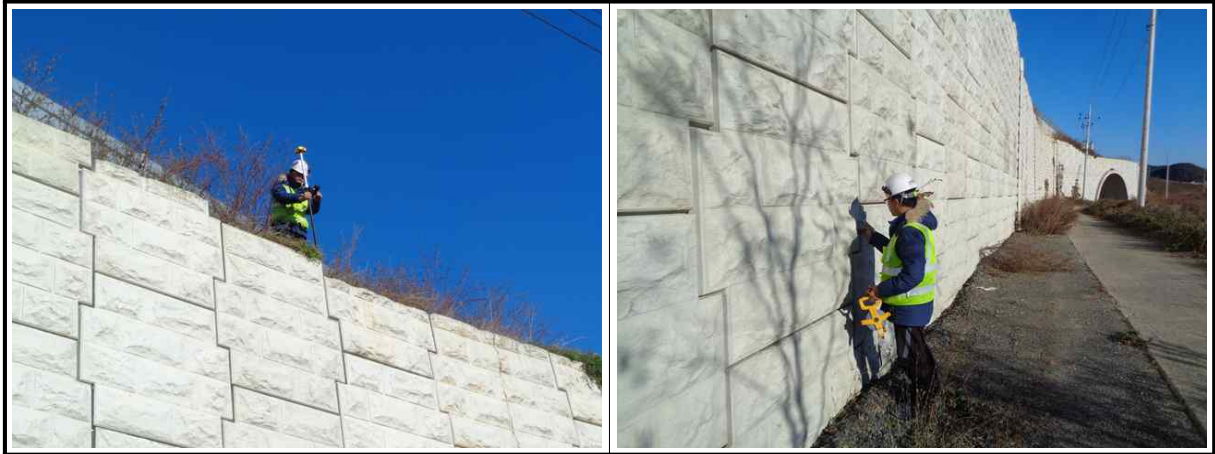
【그림 7.3.4】 측량작업 전경

초기점검과 비교하여 검토한 결과, 미소한 차이가 확인되었으며, 측량시 발생할 수 있는 오차내로서, 침하, 전도, 활동에 의한 문제는 없는 것으로 검토되었다.

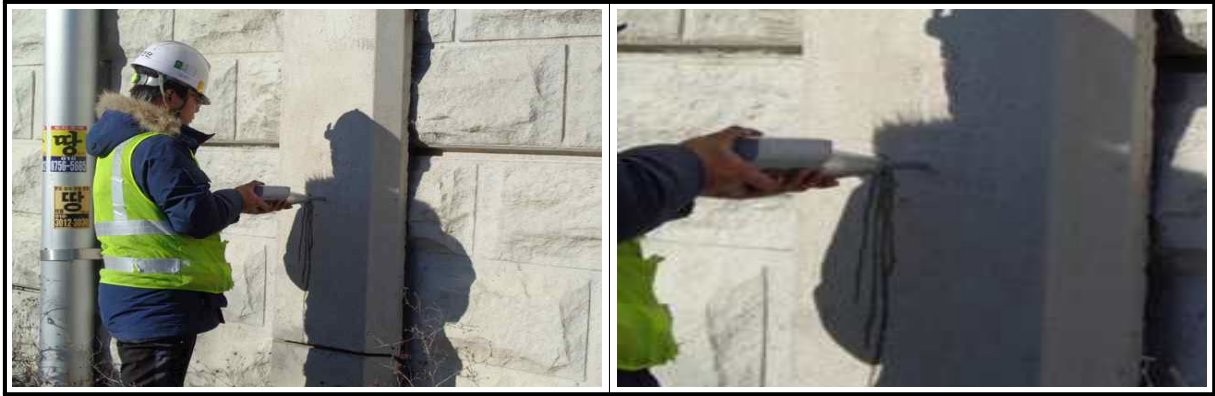
【그림 7.3.6】 슈미트해머를 이용한 반발경도시험 전경

초기점검과 비교한 결과, 측정위치가 다소 상이한 점으로 인해 결과값이 소폭의 편차를 보이고 있으나, 전개소에서 설계기준강도 100%이상의 강도비를 보이고 있어 콘크리트 강도는 양호한 상태를 유지하고 있는 것으로 판단된다.
