## 9. 블럭식옹벽09

본 시설물은 경상북도 군위군 부계면 창평리(상주영천고속도로 51.200~51.378km)에 위치한 2종 시설물로서 연장 181.0m, 지면노출높이 9.3m의 블럭식 보강토옹벽이다.

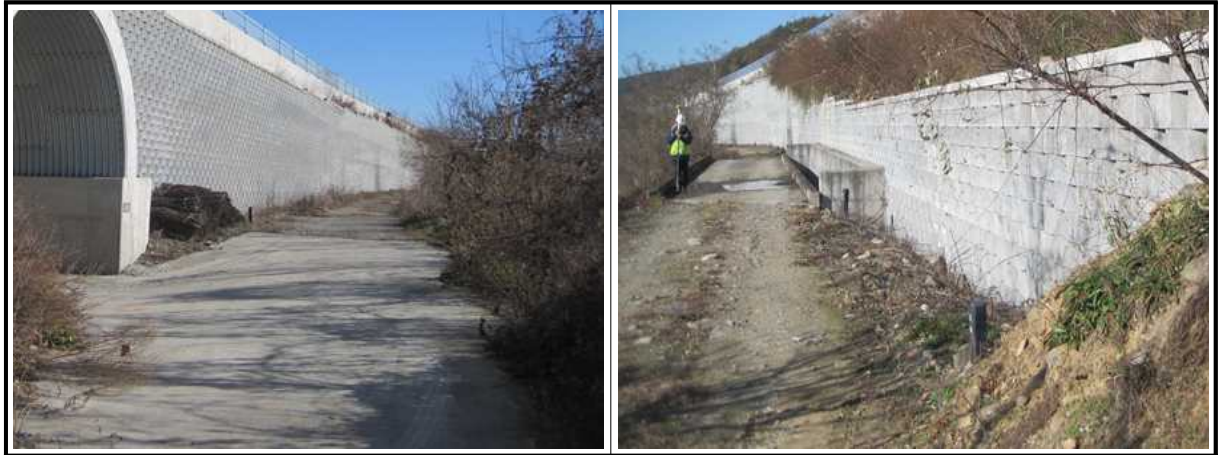
【그림 9.3.1】 지반, 기초부 전경

- 조사결과, 침하, 활동, 전도 등 구조적인 손상결함 및 세굴이 없는 양호한 상태로 조사되었다.

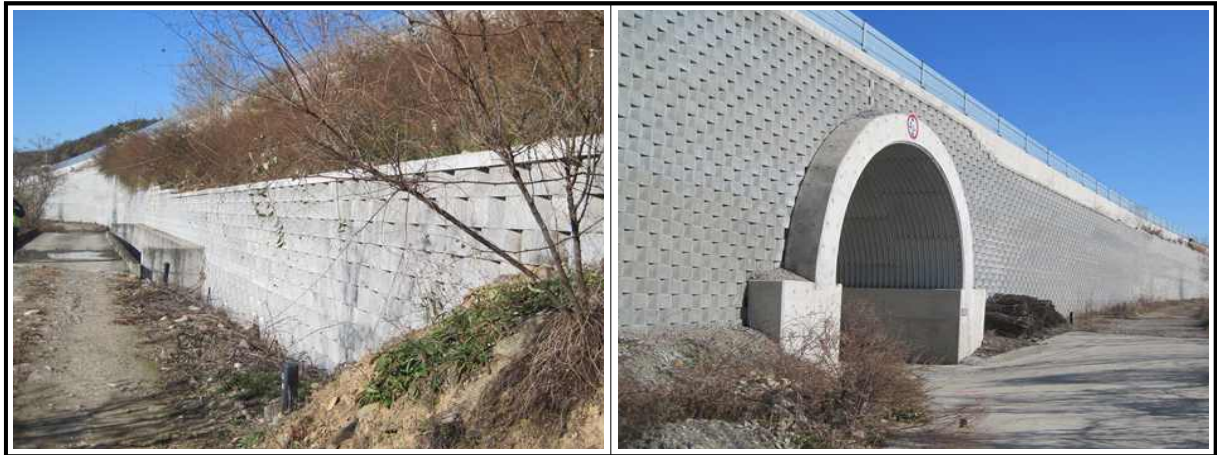
【그림 9.3.2】 전면부 전경

- 조사결과, 기존 손상인 블록균열에 대하여 보수가 실시되었으며, 유실, 이격, 배부름 등의 추가적인 손상이 없는 양호한 없는 상태로 조사되었다.

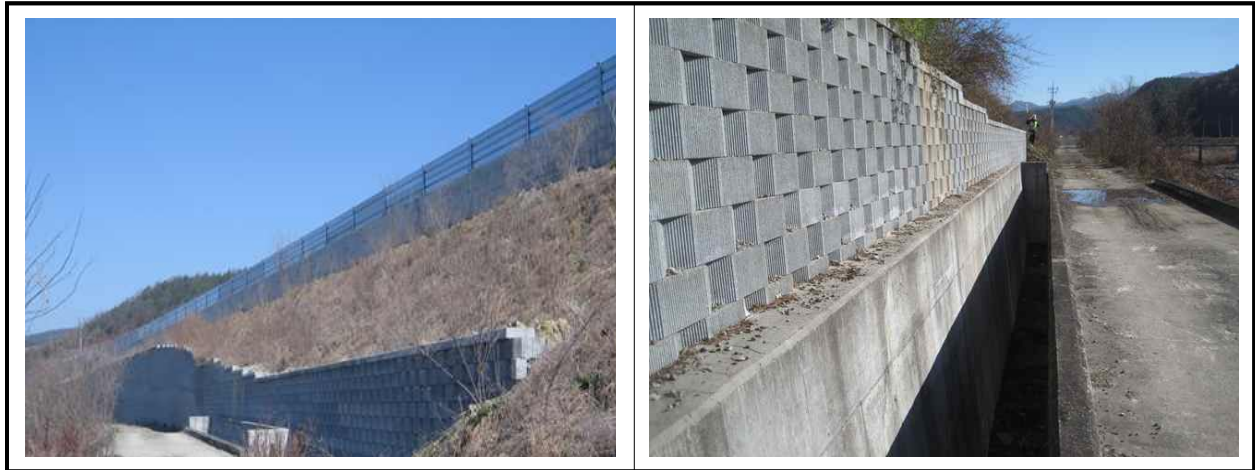
【그림 9.3.3】 주변영향인자 전경

- 외관조사 결과, 침식, 유실, 균열, 파손 등의 손상이 없는 상태로서 전반적으로 양호한 상태를 유지하고 있는 것으로 조사되었다.

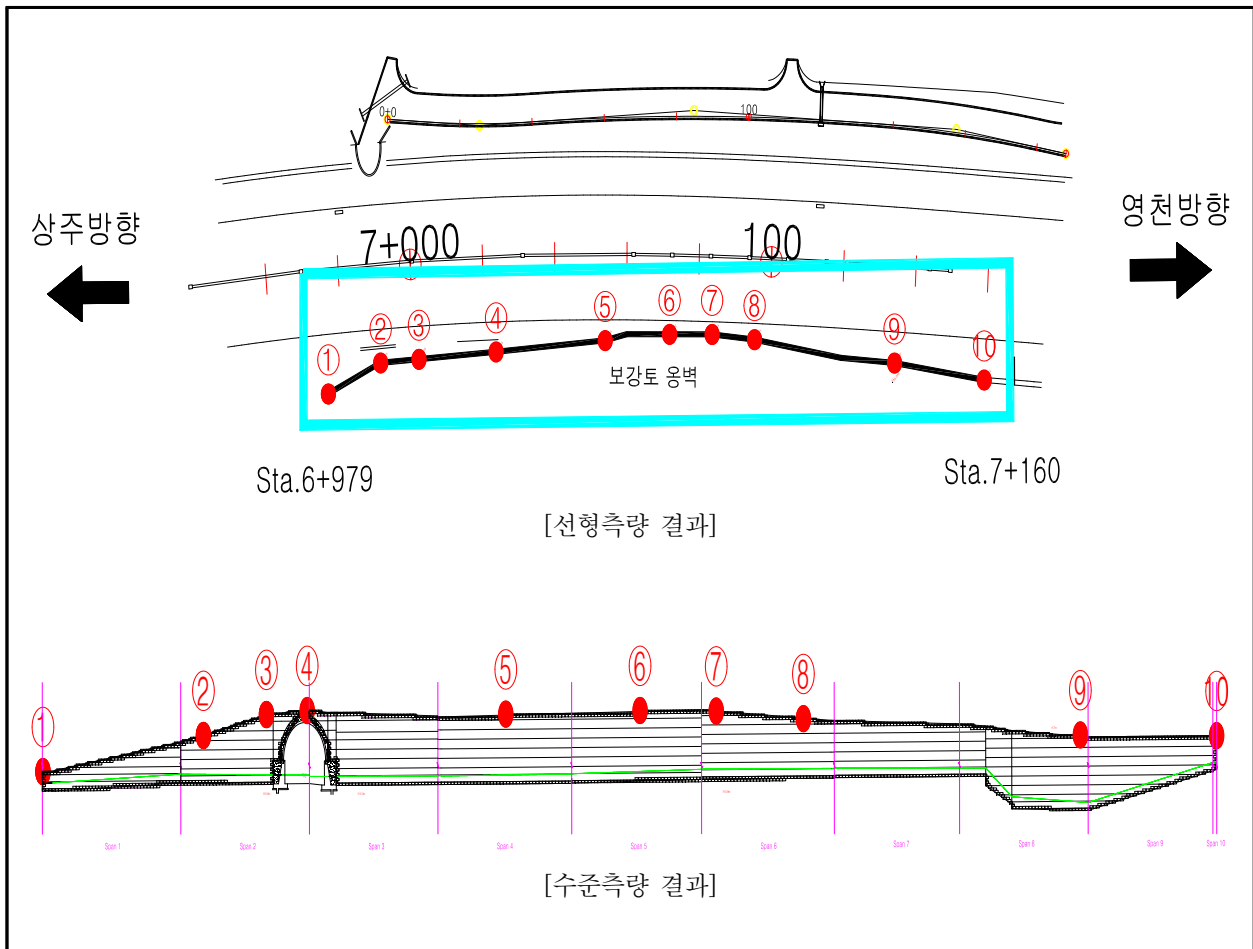
【그림 9.3.5】 선형 및 수준측량 결과

초기점검과 비교하여 검토한 결과, 미소한 차이가 확인되었으며, 측량시 발생할 수 있는 오차내로서, 침하, 전도, 활동에 의한 문제는 없는 것으로 검토되었다.
