# 10. 패널식옹벽10

### 10.1 시설물 개요

본 시설물은 경상북도 군위군 부계면 가호리(상주영천고속도로 54.472~54.673km)에 위치한 2종 시설물로서 연장 201.0m, 지면노출높이 27.5m의 패널식 보강토옹벽이다.

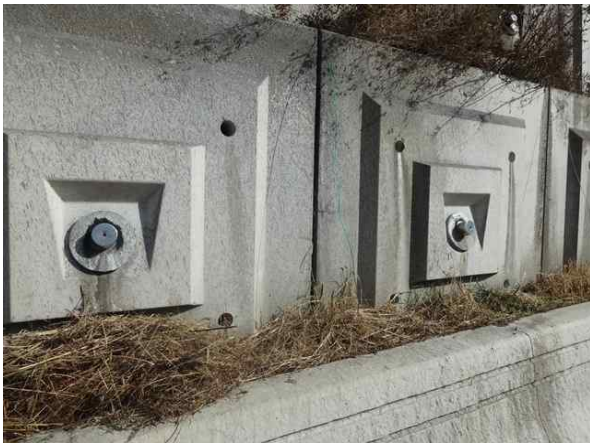
| 현 황 | S1 판넬 누수흔적 |
| 원 인 | 공용기간 증가, 시공미흡 |

| 대 책 | 주의관찰 |

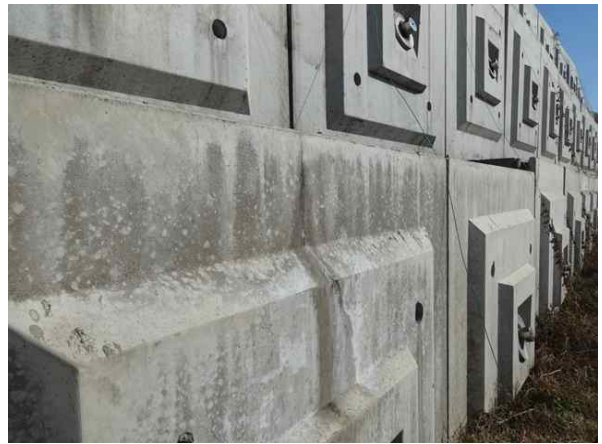
| 현 황 | S2 판넬 균열 |
| 원 인 | 건조수축, 공용기간 증가 |

| 대 책 | 표면처리 |

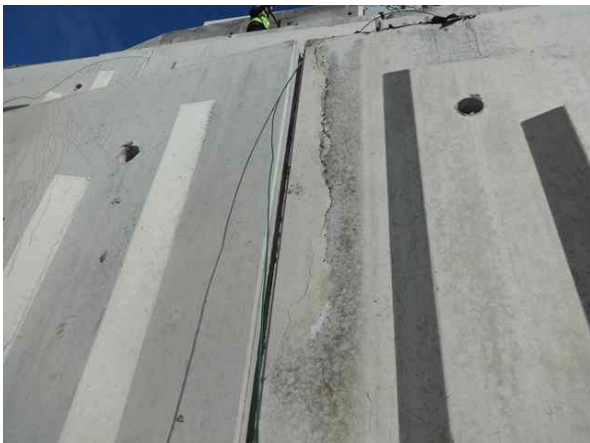
| 현 황 | S2 판넬 파손 |
| 원 인 | 시공미흡 |

| 대 책 | 단면보수 |

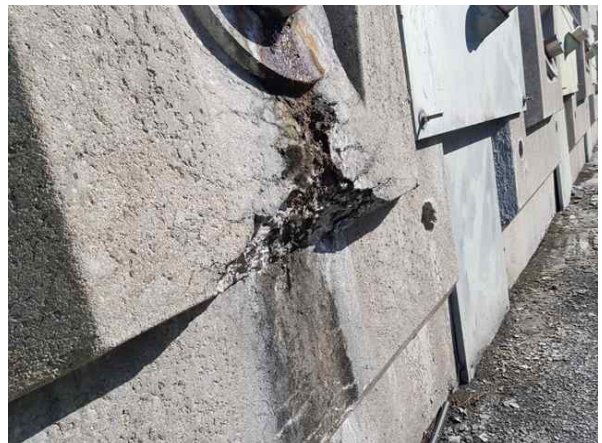
| 현 황 | S4 판넬 파손(누수) |
| 원 인 | 시공미흡 |

| 대 책 | 단면보수 |

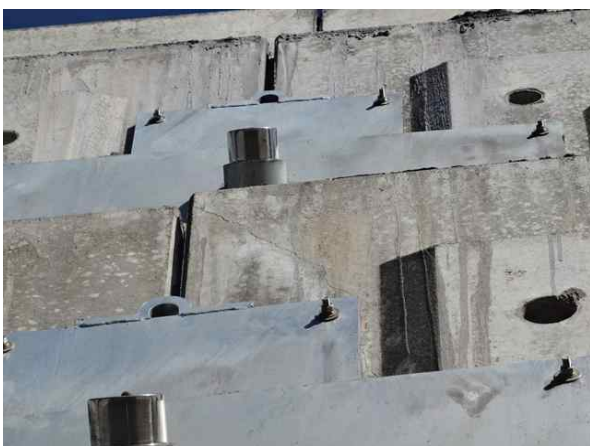
| 현 황 | S9 판넬 균열 |
| 원 인 | 건조수축, 공용기간 증가 |

| 대 책 | 표면처리 |

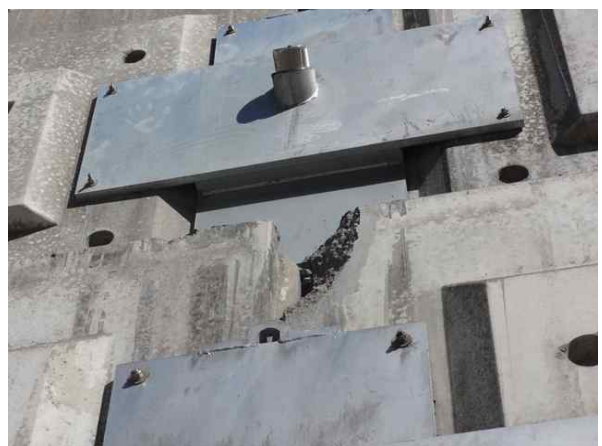
| 현 황 | S9 판넬 파손 |
| 원 인 | 외부 충격 |

| 대 책 | 단면보수 |

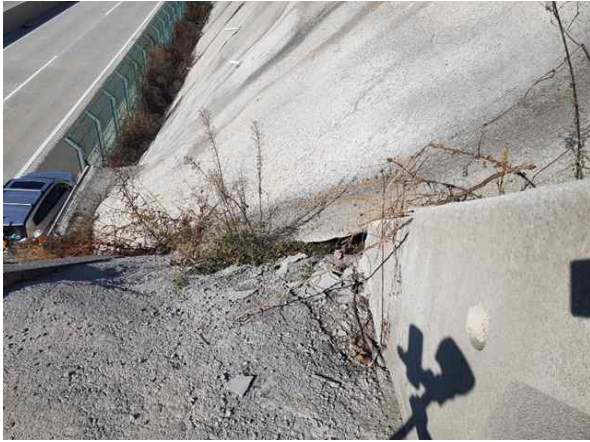
| 현 황 | S1 쏘크리트 내부 토사유실 |
| 원 인 | 쏘크리트 마감불량 |

| 대 책 | 단면보수 |

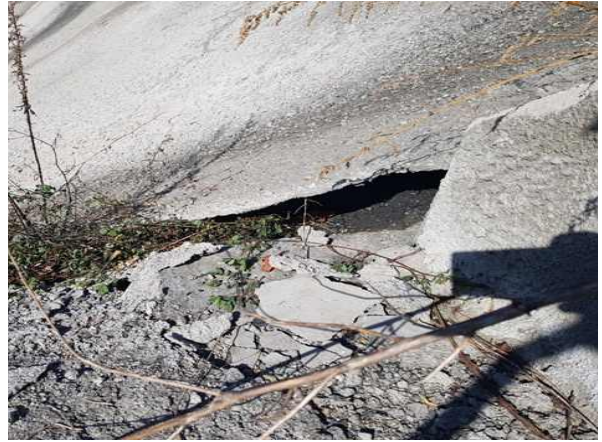
| 현 황 | S1 쏘크리트 내부 토사유실 |
| 원 인 | 쏘크리트 마감불량 |

| 대 책 | 단면보수 |

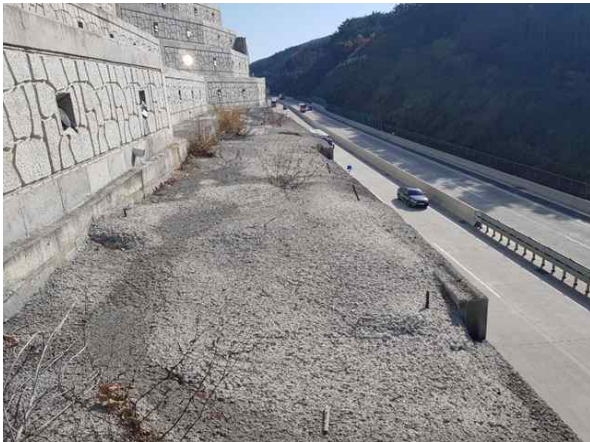
| 현 황 | S2 쏘크리트 들뜸 |
| 원 인 | 열화, 공용기간증가 |

| 대 책 | 단면보수 |

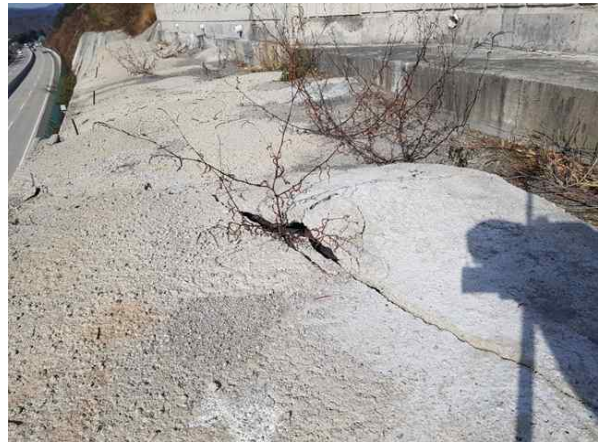
| 현 황 | S2 쏘크리트 들뜸 |
| 원 인 | 열화, 공용기간증가 |

| 대 책 | 단면보수 |

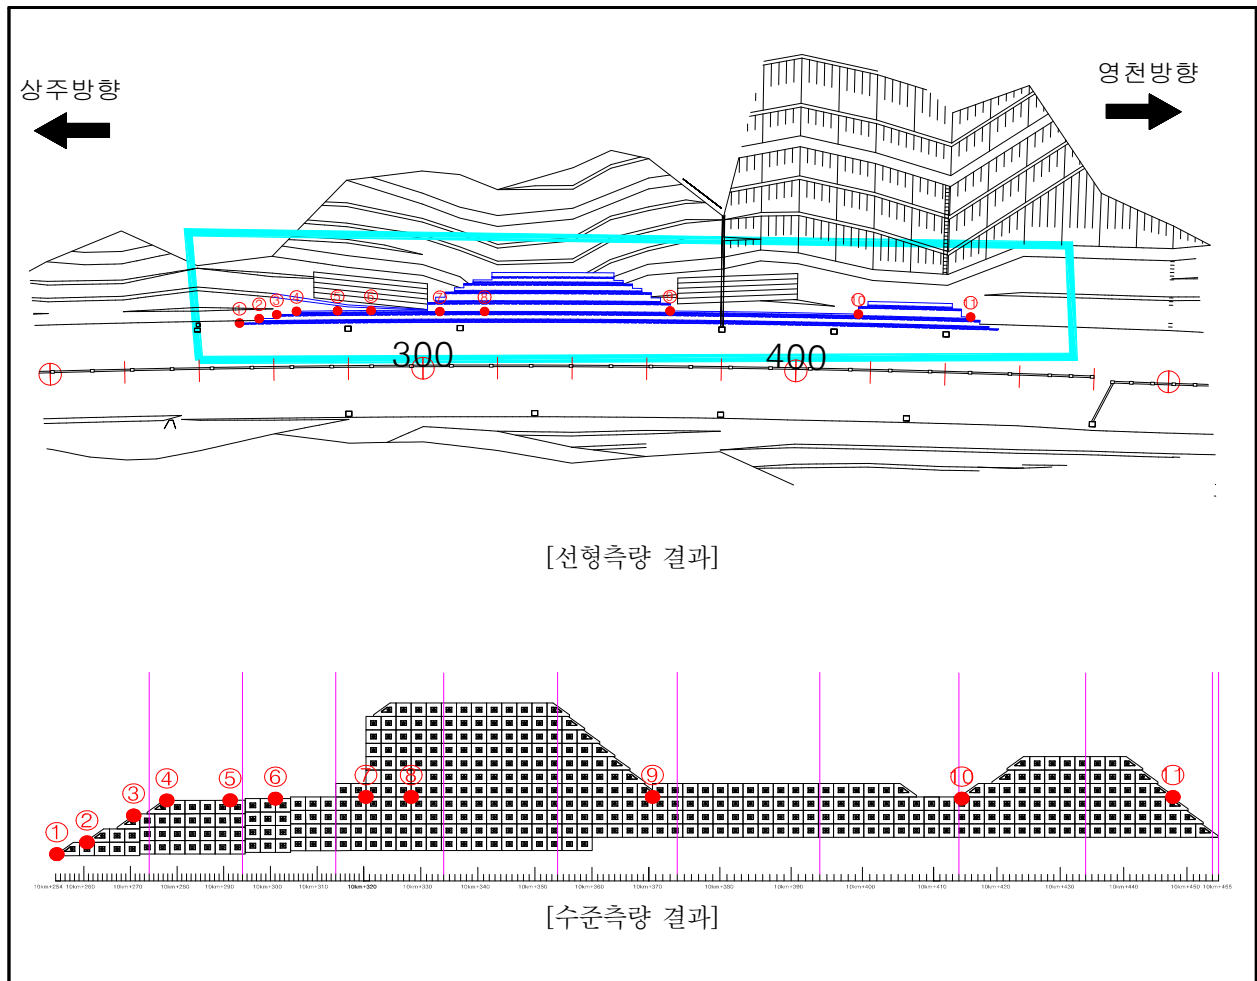
【그림 10.3.4】 선형 및 수준측량 결과

보강토옹벽에 대해 설계도서와 비교하여 검토한 결과, 미소한 차이가 확인되었으며, 측량시 발생할 수 있는 오차내로서, 침하, 전도, 활동에 의한 문제는 없는 것으로 검토되었다.

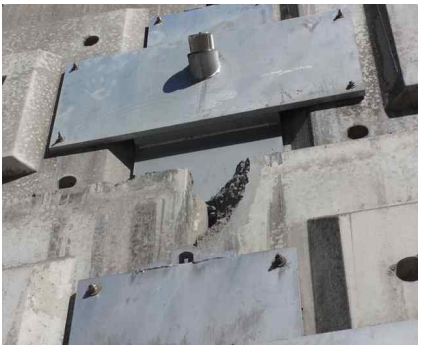
| 구 분 | 중점유지관리 사항 | 현황 사진 |
|---|---|---|
| 전<br>면<br>부 | <ul style="list-style-type: none"> <li>• 판넬 파손</li> <li>→ 파손부는 단면보수가 필요하며, 전면부 판넬은 주기적인 관찰을 실시하는 유지관리로 손상의 발생여부 확인이 필요</li> </ul> | |

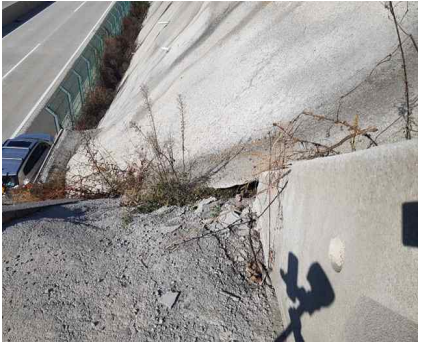
| 구 분 | 중점유지관리 사항 | 현황 사진 |
|---|---|---|
| 성<br>토<br>부 | <ul style="list-style-type: none"> <li>• 슛크리트 들뜸</li> <li>→ 들뜸부는 강우시 우수유입에 의한 2차손상이 발생할 수 있으므로, 단면보수가 필요하며, 보수후 주기적인 점검을 실시하여 추가 발생여부 확인요망</li> </ul> | |
