# 11. 패널식옹벽11

### 11.1 시설물 개요

본 시설물은 경상북도 영천시 신녕면 화남리(상주영천고속도로 62.388~62.470km)에 위치한 2종 시설물로서 연장 136.9m, 지면노출높이 7.5m의 패널식 보강토옹벽이다.

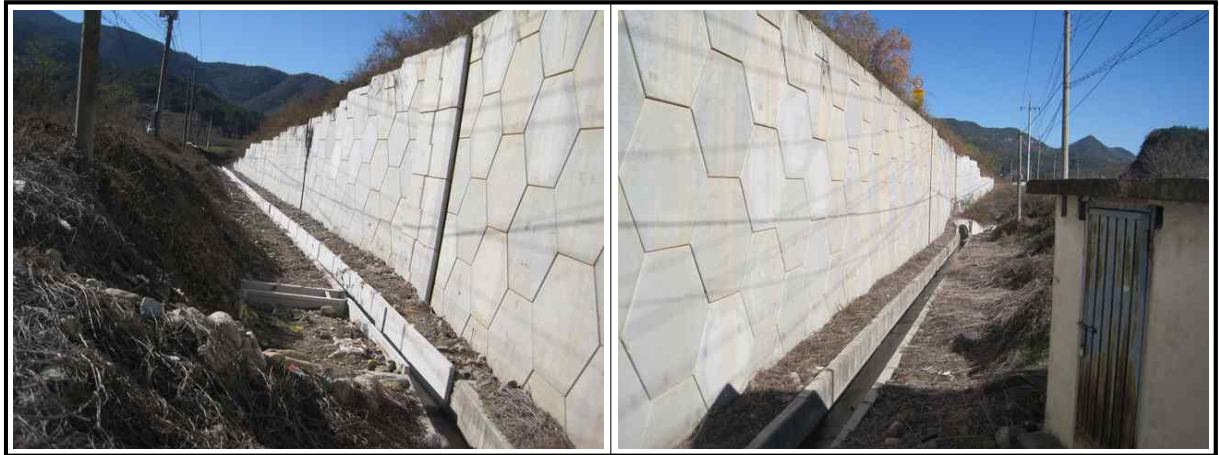
【그림 11.3.1】 지반, 기초부 전경

- 조사결과, 침하, 활동, 전도 등 구조적인 손상결함 및 세굴이 없는 양호한 상태로 조사되었다.

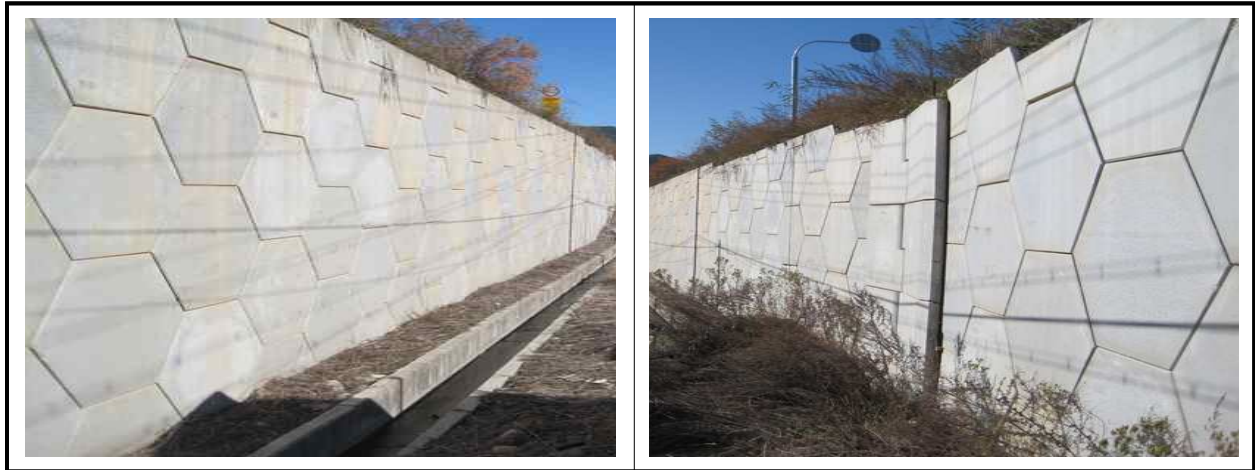
【그림 11.3.2】 주변영향인자 전경

- S7 구간에 판넬 파손이 조사되었으나, 사용성에 문제는 없는 상태로 주기적인 점검을 통한 손상의 증가 및 확대 등에 대해 확인, 조치를 실시하는 유지관리가 필요하다고 판단된다.

| 위 치 | 현황 | 규모 | 비고 |
|---|---|---|---|
| S7 | 판넬 파손 | A=0.01㎡ | |

| 현 황 | S7 판넬 파손 | 현 황 | 상태양호 |
| 원 인 | 외부 충격 | 원 인 | - |

| 대 책 | 단면보수 | 대 책 | - |

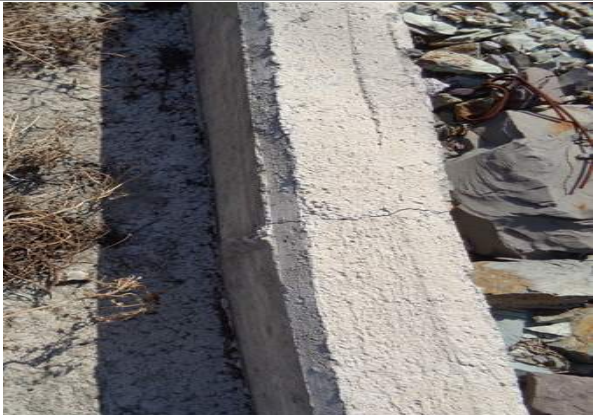
| 위 치 | 현황 | 규모 | 비 고 |
|---|---|---|---|
| S5 | 배수로 균열 | L= 0.50m | |

| 현 황 | 배수로 균열 | 현 황 | 상태양호 |
| 원 인 | 건조수축 | 원 인 | - |

| 대 책 | 표면처리 | 대 책 | - |

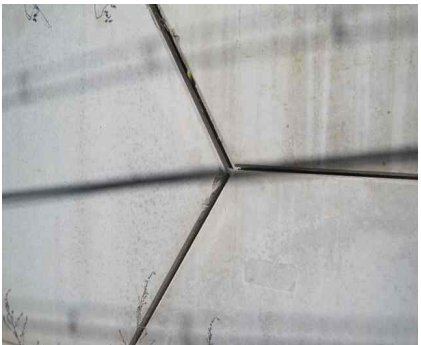
| 구 분 | 중점유지관리 사항 | 현황 사진 |
|---|---|---|
| 전<br>면<br>부 | <ul style="list-style-type: none"> <li>• 판넬 파손<br/>→ 파손 발생에 대한 주기적인 점검을 통해 발생규모 및 현황관리를 실시하고, 일정규모 이상 발생할 경우 보수를 통한 관리 필요</li> </ul> | |

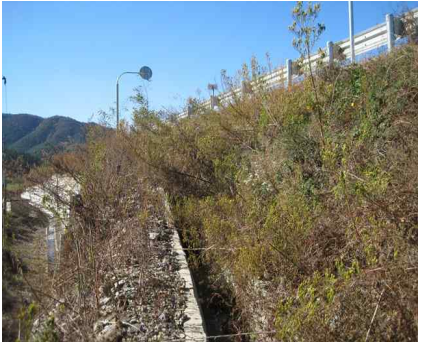
| 구 분 | 중점유지관리 사항 | 현황 사진 |
|---|---|---|
| 배<br>수<br>시<br>설 | <ul style="list-style-type: none"> <li>• 배수로 균열 발생에 대한 주기적인 점검을 통해 발생규모 및 현황관리를 실시하고, 일정규모 이상 발생할 경우 보수를 통한 관리 필요</li> </ul> | |

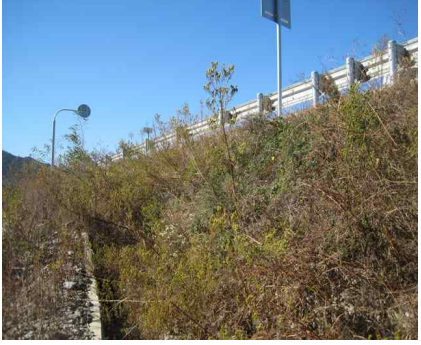
| 구 분 | 중점유지관리 사항 | 현황 사진 |
|---|---|---|
| 성<br>토<br>부 | <ul style="list-style-type: none"> <li>• 우수 및 동결융해에 의한 지하수 침투, 식생유실 발생여부를 주기적인 관찰을 통한 확인필요</li> </ul> | |
