# 14. 패널식옹벽14

### 14.1 시설물 개요

본 시설물은 경상북도 영천시 화산면 가상리(상주영천고속도로 75.448~75.520km)에 위치한 2종 시설물로서 연장 198.0m, 지면노출높이 10.3m의 패널식 보강토옹벽이다.

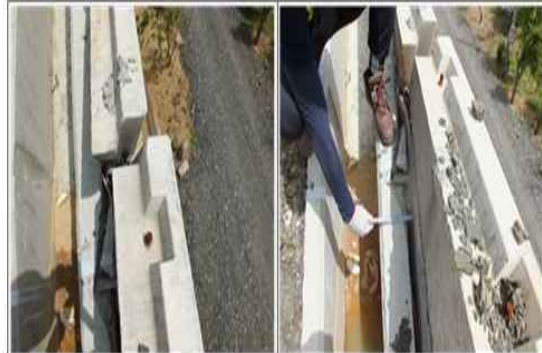
- 옹벽 전면 콘크리트 패널 외관조사 결과 패널 이격 1개소가 조사되었다. 패널이격부에 대하여는 정기적인 점검을 통하여 진행성 유무 확인이 필요하다.
- 기초부는 침하, 활동 등의 현상이 없는 상태로 조사되었다.

패널이격(87m 지점, t=40mm)

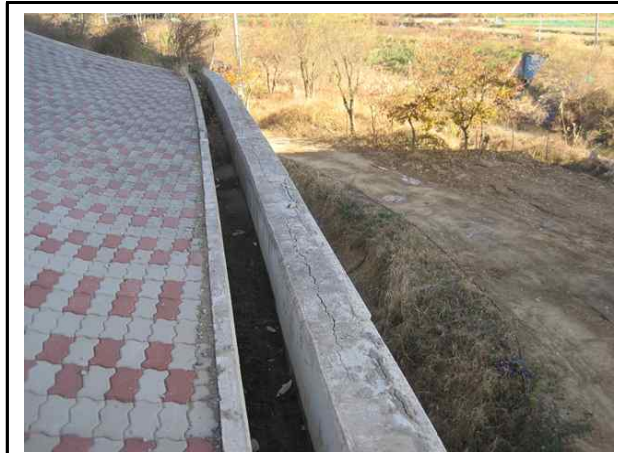
| 현 황 | S5 들뜸 |
| 원 인 | 건조수축, 공용기간증가, 우수유입 |

| 대 책 | 단면보수 |

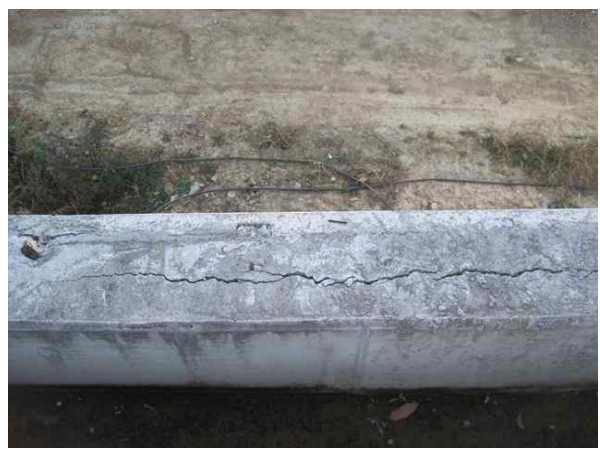
| 현 황 | S5 들뜸 |
| 원 인 | 건조수축, 공용기간증가, 우수유입 |

| 대 책 | 단면보수 |

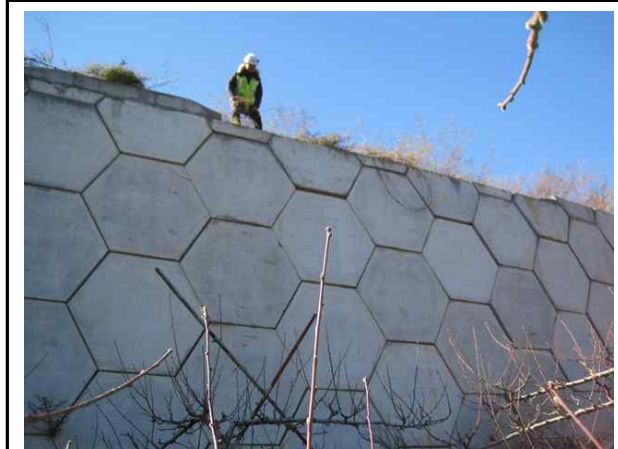
| 현 황 | S9 판넬 배부름 |
| 원 인 | 시공미흡 |

| 대 책 | 주의관찰 |

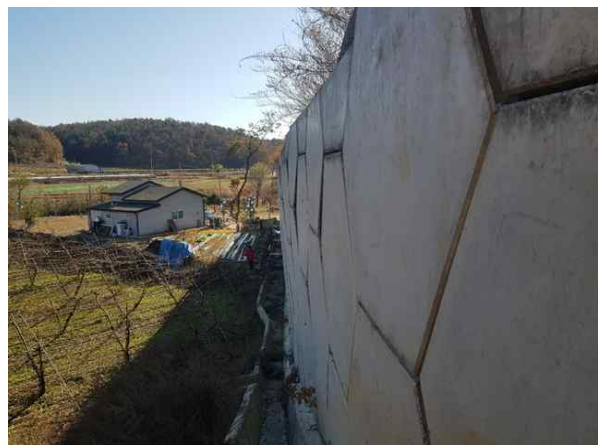
| 현 황 | S9 판넬 배부름 |
| 원 인 | 시공미흡 |

| 대 책 | 주의관찰 |

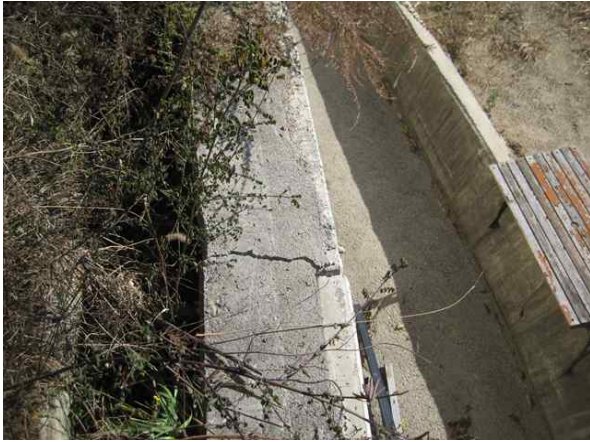
| 현 황 | S1 배수로 파손 |

| 대 책 | 단면보수 |

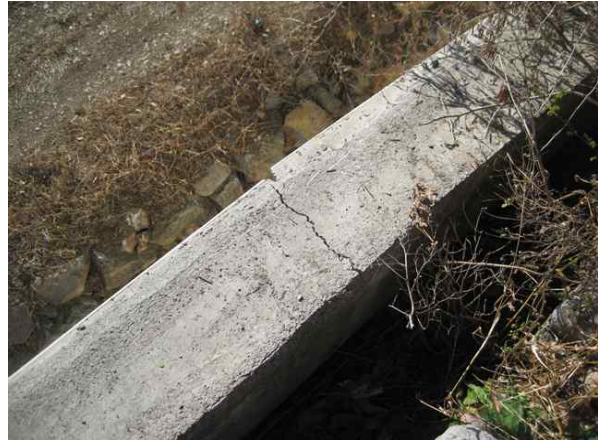
| 현 황 | S1 배수로 파손 |

| 대 책 | 단면보수 |

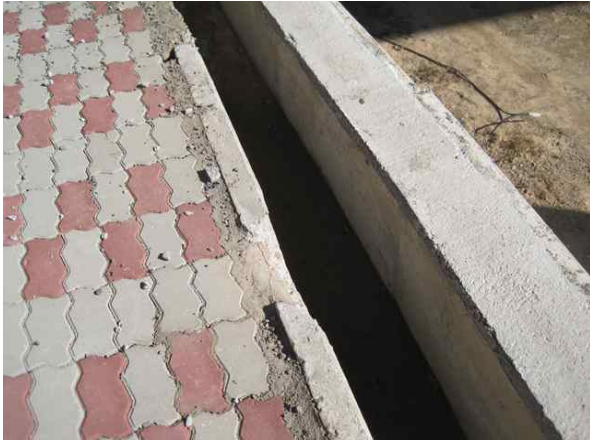
| 현 황 | S2 배수로 파손 |
| 원 인 | 외부충격 |

| 대 책 | 단면보수 |

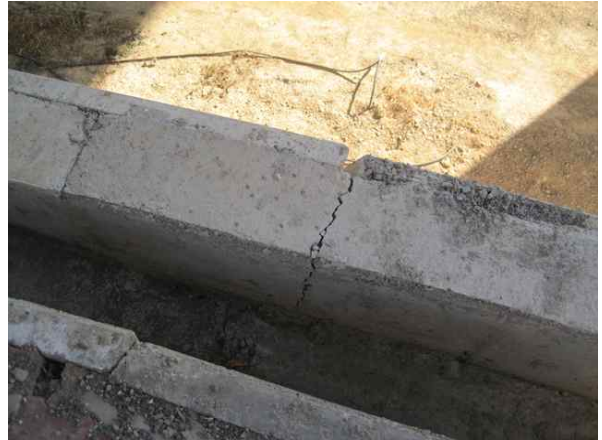
| 현 황 | S1 배수로 파손 |

| 대 책 | 단면보수 |

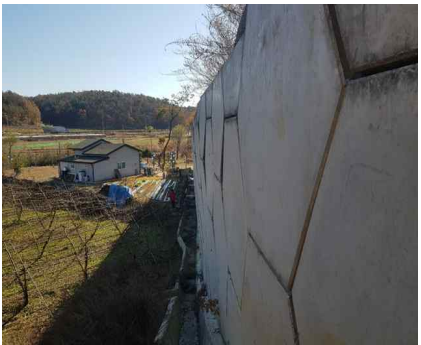
| 구 분 | 중점유지관리 사항 | 현황 사진 |
|---|---|---|
| 전<br>면<br>부 | <ul style="list-style-type: none"> <li>· 배부름</li> </ul> → 배부름 발생의 원인은 시공미흡으로 추정되며, 배부름은 현재 진행성이 없는 상태로 판단되나, 배부름에 대한 주기적인 점검을 통해 발생규모 및 현황관리를 실시하고, 일정규모 이상 발생할 경우 보수를 통한 관리 필요 | |

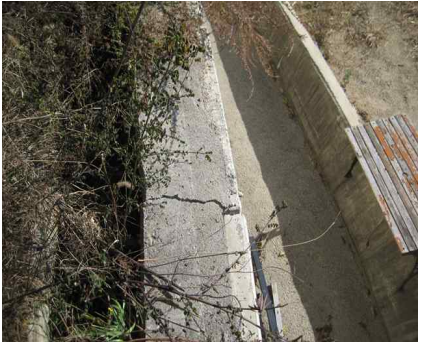
| 구 분 | 중점유지관리 사항 | 현황 사진 |
|---|---|---|
| 배<br>수<br>시<br>설 | <ul style="list-style-type: none"> <li>· 배수로 파손</li> </ul> → 배수로 파손의 발생의 원인은 시공미흡으로 인한 배부름에 영향으로 추정되며, 배수로 파손은 현재 진행성이 없는 상태로 판단되나, 배부름에 연계되어 있는 손상으로 판단되므로 배수로 파손에 대한 주기적인 점검을 통해 발생규모 및 현황관리를 실시하고, 일정규모 이상 발생할 경우 보수를 통한 관리 필요 | |

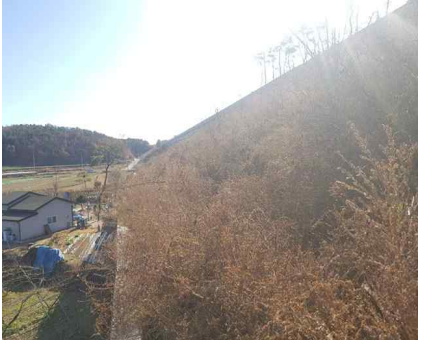
| 구 분 | 중점유지관리 사항 | 현황 사진 |
|---|---|---|
| 성<br>토<br>부 | <ul style="list-style-type: none"> <li>· 우수 및 동결융해에 의한 지하수 침투, 식생유실 발생여부를 주기적인 관찰을 통한 확인필요</li> </ul> | |
