상주영천고속도로 시설물 정밀점검 용역

# 외 관 조 사 망 도

낙동JCT교

2019.12

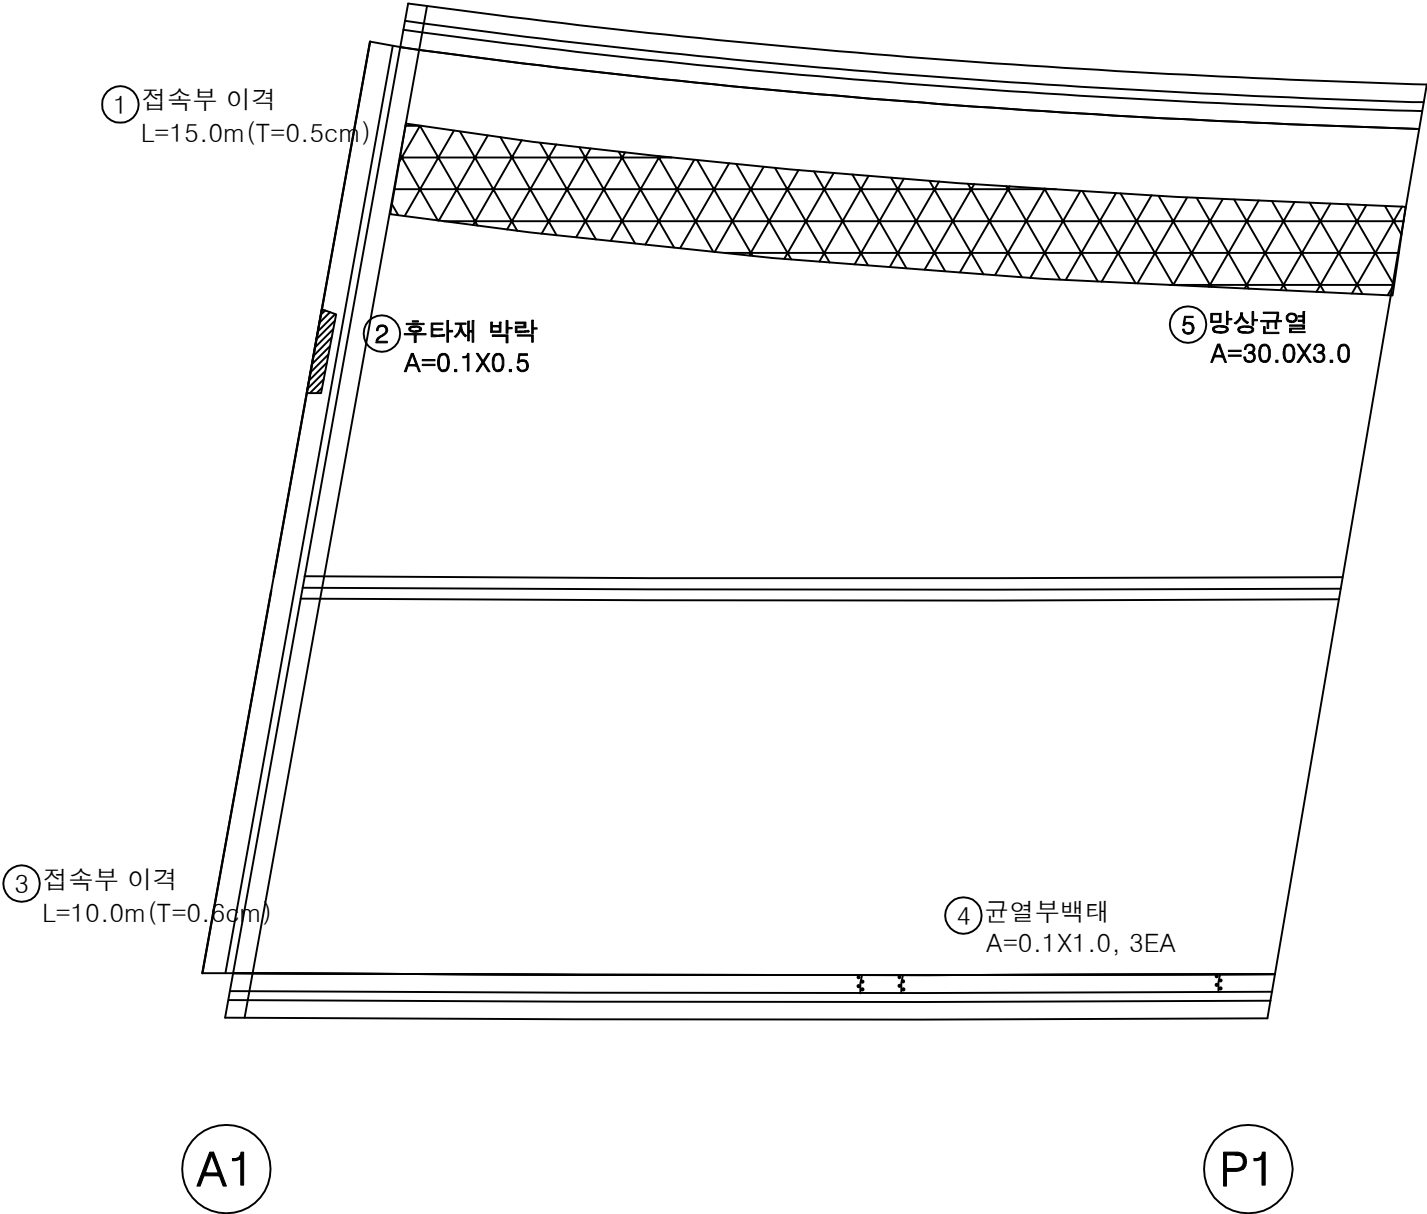
| 번호 | 손상내용 | 손상현황 | | | | | | 비 고 |
|---|---|---|---|---|---|---|---|---|
| 1 | 접속부 이격 | | 15.0 | | 15.0 | m | 1 | 신규(T=0.5cm) |
| 2 | 후타재 박락 | | 0.1 | 0.5 | 0.05 | m <sup>2</sup> | 1 | 신규 |
| 3 | 접속부 이격 | | 10.0 | | 10.0 | m | 1 | 신규(T=0.6cm) |
| 4 | 균열부백태 | | 0.1 | 1.0 | 0.30 | m <sup>2</sup> | 3 | 신규 |
| 5 | 망상균열 | | 30.0 | 3.0 | 90.0 | m <sup>2</sup> | 1 | 신규 |

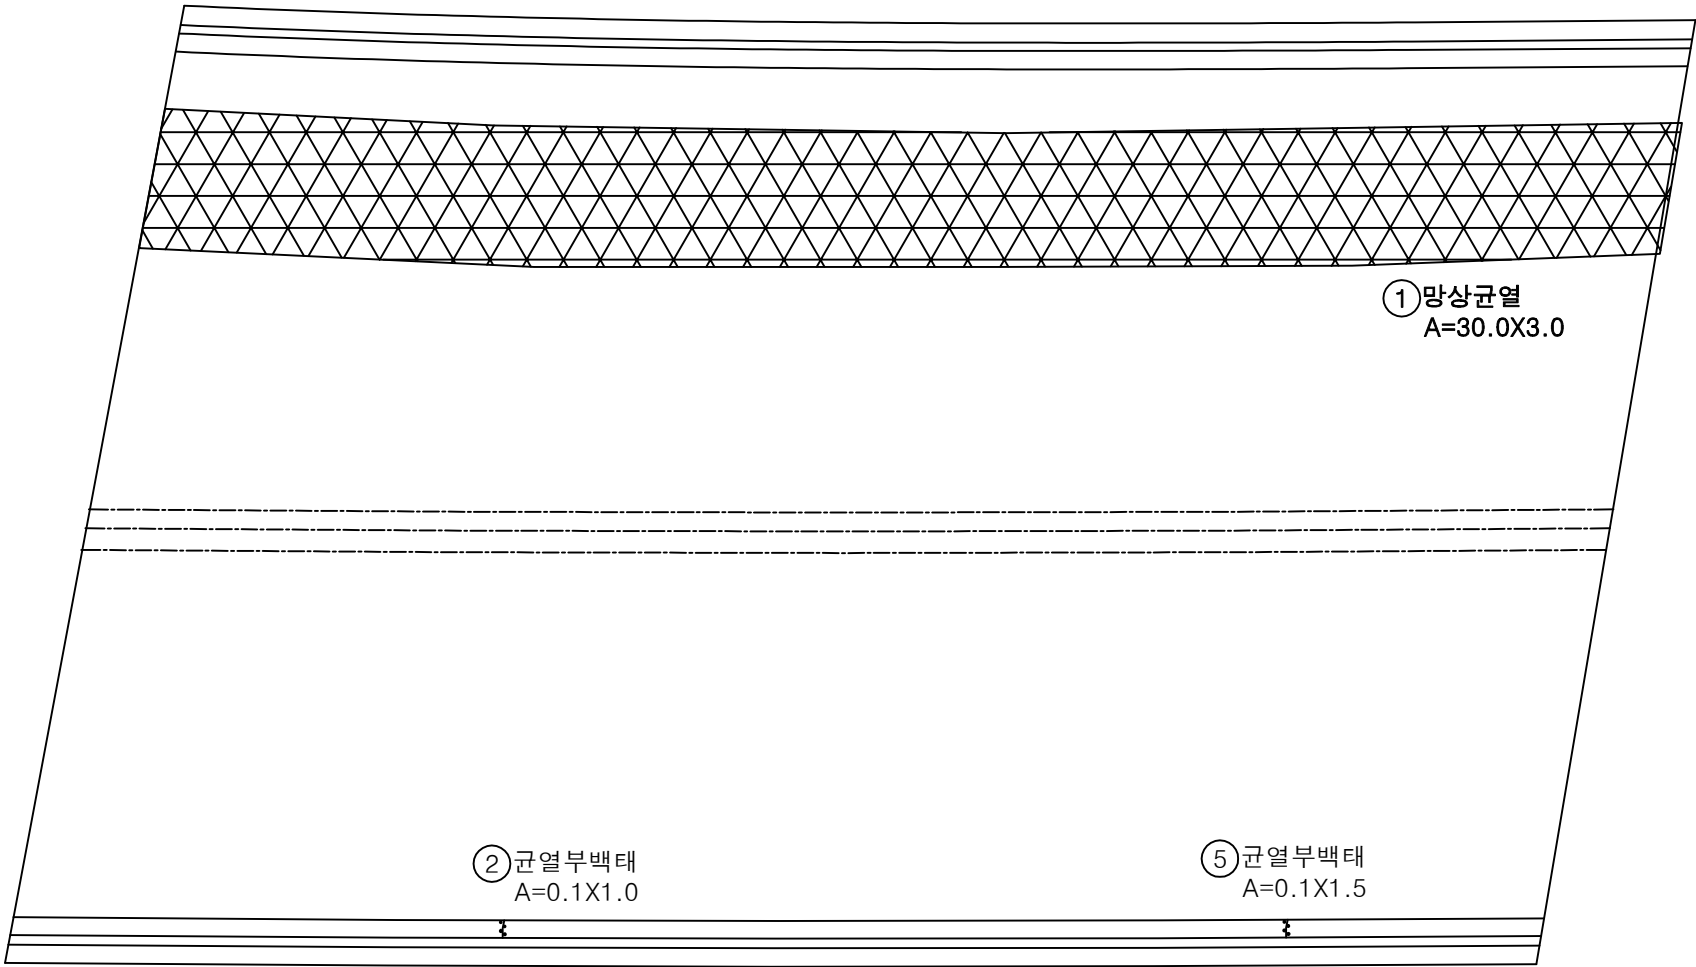
| 번호 | 손상내용 | 손상현황 | | | | | | 비 고 |
|---|---|---|---|---|---|---|---|---|
| 1 | 망상균열 | | 30.0 | 3.0 | 90.0 | ㎡ | 1 | 신규 |
| 2 | 균열부백태 | | 0.1 | 1.0 | 0.10 | ㎡ | 1 | 신규 |
| 3 | 균열부백태 | | 0.1 | 1.5 | 0.15 | ㎡ | 1 | 신규 |

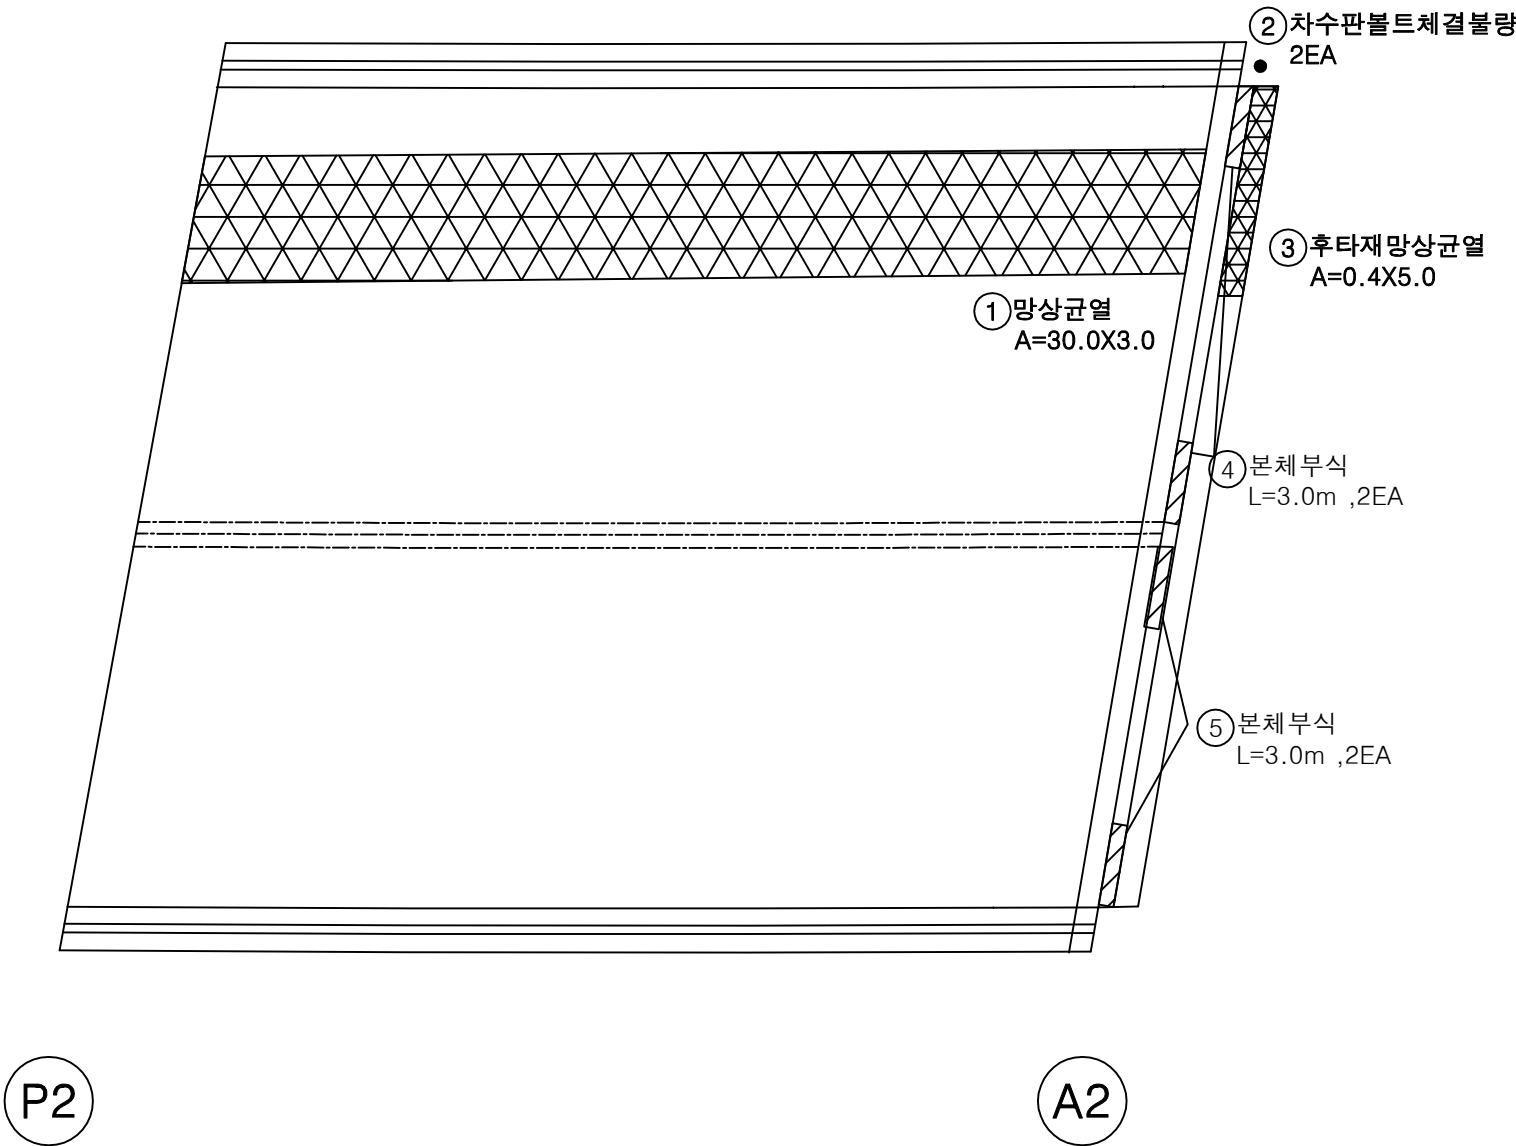
| 번호 | 손상내용 | 손상현황 | | | | | | 비 고 |
|---|---|---|---|---|---|---|---|---|
| 1 | 망상균열 | | 30.0 | 3.0 | 90.0 | ㎡ | 1 | 신규 |
| 2 | 차수판볼트체결불량 | | | | 2.00 | EA | 2 | 신규 |
| 3 | 후타재 망상균열 | | 0.4 | 5.0 | 2.00 | ㎡ | 1 | 신규 |
| 4 | 본체부식 | | 3.0 | | 6.00 | m | 2 | 신규 |
| 5 | 본체부식 | | 3.0 | | 6.00 | m | 2 | 신규 |

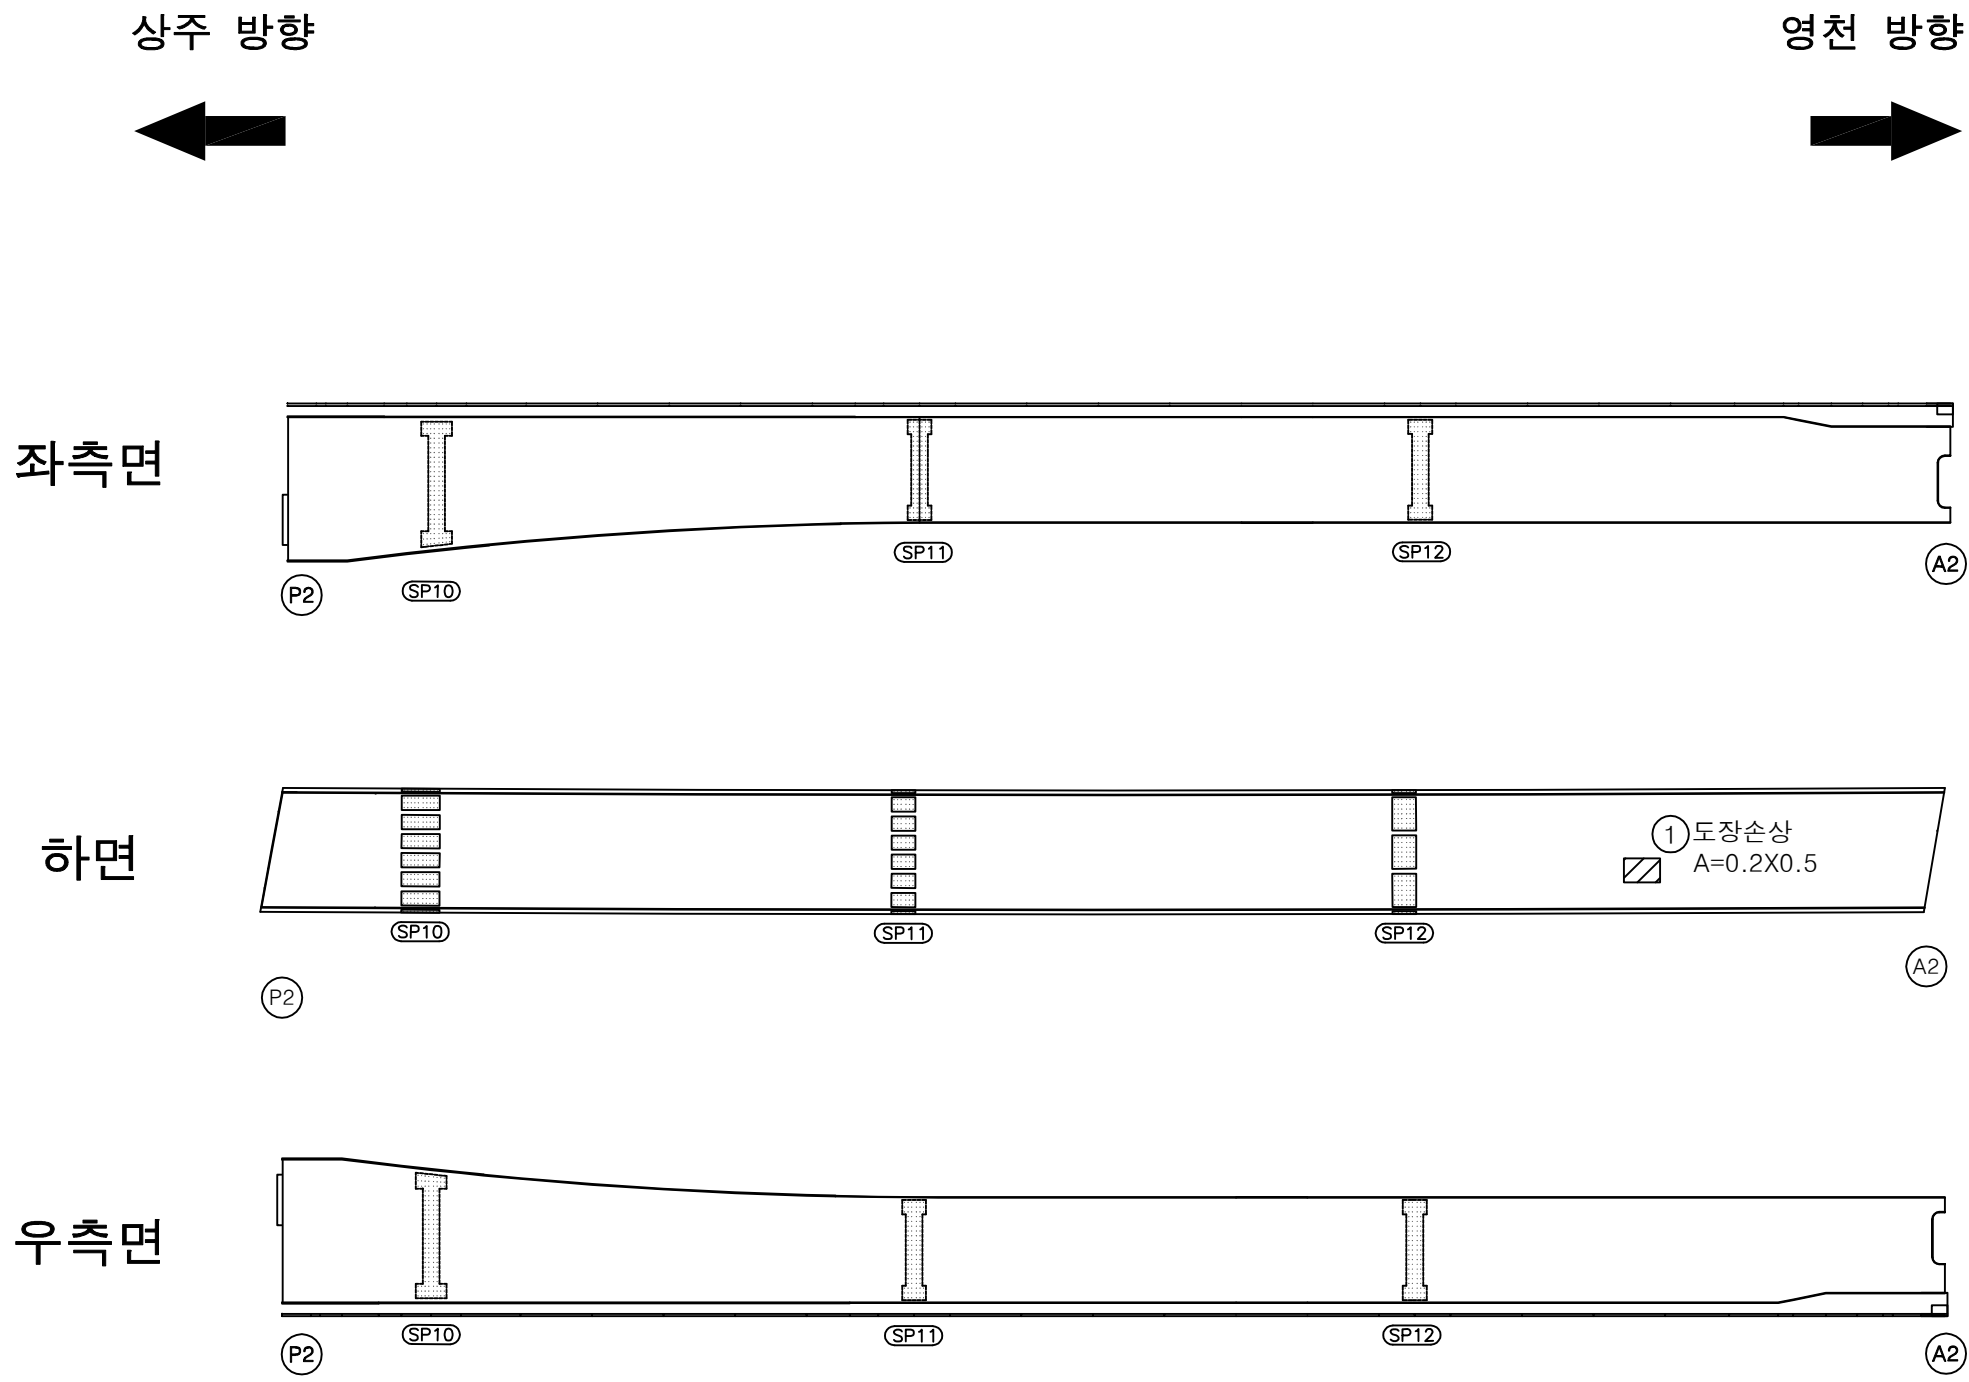
| 번호 | 손상내용 | 손상현황 | | | | | | 비 고 |
|---|---|---|---|---|---|---|---|---|
| 1 | 도장손상 | | 0.2 | 0.5 | 0.10 | ㎡ | 1 | 신규 |

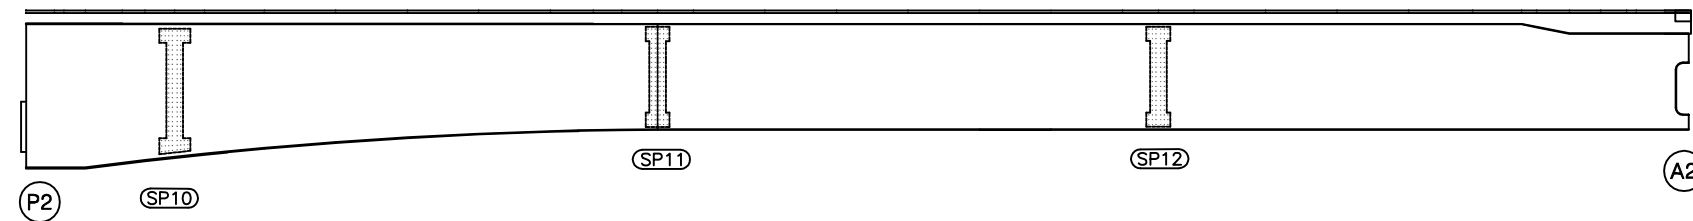
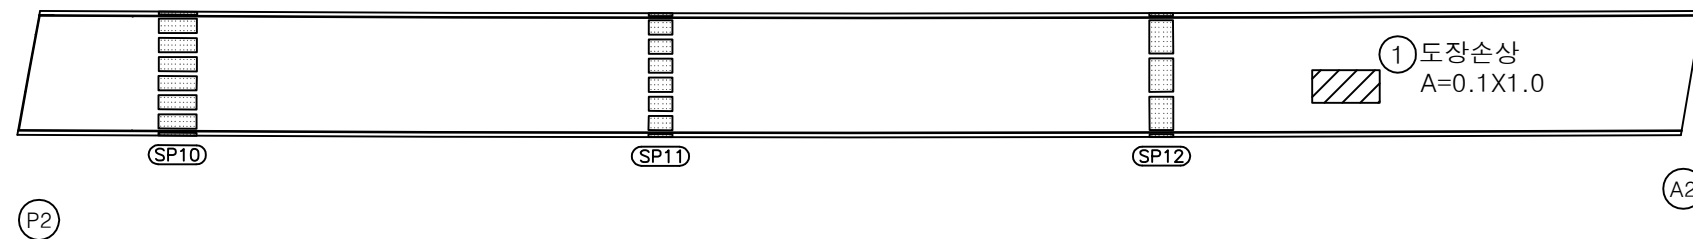
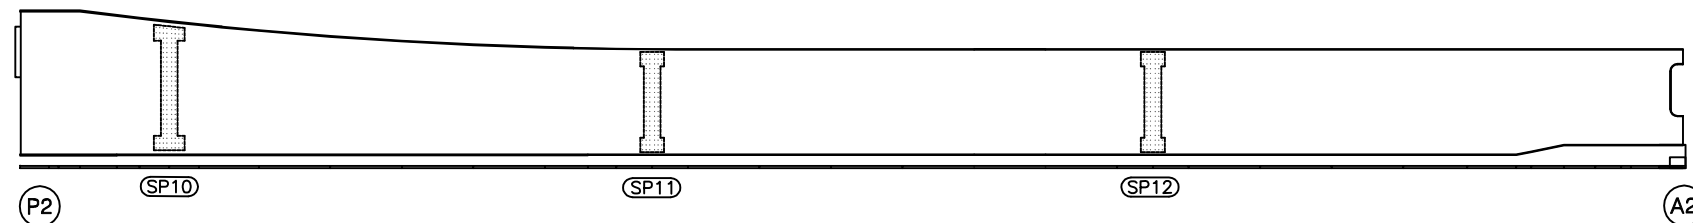
| 번호 | 손상내용 | 손상현황 | | | | | | 비 고 |
|---|---|---|---|---|---|---|---|---|
| 1 | 도장손상 | | 0.1 | 1.0 | 0.10 | ㎡ | 1 | 신규 |

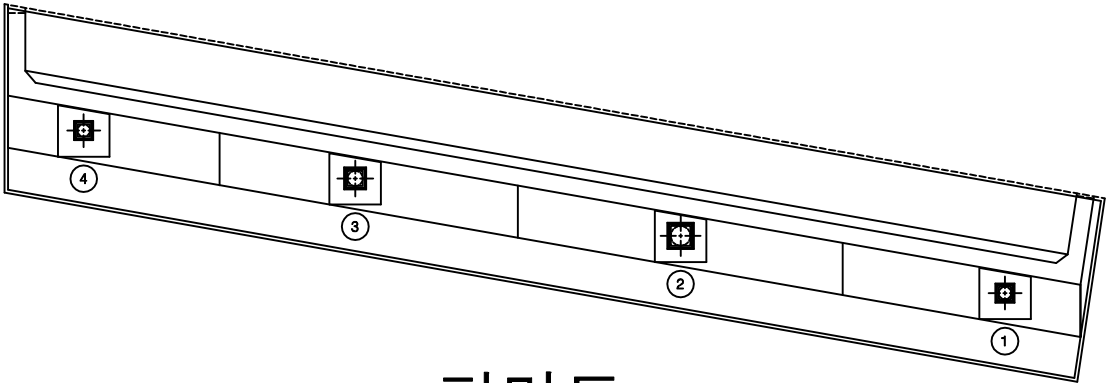
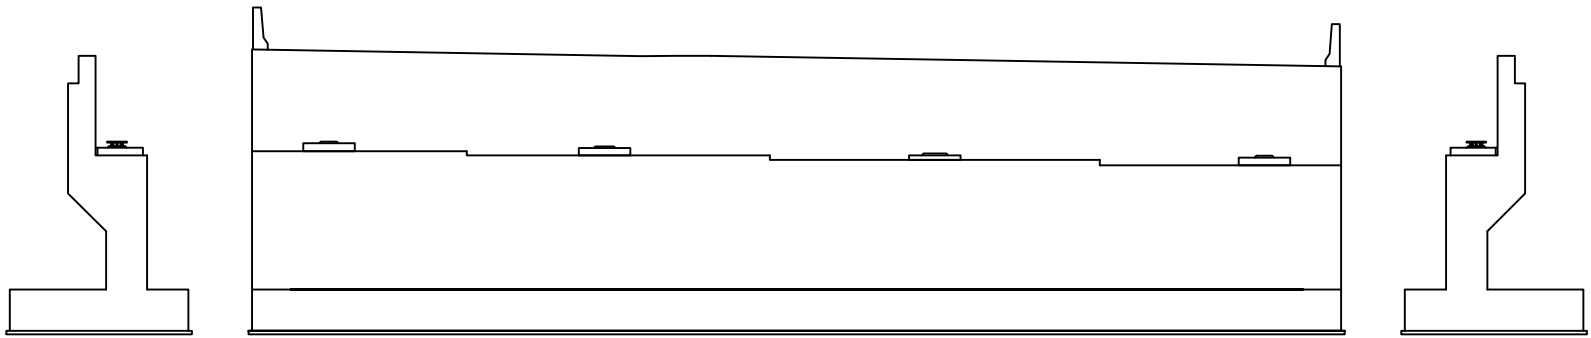
| 번호 | 손상내용 | 손상현황 | | | | | | 비 고 |
|---|---|---|---|---|---|---|---|---|
| 1 | 무수축물탈균열 | 0.2 | 0.2 | | 0.60 | m | 3 | 신규 |
| 2 | 균열 | 0.2 | 1.0 | | 1.00 | m | 1 | 신규 |
| 4 | 누수흔적 | | 0.5 | 2.0 | 3.00 | ㎡ | 3 | 신규 |

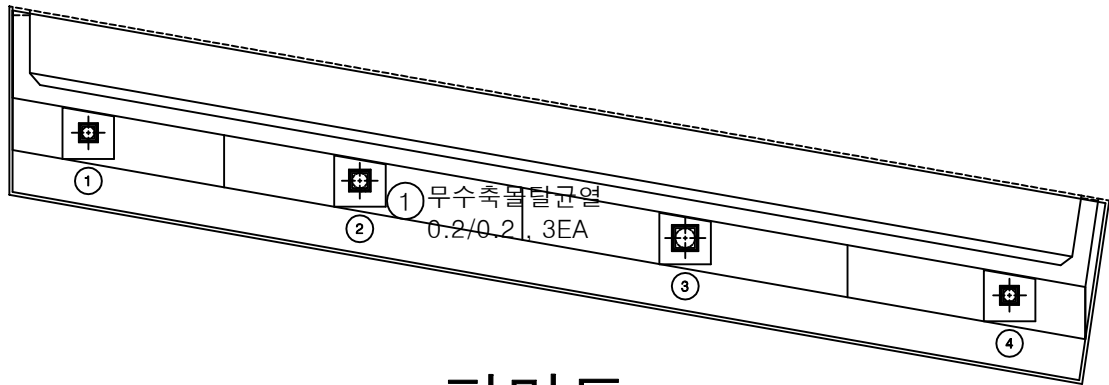
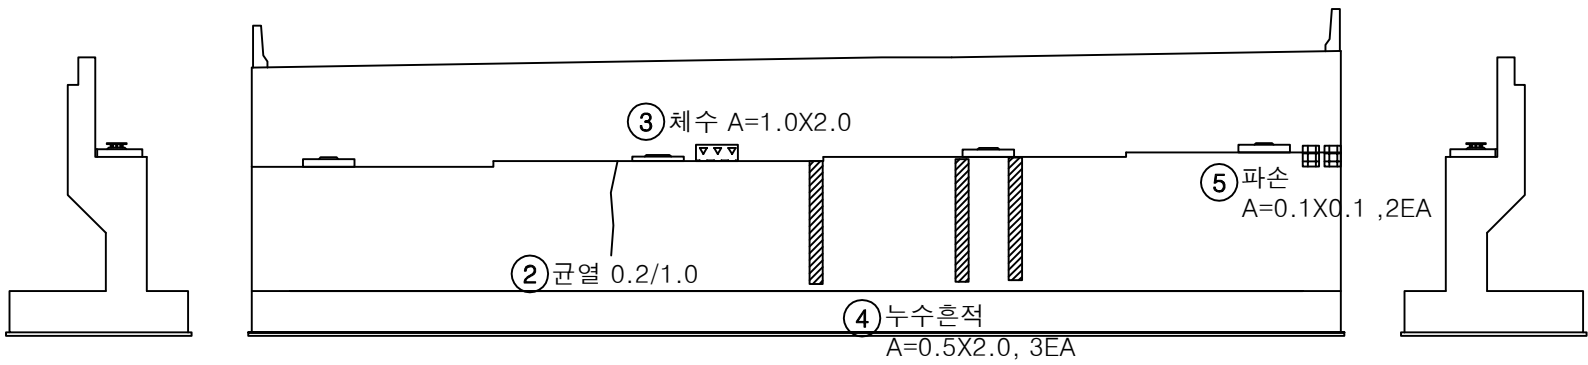
| 번호 | 손상내용 | 손상현황 | | | | | | 비 고 |
|---|---|---|---|---|---|---|---|---|
| 1 | 무수축물탈균열 | 0.2 | 0.2 | | 0.40 | m | 2 | 신규 |
| 2 | 균열 | 0.2 | 1.0 | | 1.00 | m | 1 | 신규 |
