상주영천고속도로 시설물 정밀점검 용역

# 외 관 조 사 망 도

상촌교

2019.12

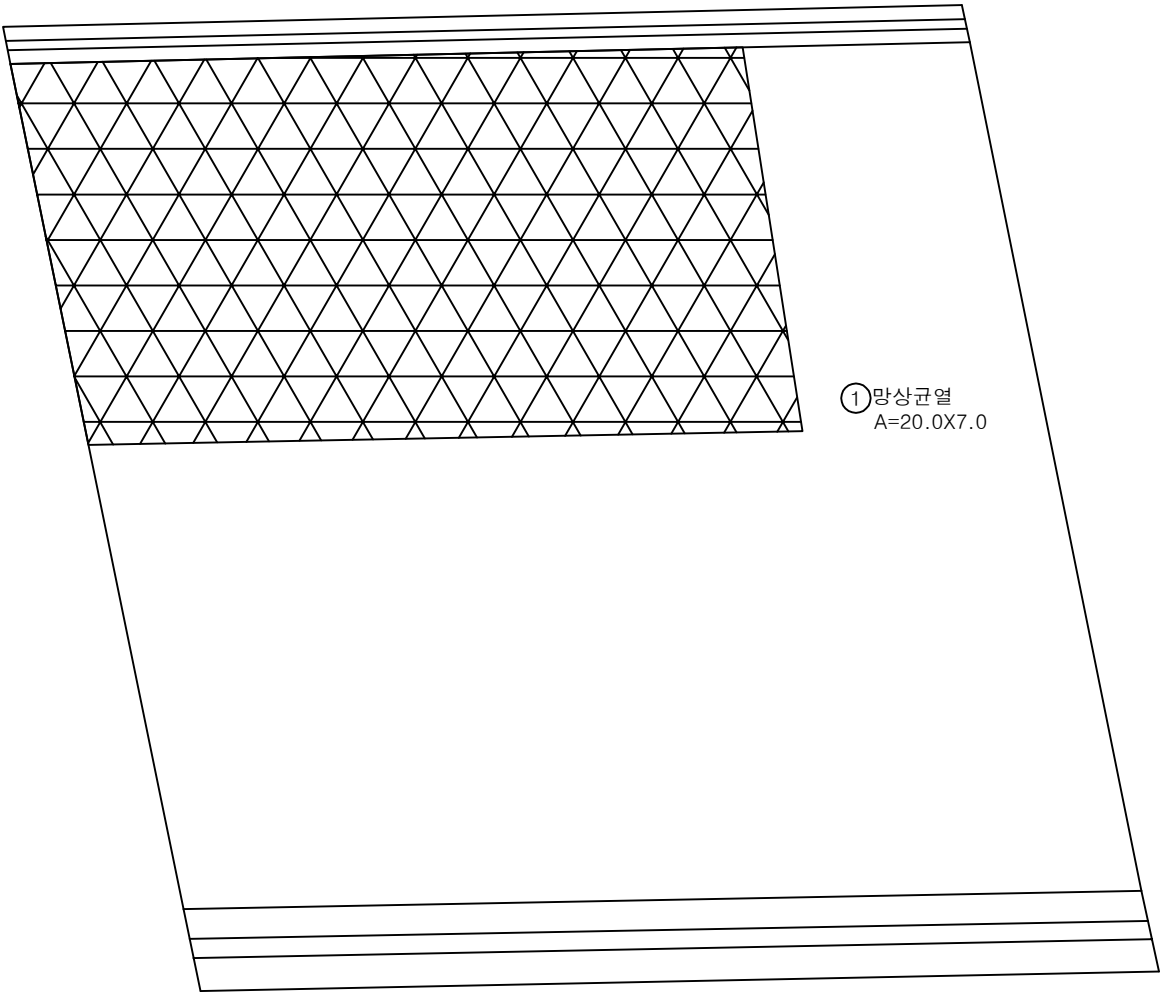
| 도 면 번 호 | 02 |

| 번호 | 손상내용 | 손상현황 | | | | | | 비 고 |
|---|---|---|---|---|---|---|---|---|
| 1 | 망상균열 | | 20.0 | 7.0 | 140.0 | ㎡ | 1 | 신규 |

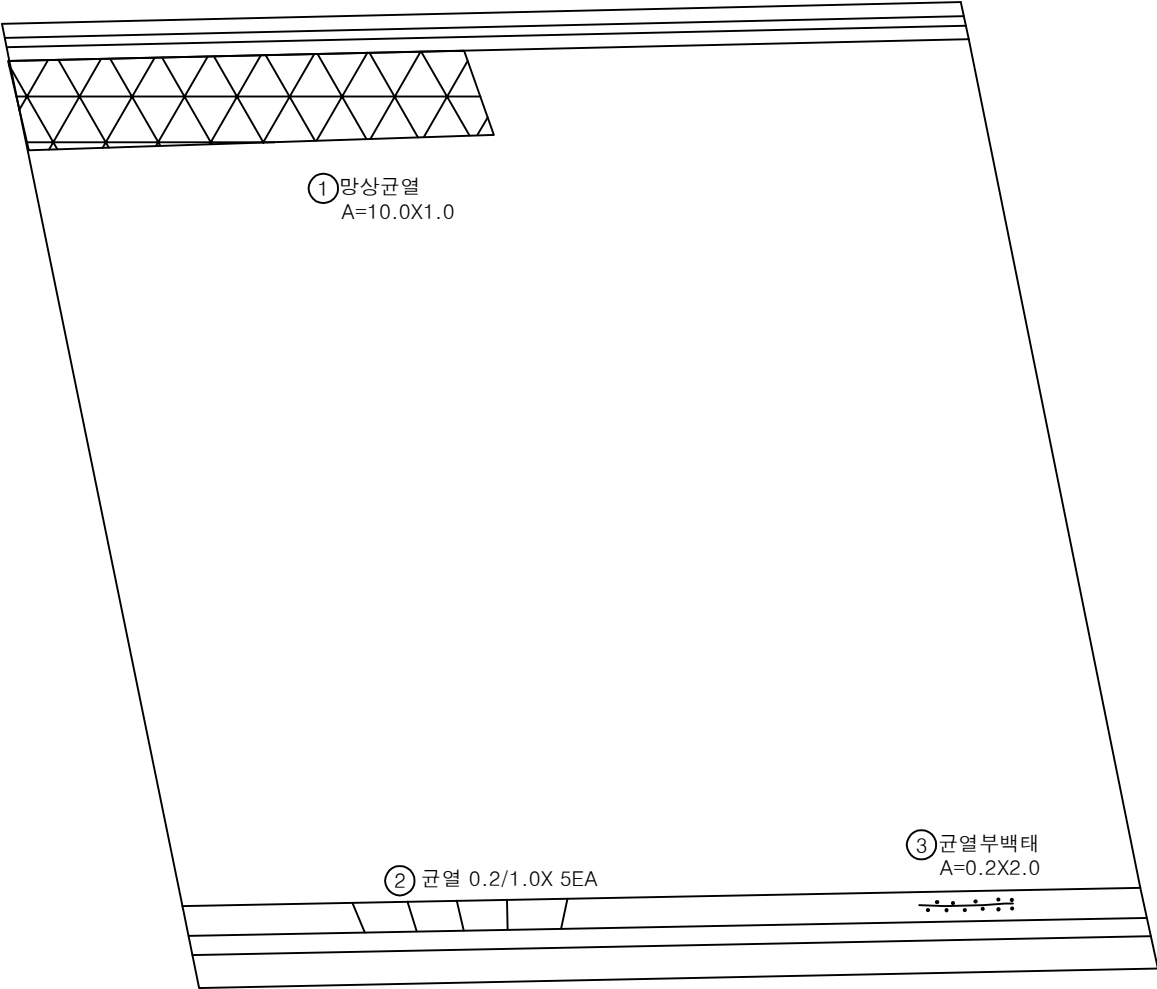
도면번호 03

| 번호 | 손상내용 | 손상현황 | | | | | | 비 고 |
|---|---|---|---|---|---|---|---|---|
| 1 | 망상균열 | | 10.0 | 1.0 | 10.0 | ㎡ | 1 | 신규 |
| 2 | 균열 | 0.2 | 1.0 | | 5.00 | m | 5 | 신규 |
| 3 | 균열부백태 | | 0.2 | 2.0 | 0.40 | ㎡ | 1 | 신규 |

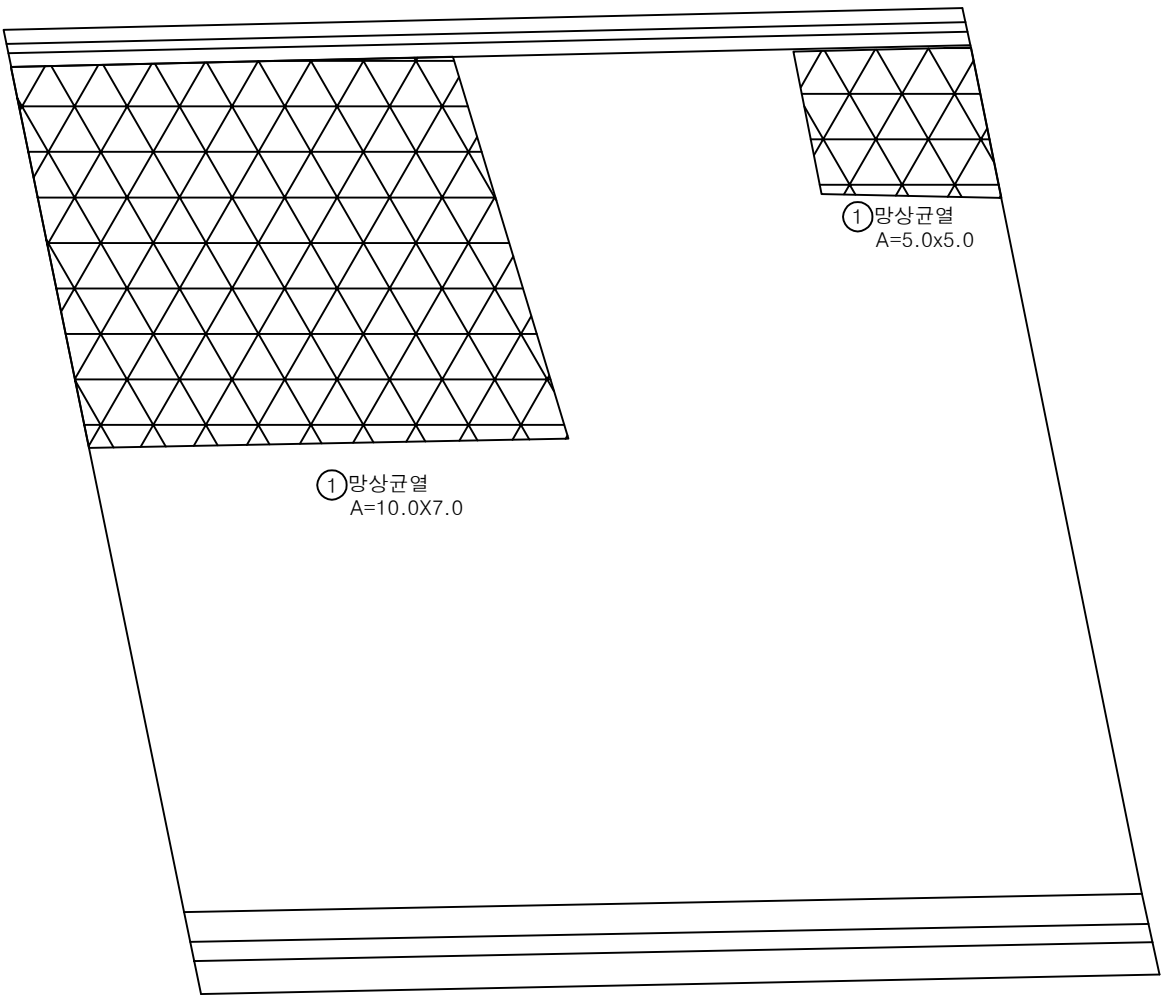
| 도 면 번 호 | 04 |

| 번호 | 손상내용 | 손상현황 | | | | | | 비 고 |
|---|---|---|---|---|---|---|---|---|
| 1 | 망상균열 | | 10.0 | 7.0 | 70.0 | ㎡ | 1 | 신규 |
| 2 | 망상균열 | | 5.0 | 5.0 | 25.0 | ㎡ | 1 | 신규 |

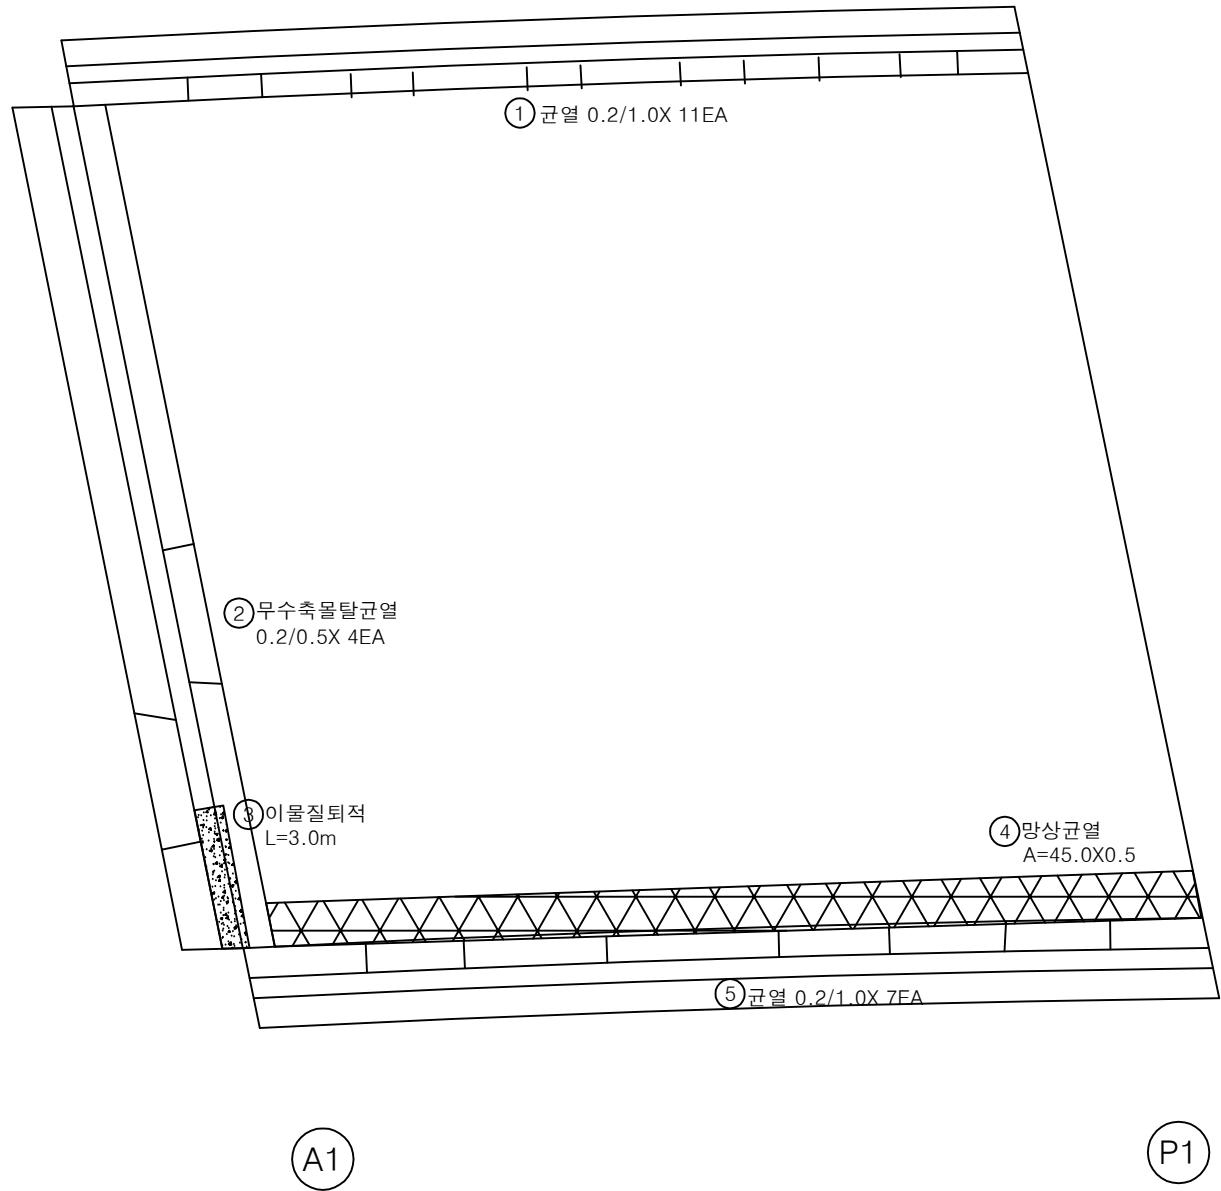
| 번호 | 손상내용 | 손상현황 | | | | | | 비 고 |
|---|---|---|---|---|---|---|---|---|
| 1 | 균열 | 0.2 | 1.0 | | 11.0 | m | 11 | 신규 |
| 2 | 무수축물탈균열 | 0.2 | 0.5 | | 2.00 | m | 4 | 신규 |
| 4 | 망상균열 | | 45.0 | 0.5 | 22.5 | m <sup>2</sup> | 1 | 신규 |
| 5 | 균열 | 0.2 | 1.0 | | 7.00 | m | 7 | 신규 |

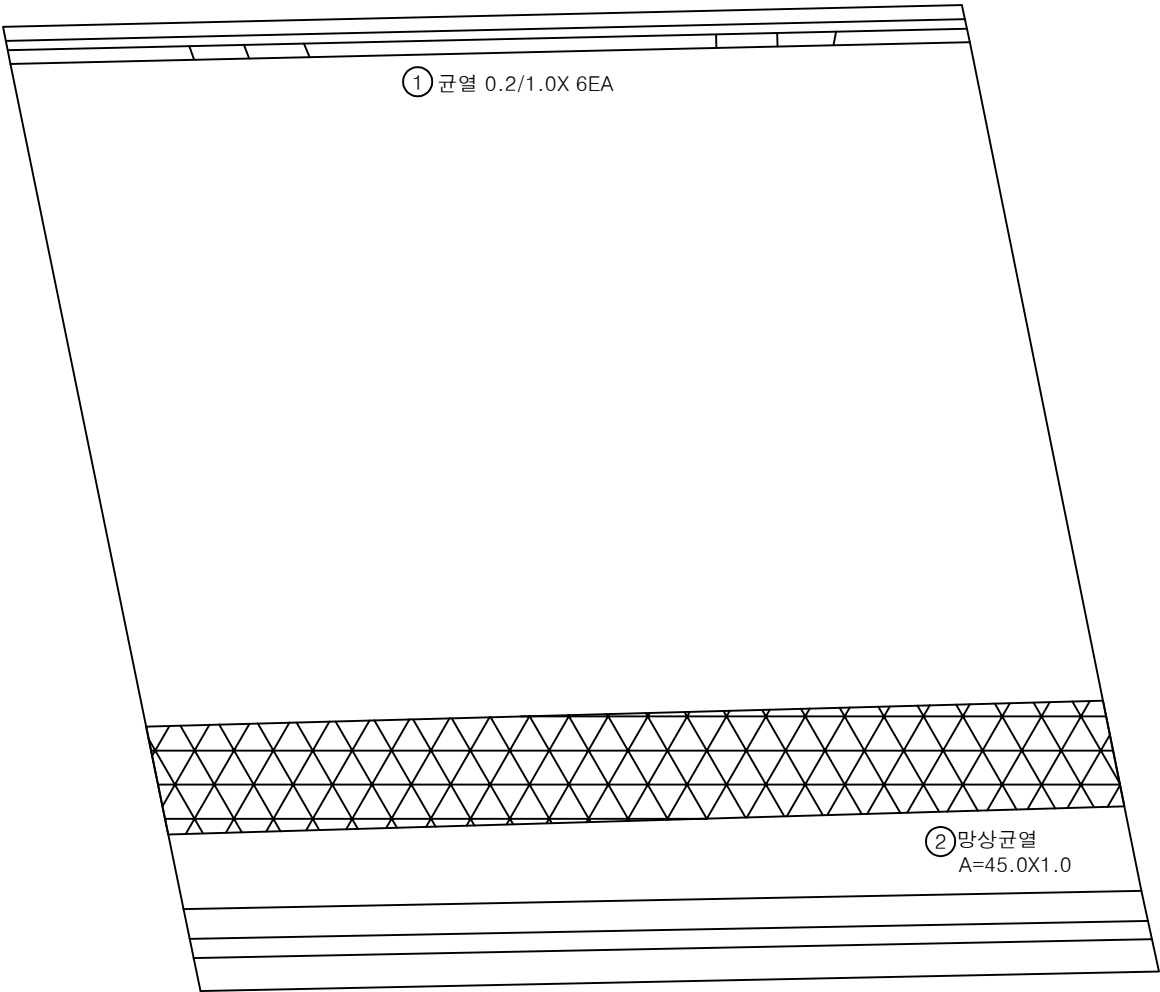
| 번호 | 손상내용 | 손상현황 | | | | | | 비 고 |
|---|---|---|---|---|---|---|---|---|
| 1 | 균열 | 0.2 | 1.0 | | 6.00 | m | 6 | 신규 |
| 2 | 망상균열 | | 45.0 | 1.0 | 45.0 | m <sup>2</sup> | 1 | 신규 |

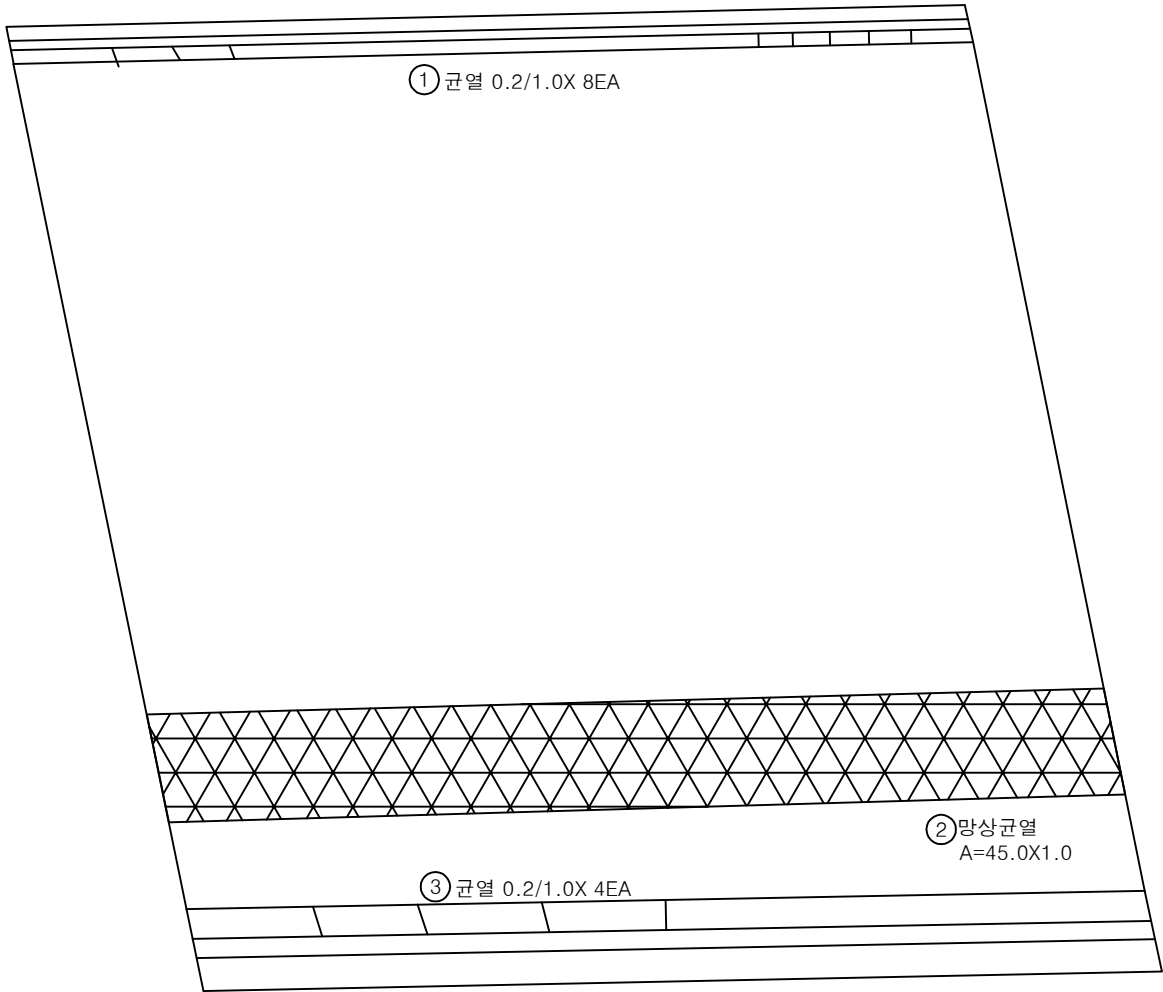
| 번호 | 손상내용 | 손상현황 | | | | | | 비 고 |
|---|---|---|---|---|---|---|---|---|
| 1 | 균열 | 0.2 | 1.0 | | 8.00 | m | 8 | 신규 |
| 2 | 망상균열 | | 45.0 | 1.0 | 45.0 | m <sup>2</sup> | 1 | 신규 |
| 3 | 균열 | 0.2 | 1.0 | | 4.00 | m | 4 | 신규 |

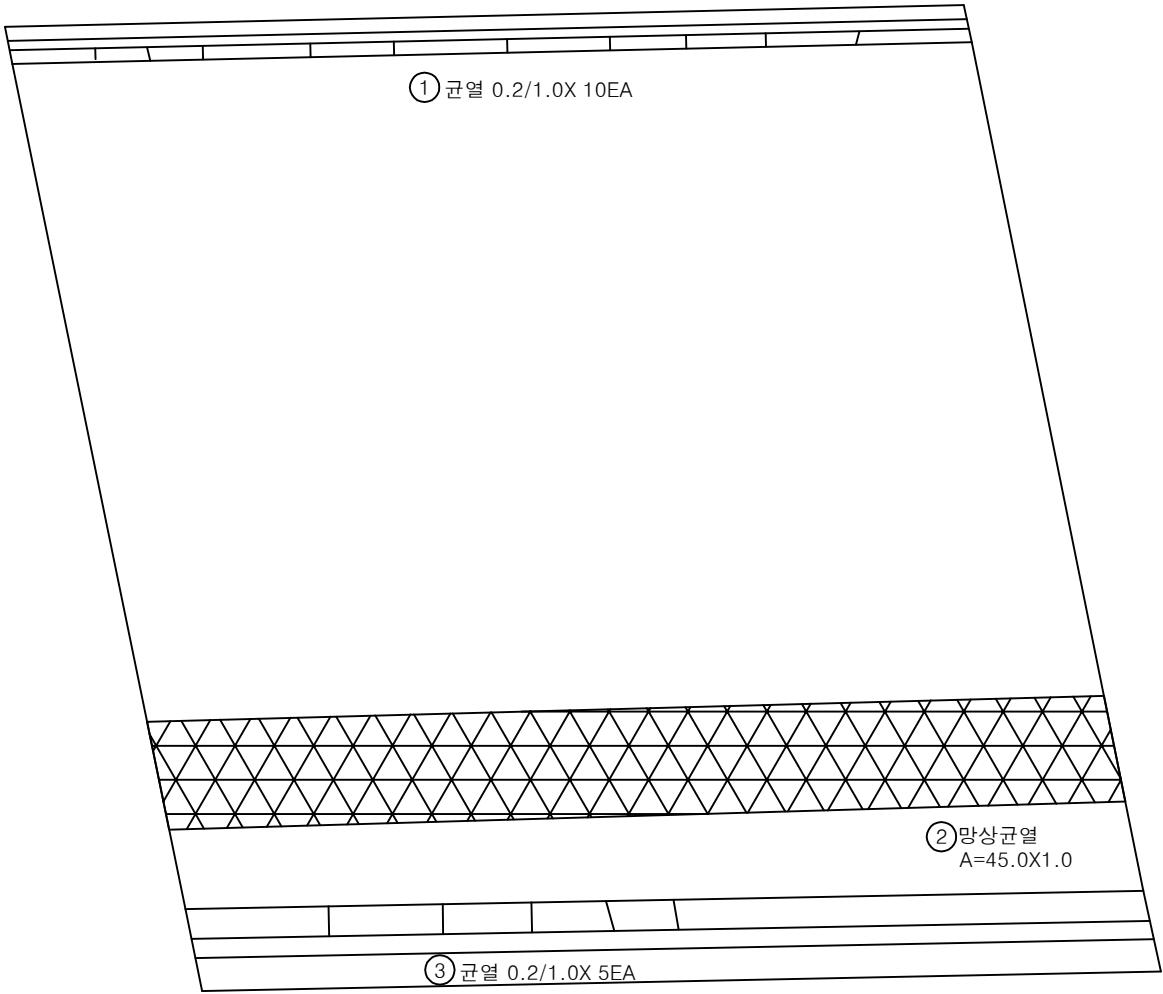
| 번호 | 손상내용 | 손상현황 | | | | | | 비 고 |
|---|---|---|---|---|---|---|---|---|
| 1 | 균열 | 0.2 | 1.0 | | 10.0 | m | 10 | 신규 |
| 2 | 망상균열 | | 45.0 | 1.0 | 45.0 | m <sup>2</sup> | 1 | 신규 |
| 3 | 균열 | 0.2 | 1.0 | | 5.00 | m | 5 | 신규 |

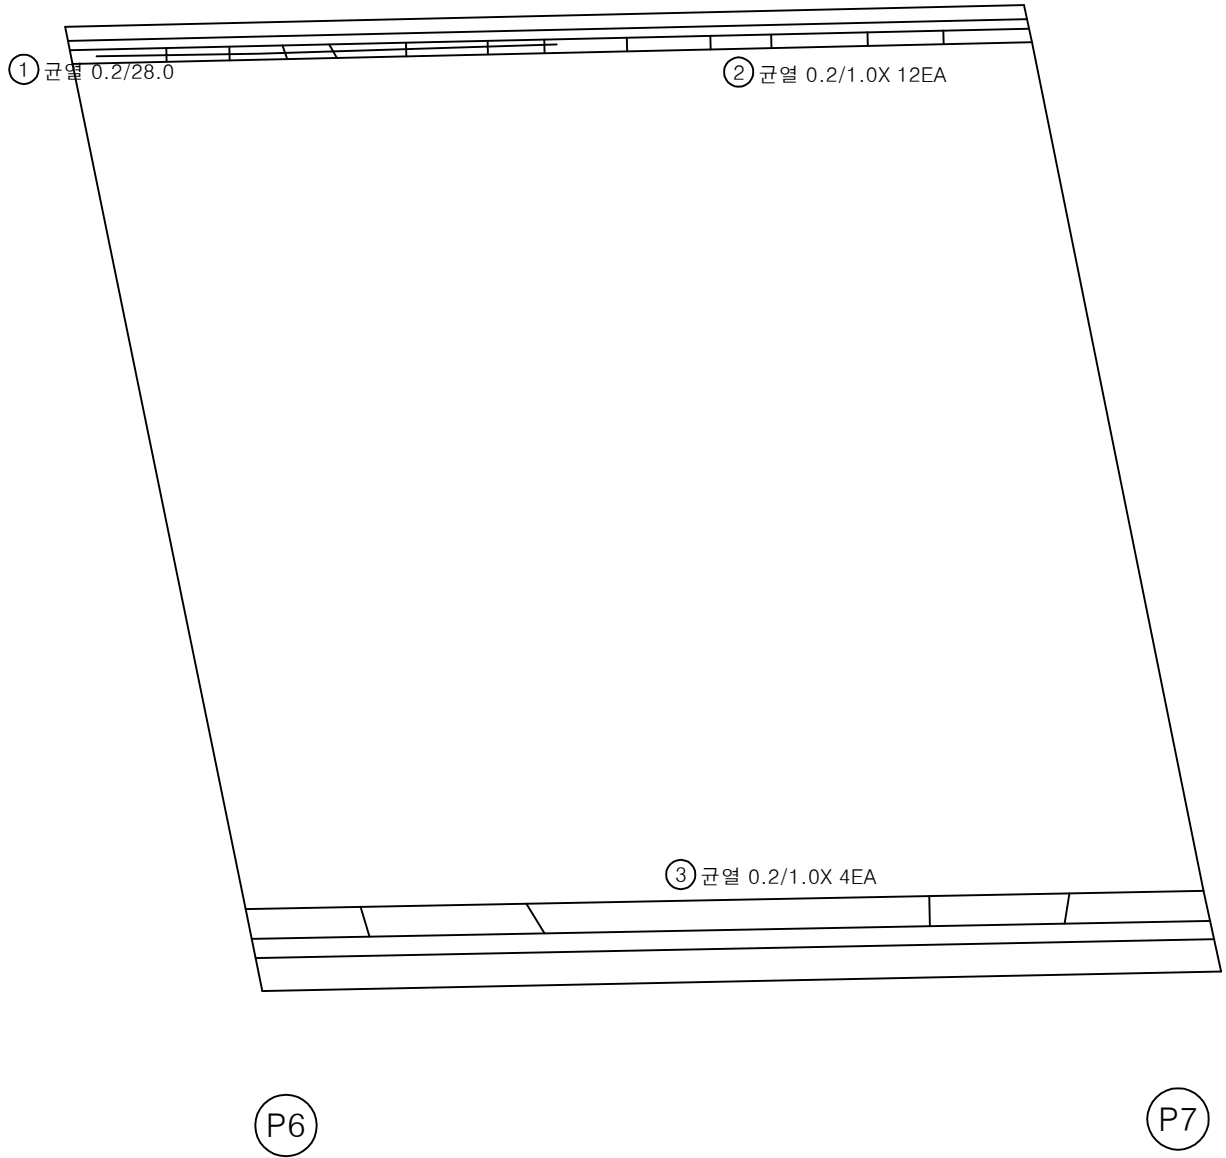
| 번호 | 손상내용 | 손상현황 | | | | | | 비 고 |
|---|---|---|---|---|---|---|---|---|
| 1 | 균열 | 0.2 | 28.0 | | 28.0 | m | 1 | 신규 |
| 2 | 균열 | 0.2 | 1.0 | | 12.0 | m | 12 | 신규 |
| 3 | 균열 | 0.2 | 1.0 | | 4.00 | m | 4 | 신규 |

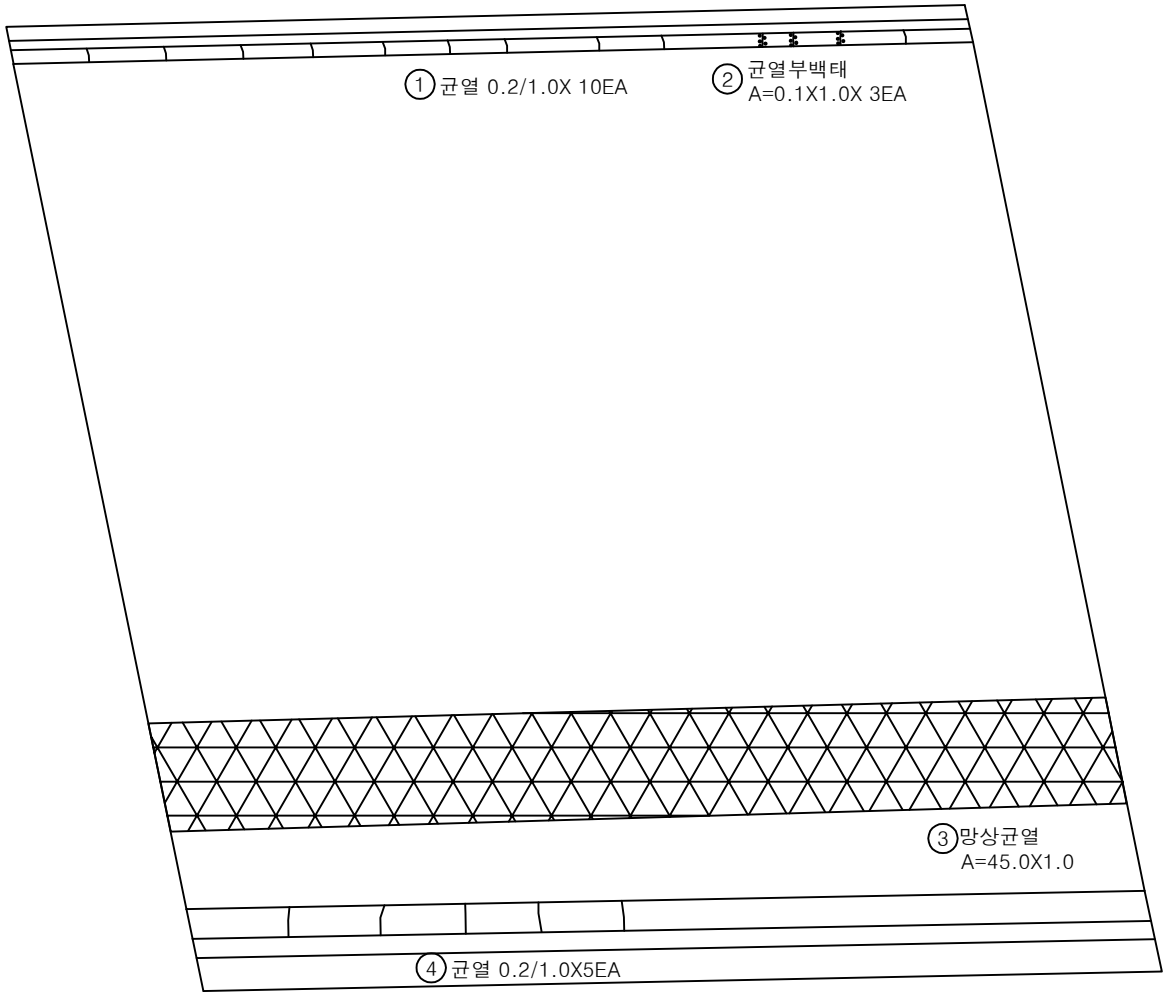
| 번호 | 손상내용 | 손상현황 | | | | | | 비 고 |
|---|---|---|---|---|---|---|---|---|
| 1 | 균열 | 0.2 | 1.0 | | 10.0 | m | 10 | 신규 |
| 2 | 균열부백태 | | 0.1 | 1.0 | 0.30 | ㎡ | 3 | 신규 |
| 3 | 망상균열 | | 45.0 | 1.0 | 45.0 | ㎡ | 1 | 신규 |
| 4 | 균열 | 0.2 | 1.0 | | 5.00 | m | 5 | 신규 |

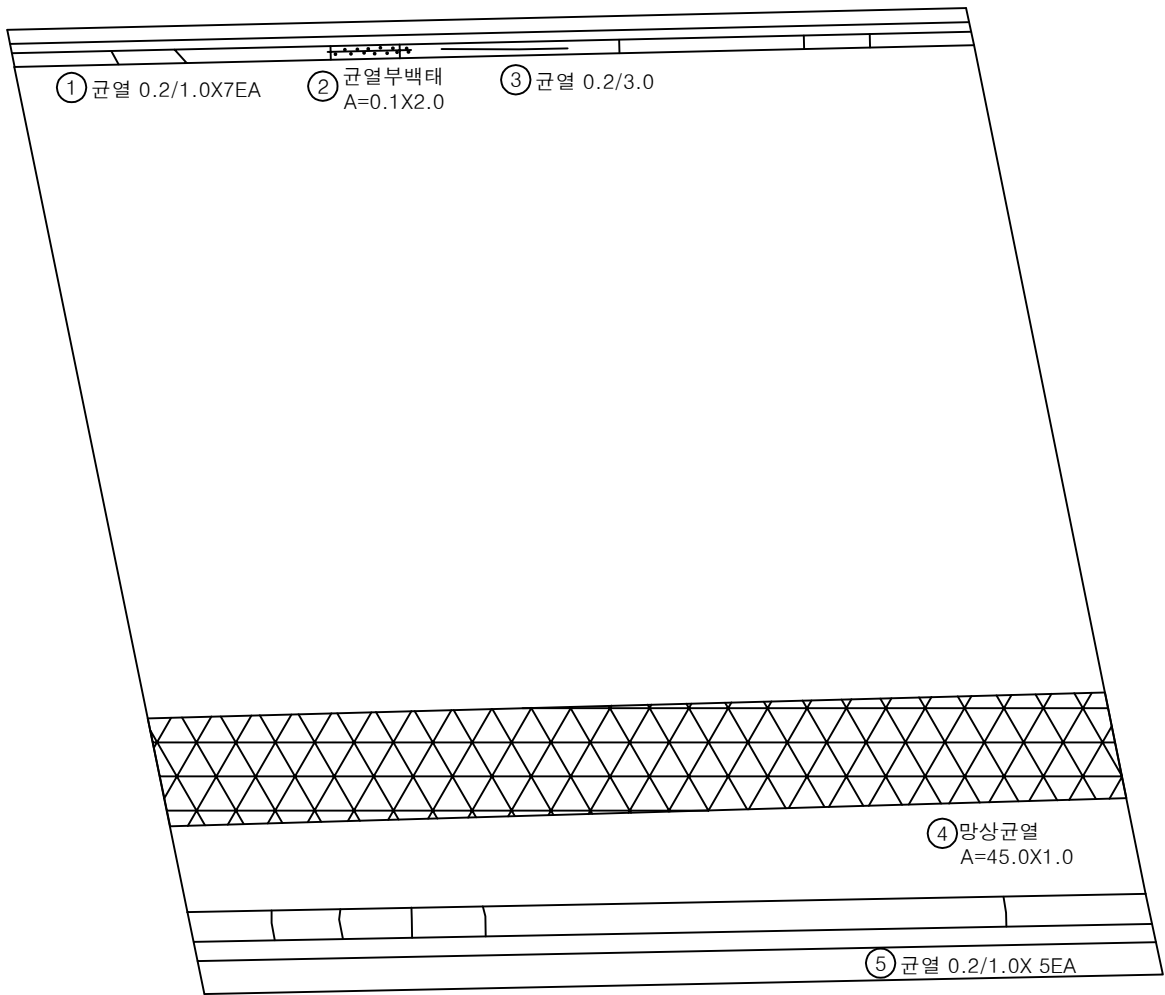
| 번호 | 손상내용 | 손상현황 | | | | | | 비 고 |
|---|---|---|---|---|---|---|---|---|
| 1 | 균열 | 0.2 | 1.0 | | 7.00 | m | 7 | 신규 |
| 2 | 균열부백태 | | 0.1 | 2.0 | 0.20 | m <sup>2</sup> | 1 | 신규 |
| 3 | 균열 | 0.2 | 3.0 | | 3.00 | m | 1 | 신규 |
| 4 | 망상균열 | | 45.0 | 1.0 | 45.0 | m <sup>2</sup> | 1 | 신규 |
| 5 | 균열 | 0.2 | 1.0 | | 5.00 | m | 5 | 신규 |

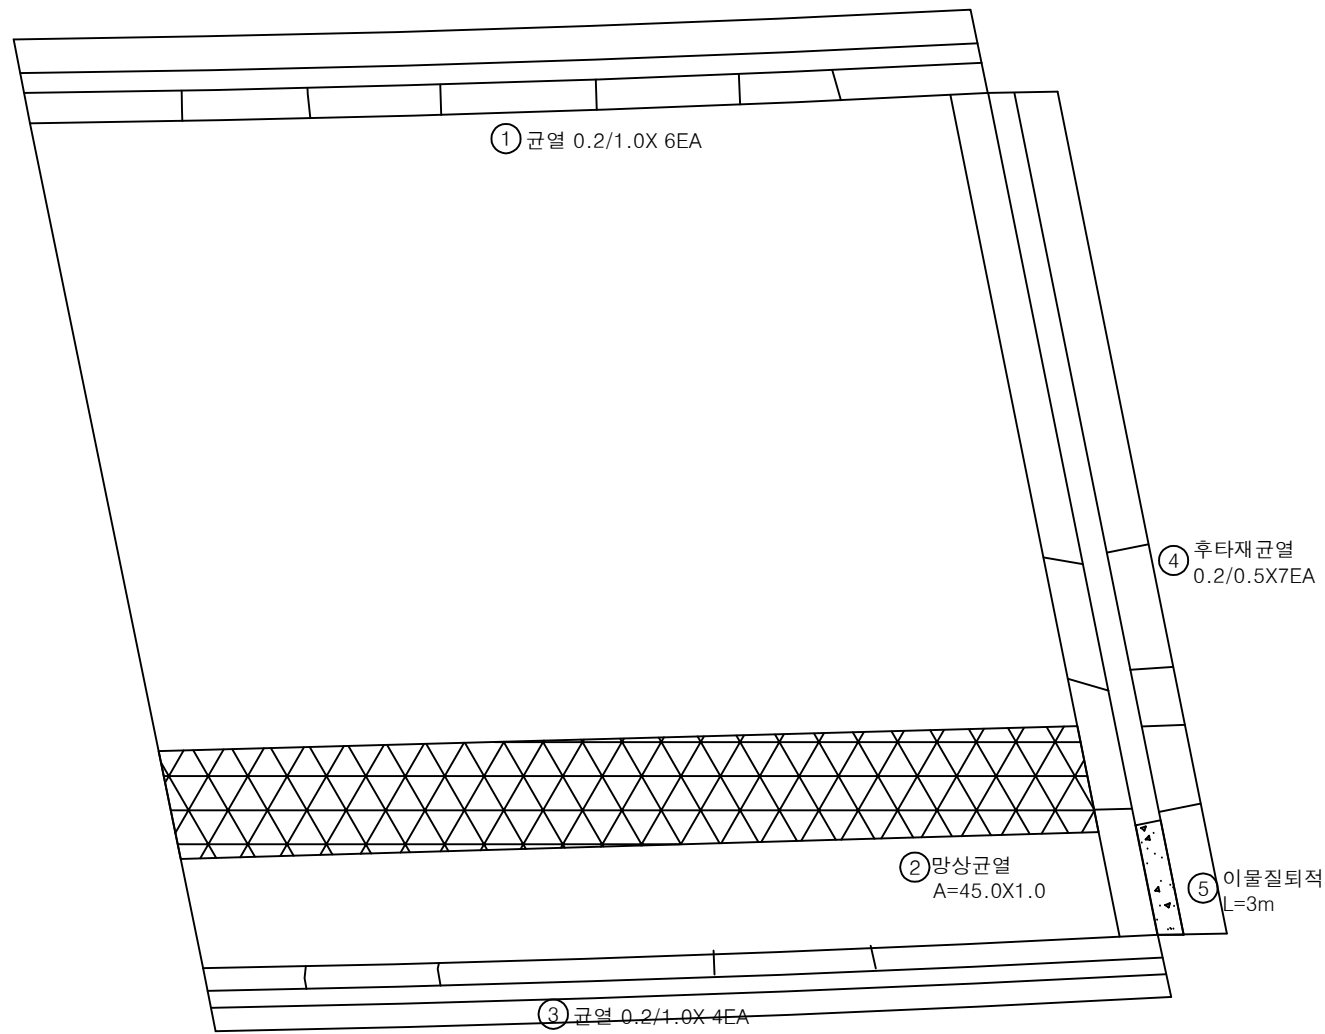
| 번호 | 손상내용 | 손상현황 | | | | | | 비 고 |
|---|---|---|---|---|---|---|---|---|
| 1 | 균열 | 0.2 | 1.0 | | 6.00 | m | 6 | 신규 |
| 2 | 망상균열 | | 45.0 | 1.0 | 45.0 | m <sup>2</sup> | 1 | 신규 |
| 3 | 균열 | 0.2 | 1.0 | | 4.00 | m | 4 | 신규 |
| 4 | 후타재균열 | 0.2 | 0.5 | | 3.50 | m | 7 | 신규 |
