상주영천고속도로 시설물 정밀점검 용역

# 외 관 조 사 망 도

양지교

2019.12

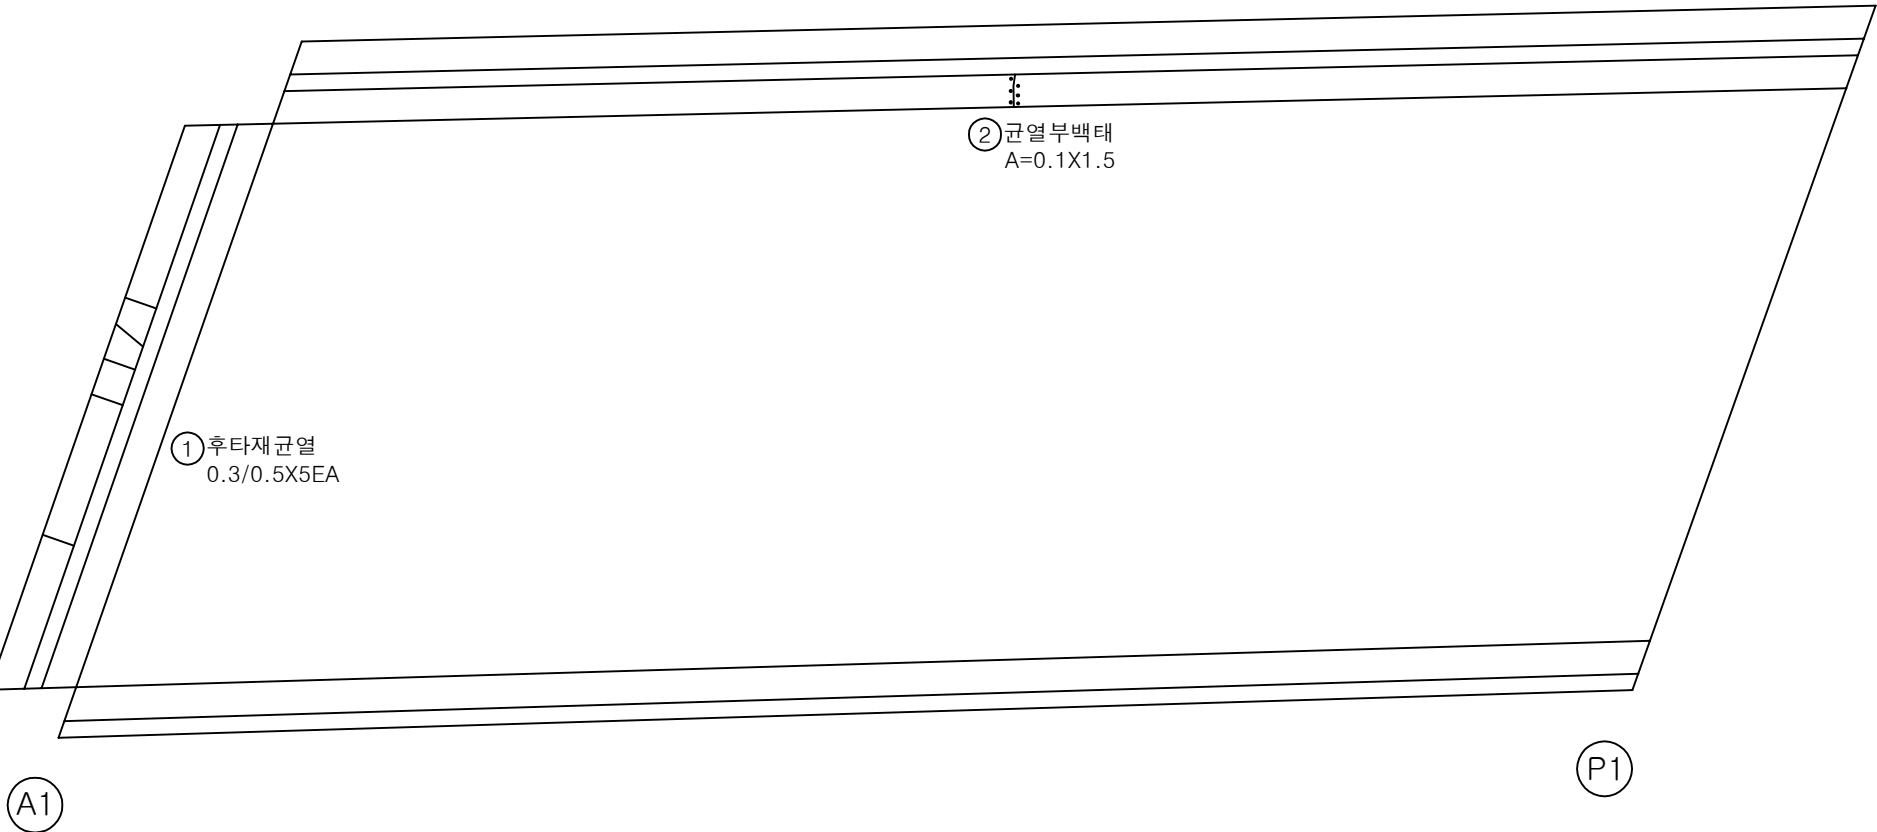
| 도 면 번 호 | 01 |

| 번호 | 손상내용 | 손상현황 | | | | | | 비 고 |
|---|---|---|---|---|---|---|---|---|
| 1 | 후타재균열 | 0.3 | 0.5 | | 2.50 | m | 5 | 신규 |
| 2 | 균열부백태 | | 0.1 | 1.5 | 0.15 | m <sup>2</sup> | 1 | 신규 |

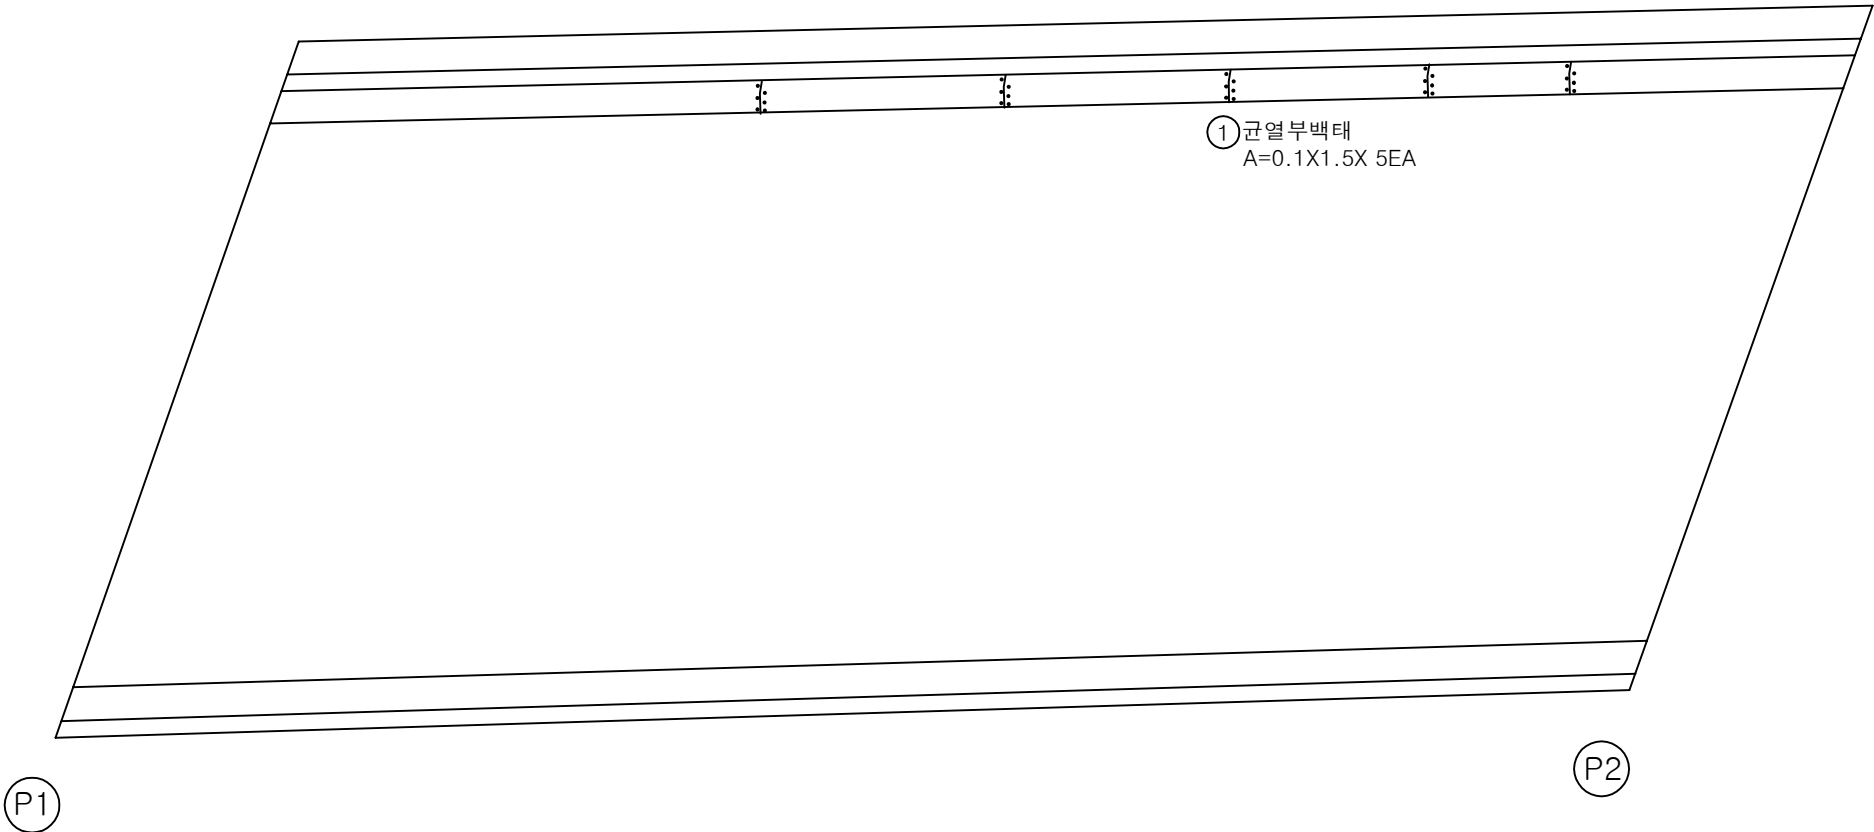
| 도 면 번 호 | 02 |

| 번호 | 손상내용 | 손상현황 | | | | | | 비 고 |
|---|---|---|---|---|---|---|---|---|
| 1 | 균열부백태 | | 0.1 | 1.5 | 0.75 | m³ | 5 | 신규 |

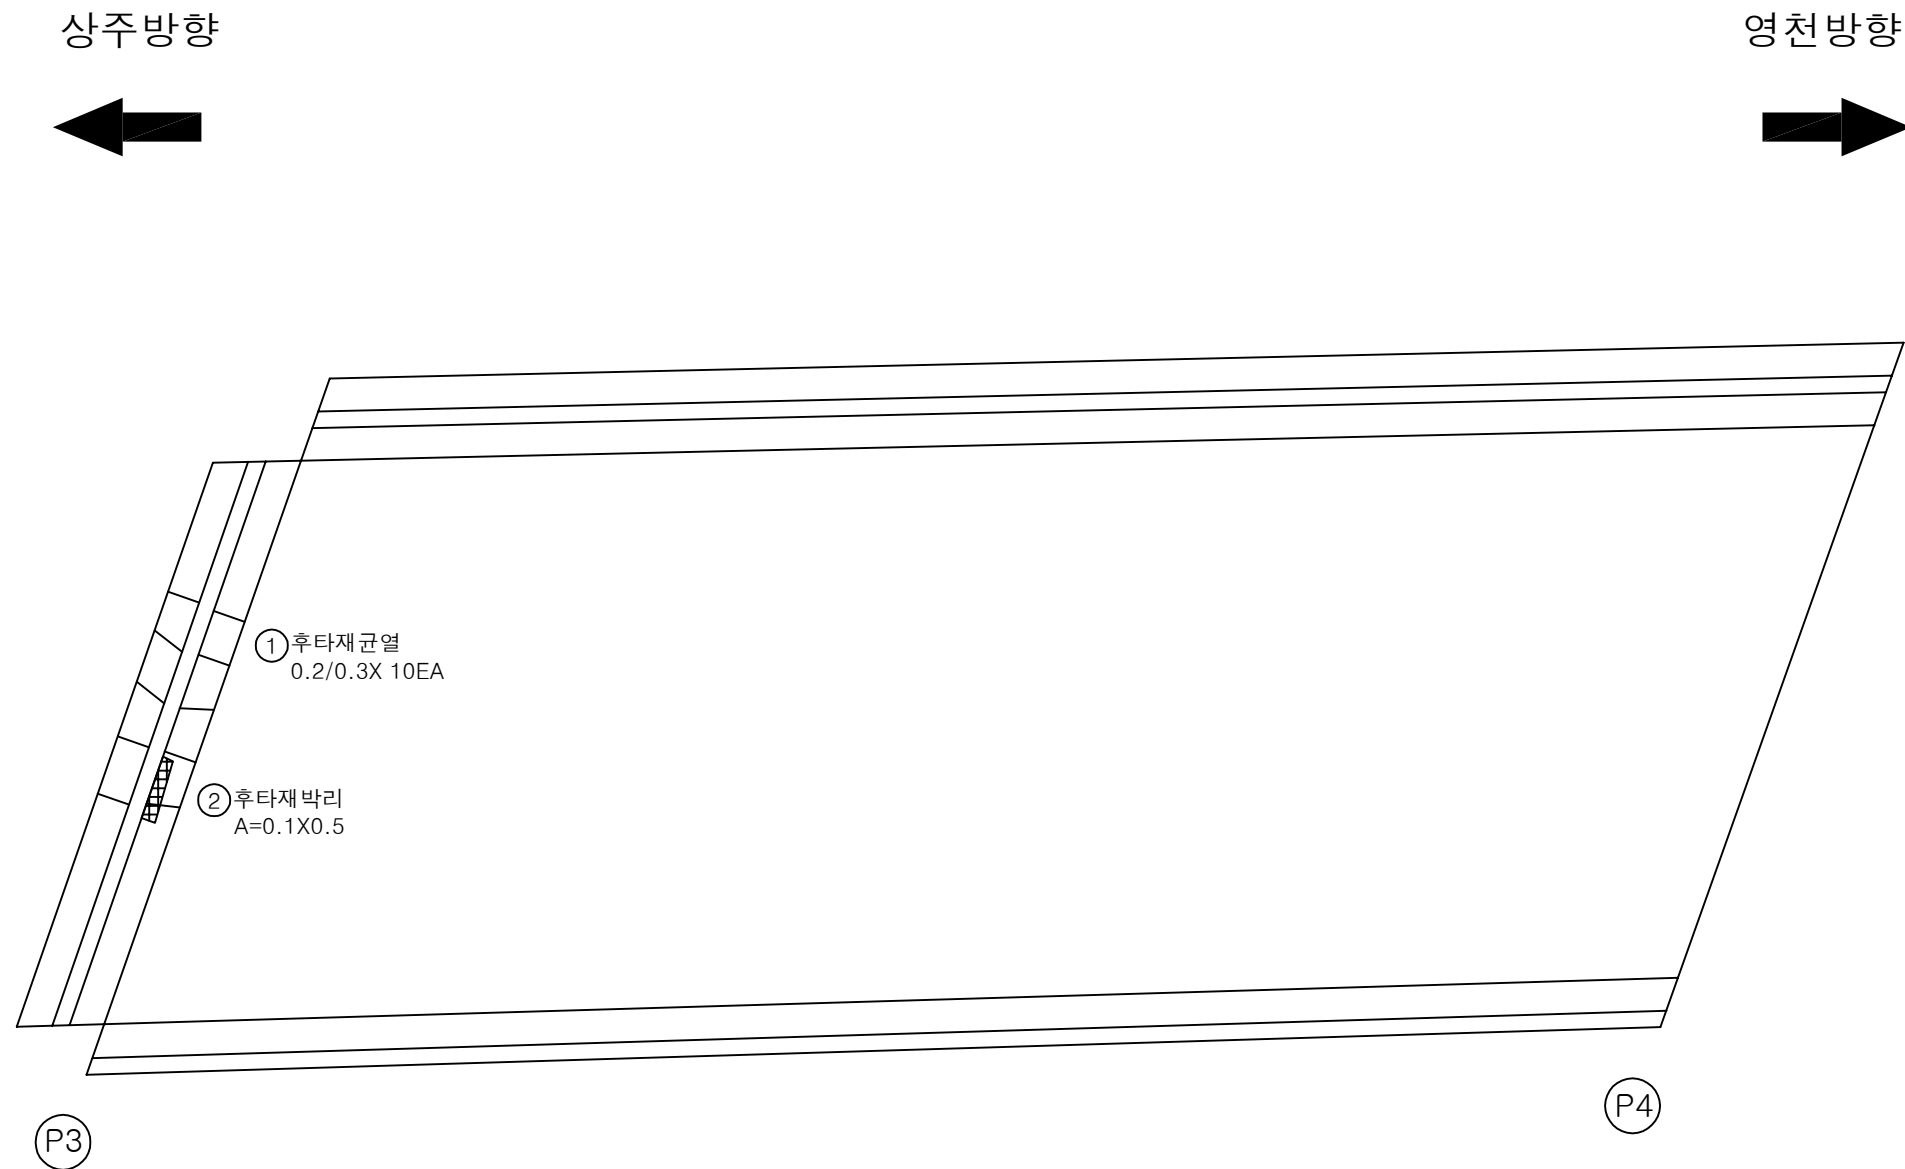
| 도 면 번 호 | 04 |

| 번호 | 손상내용 | 손상현황 | | | | | | 비 고 |
|---|---|---|---|---|---|---|---|---|
| 1 | 후타재균열 | 0.2 | 0.3 | | 3.00 | m | 10 | 신규 |
| 2 | 후타재박리 | | 0.1 | 0.5 | 0.05 | m <sup>2</sup> | 1 | 신규 |

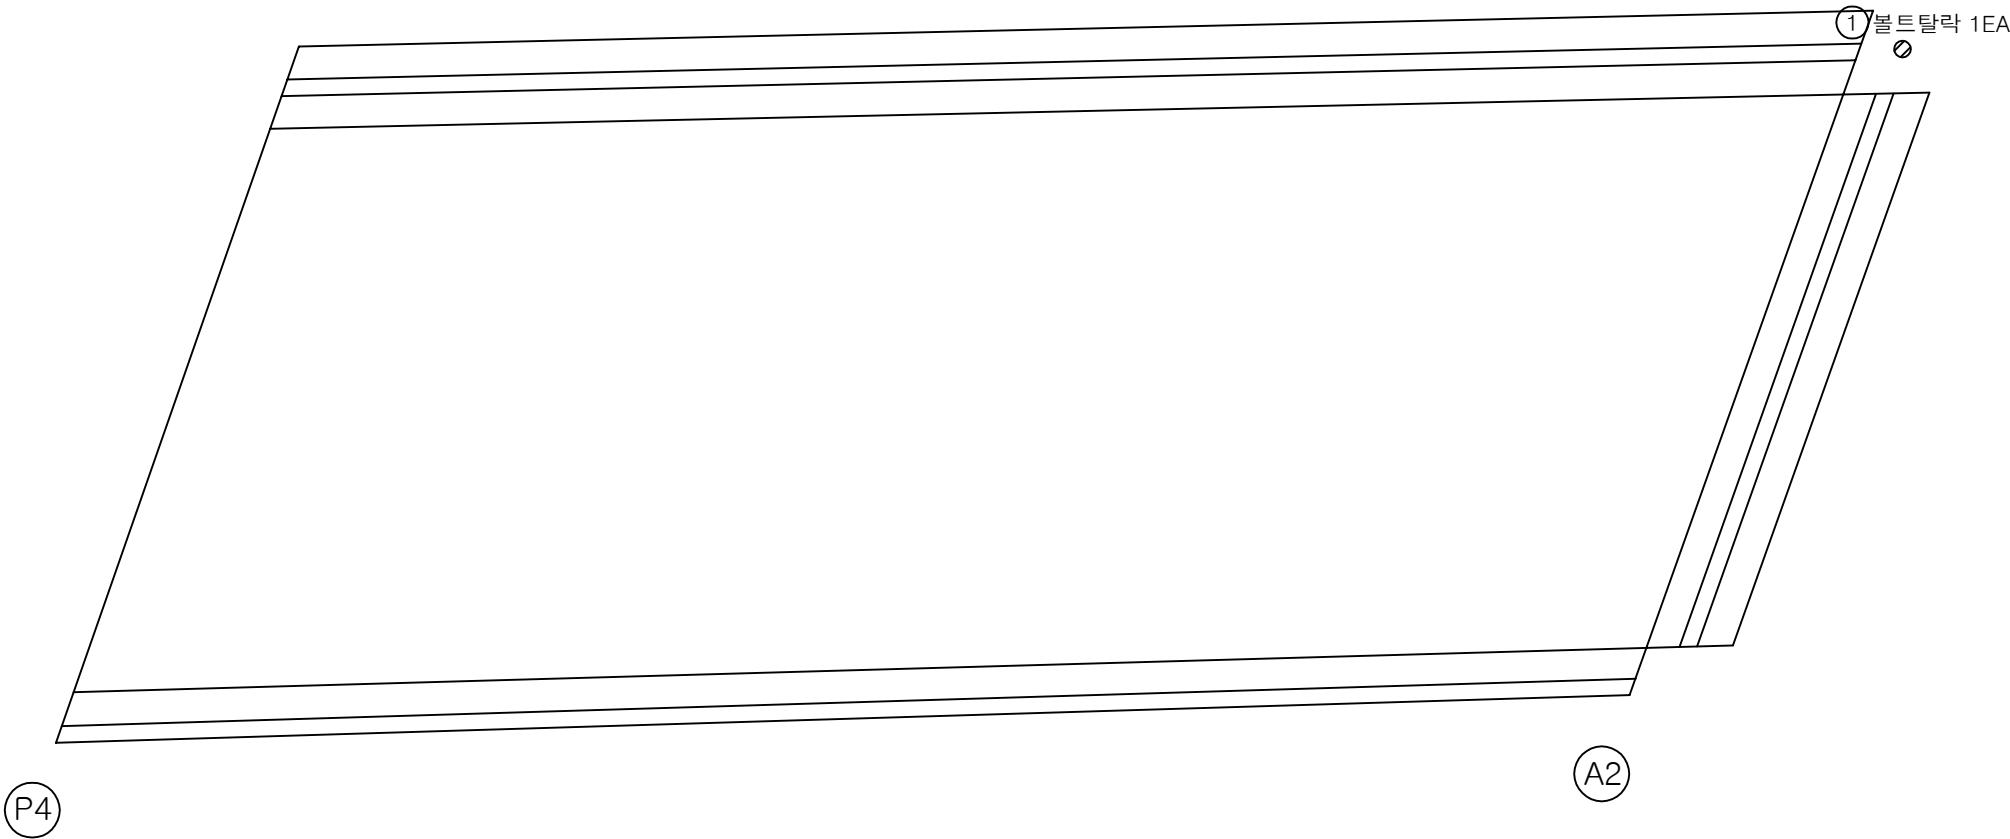
| 도 면 번 호 | 05 |

| 번호 | 손상내용 | 손상현황 | | | | | | 비 고 |
|---|---|---|---|---|---|---|---|---|
| 1 | 볼트탈락 | | | | 1.00 | EA | 1 | 신규 |

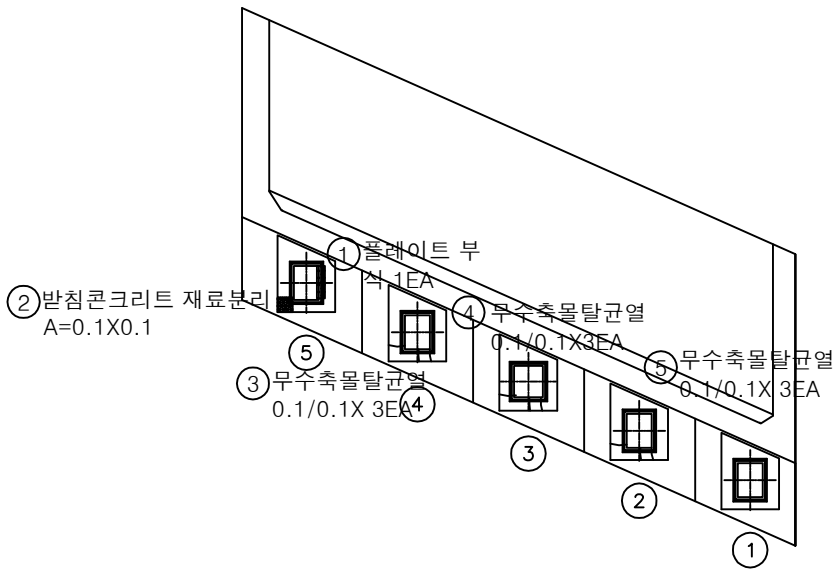
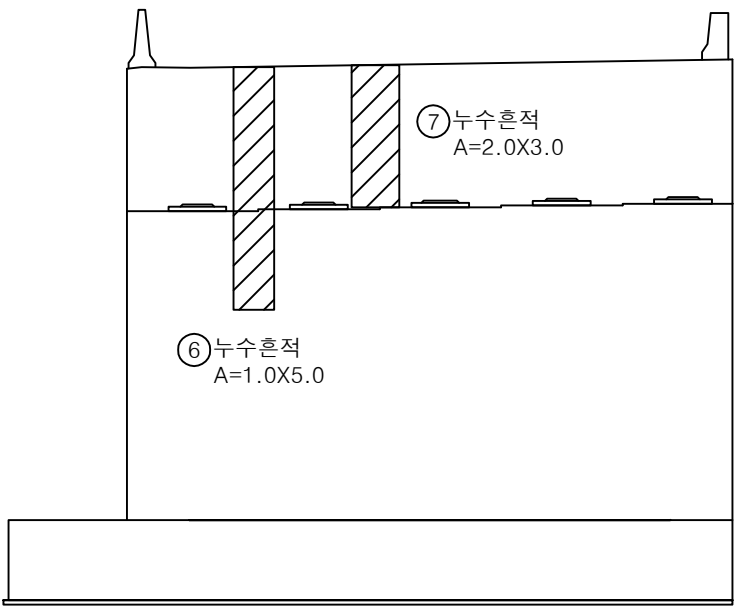
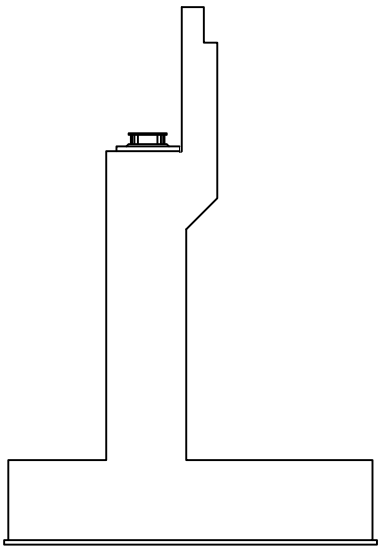
| 도 면 번 호 | 11 |

| 번호 | 손상내용 | 손상현황 | | | | | | 비 고 |
|---|---|---|---|---|---|---|---|---|
| 1 | 플레이트부식 | | | | 1.00 | EA | 1 | 신규 |
| 3 | 무수축물탈균열 | 0.1 | 0.1 | | 0.30 | m | 3 | 신규 |
| 4 | 무수축물탈균열 | 0.1 | 0.1 | | 0.30 | m | 3 | 신규 |
| 5 | 무수축물탈균열 | 0.1 | 0.1 | | 0.30 | m | 3 | 신규 |
| 6 | 누수흔적 | | 1.0 | 5.0 | 5.00 | m <sup>2</sup> | 1 | 신규 |
| 7 | 누수흔적 | | 2.0 | 3.0 | 6.00 | m <sup>2</sup> | 1 | 신규 |

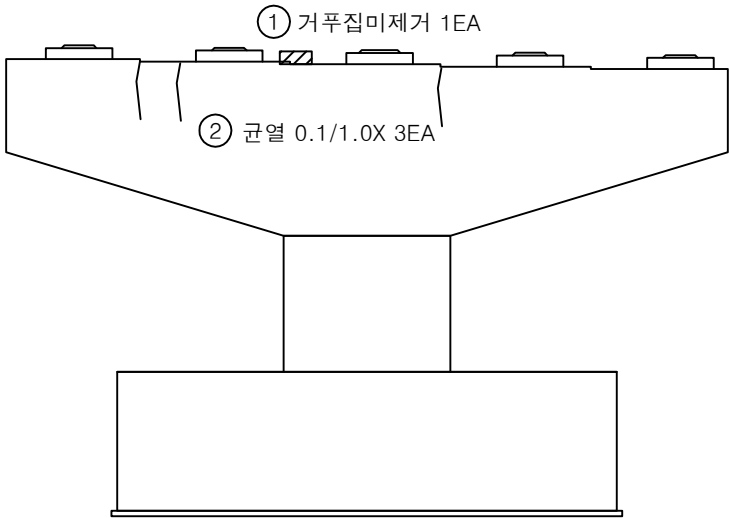
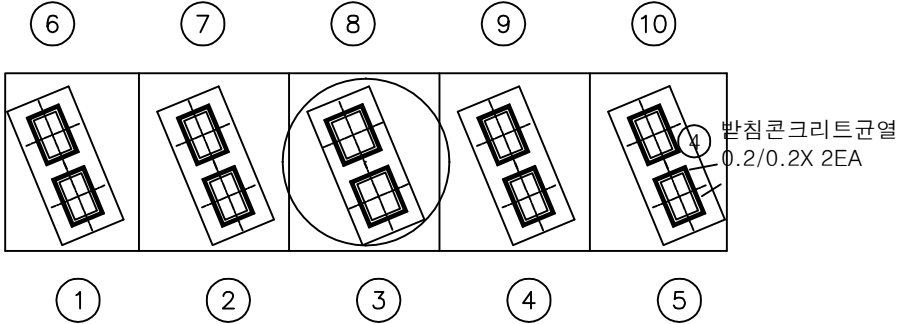
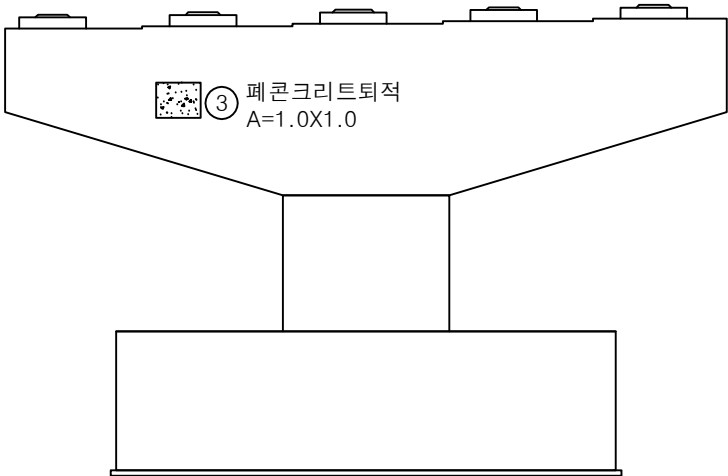
| 번호 | 손상내용 | 손상현황 | | | | | | 비 고 |
|---|---|---|---|---|---|---|---|---|
| 2 | 균열 | 0.1 | 1.0 | | 3.00 | m | 3 | 신규 |
| 4 | 받침콘크리트균열 | 0.2 | 0.2 | | 0.40 | m | 2 | 신규 |

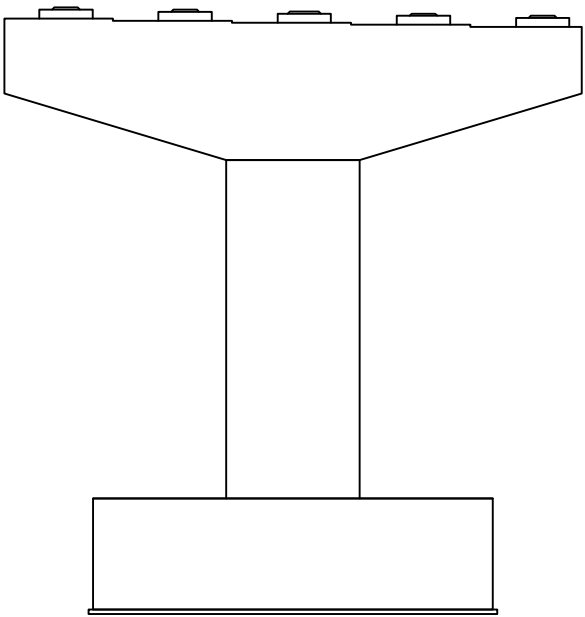
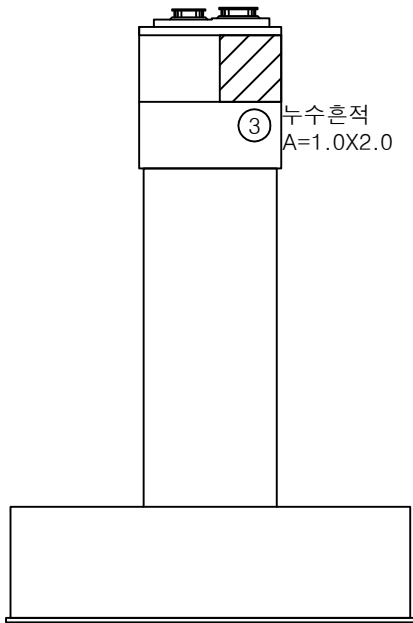
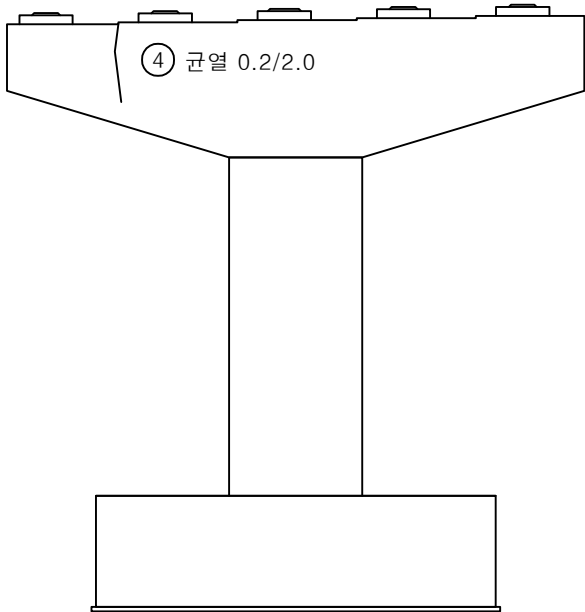
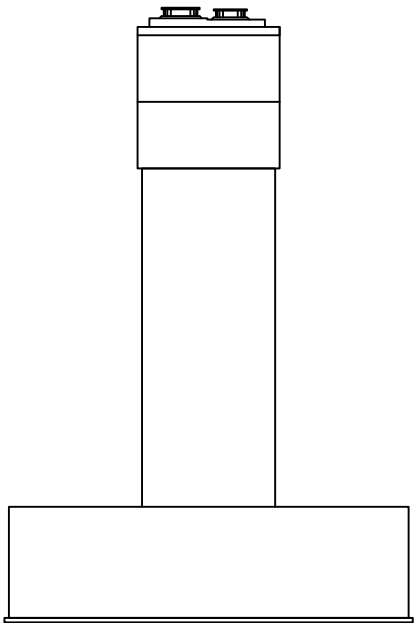
| 번호 | 손상내용 | 손상현황 | | | | | | 비 고 |
|---|---|---|---|---|---|---|---|---|
| 1 | 받침콘크리트균열 | 0.1 | 0.2 | | 0.20 | m | 1 | 신규 |
| 3 | 누수흔적 | | 1.0 | 2.0 | 2.00 | m² | 1 | 신규 |
| 4 | 균열 | 0.2 | 2.0 | | 2.00 | m | 1 | 신규 |

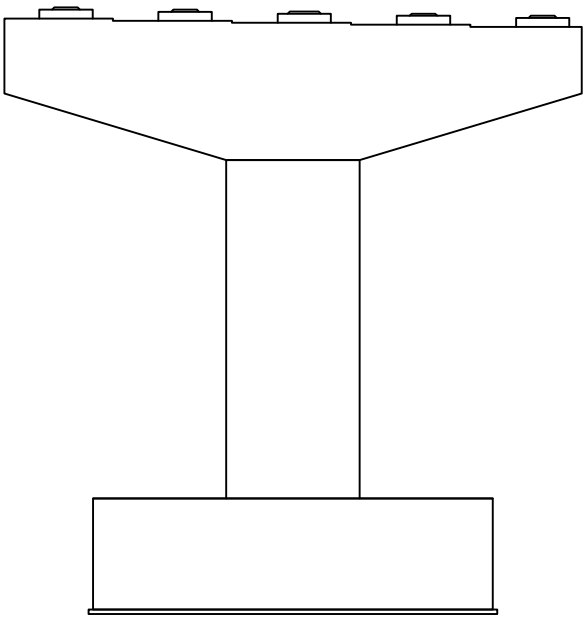
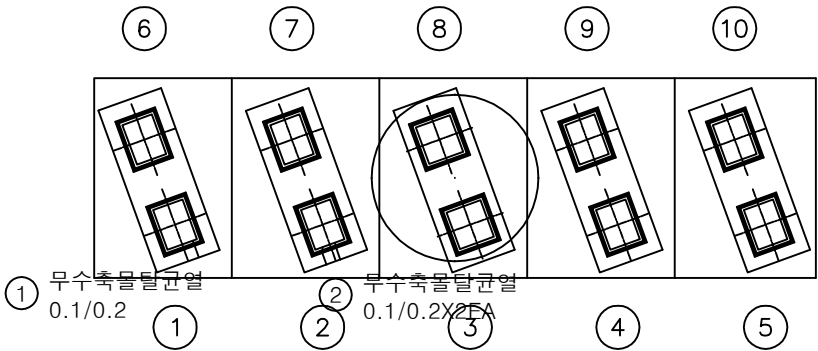
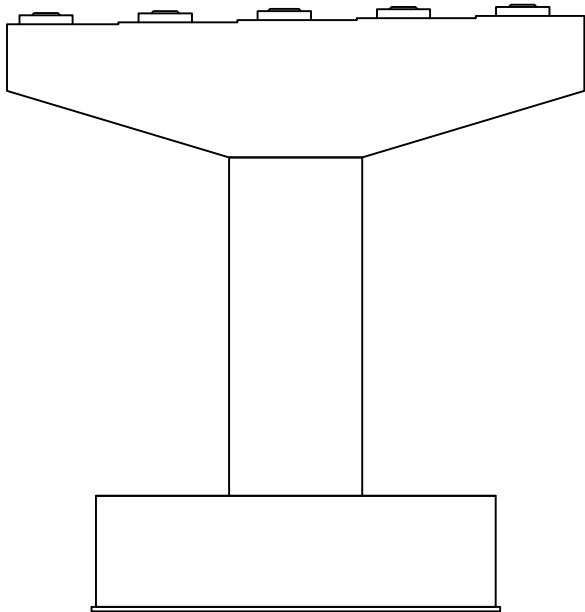
| 번호 | 손상내용 | 손상현황 | | | | | | 비 고 |
|---|---|---|---|---|---|---|---|---|
| 1 | 무수축물탈균열 | 0.1 | 0.2 | | 0.20 | m | 1 | 신규 |
| 2 | 무수축물탈균열 | 0.1 | 0.2 | | 0.40 | m | 2 | 신규 |

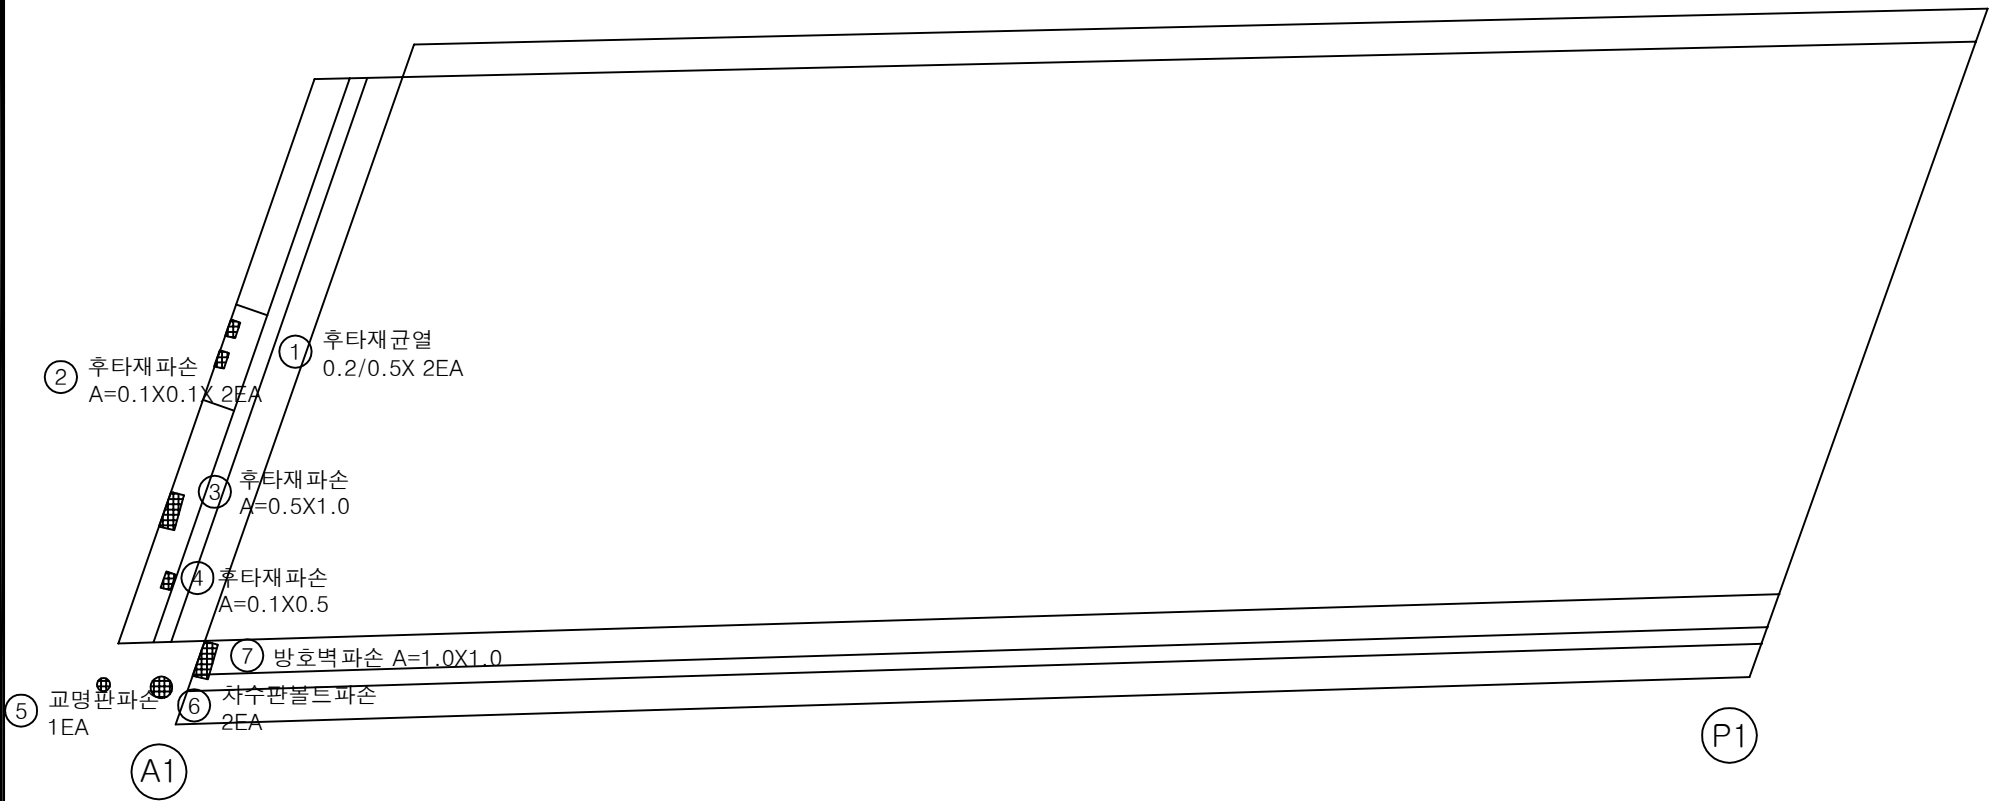
| 번호 | 손상내용 | 손상현황 | | | | | | 비 고 |
|---|---|---|---|---|---|---|---|---|
| 1 | 후타재균열 | 0.2 | 0.5 | | 1.00 | m | 2 | 신규 |

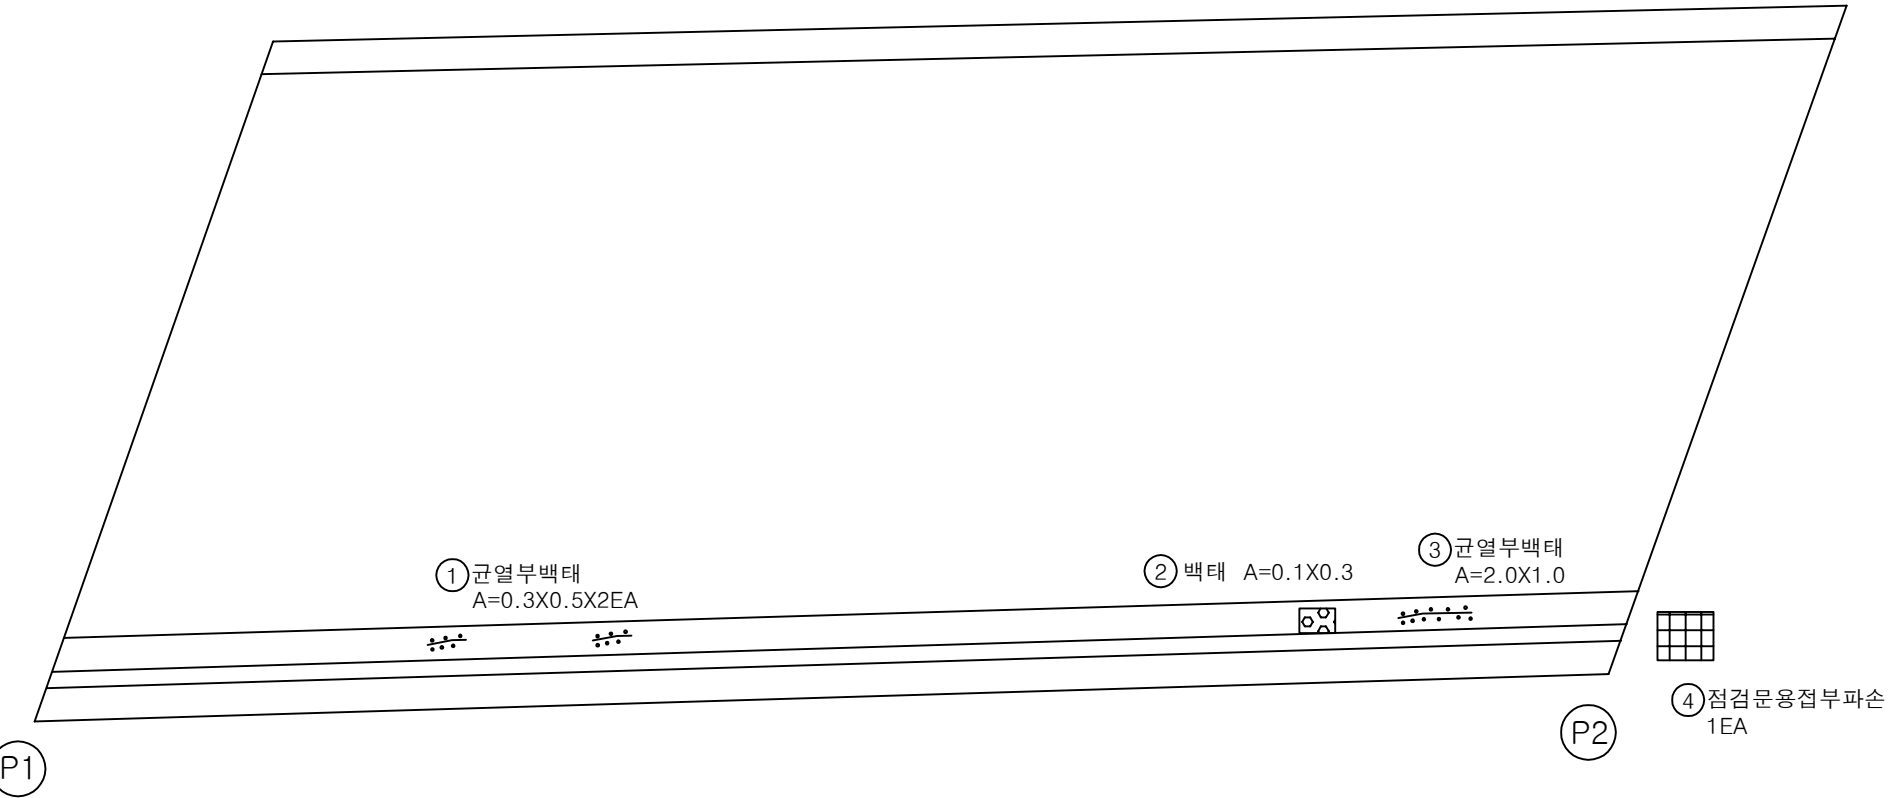
| 번호 | 손상내용 | 손상현황 | | | | | | 비 고 |
|---|---|---|---|---|---|---|---|---|
| 1 | 균열부백태 | | 0.3 | 0.5 | 0.30 | m <sup>2</sup> | 2 | 신규 |
| 3 | 균열부백태 | | 2.0 | 1.0 | 2.00 | m <sup>2</sup> | 1 | 신규 |

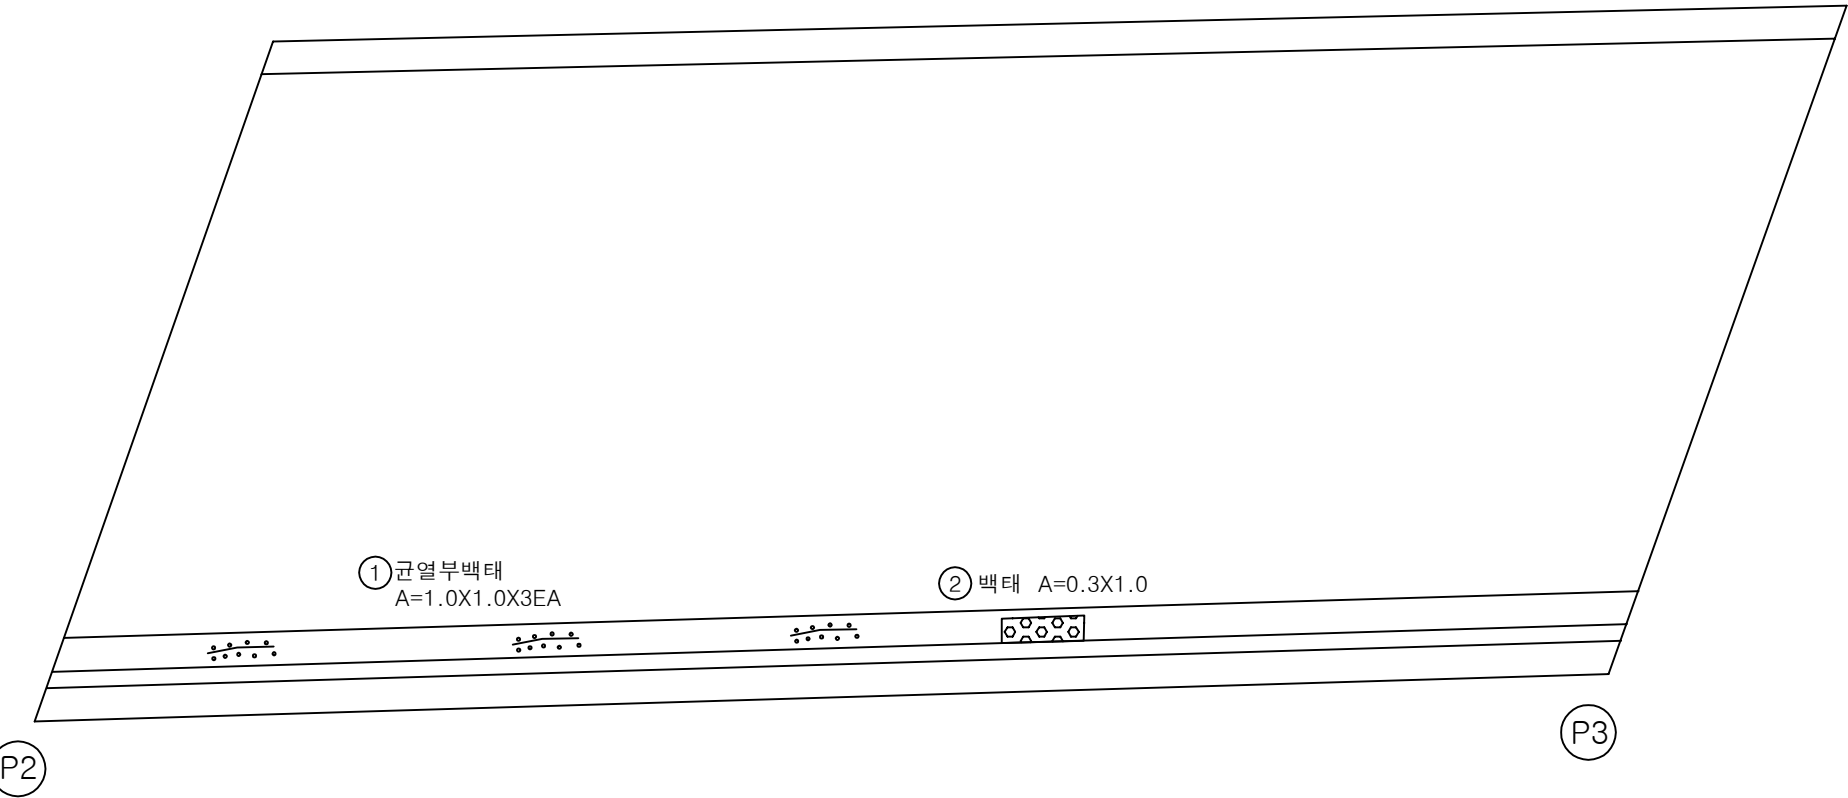
| 번호 | 손상내용 | 손상현황 | | | | | | 비 고 |
|---|---|---|---|---|---|---|---|---|
| 1 | 균열부백태 | | 1.0 | 1.0 | 3.00 | m <sup>2</sup> | 3 | 신규 |

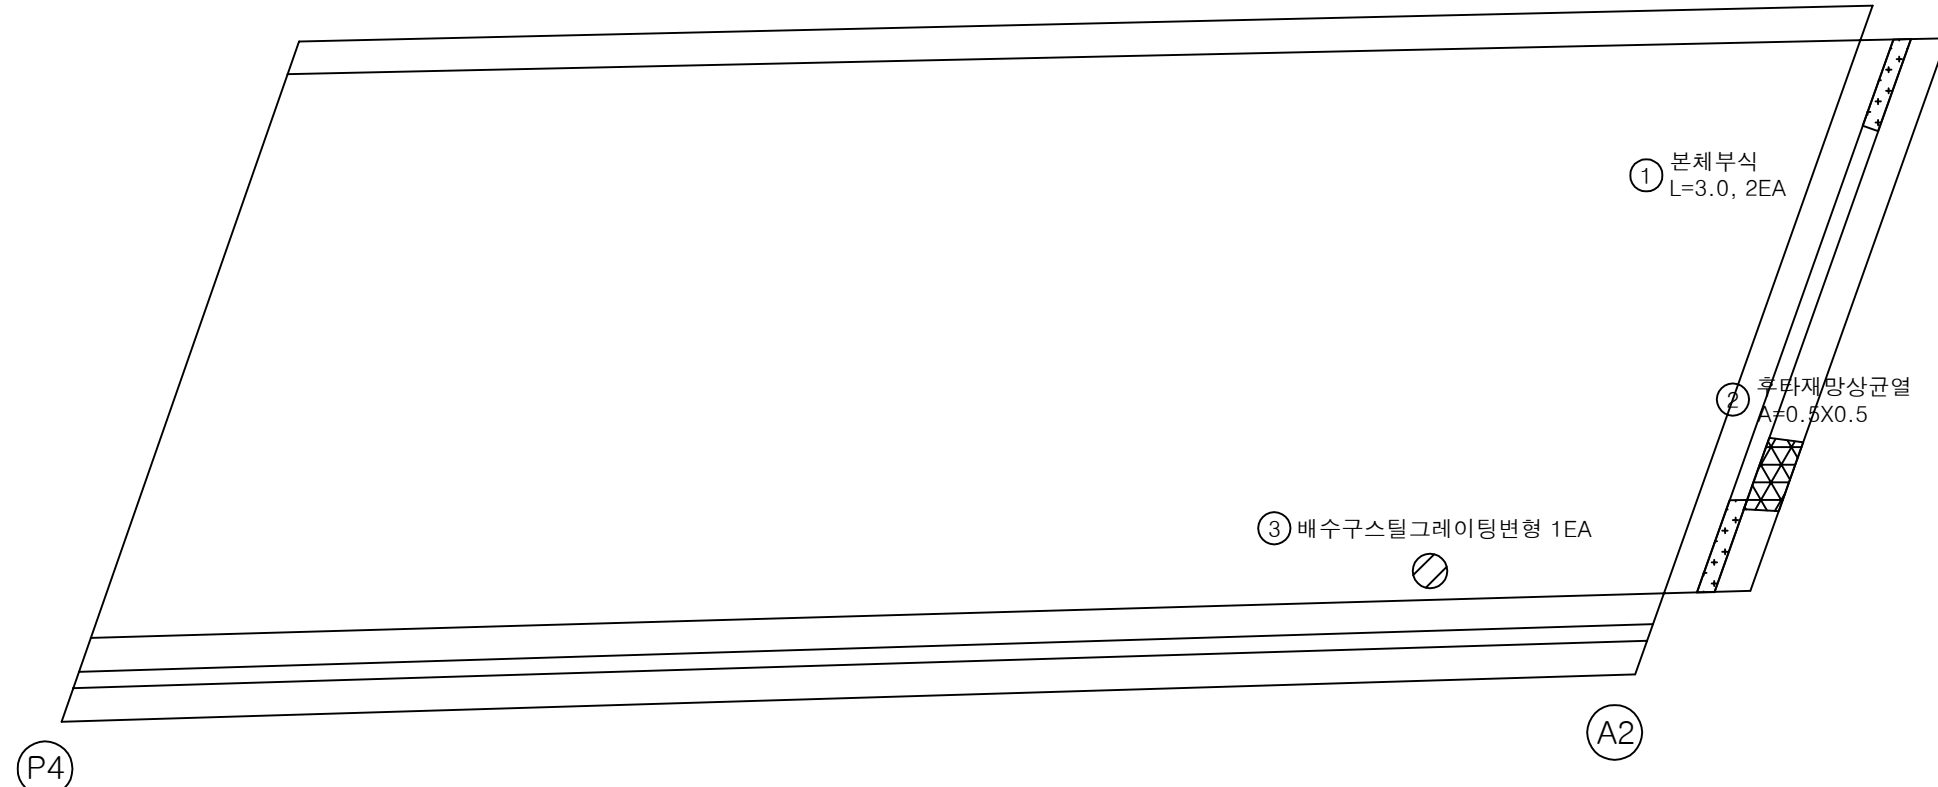
| 번호 | 손상내용 | 손상현황 | | | | | | 비 고 |
|---|---|---|---|---|---|---|---|---|
| 1 | 본체부식 | | 3.0 | | 6.00 | m | 2 | 신규 |
| 2 | 후타재망상균열 | | 0.5 | 0.5 | 0.25 | m² | 1 | 신규 |

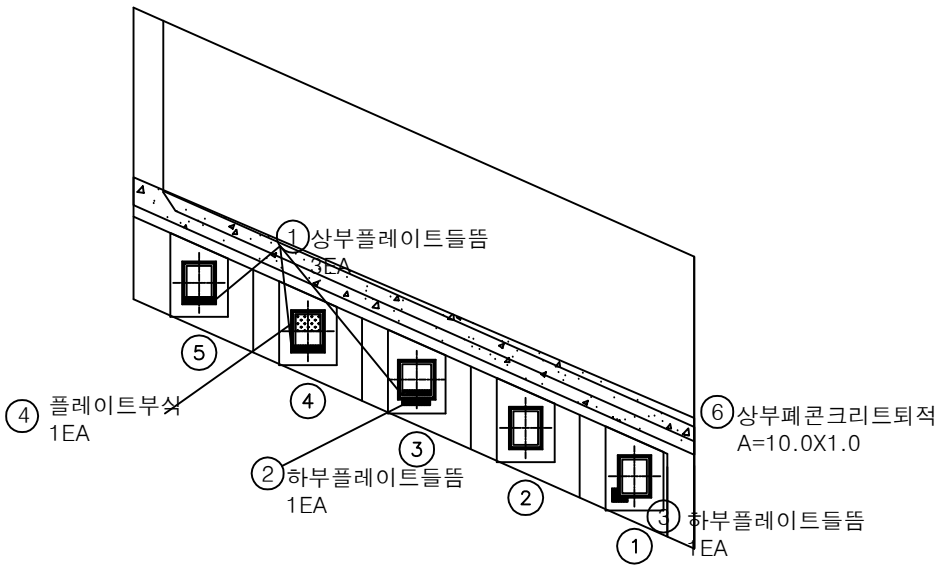
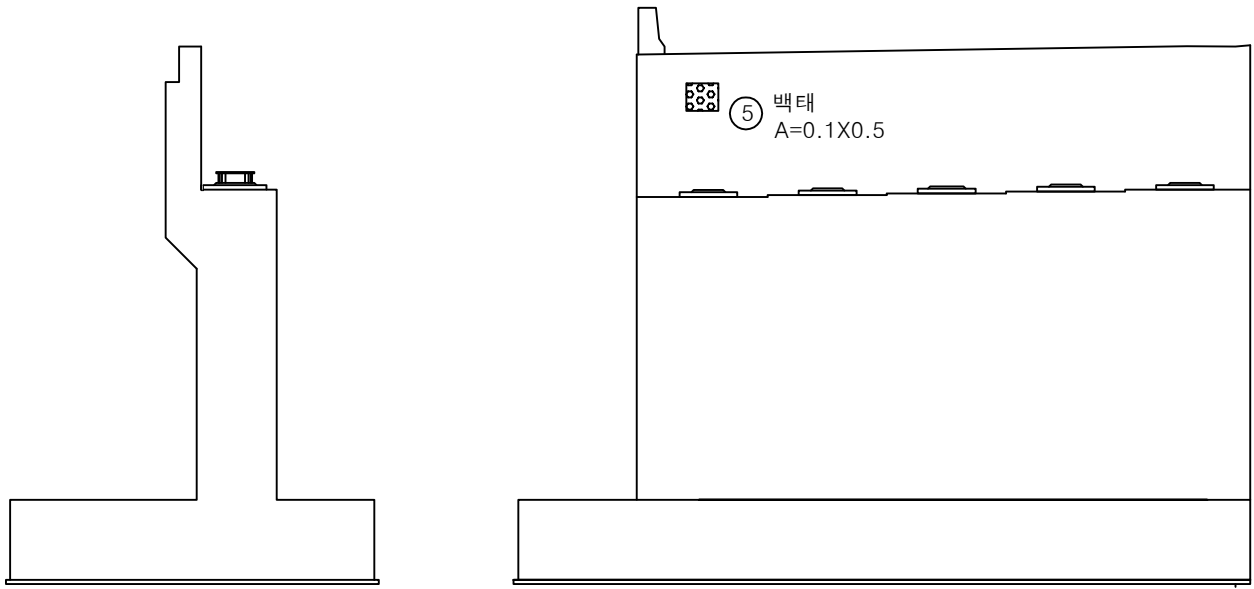
| 번호 | 손상내용 | 손상현황 | | | | | | 비 고 |
|---|---|---|---|---|---|---|---|---|
| 4 | 플레이트부식 | | | | 1.00 | EA | 1 | 신규 |

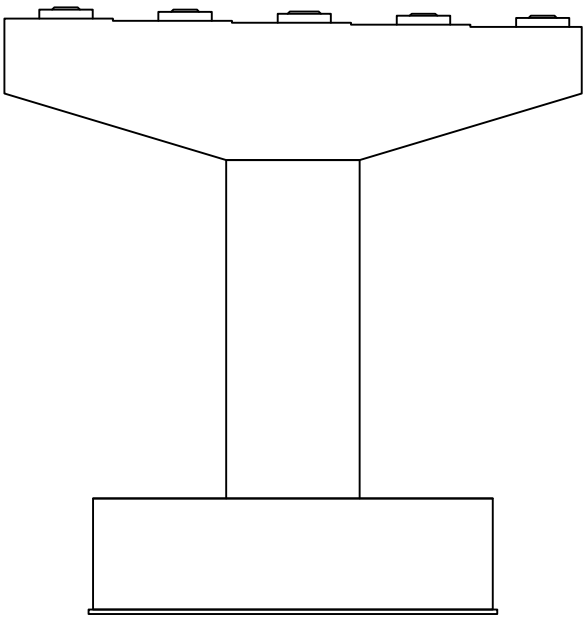
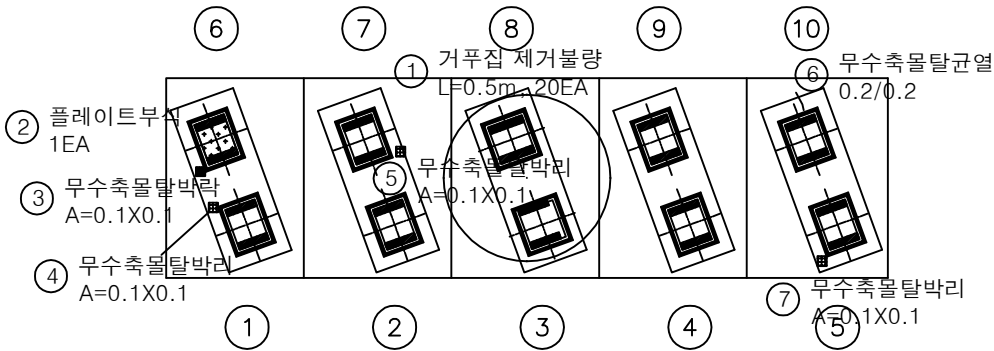
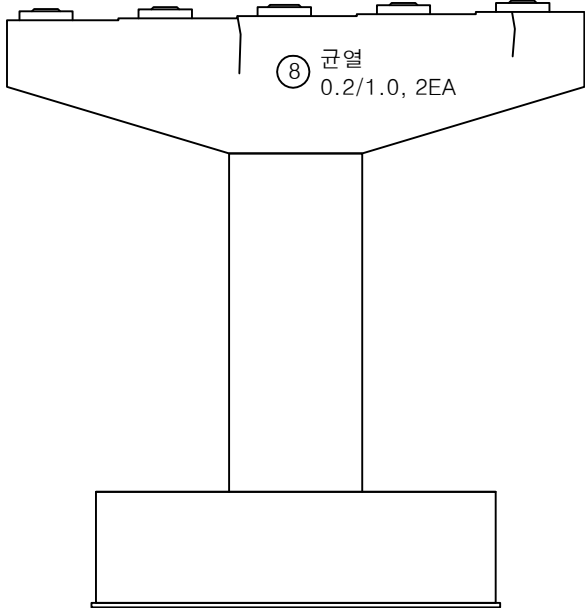
| 번호 | 손상내용 | 손상현황 | | | | | | 비 고 |
|---|---|---|---|---|---|---|---|---|
| 2 | 플레이트부식 | | | | 1.00 | EA | 1 | 신규 |
| 6 | 무수축물탈균열 | 0.2 | 0.2 | | 0.20 | m | 1 | 신규 |
| 8 | 균열 | 0.2 | 1.0 | | 2.00 | m | 2 | 신규 |

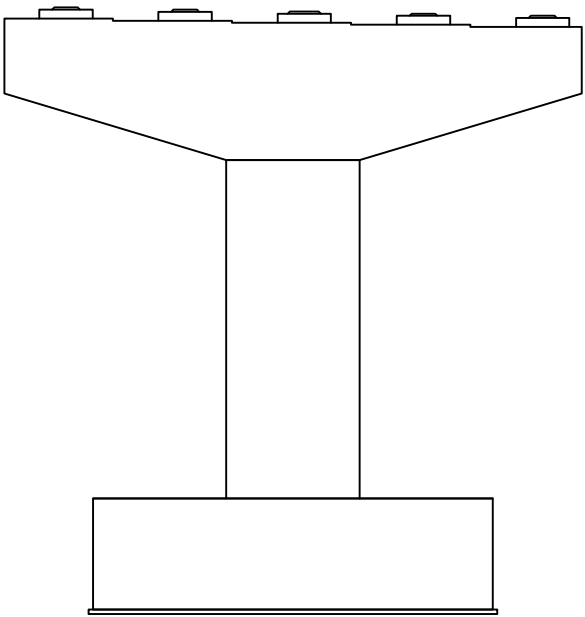
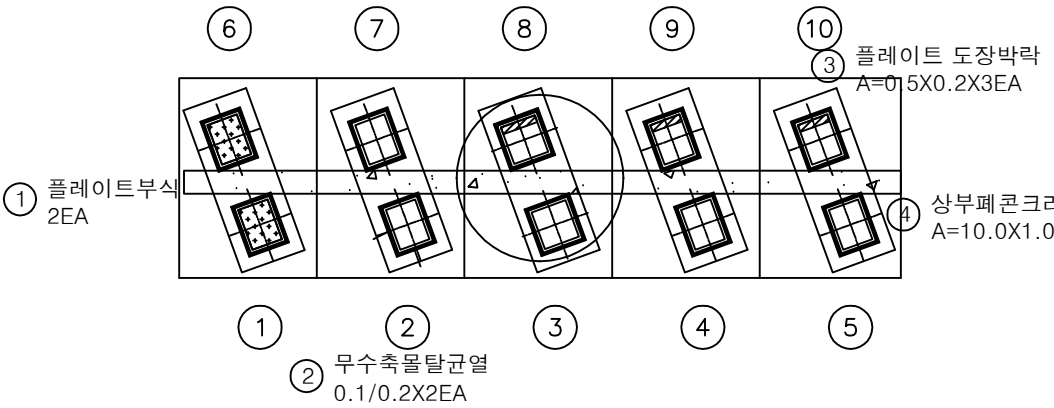
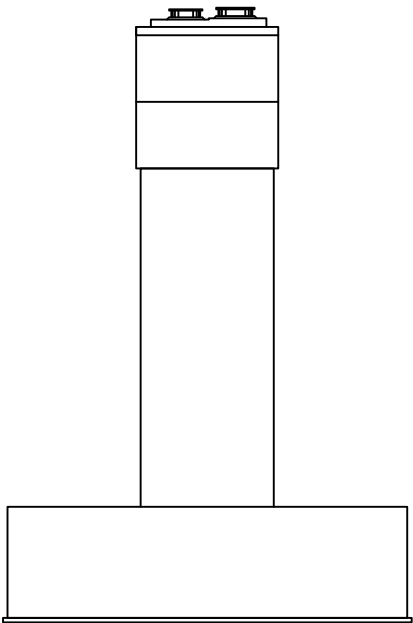
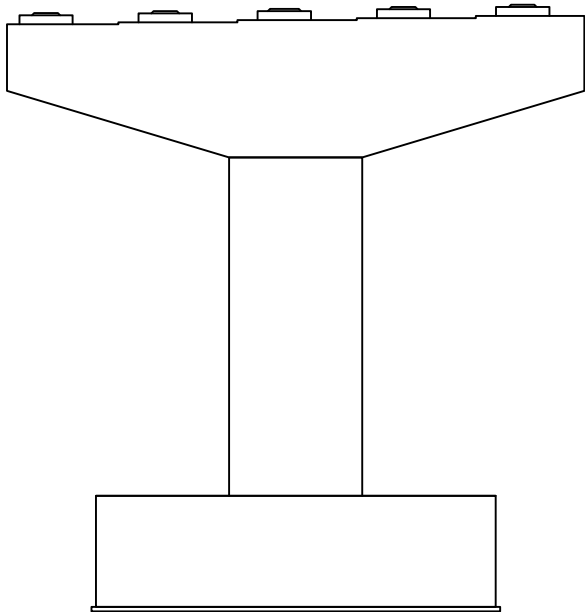
| 번호 | 손상내용 | 손상현황 | | | | | | 비 고 |
|---|---|---|---|---|---|---|---|---|
| 1 | 플레이트부식 | | | | 2.00 | EA | 2 | 신규 |
| 2 | 무수축물탈균열 | 0.1 | 0.2 | | 0.40 | m | 2 | 신규 |
