상주영천고속도로 시설물 정밀점검 용역

# 외 관 조 사 망 도

양지교

2019.12

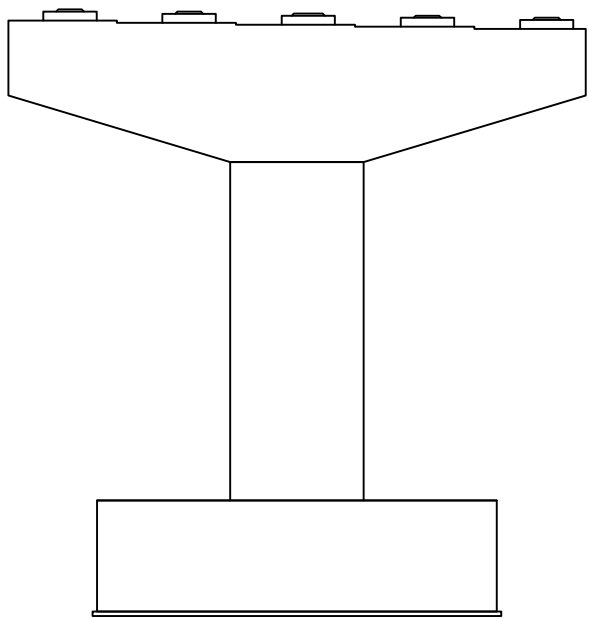
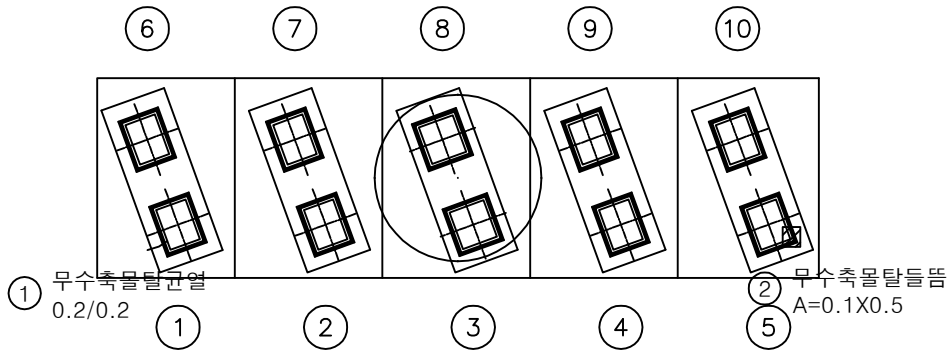
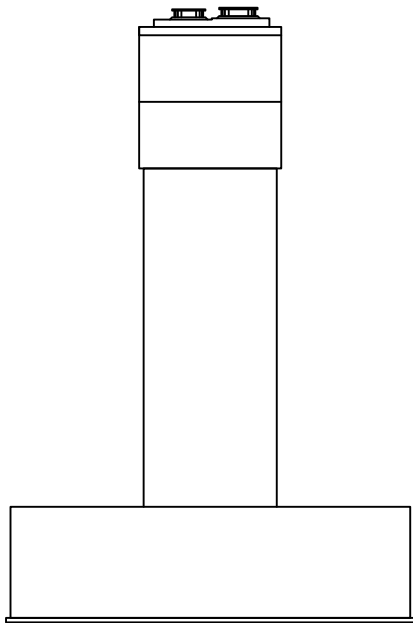
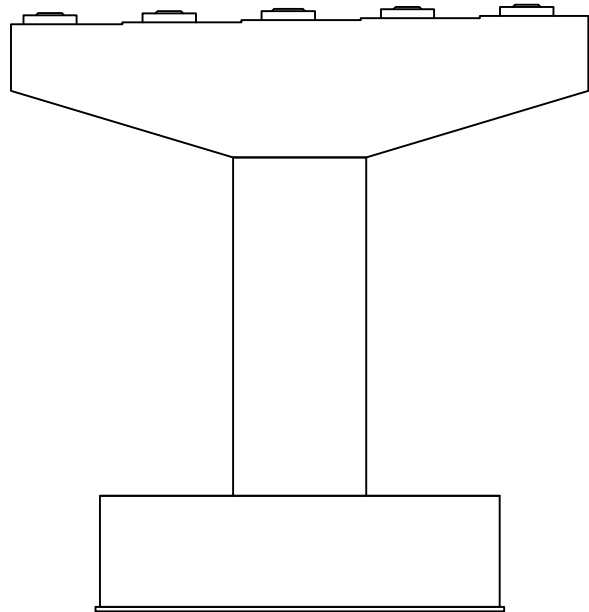
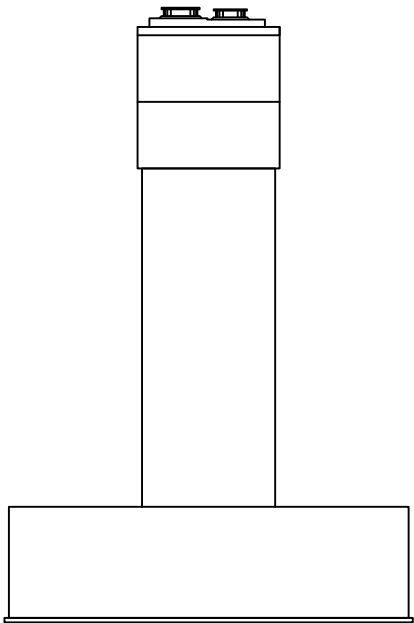
| 도 면 번 호 | 15 |

| 번호 | 손상내용 | 손상현황 | | | | | | 비 고 |
|---|---|---|---|---|---|---|---|---|
| 1 | 무수축물탈균열 | 0.2 | 0.2 | | 0.20 | m | 1 | 신규 |
