상주영천고속도로 시설물 정밀점검 용역

# 외 관 조 사 망 도

장곡교

2019.12

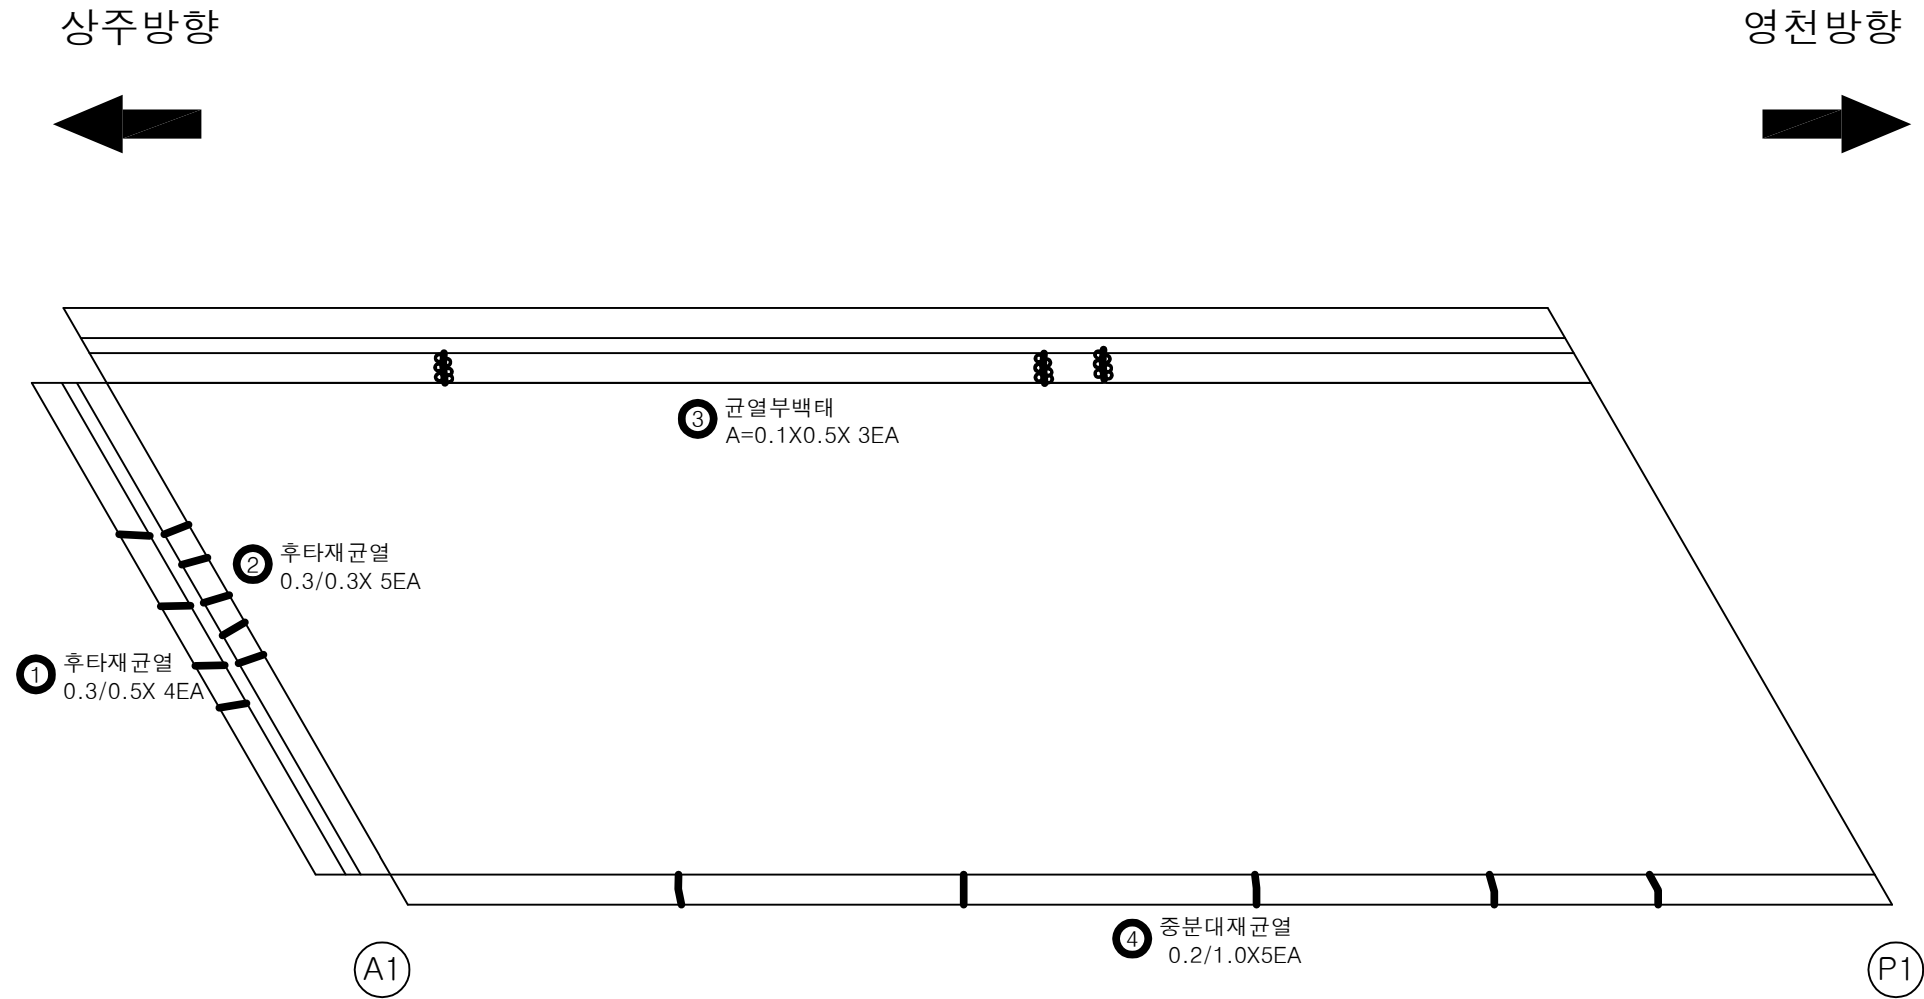
| 도 면 번 호 | 01 |

| 번호 | 손상내용 | 손상현황 | | | | | | 비 고 |
|---|---|---|---|---|---|---|---|---|
| 1 | 후타재균열 | 0.3 | 0.5 | | 2.00 | m | 4 | 신규 |
| 2 | 후타재균열 | 0.3 | 0.3 | | 1.50 | m | 5 | 신규 |
| 3 | 균열부백태 | | 0.1 | 0.5 | 0.15 | m² | 3 | 신규 |
| 4 | 중분대재균열 | 0.2 | 1.0 | | 5.00 | m | 5 | 신규 |

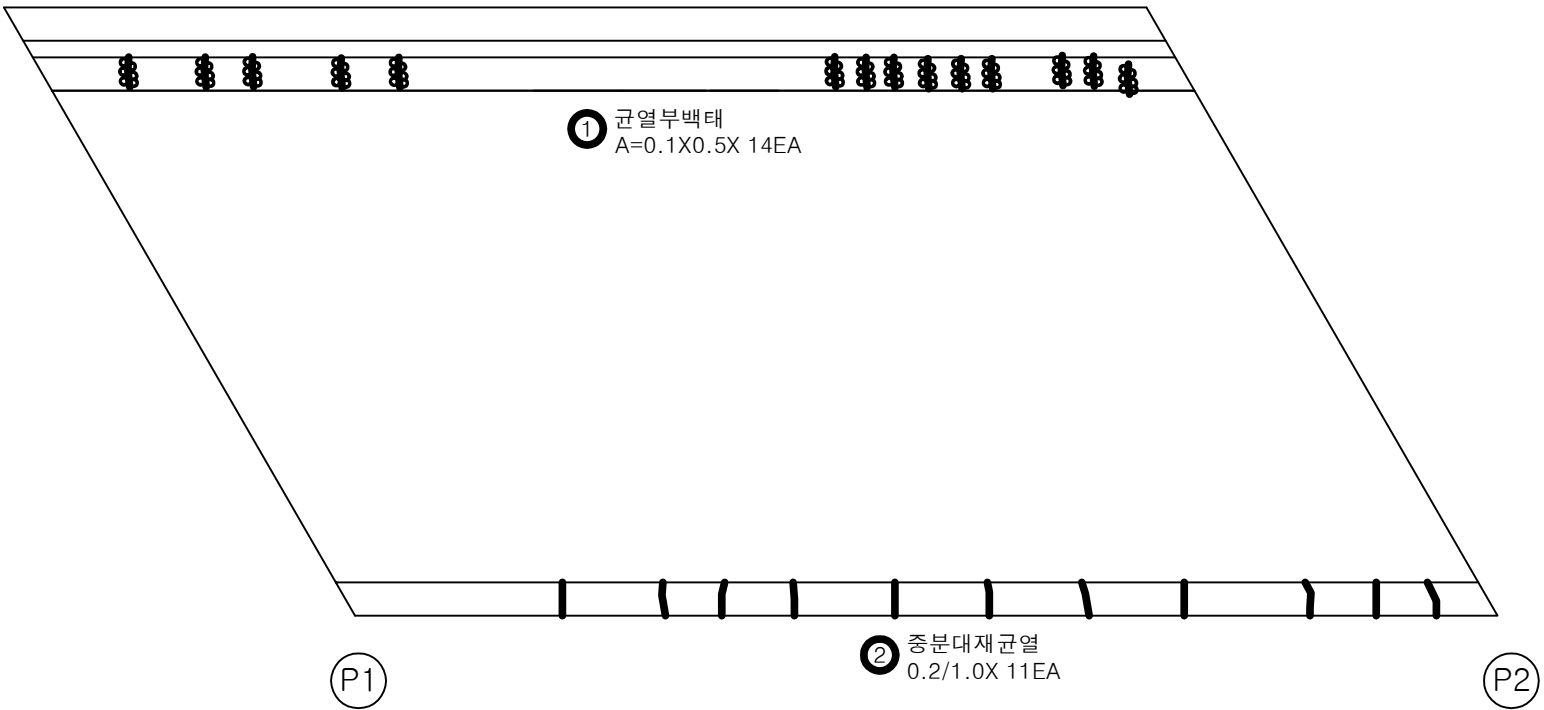
| 도 면 번 호 | 02 |

| 번호 | 손상내용 | 손상현황 | | | | | | 비 고 |
|---|---|---|---|---|---|---|---|---|
| 1 | 균열부백태 | | 0.1 | 0.5 | 0.70 | m <sup>2</sup> | 14 | 신규 |
| 2 | 중분대재균열 | 0.2 | 1.0 | | 11.0 | m | 11 | 신규 |

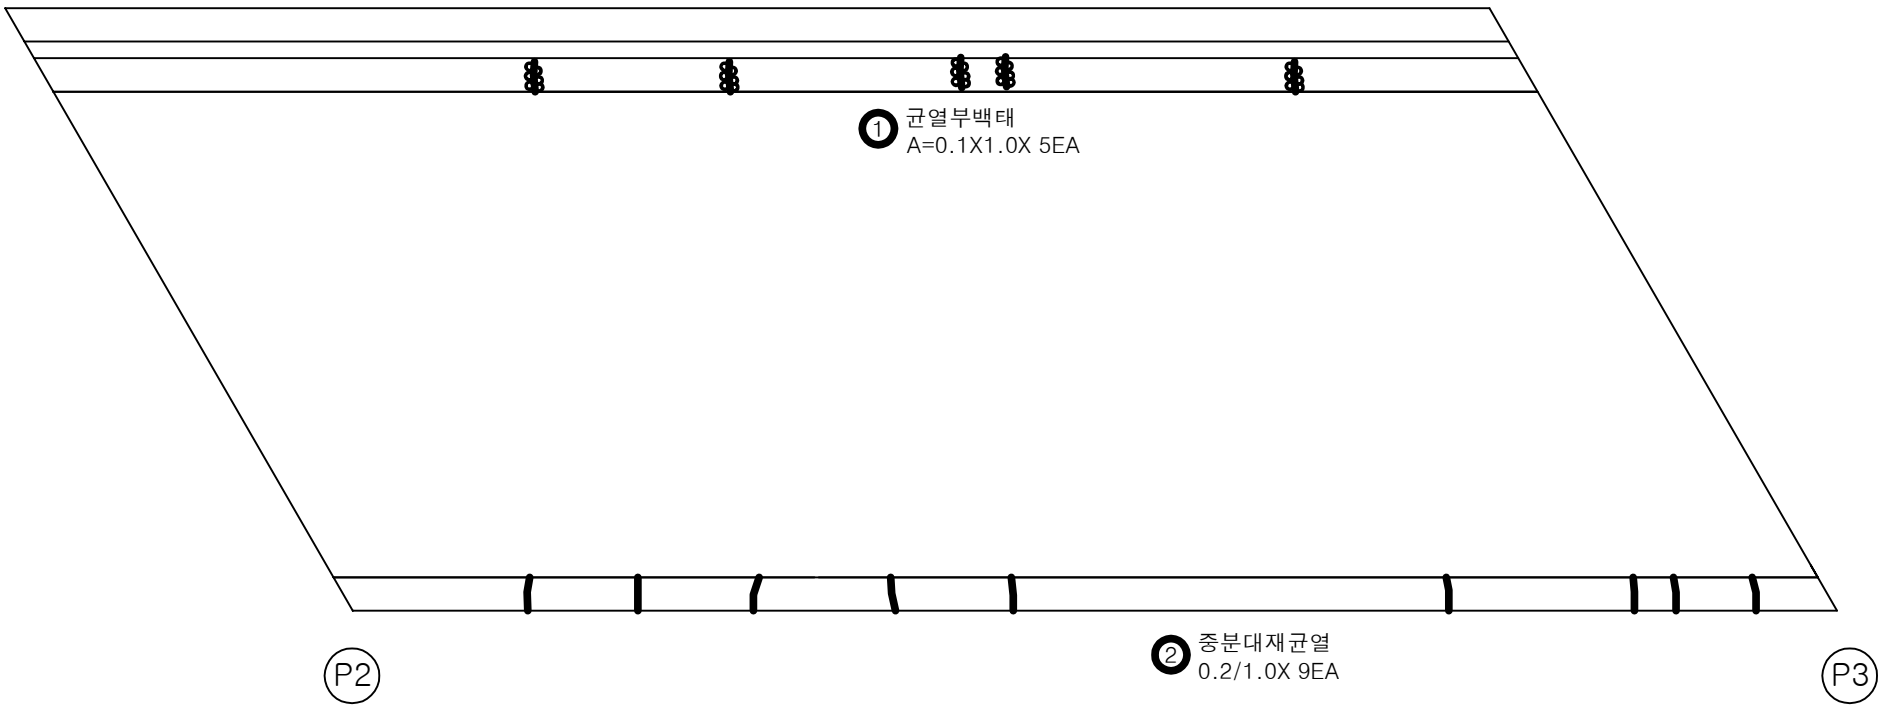
| 도 면 번 호 | 03 |

| 번호 | 손상내용 | 손상현황 | | | | | | 비 고 |
|---|---|---|---|---|---|---|---|---|
| 1 | 균열부백태 | | 0.1 | 1.0 | 0.50 | m <sup>2</sup> | 5 | 신규 |
| 2 | 중분대재균열 | 0.2 | 1.0 | | 9.00 | m | 9 | 신규 |

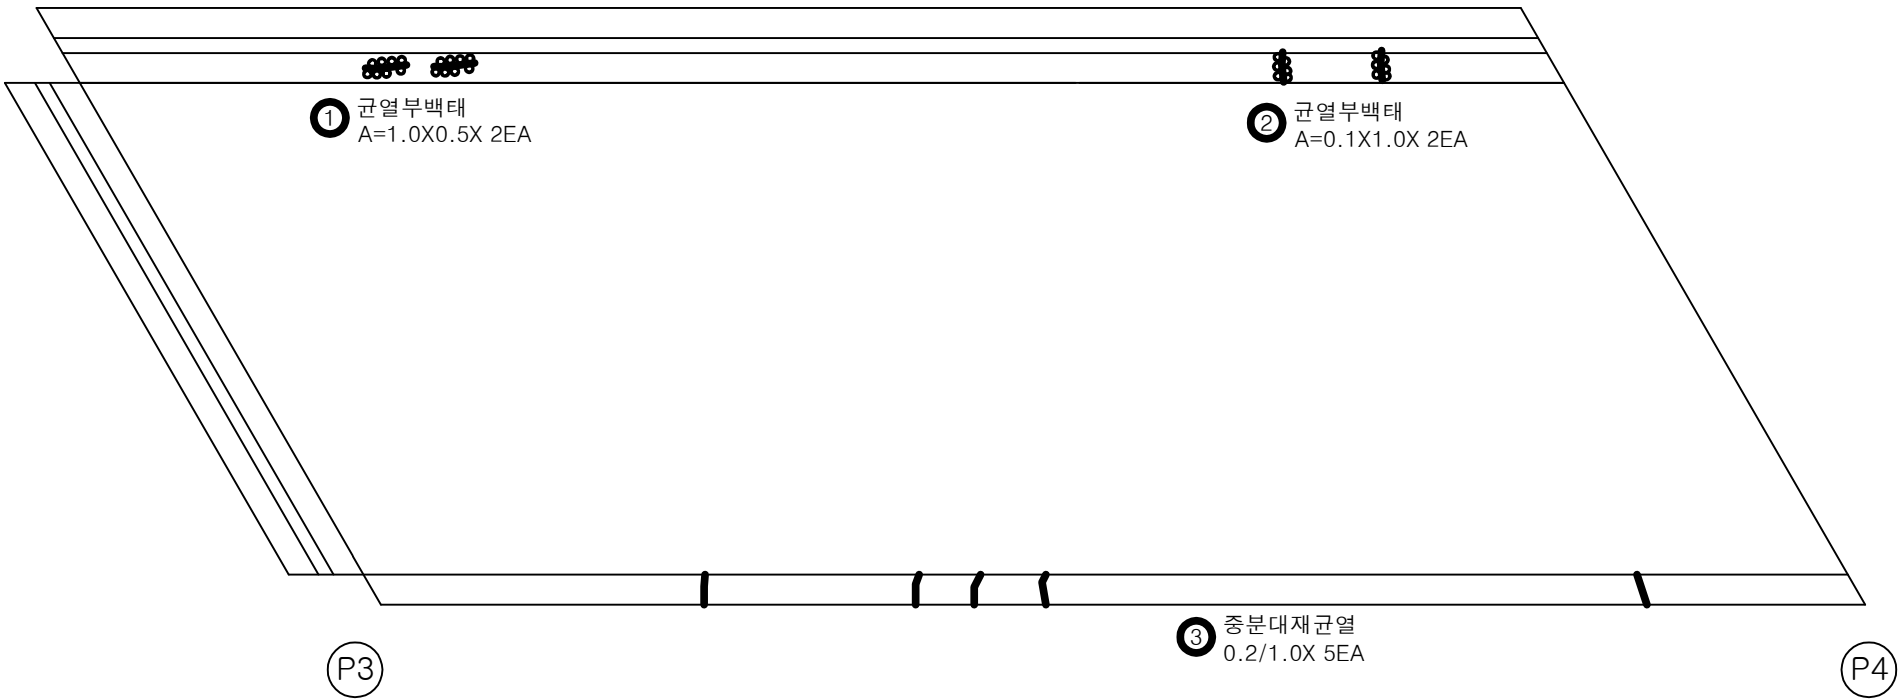
| 도 면 번 호 | 04 |

| 번호 | 손상내용 | 손상현황 | | | | | | 비 고 |
|---|---|---|---|---|---|---|---|---|
| 1 | 균열부백태 | | 1.0 | 0.5 | 1.00 | m <sup>2</sup> | 2 | 신규 |
| 2 | 균열부백태 | | 0.1 | 1.0 | 0.20 | m <sup>2</sup> | 2 | 신규 |
| 3 | 중분대재균열 | 0.2 | 1.0 | | 5.00 | m | 5 | 신규 |

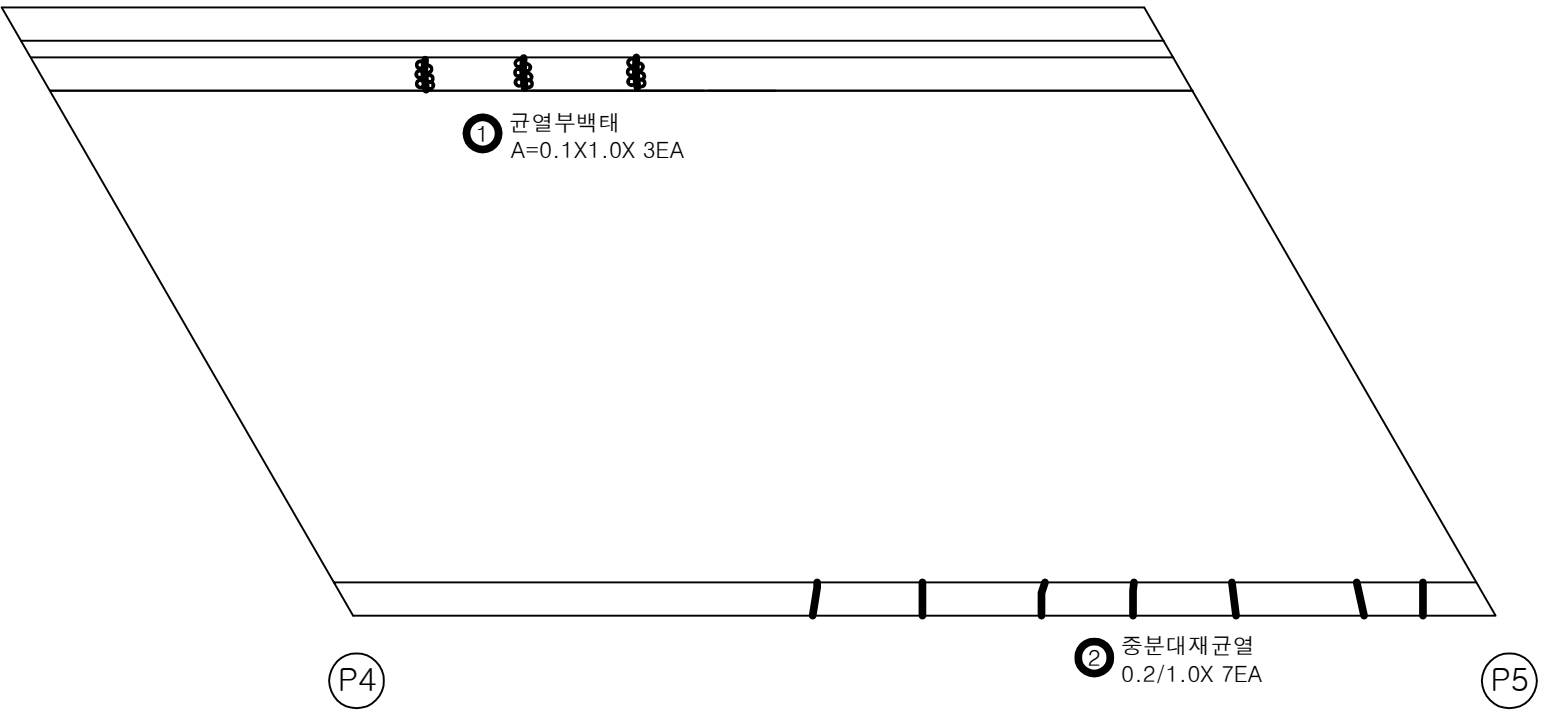
| 도 면 번 호 | 05 |

| 번호 | 손상내용 | 손상현황 | | | | | | 비 고 |
|---|---|---|---|---|---|---|---|---|
| 1 | 균열부백태 | | 0.1 | 1.0 | 0.30 | m <sup>2</sup> | 3 | 신규 |
| 2 | 중분대재균열 | 0.2 | 1.0 | | 7.00 | m | 7 | 신규 |

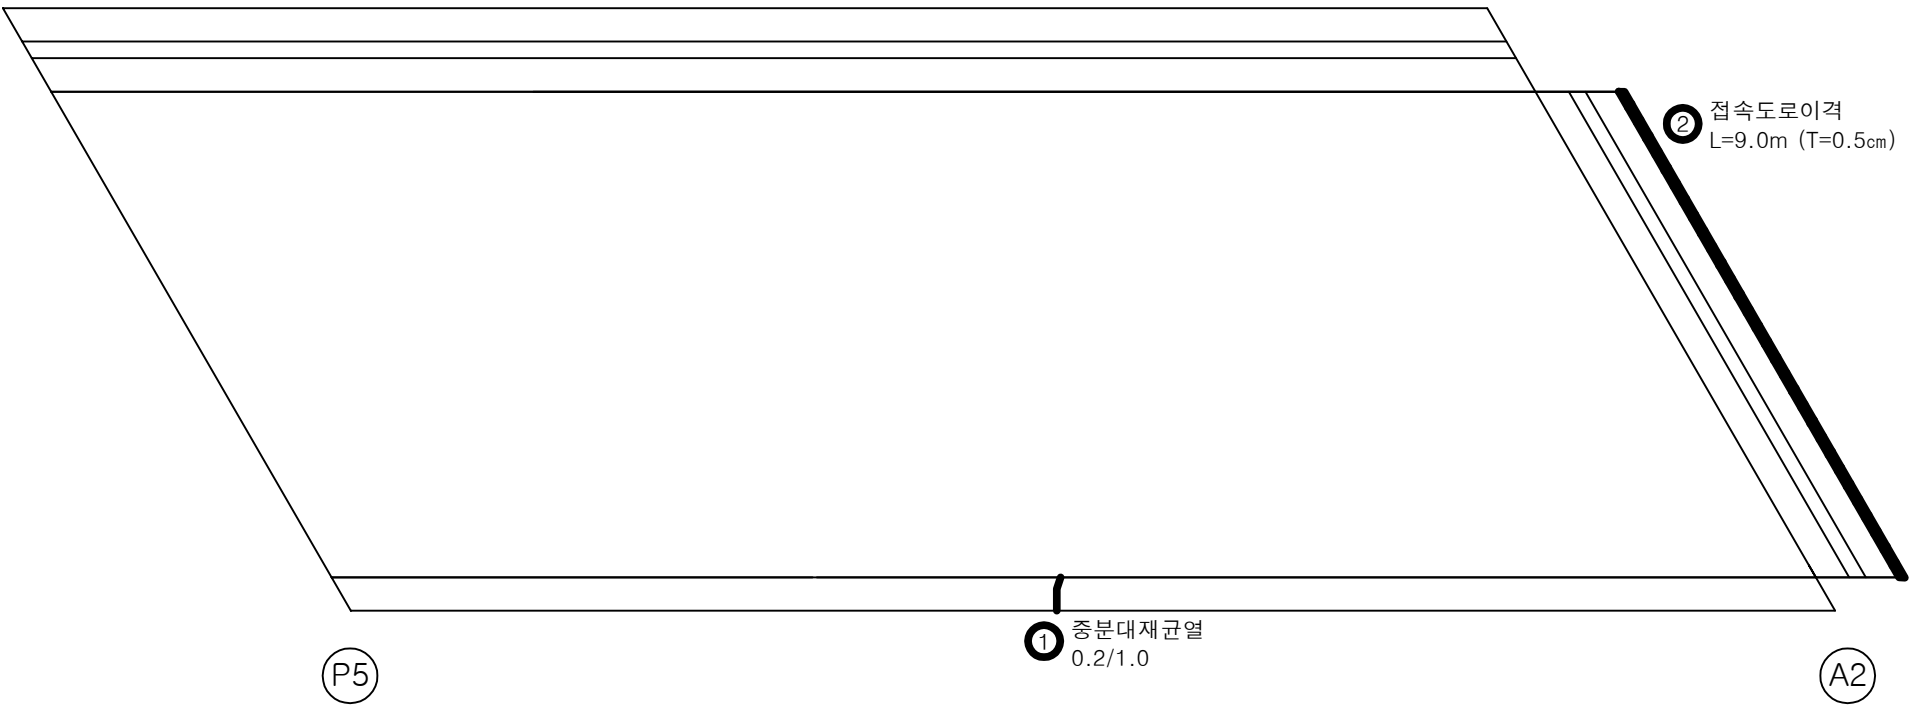
| 도 면 번 호 | 06 |

| 번호 | 손상내용 | 손상현황 | | | | | | 비 고 |
|---|---|---|---|---|---|---|---|---|
| 1 | 충분대재균열 | 0.2 | 1.0 | | 1.00 | m | 1 | 신규 |
| 2 | 접속도로이격 | | 9.0 | | 9.00 | m | 1 | 신규(T=0.5cm) |

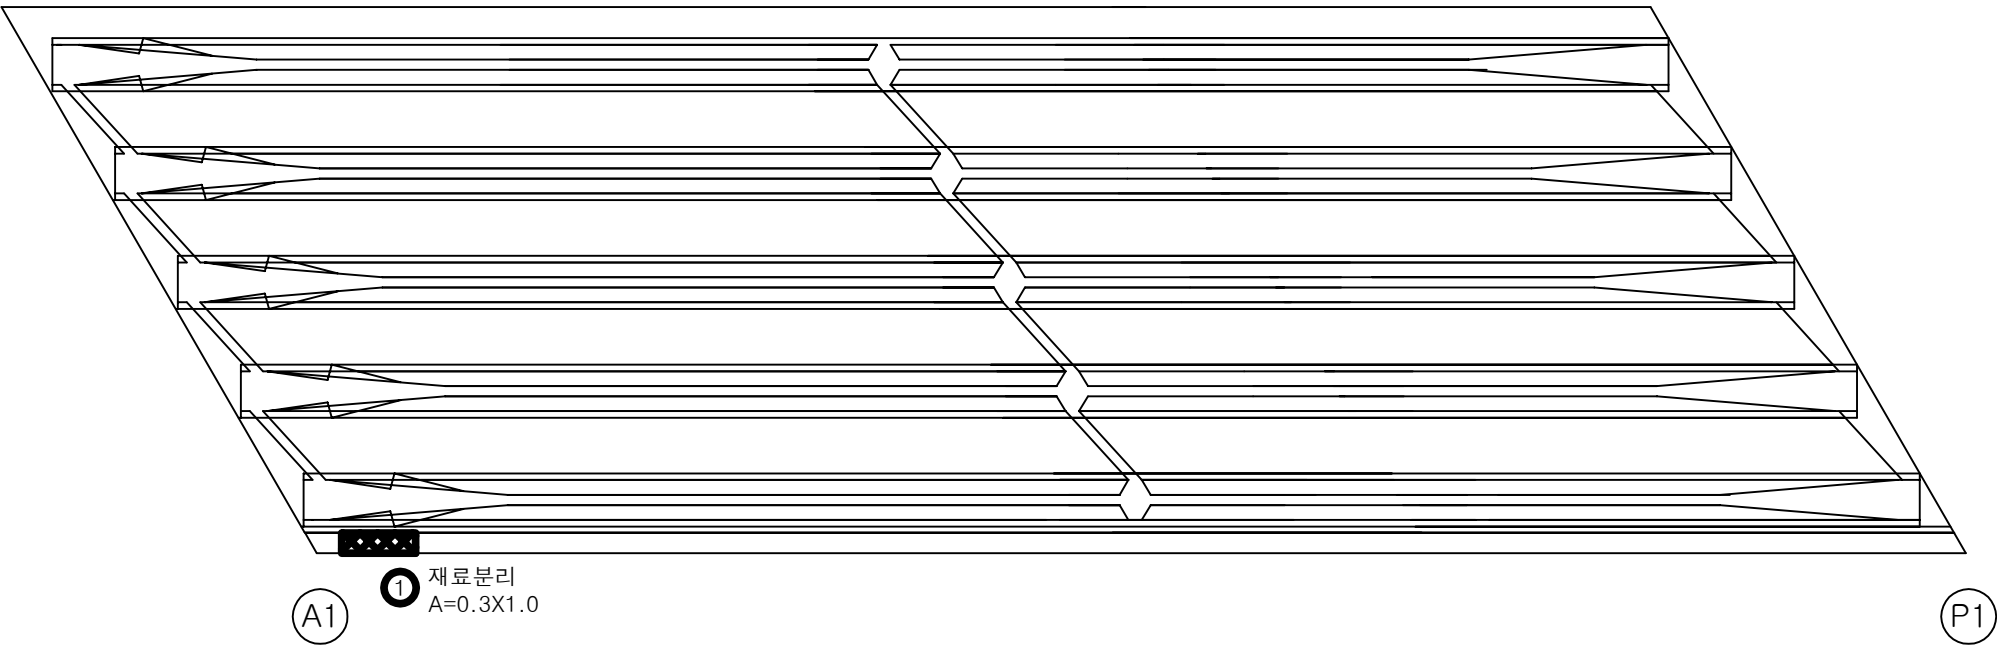
| 도 면 번 호 | 07 |

| 번호 | 손상내용 | 손상현황 | | | | | | 비 고 |
|---|---|---|---|---|---|---|---|---|
| 1 | 재료분리 | | 0.5 | 1.0 | 0.50 | m <sup>2</sup> | 1 | 신규 |

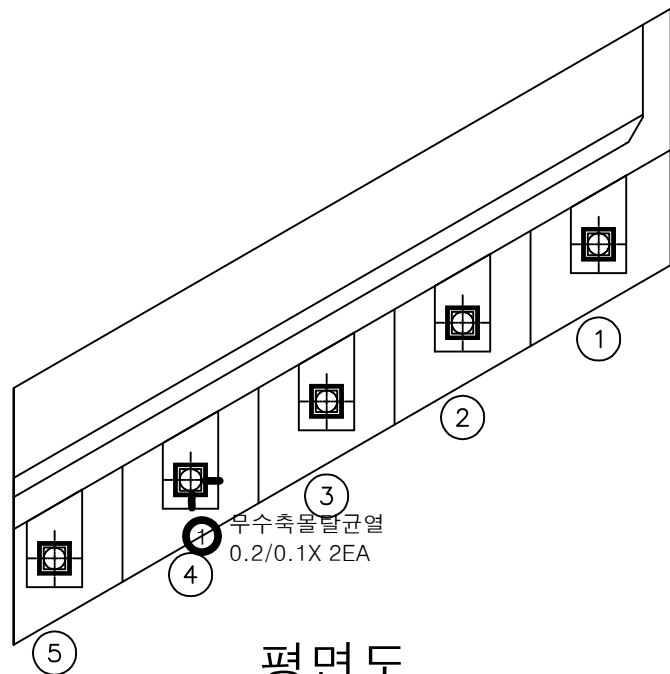
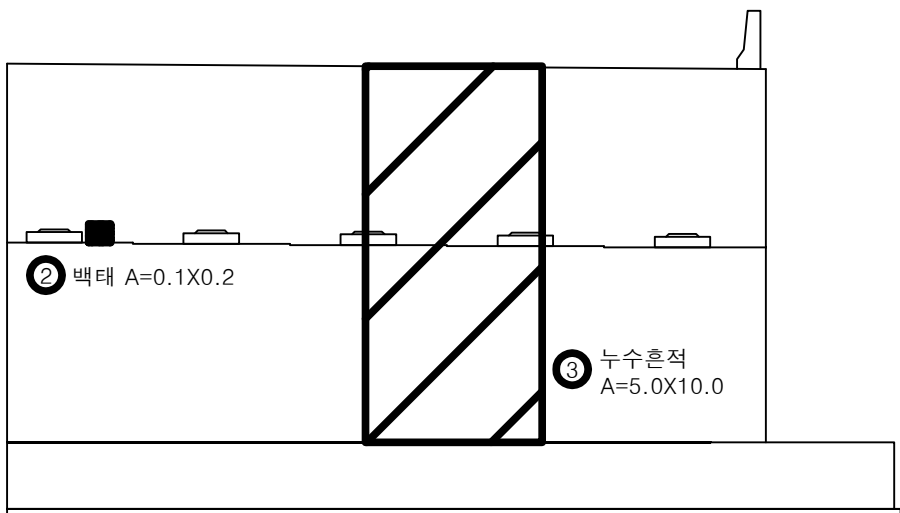
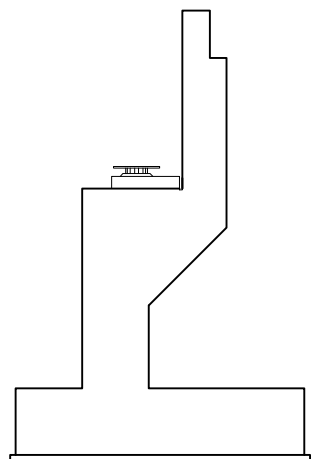
| 도 면 번 호 | 13 |

| 번호 | 손상내용 | 손상현황 | | | | | | 비 고 |
|---|---|---|---|---|---|---|---|---|
| 1 | 무수축물탈균열 | 0.2 | 0.1 | | 0.20 | m | 2 | 신규 |
| 3 | 누수흔적 | | 5.0 | 10.0 | 50.0 | m <sup>2</sup> | 1 | 신규 |

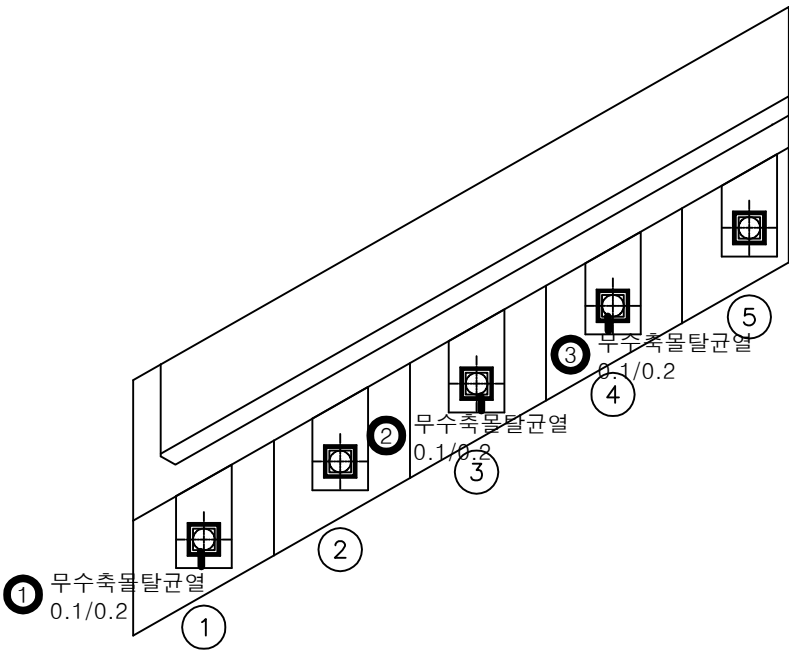
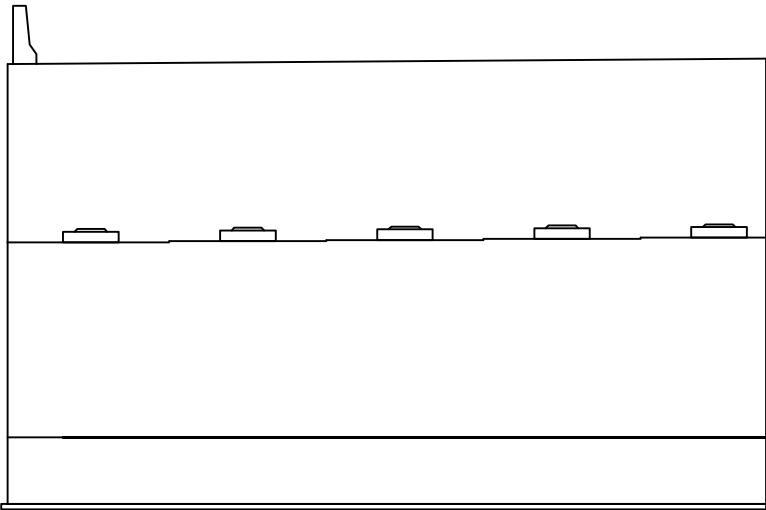
| 번호 | 손상내용 | 손상현황 | | | | | | 비 고 |
|---|---|---|---|---|---|---|---|---|
| 1 | 무수축물탈균열 | 0.1 | 0.2 | | 0.20 | m | 1 | 신규 |
| 2 | 무수축물탈균열 | 0.1 | 0.2 | | 0.20 | m | 1 | 신규 |
| 3 | 무수축물탈균열 | 0.1 | 0.2 | | 0.20 | m | 1 | 신규 |

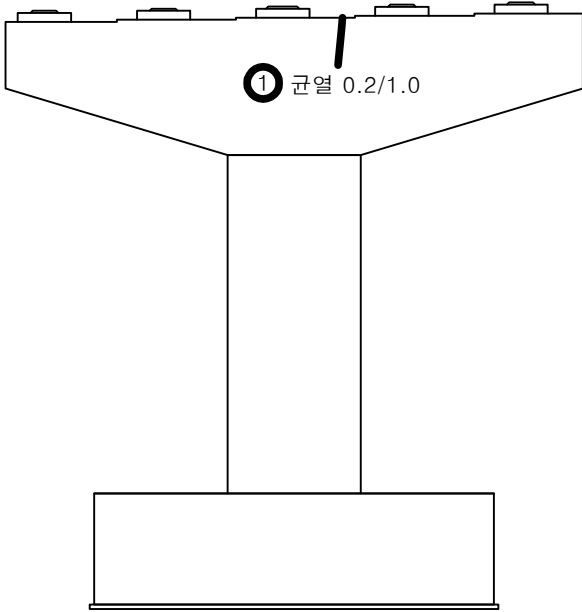
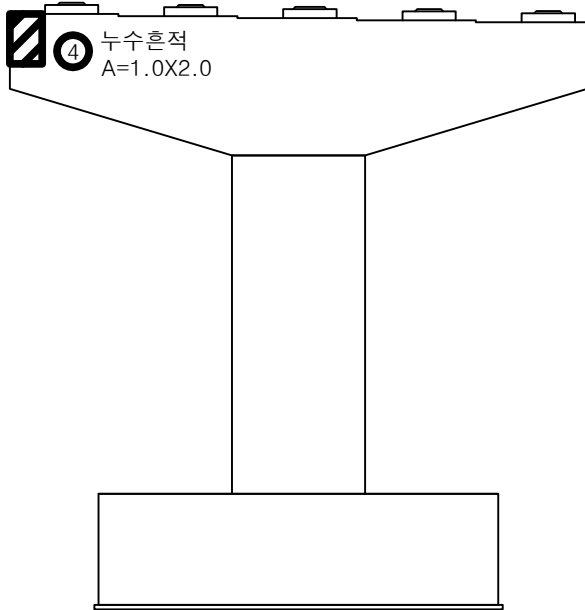
| 번호 | 손상내용 | 손상현황 | | | | | | 비 고 |
|---|---|---|---|---|---|---|---|---|
| 1 | 균열 | 0.2 | 1.0 | | 1.00 | m | 1 | 신규 |
| 2 | 무수축물탈균열 | 0.2 | 0.1 | | 0.10 | m | 1 | 신규 |
| 3 | 플레이트부식 | | | | 2.00 | EA | 2 | 신규 |
| 4 | 누수흔적 | | 1.0 | 2.0 | 2.00 | m² | 1 | 신규 |

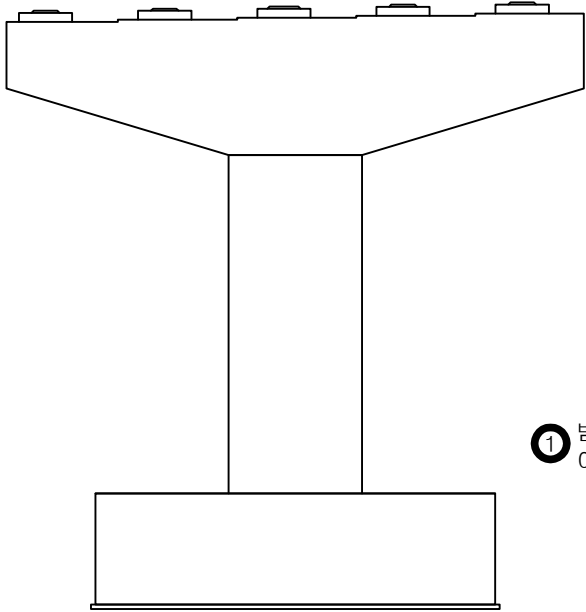
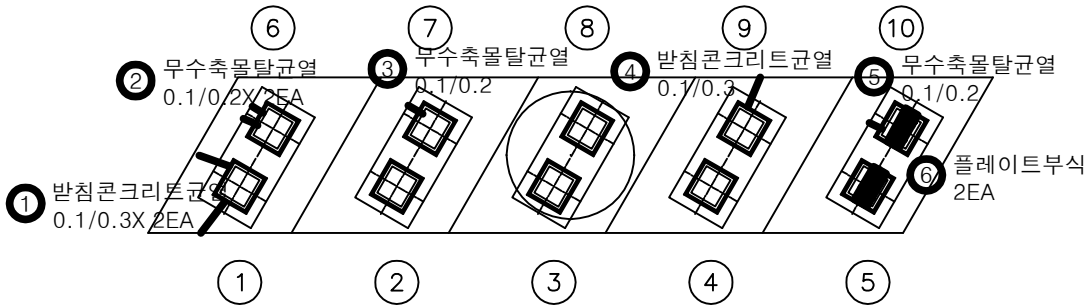
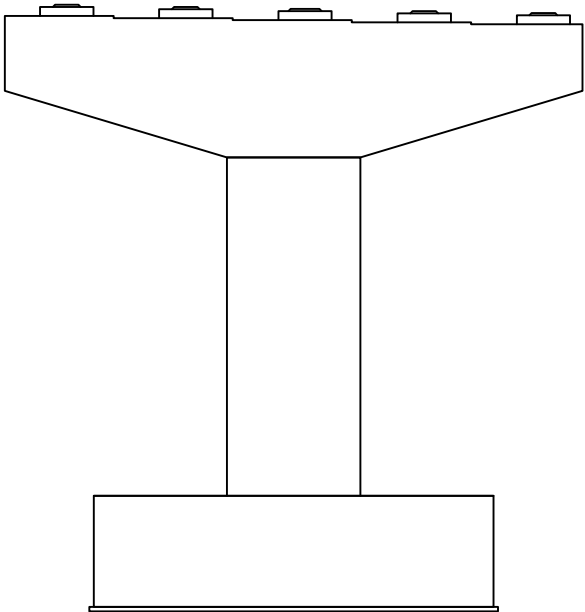
| 번호 | 손상내용 | 손상현황 | | | | | | 비 고 |
|---|---|---|---|---|---|---|---|---|
| 1 | 받침콘크리트균열 | 0.1 | 0.3 | | 0.60 | m | 2 | 신규 |
| 2 | 무수축물탈균열 | 0.1 | 0.2 | | 0.40 | m | 2 | 신규 |
| 3 | 무수축물탈균열 | 0.1 | 0.2 | | 0.20 | m | 1 | 신규 |
| 4 | 받침콘크리트균열 | 0.1 | 0.3 | | 0.30 | m | 1 | 신규 |
| 5 | 무수축물탈균열 | 0.1 | 0.2 | | 0.20 | m | 1 | 신규 |
| 6 | 플레이트부식 | | | | 2.00 | EA | 2 | 신규 |

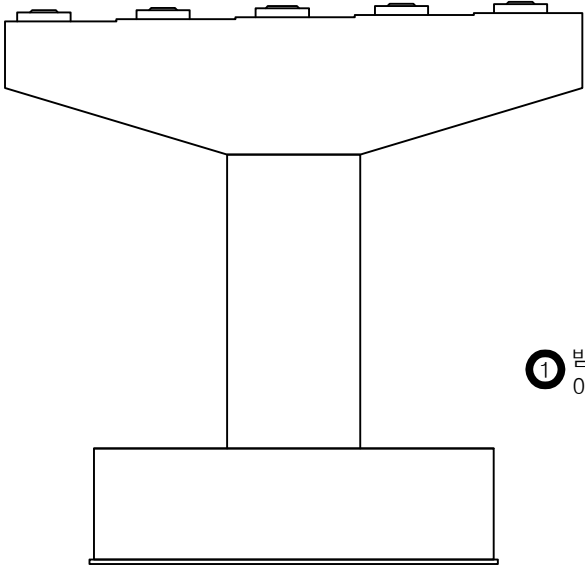
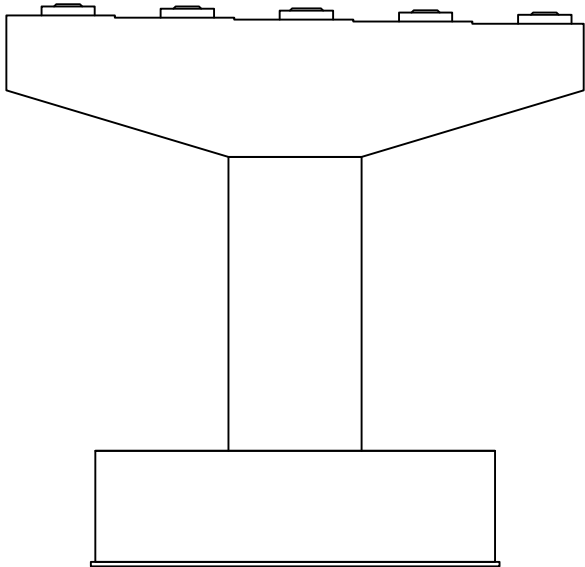
| 번호 | 손상내용 | 손상현황 | | | | | | 비 고 |
|---|---|---|---|---|---|---|---|---|
| 1 | 받침콘크리트균열 | 0.1 | 0.3 | | 0.30 | m | 1 | 신규 |
| 2 | 무수축물탈균열 | 0.1 | 0.2 | | 0.20 | m | 1 | 신규 |

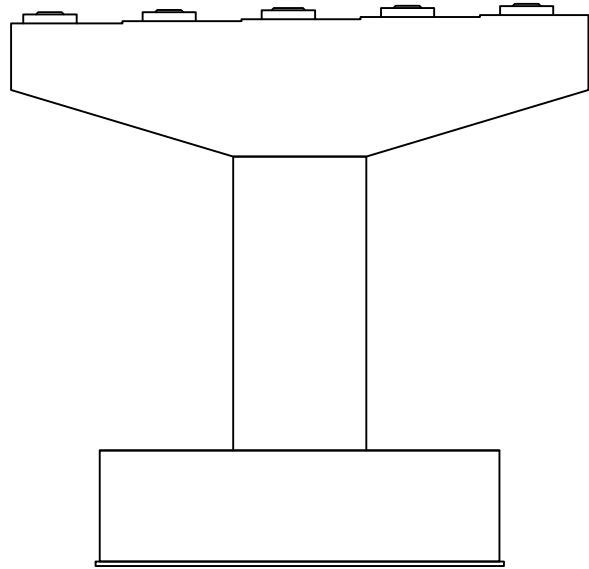
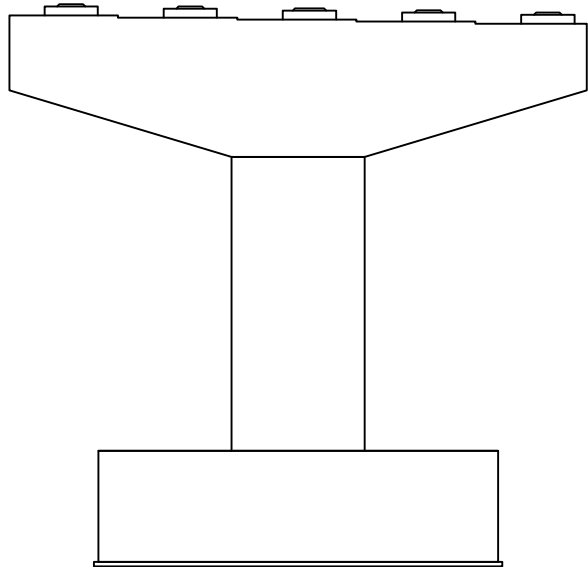
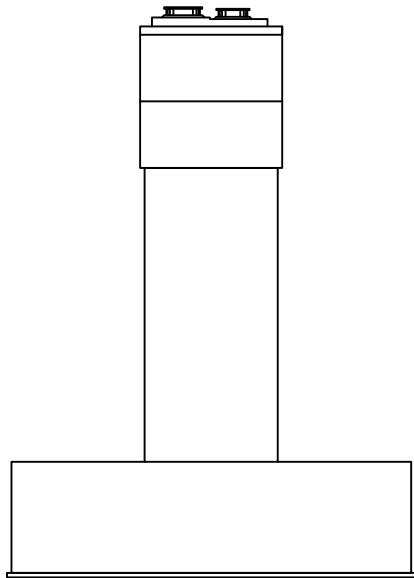
| 번호 | 손상내용 | 손상현황 | | | | | | 비 고 |
|---|---|---|---|---|---|---|---|---|
| 1 | 무수축물탈균열 | 0.1 | 0.2 | | 0.20 | m | 1 | 신규 |
| 2 | 플레이트부식 | | | | 2.00 | EA | 2 | 신규 |

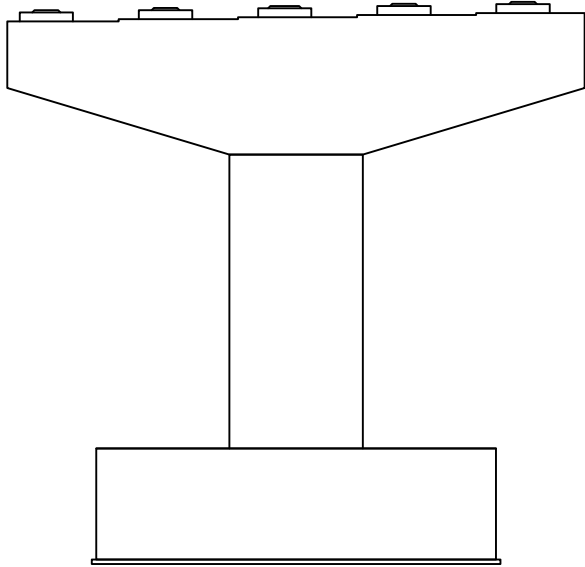
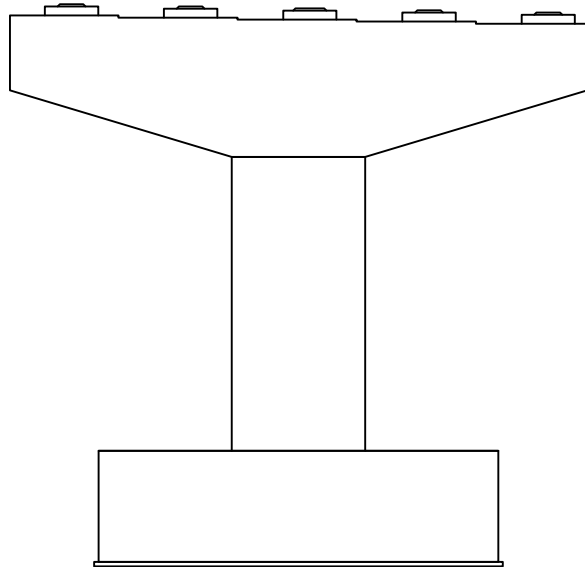
| 번호 | 손상내용 | 손상현황 | | | | | | 비 고 |
|---|---|---|---|---|---|---|---|---|
| 1 | 무수축물탈균열 | 0.1 | 0.2 | | 0.20 | m | 1 | 신규 |

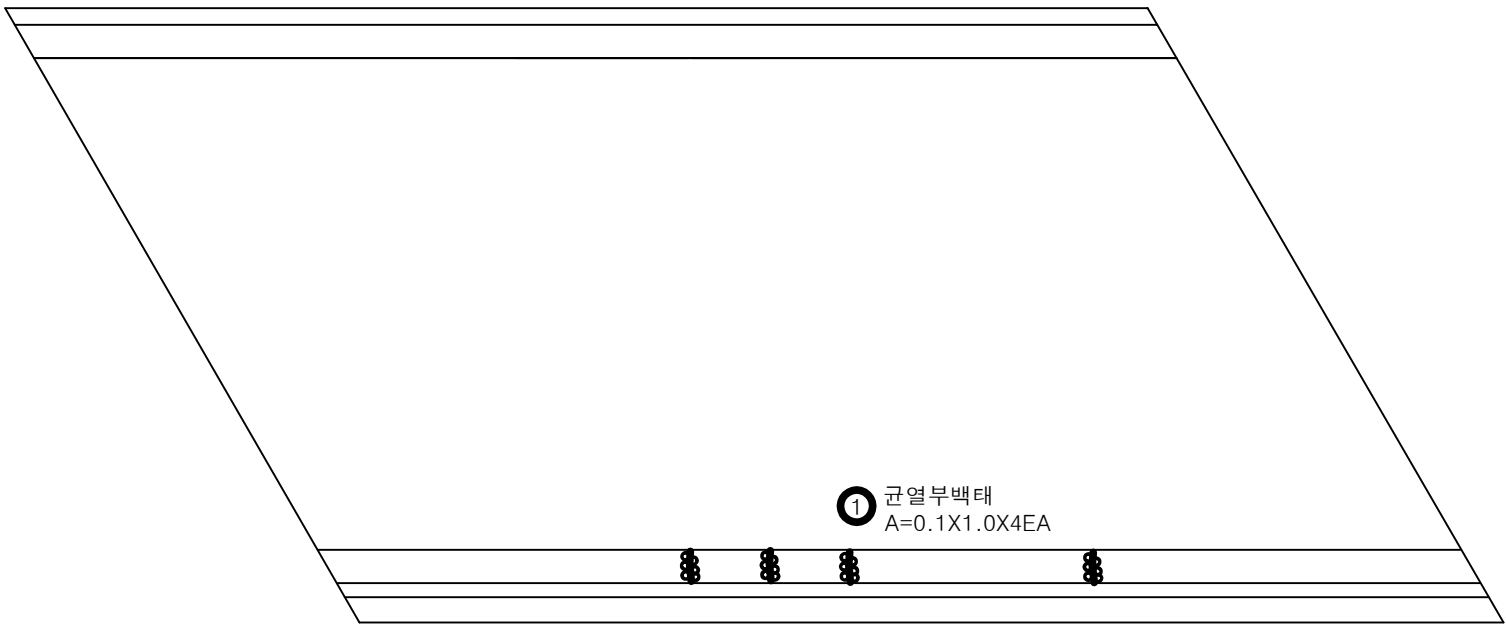
| 번호 | 손상내용 | 손상현황 | | | | | | 비 고 |
|---|---|---|---|---|---|---|---|---|
| 1 | 균열부백태 | | 0.1 | 1.0 | 0.40 | m <sup>2</sup> | 4 | 신규 |

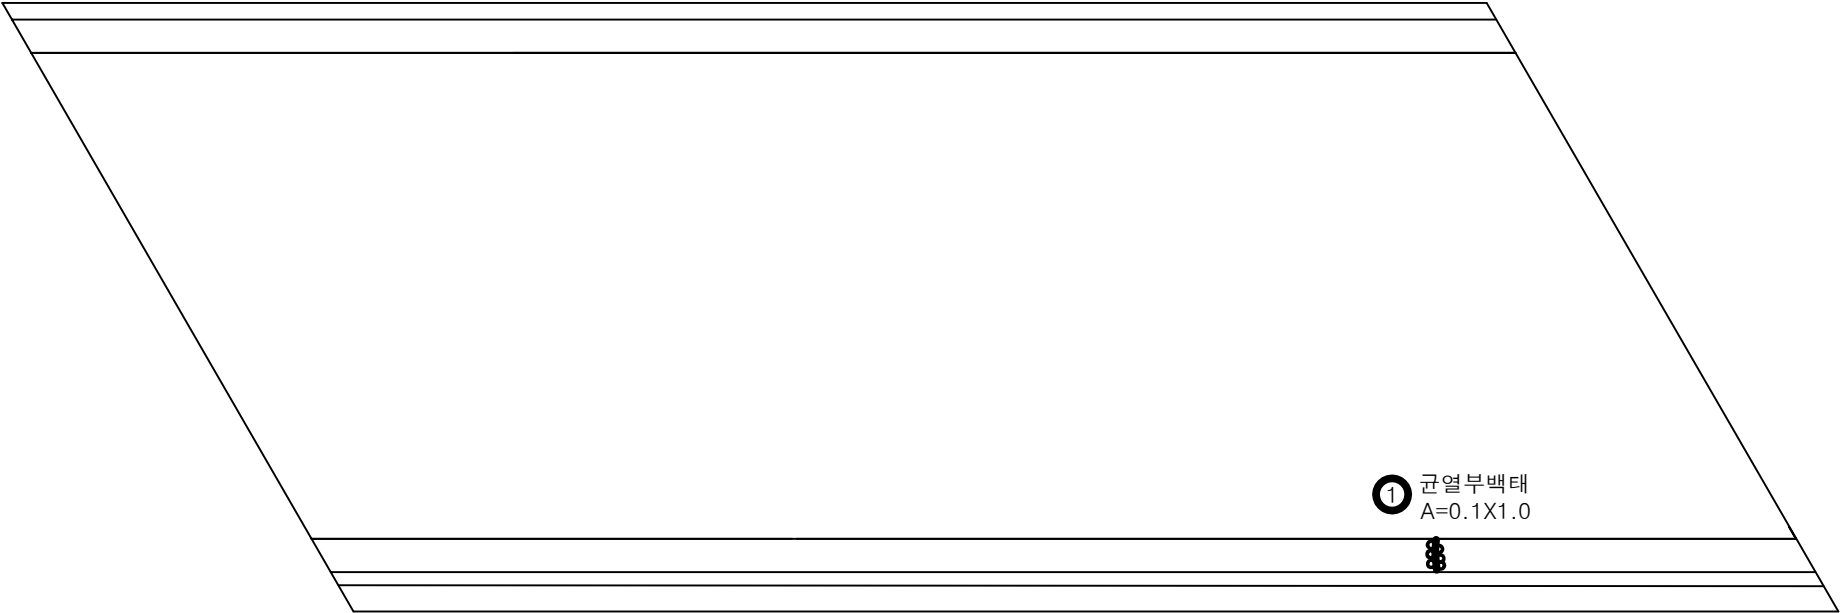
| 번호 | 손상내용 | 손상현황 | | | | | | 비 고 |
|---|---|---|---|---|---|---|---|---|
| 1 | 균열부백태 | | 0.1 | 1.0 | 0.10 | m <sup>2</sup> | 1 | 신규 |

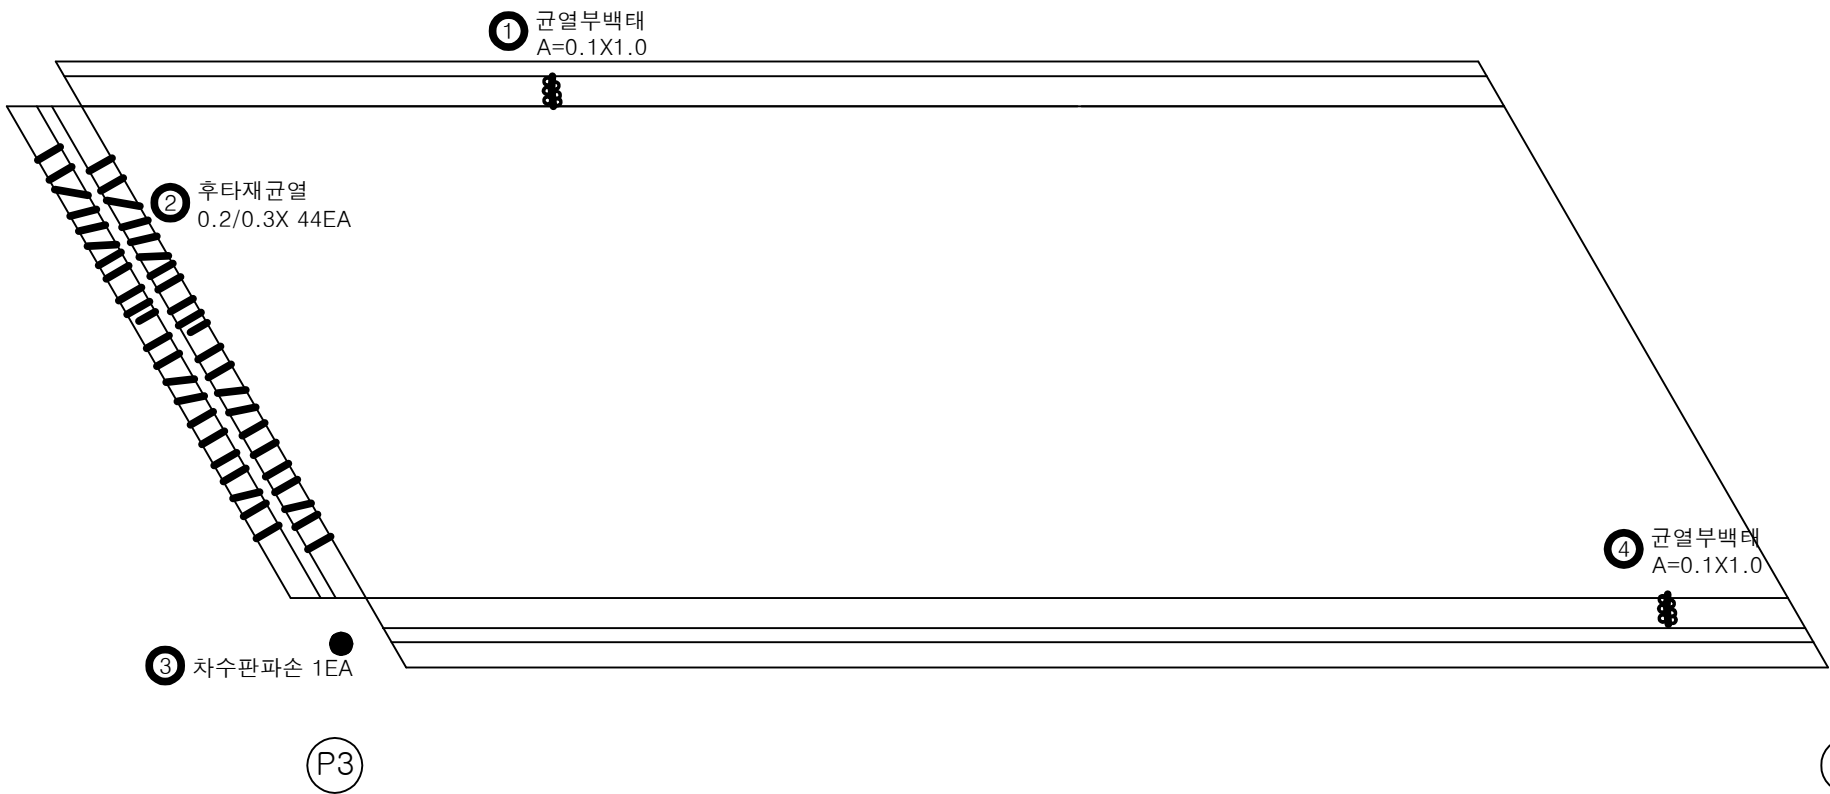
| 번호 | 손상내용 | 손상현황 | | | | | | 비 고 |
|---|---|---|---|---|---|---|---|---|
| 1 | 균열부백태 | | 0.1 | 1.0 | 0.10 | m <sup>2</sup> | 1 | 신규 |
| 2 | 후타재균열 | 0.2 | 0.3 | | 13.2 | m | 44 | 신규 |
| 4 | 균열부백태 | | 0.1 | 1.0 | 0.10 | m <sup>2</sup> | 1 | 신규 |

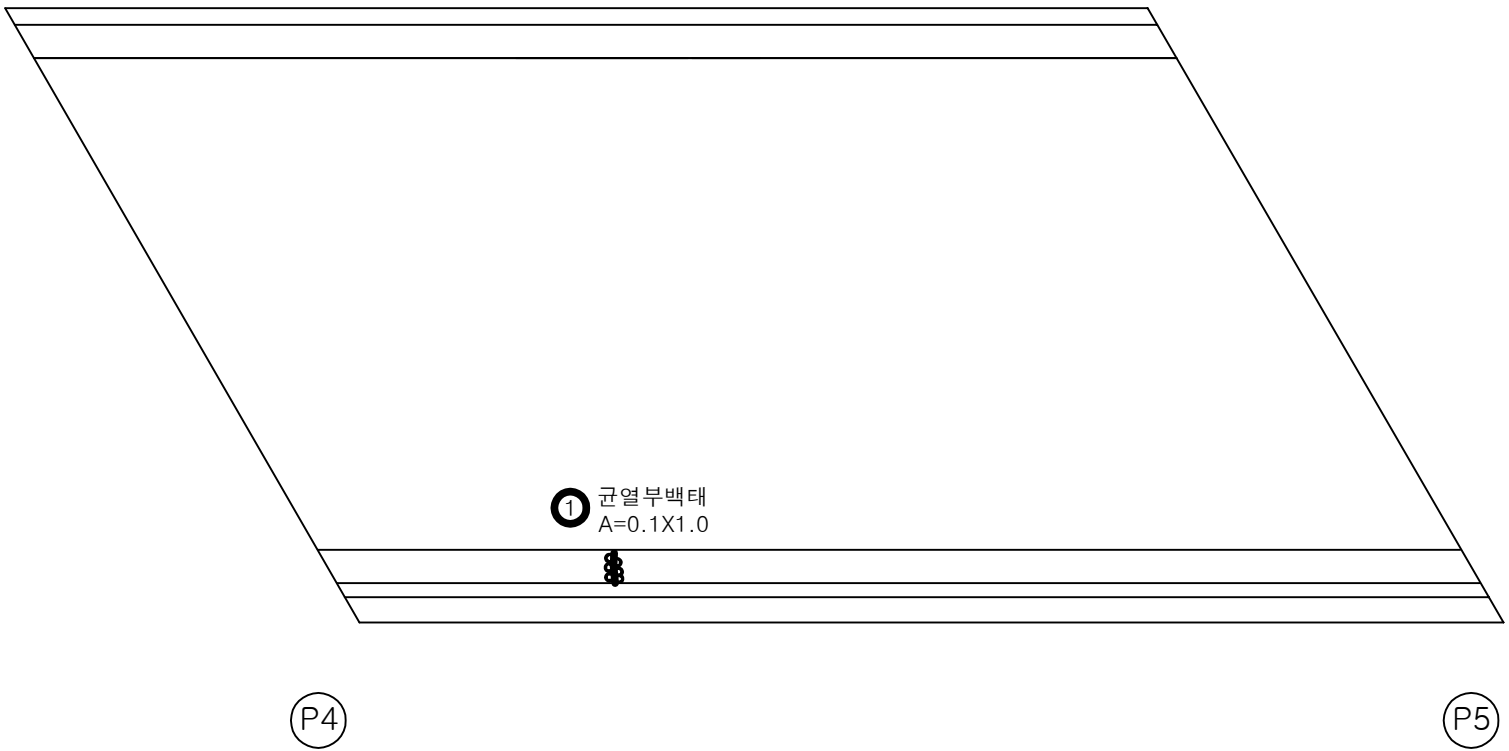
| 번호 | 손상내용 | 손상현황 | | | | | | 비 고 |
|---|---|---|---|---|---|---|---|---|
| 1 | 균열부백태 | | 0.1 | 1.0 | 0.10 | m <sup>2</sup> | 1 | 신규 |

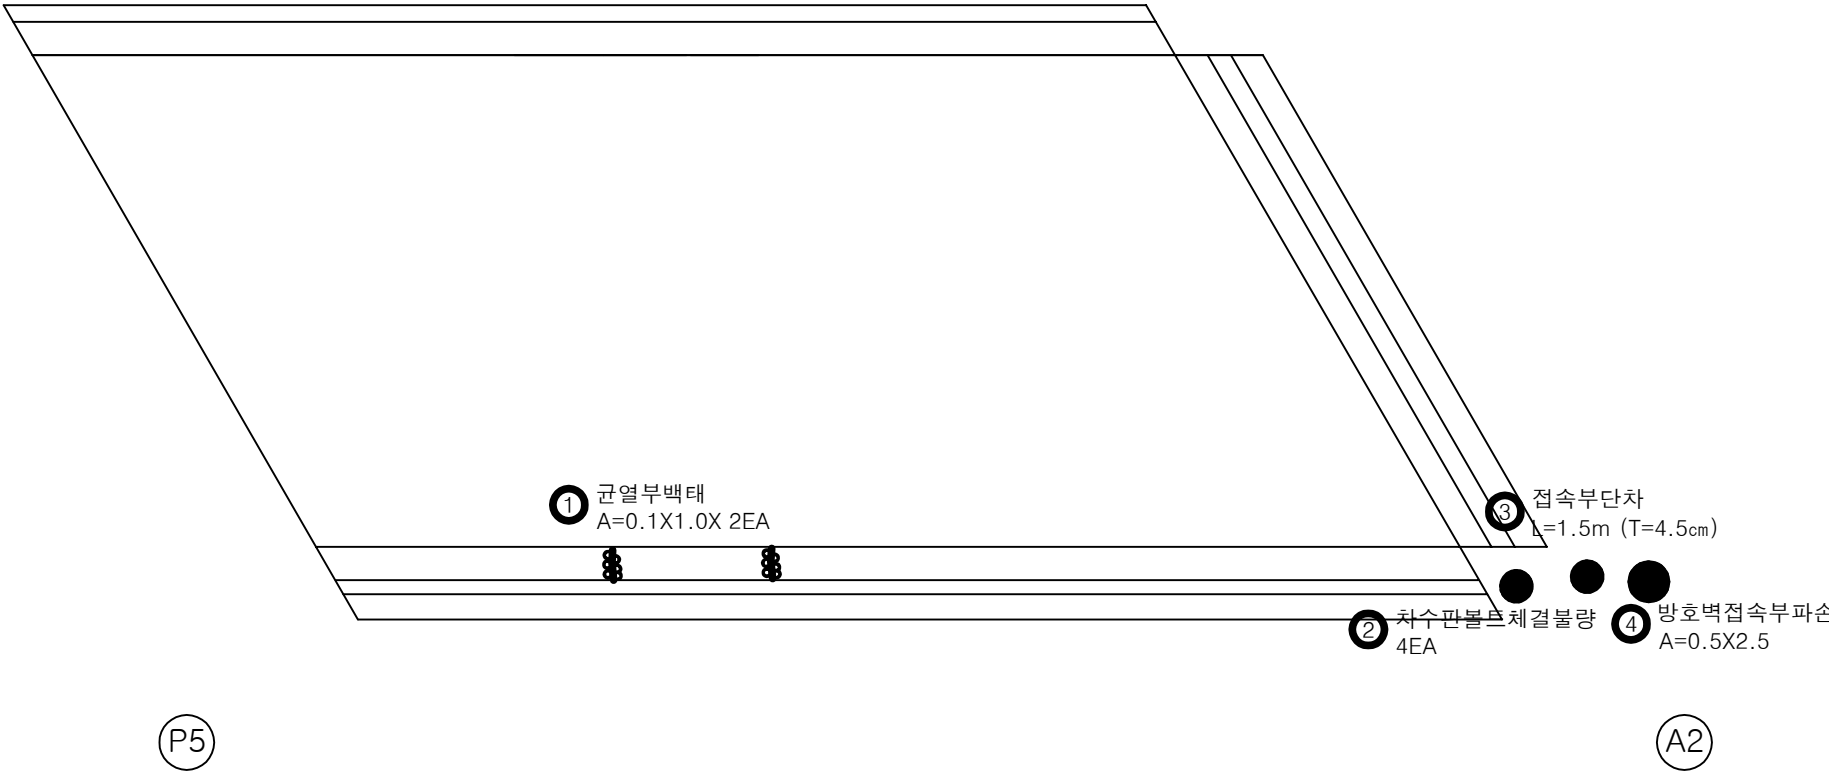
| 번호 | 손상내용 | 손상현황 | | | | | | 비 고 |
|---|---|---|---|---|---|---|---|---|
| 1 | 균열부백태 | | 0.1 | 1.0 | 0.20 | m <sup>2</sup> | 2 | 신규 |
