상주영천고속도로 시설물 정밀점검 용역

# 외 관 조 사 망 도

장곡교

2019.12

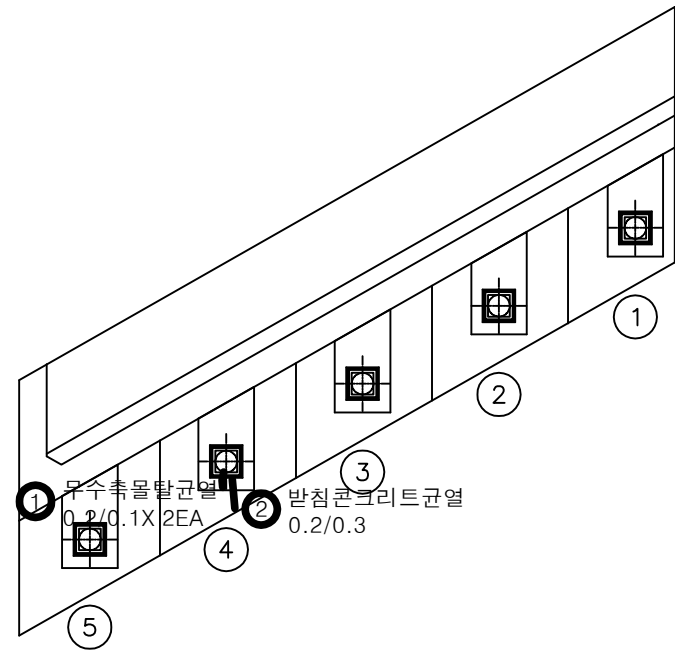
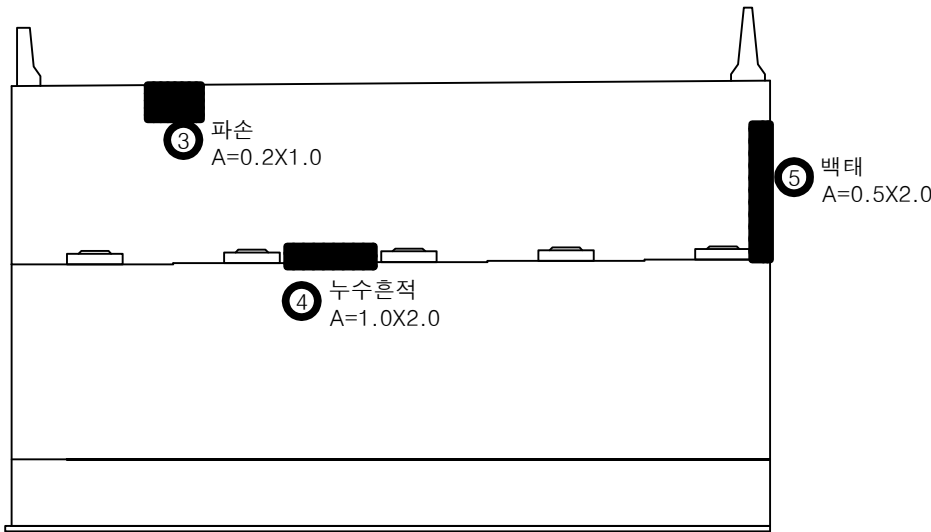
| 도 면 번 호 | 13 |

| 번호 | 손상내용 | 손상현황 | | | | | | 비 고 |
|---|---|---|---|---|---|---|---|---|
| 1 | 무수축물탈균열 | 0.2 | 0.1 | | 0.20 | m | 2 | 신규 |
| 2 | 받침콘크리트균열 | 0.2 | 0.3 | | 0.30 | m | 1 | 신규 |
| 4 | 누수흔적 | | 1.0 | 2.0 | 2.00 | m <sup>2</sup> | 1 | 신규 |

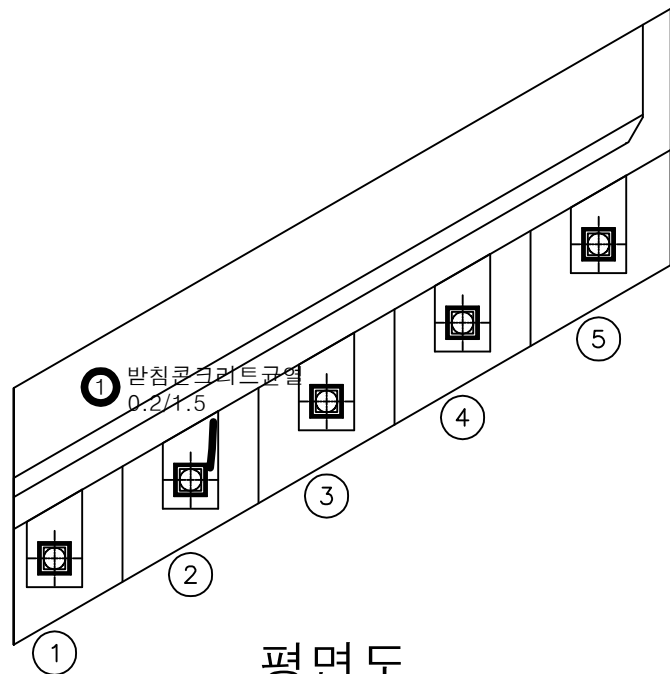
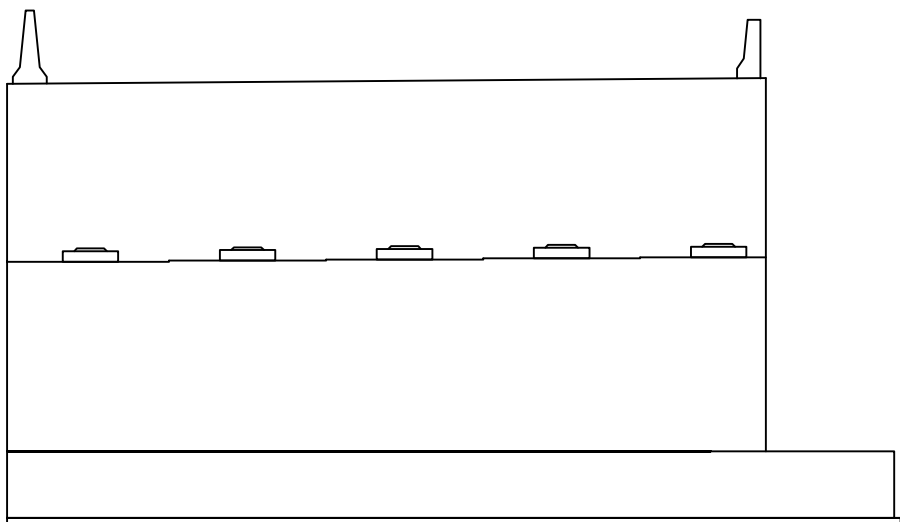
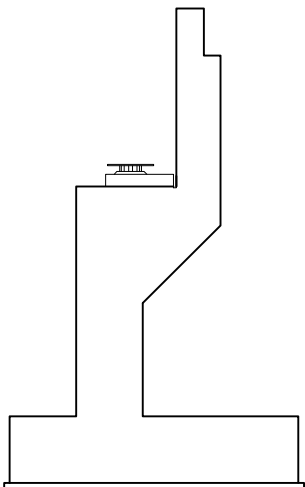
| 번호 | 손상내용 | 손상현황 | | | | | | 비 고 |
|---|---|---|---|---|---|---|---|---|
| 1 | 받침콘크리트균열 | 0.2 | 1.5 | | 1.50 | m | 1 | 신규 |

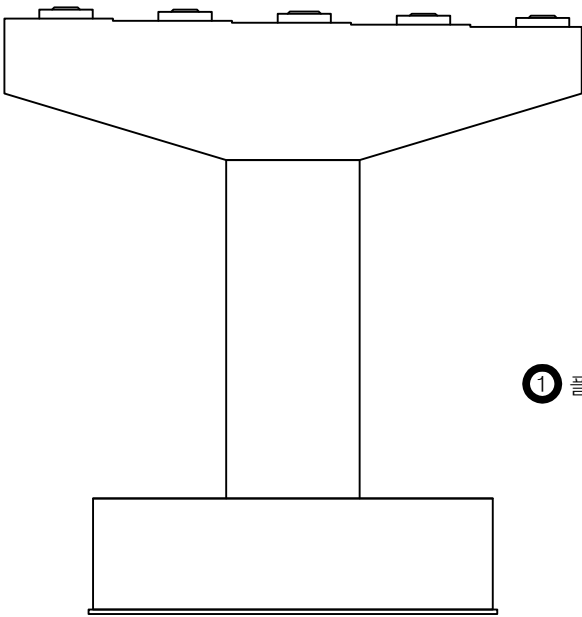
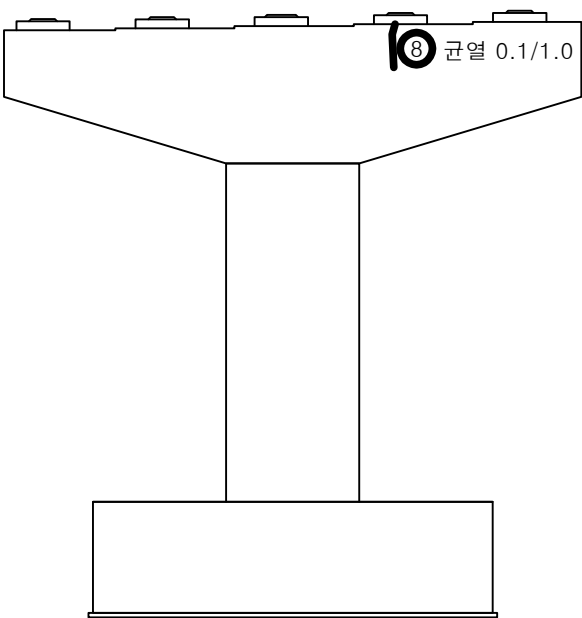
| 번호 | 손상내용 | 손상현황 | | | | | | 비 고 |
|---|---|---|---|---|---|---|---|---|
| 1 | 플레이트부식 | | | | 2.00 | EA | 2 | 신규 |
| 2 | 무수축물탈균열 | 0.2 | 0.1 | | 0.30 | m | 3 | 신규 |
| 4 | 무수축물탈균열 | 0.2 | 0.1 | | 0.10 | m | 1 | 신규 |
| 5 | 받침콘크리트균열 | 0.2 | 0.3 | | 0.30 | m | 1 | 신규 |
| 6 | 받침콘크리트균열 | 0.2 | 0.3 | | 0.30 | m | 1 | 신규 |
| 7 | 받침콘크리트균열 | 0.2 | 0.3 | | 0.30 | m | 1 | 신규 |
| 8 | 균열 | 0.1 | 1.0 | | 1.00 | m | 1 | 신규 |

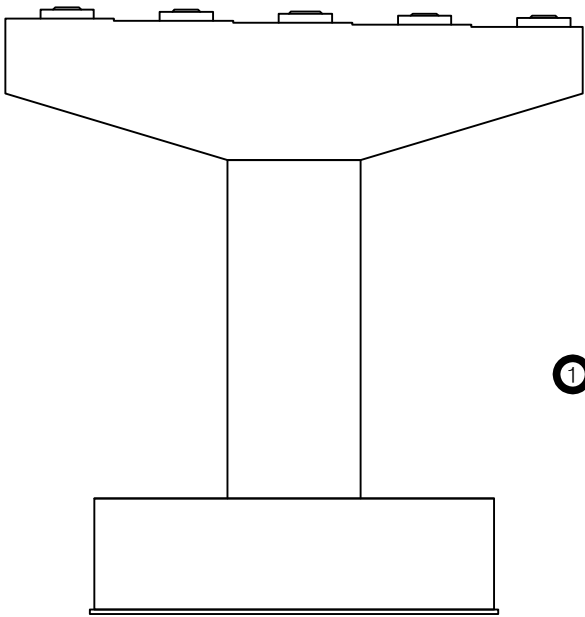
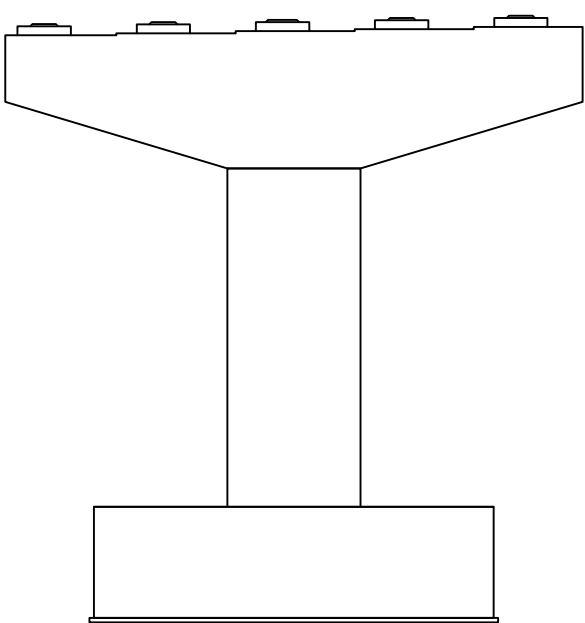
| 번호 | 손상내용 | 손상현황 | | | | | | 비 고 |
|---|---|---|---|---|---|---|---|---|
| 1 | 플레이트부식 | | | | 2.00 | EA | 2 | 신규 |
| 2 | 무수축물탈균열 | 0.2 | 0.2 | | 0.20 | m | 1 | 신규 |
| 3 | 받침콘크리트균열 | 0.1 | 0.3 | | 0.30 | m | 1 | 신규 |
| 4 | 무수축물탈균열 | 0.2 | 0.2 | | 0.20 | m | 1 | 신규 |
| 6 | 무수축물탈균열 | 0.1 | 0.2 | | 0.60 | m | 3 | 신규 |
| 7 | 무수축물탈균열 | 0.1 | 0.2 | | 0.20 | m | 1 | 신규 |
| 8 | 받침콘크리트균열 | 0.1 | 0.3 | | 0.30 | m | 1 | 신규 |

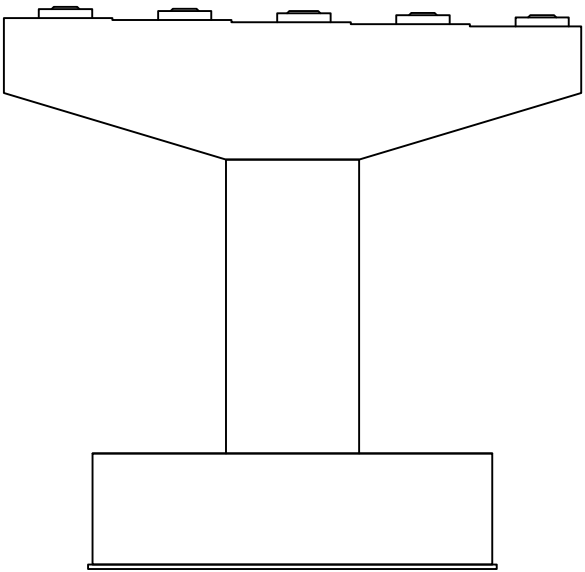
| 번호 | 손상내용 | 손상현황 | | | | | | 비 고 |
|---|---|---|---|---|---|---|---|---|
| 1 | 무수축물탈균열 | 0.1 | 0.2 | | 0.20 | m | 1 | 신규 |

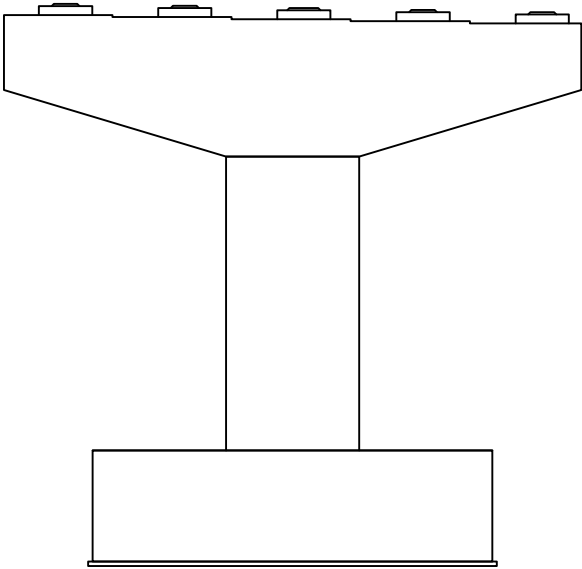
| 번호 | 손상내용 | 손상현황 | | | | | | 비 고 |
|---|---|---|---|---|---|---|---|---|
| 1 | 무수축물탈균열 | 0.1 | 0.1 | | 0.10 | m | 1 | 신규 |
| 2 | 받침콘크리트균열 | 0.1 | 0.3 | | 0.30 | m | 1 | 신규 |
| 4 | 플레이트부식 | | | | 2.00 | EA | 2 | 신규 |

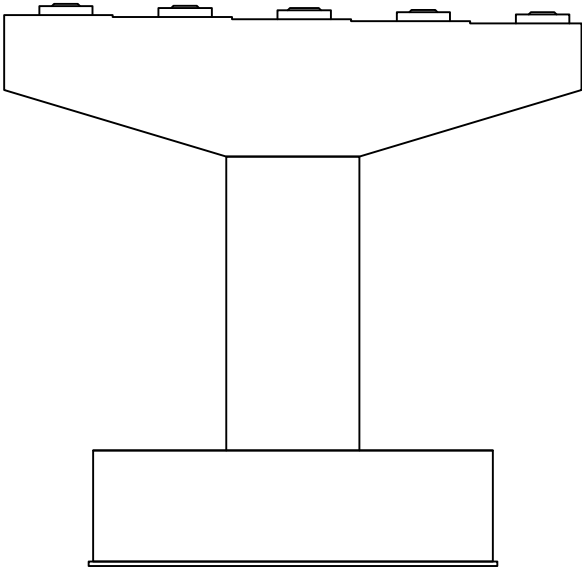
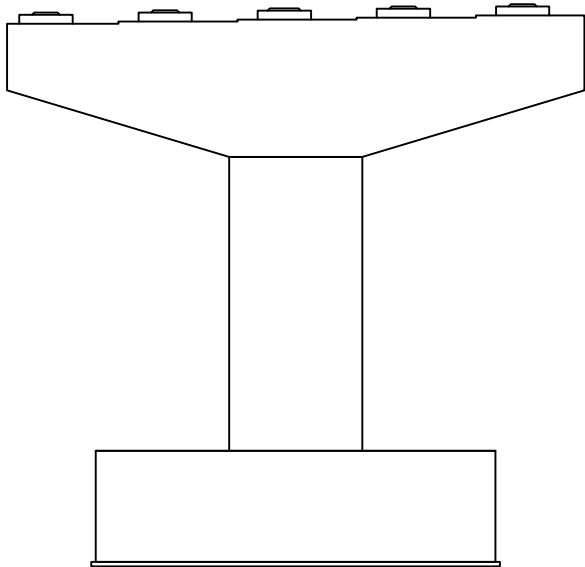
| 번호 | 손상내용 | 손상현황 | | | | | | 비 고 |
|---|---|---|---|---|---|---|---|---|
| 1 | 무수축물탈균열 | 0.1 | 0.2 | | 0.20 | m | 1 | 신규 |
