상주영천고속도로 시설물 정밀점검 용역

# 외 관 조 사 망 도

낙동강대교

2019.12

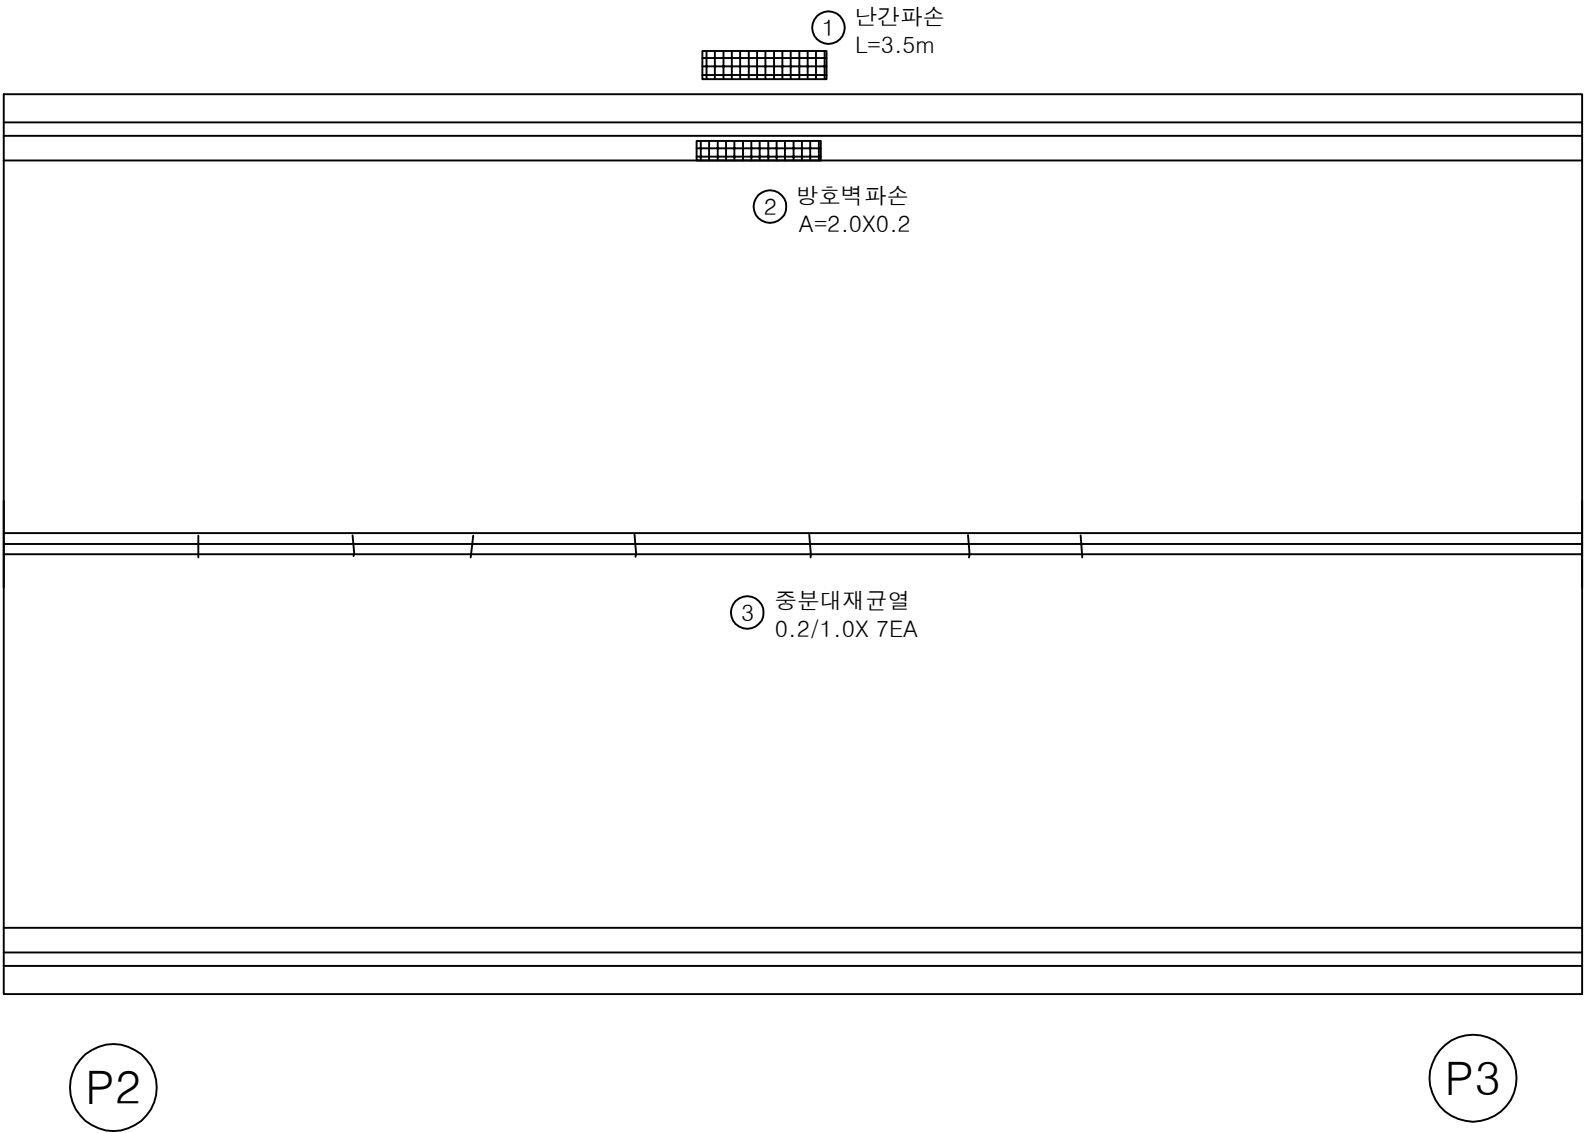
| 번호 | 손상내용 | 손상현황 | | | | | | 비 고 |
|---|---|---|---|---|---|---|---|---|
| 1 | 난간파손 | | 3.5 | | 3.50 | m | 1 | 신규 |
| 2 | 방호벽파손 | | 2.0 | 0.2 | 0.40 | m <sup>2</sup> | 1 | 신규 |
| 3 | 중분대재균열 | 0.2 | 1.0 | | 7.00 | m | 7 | 신규 |

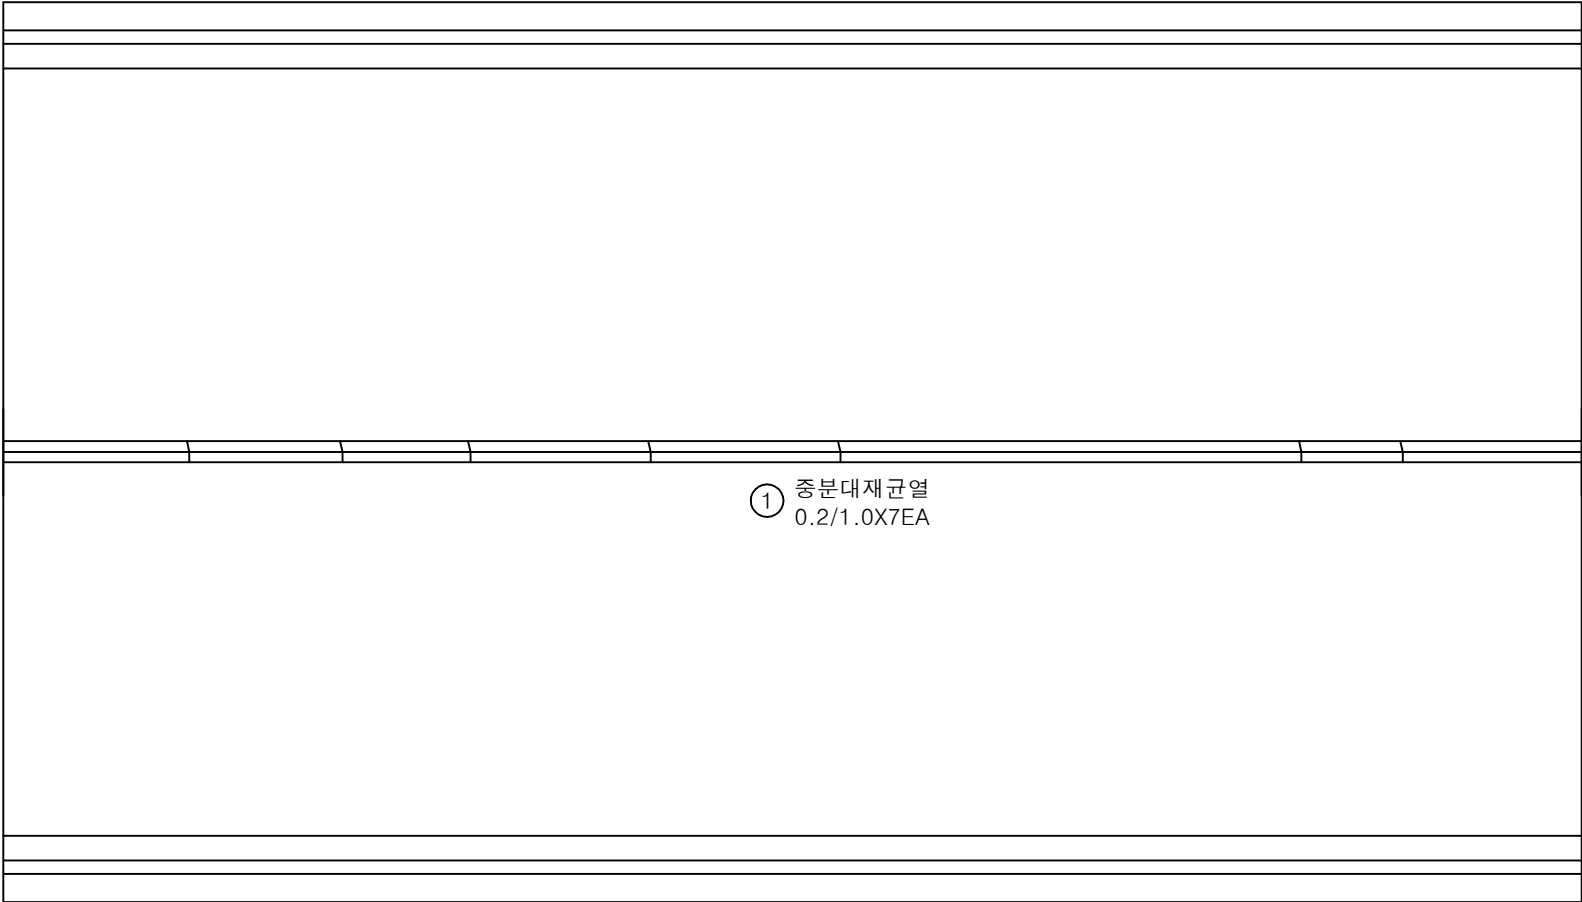
P9

① 중분대재균열  
0.2/1.0X7EA

| 번호 | 손상내용 | 손상현황 | | | | | | 비 고 |
|---|---|---|---|---|---|---|---|---|
| 1 | 중분대재균열 | 0.2 | 1.0 | | 7.00 | m | 7 | 신규 |

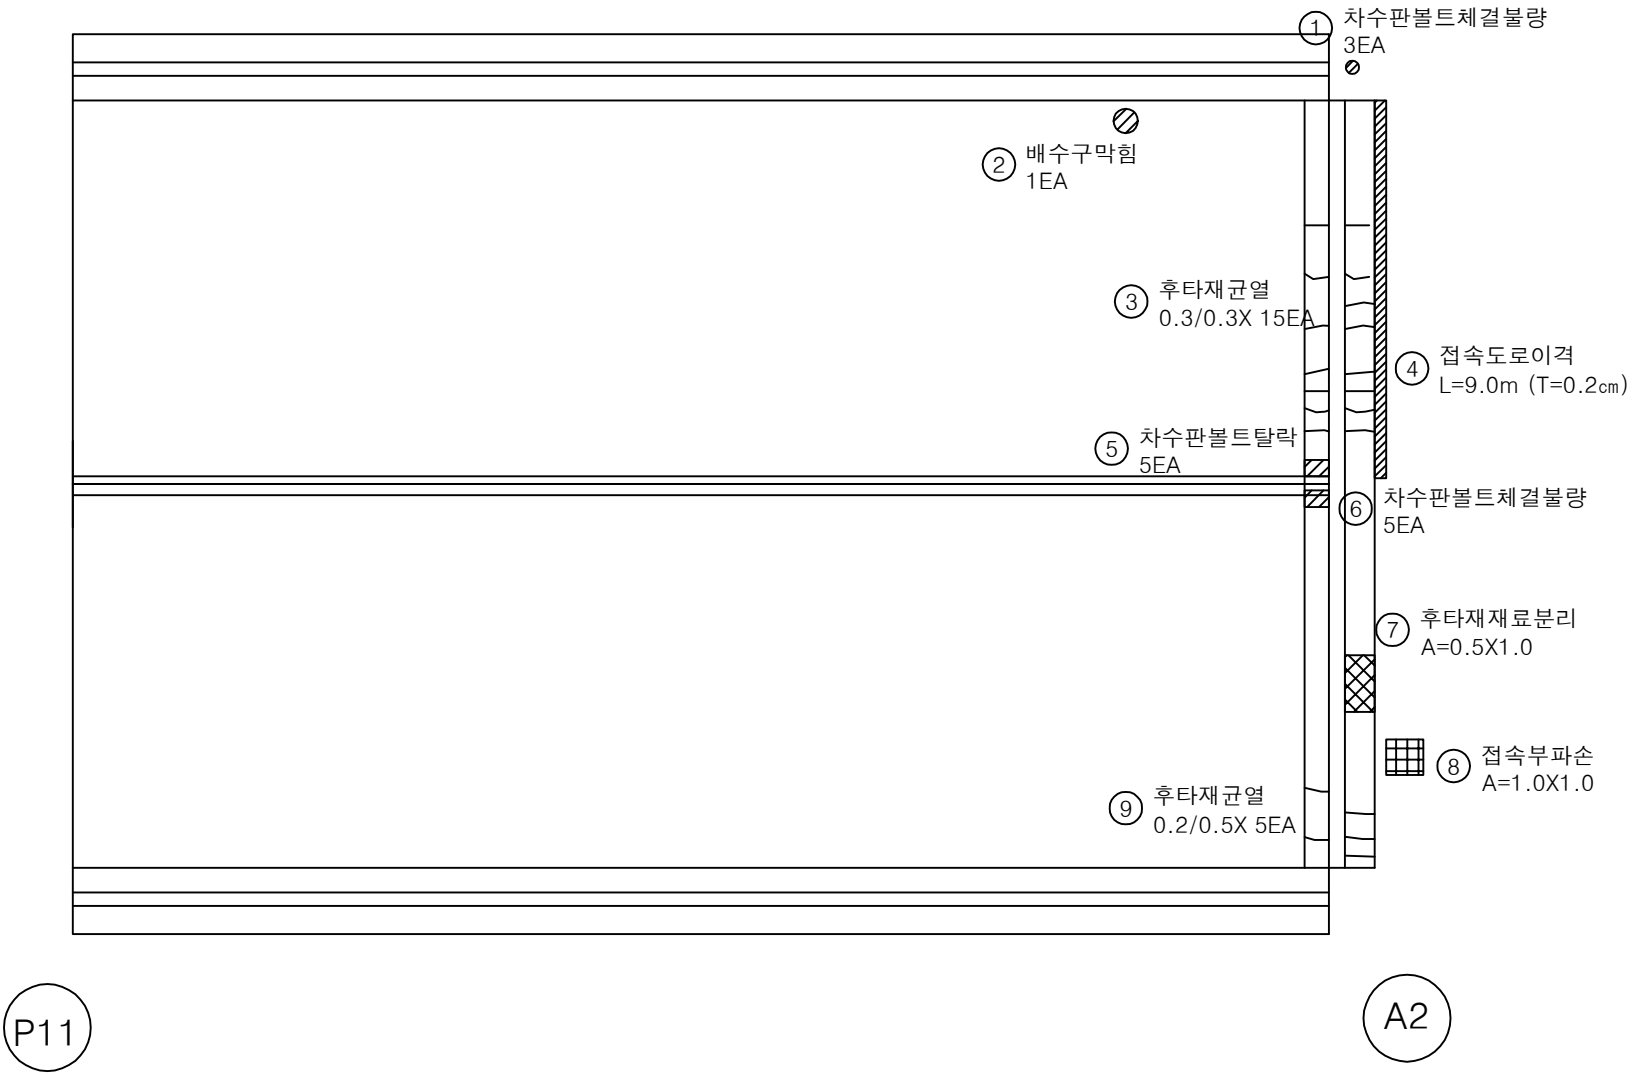
| 번호 | 손상내용 | 손상현황 | | | | | | 비 고 |
|---|---|---|---|---|---|---|---|---|
| 3 | 후타재균열 | 0.3 | 0.3 | | 4.50 | m | 15 | 신규 |
| 9 | 후타재균열 | 0.2 | 0.5 | | 2.50 | m | 5 | 신규 |
