상주영천고속도로 시설물 정밀점검 용역

# 외 관 조 사 망 도

신개교

2019.12

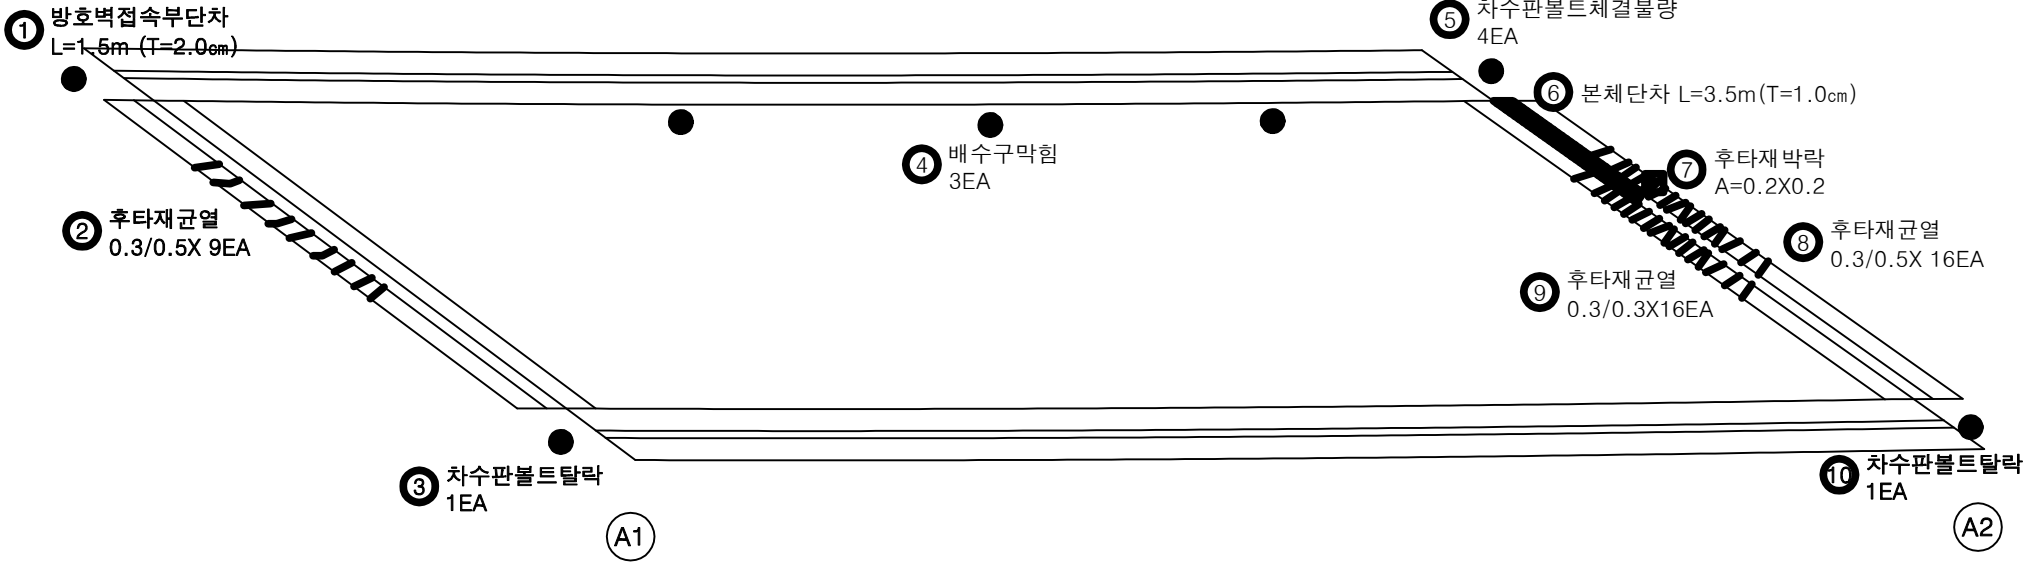
상 주 방 향

| 번호 | 손상내용 | 손상현황 | | | | | | 비 고 |
|---|---|---|---|---|---|---|---|---|
| 1 | 방호벽접속부단차<br>L=1.5m (T=2.0cm) | | 1.5 | | 1.50 | m | 1 | 신규(T=2.0cm) |
| 2 | 후타재균열<br>0.3/0.5X 9EA | 0.3 | 0.5 | | 4.50 | m | 9 | 신규 |
| 3 | 차수판볼트탈락 | | | | 1.00 | EA | 1 | 신규 |
| 4 | 배수구막힘 | | | | 3.00 | EA | 3 | 신규 |
| 5 | 차수판볼트체결불량 | | | | 4.00 | EA | 4 | 신규 |
| 6 | 본체단차<br>L=3.5m (T=1.0cm) | | 3.5 | | 3.50 | m | 1 | 신규(T=1.0cm) |
| 7 | 후타재박락<br>A=0.2X0.2 | | 0.2 | 0.2 | 0.04 | m <sup>2</sup> | 1 | 신규 |
| 8 | 후타재균열<br>0.3/0.5X 16EA | 0.3 | 0.5 | | 8.00 | m | 16 | 신규 |
| 9 | 후타재균열<br>0.3/0.3X16EA | 0.3 | 0.3 | | 4.80 | m | 16 | 신규 |
| 10 | 차수판볼트탈락 | | | | 1.00 | EA | 1 | 신규 |

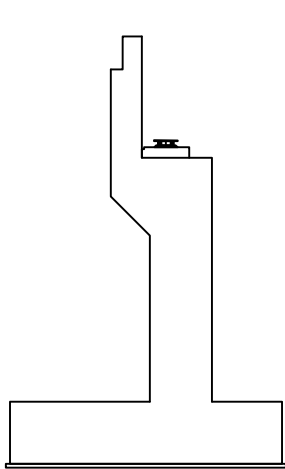
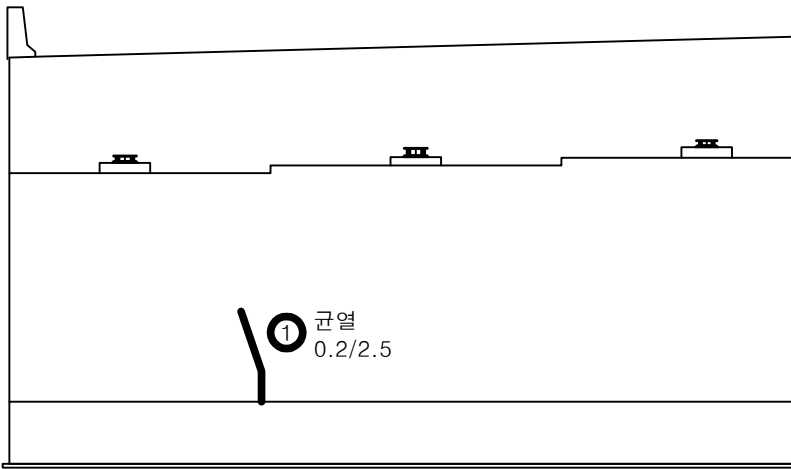
| 번호 | 손상내용 | 손상현황 | | | | | | 비 고 |
|---|---|---|---|---|---|---|---|---|
| 1 | 균열 | 0.2 | 2.5 | | 2.50 | m | 1 | 신규 |

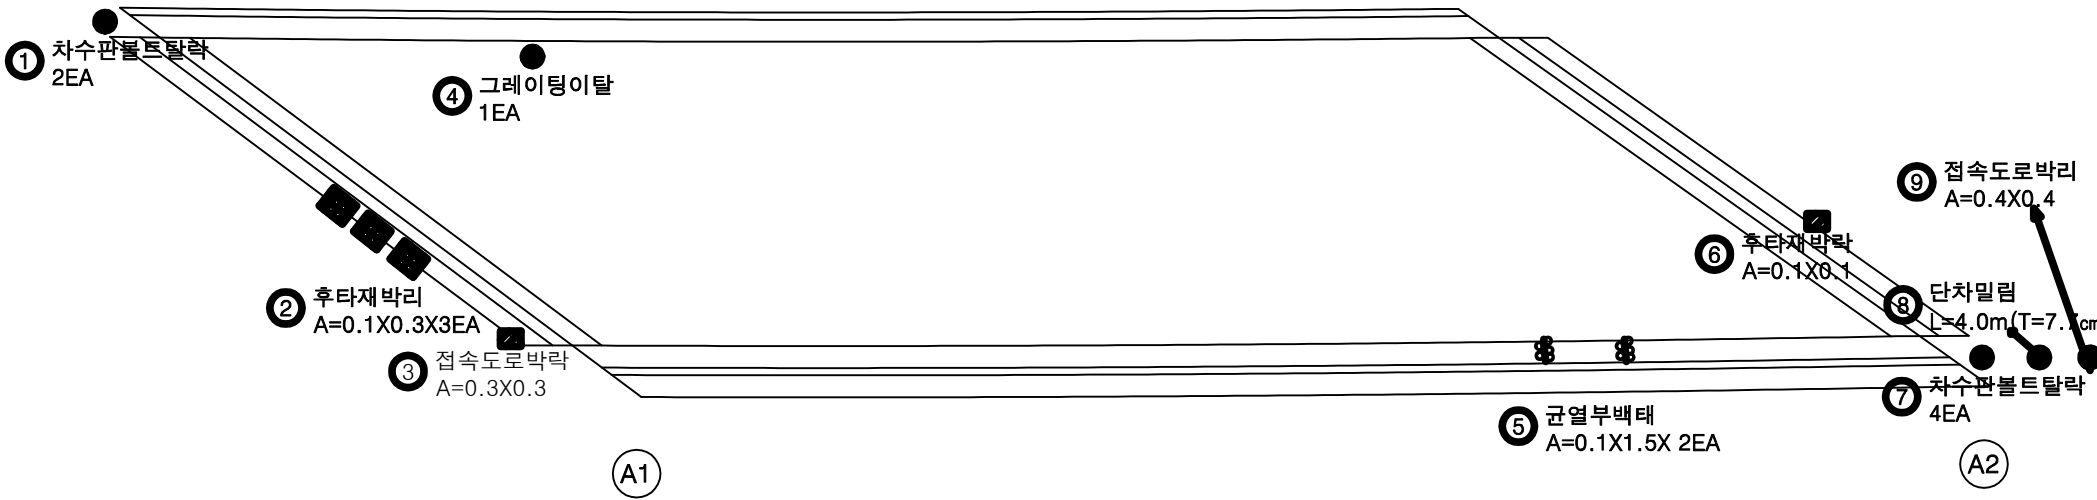
영 천 방 향

| 번호 | 손상내용 | 손상현황 | | | | | | 비 고 |
|---|---|---|---|---|---|---|---|---|
| 1 | 차수판볼트탈락 | | | | 2.00 | EA | 2 | 신규 |
| 2 | 후타재박리 | | 0.1 | 0.3 | 0.09 | m <sup>2</sup> | 3 | 신규 |
| 3 | 접속도로박리 | | 0.3 | 0.3 | 0.09 | m <sup>2</sup> | 1 | 신규 |
| 4 | 그레이팅이탈 | | | | 1.00 | EA | 1 | 신규 |
| 5 | 균열부백태 | | 0.1 | 1.5 | 0.30 | m <sup>2</sup> | 2 | 신규 |
| 6 | 후타재박리 | | 0.1 | 0.1 | 0.01 | m <sup>2</sup> | 1 | 신규 |
| 7 | 차수판볼트탈락 | | | | 4.00 | EA | 4 | 신규 |
| 8 | 단차밀림 | | 4.0 | | 4.00 | m | 1 | 신규(T=7.7cm) |
| 9 | 접속도로박리 | | 0.4 | 0.4 | 0.16 | m <sup>2</sup> | 1 | 신규 |

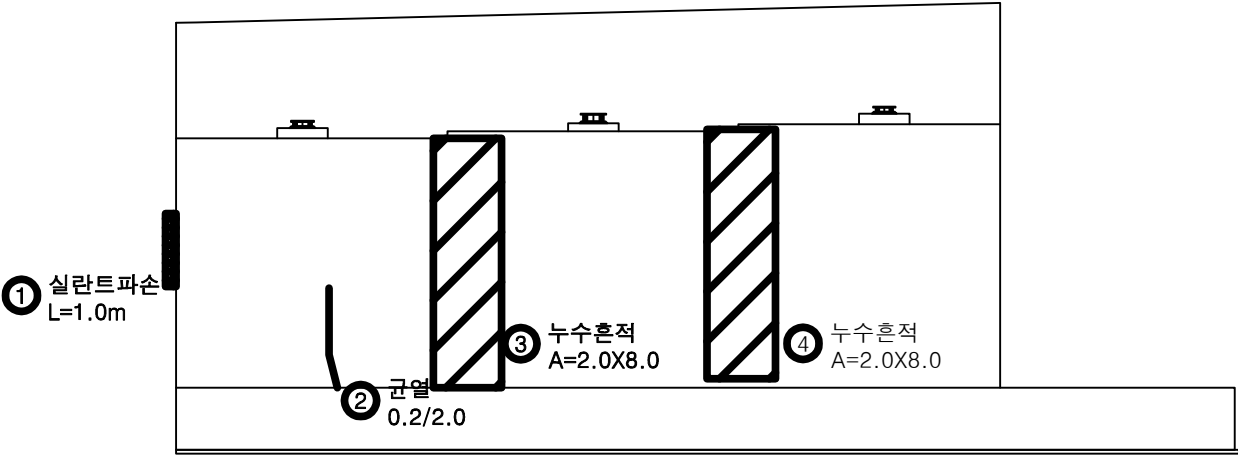
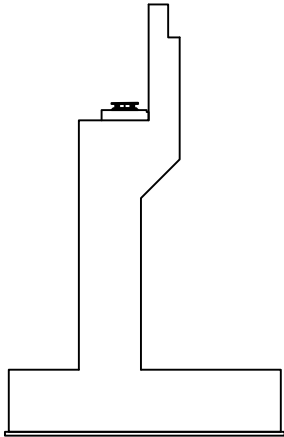
| 번호 | 손상내용 | 손상현황 | | | | | | 비 고 |
|---|---|---|---|---|---|---|---|---|
| 2 | 균열 | 0.2 | 2.0 | | 2.00 | m | 1 | 신규 |
| 3 | 누수흔적 | | 2.0 | 8.0 | 16.0 | ㎡ | 1 | 신규 |
| 4 | 누수흔적 | | 2.0 | 8.0 | 16.0 | ㎡ | 1 | 신규 |
