상주영천고속도로 시설물 정밀점검 용역

# 외 관 조 사 망 도

월가교

2019.12

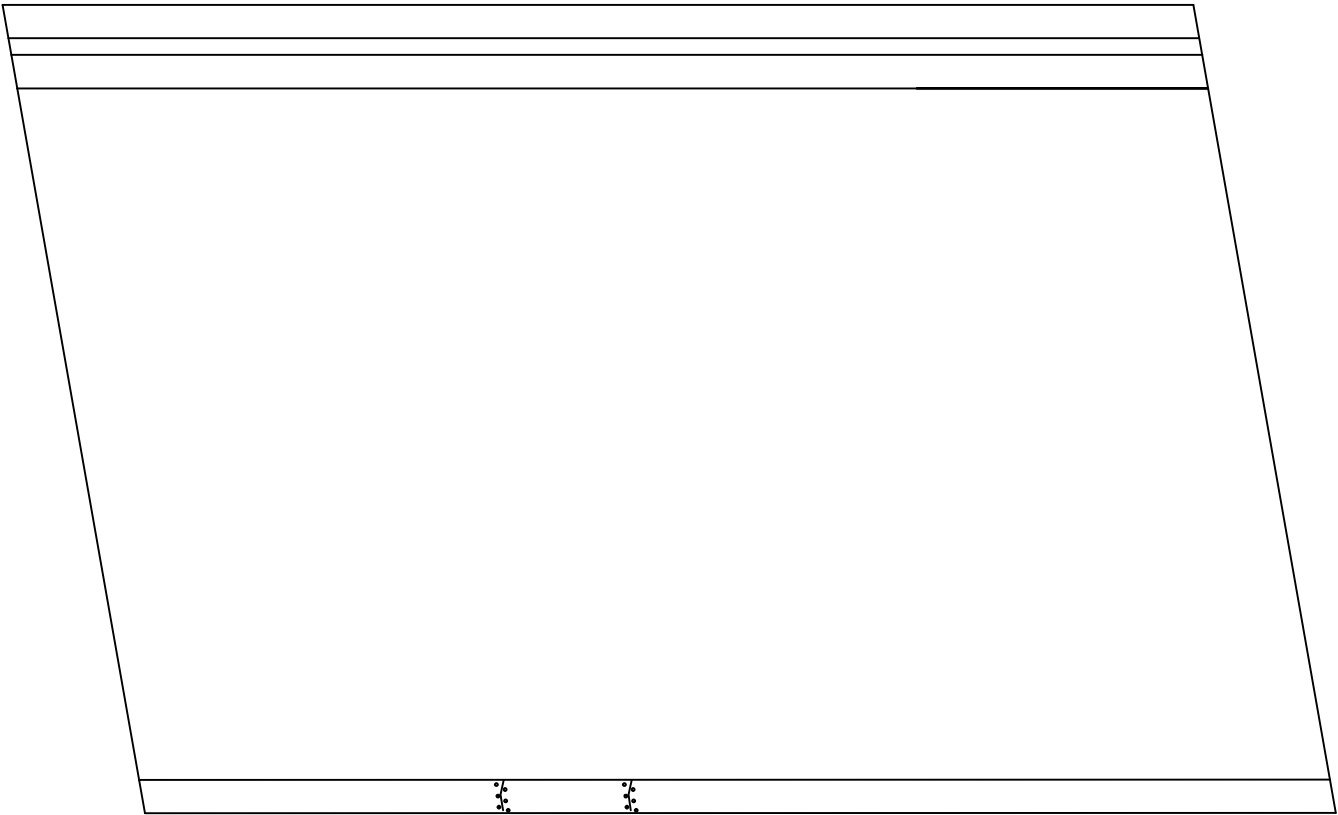
① 균열부백태  
A=0.1X1.0X 2EA

| 번호 | 손상내용 | 손상현황 | | | | | | 비 고 |
|---|---|---|---|---|---|---|---|---|
| 1 | 균열부백태 | | 0.1 | 1.0 | 0.20 | m <sup>2</sup> | 2 | 신규 |

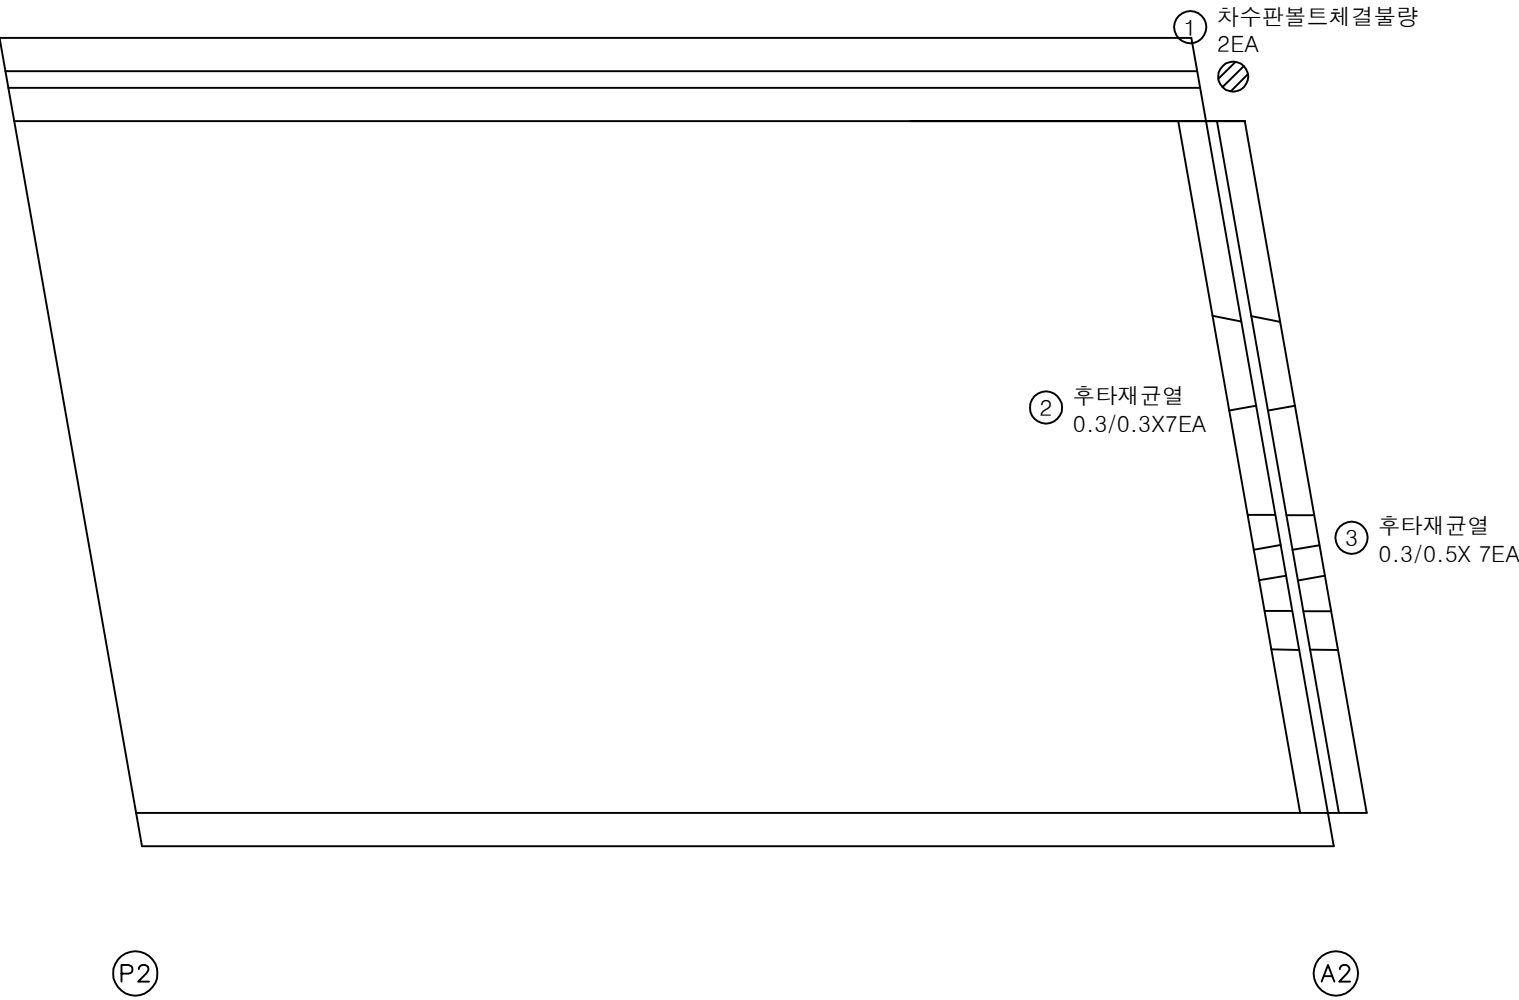
| 번호 | 손상내용 | 손상현황 | | | | | | 비 고 |
|---|---|---|---|---|---|---|---|---|
| 1 | 차수판볼트체결불량 | | | | 2.00 | EA | 2 | 신규 |
| 2 | 후타재균열 | 0.2 | 0.3 | | 2.10 | m | 7 | 신규 |
| 3 | 후타재균열 | 0.2 | 0.5 | | 3.50 | m | 7 | 신규 |

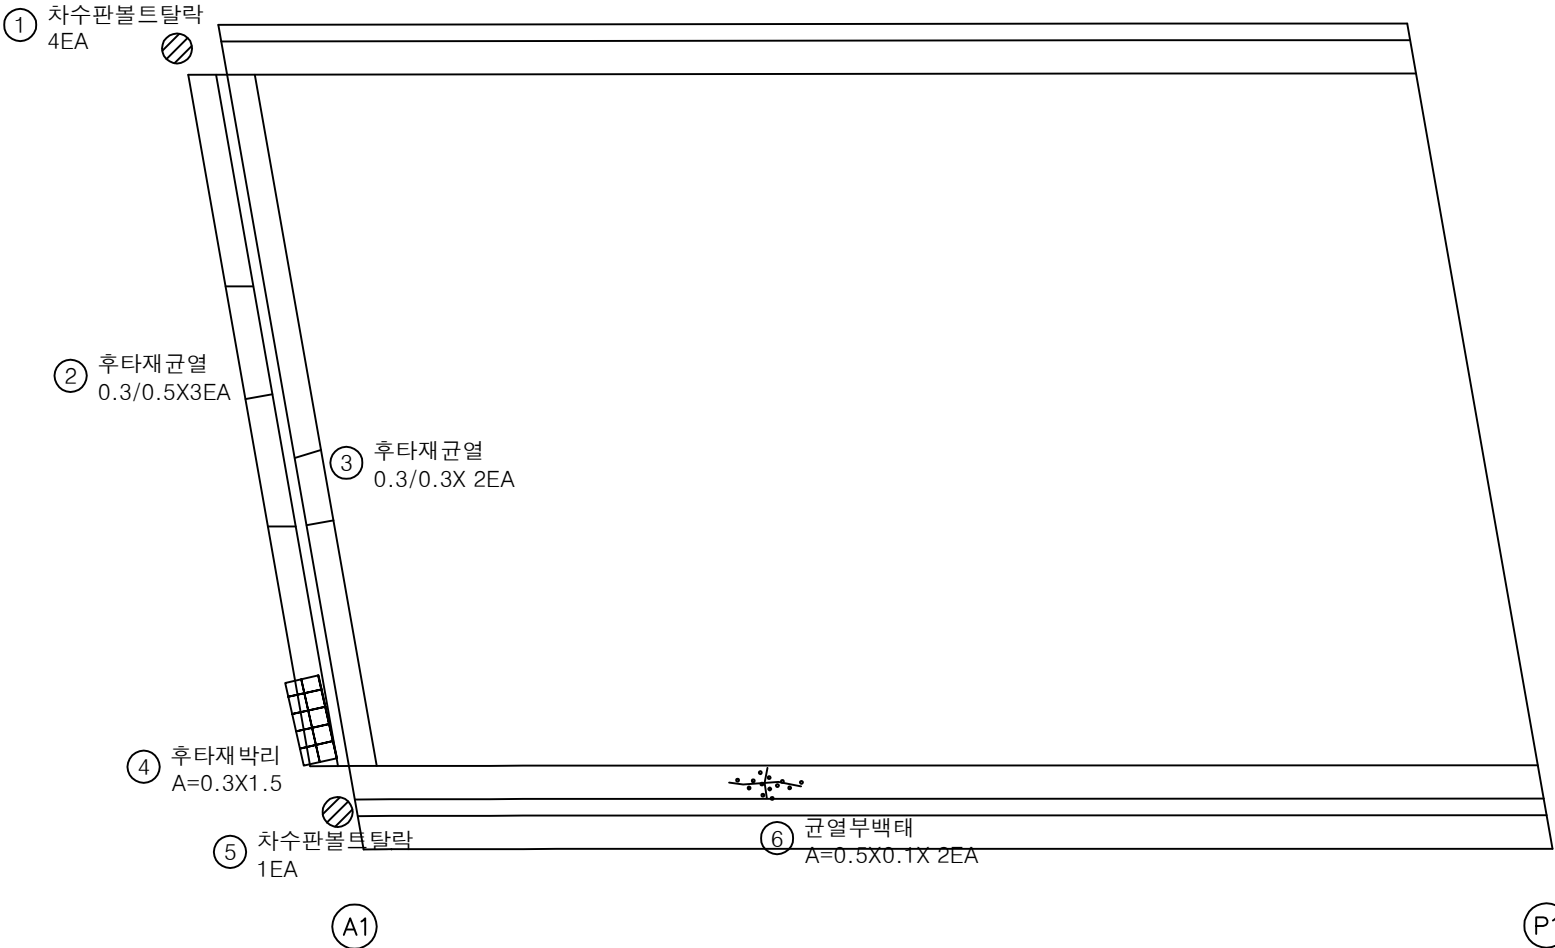
영 천 방 향

| 번호 | 손상내용 | 손상현황 | | | | | | 비 고 |
|---|---|---|---|---|---|---|---|---|
| 1 | 차수판볼트탈락 | | | | 4.00 | EA | 4 | 신규 |
| 2 | 후타재균열 | 0.3 | 0.5 | | 1.50 | m | 3 | 신규 |
| 3 | 후타재균열 | 0.3 | 0.3 | | 0.60 | m | 2 | 신규 |
| 4 | 후타재박리 | | 0.3 | 1.5 | 0.45 | m² | 1 | 신규 |
| 5 | 차수판볼트탈락 | | | | 1.00 | EA | 1 | 신규 |
| 6 | 균열부백태 | | 0.5 | 0.1 | 0.10 | m² | 2 | 신규 |

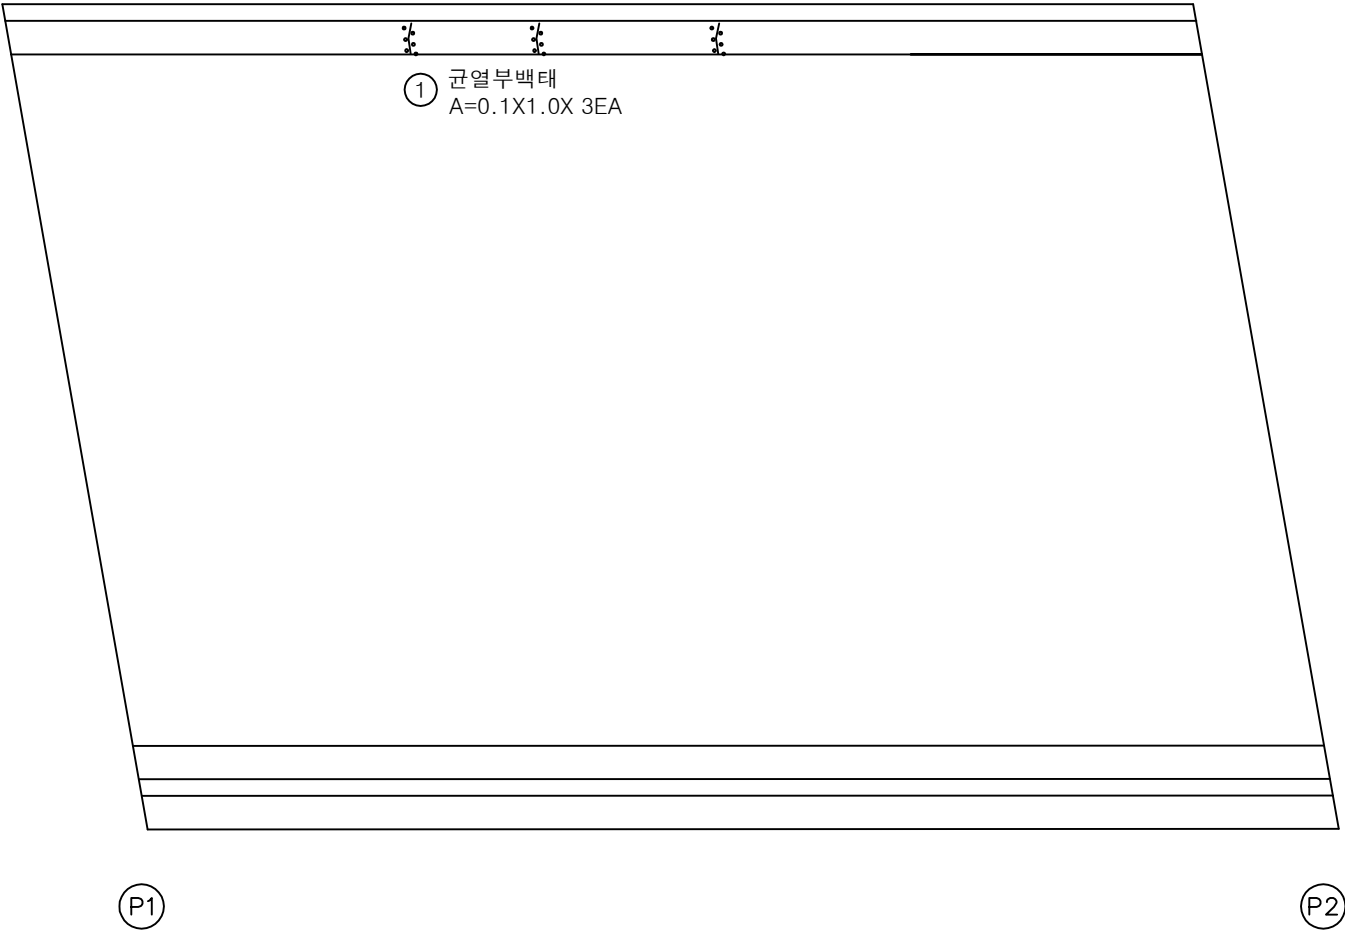
| 번호 | 손상내용 | 손상현황 | | | | | | 비 고 |
|---|---|---|---|---|---|---|---|---|
| 1 | 균열부백태 | | 0.1 | 1.0 | 0.30 | m <sup>3</sup> | 3 | 신규 |

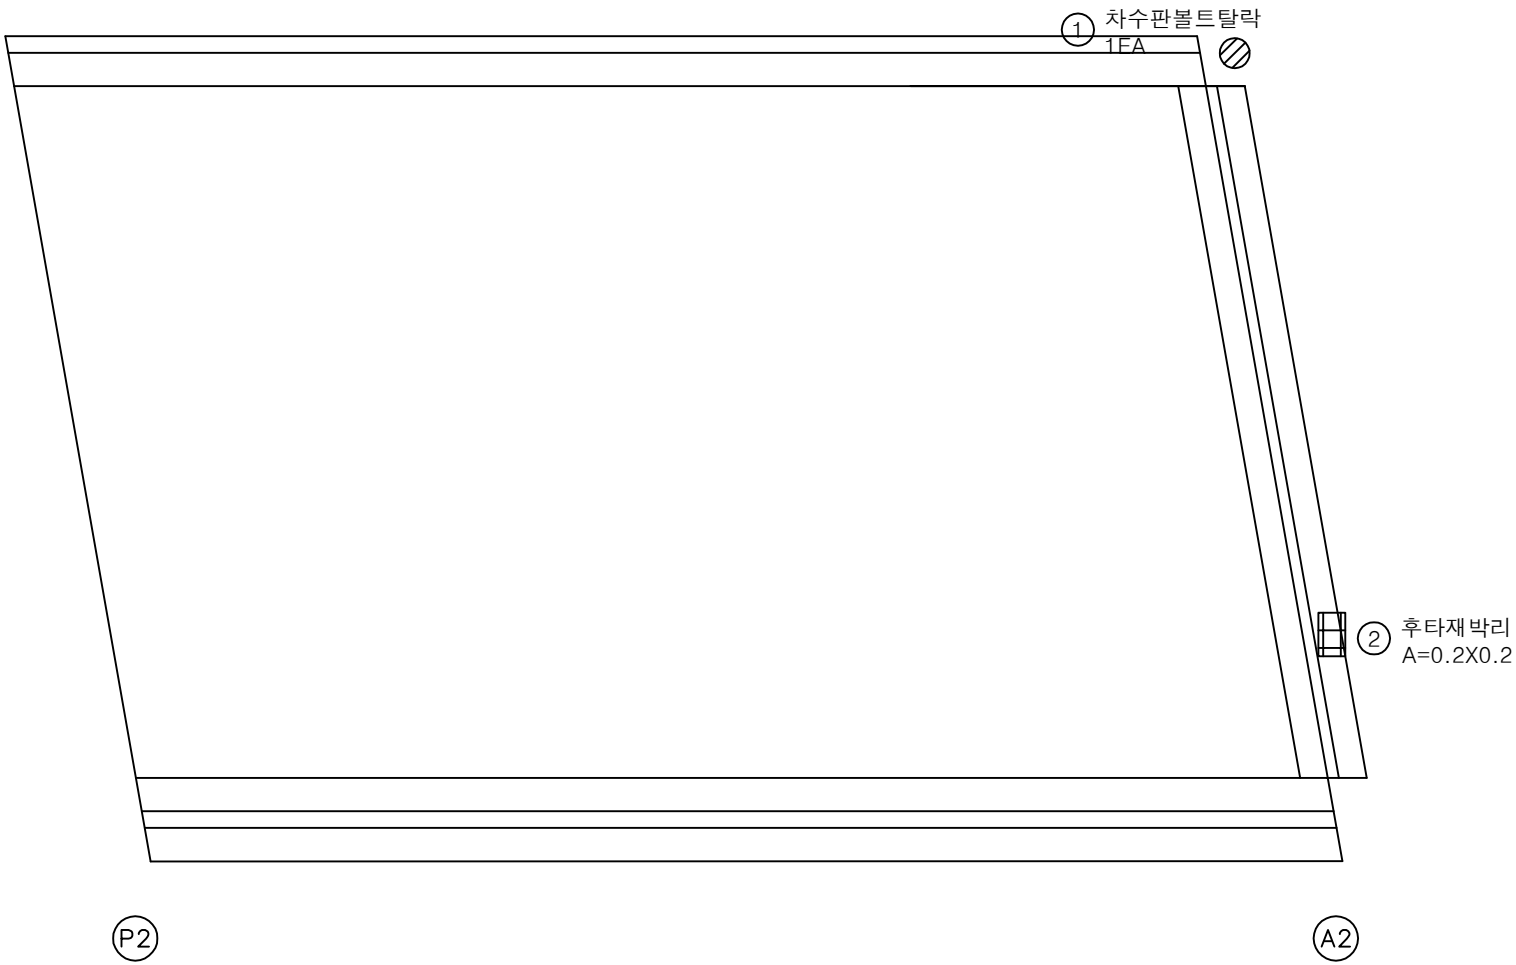
| 번호 | 손상내용 | 손상현황 | | | | | | 비 고 |
|---|---|---|---|---|---|---|---|---|
| 1 | 차수판볼트탈락 | | | | 1.00 | EA | 1 | 신규 |
| 2 | 후타재박리 | | 0.2 | 0.2 | 0.04 | m <sup>2</sup> | 1 | 신규 |

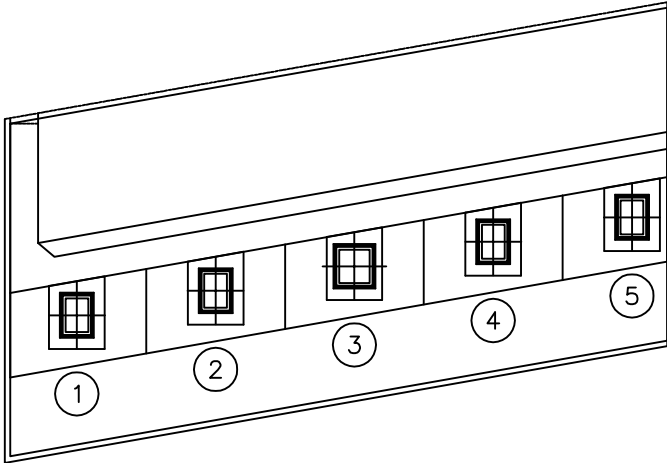
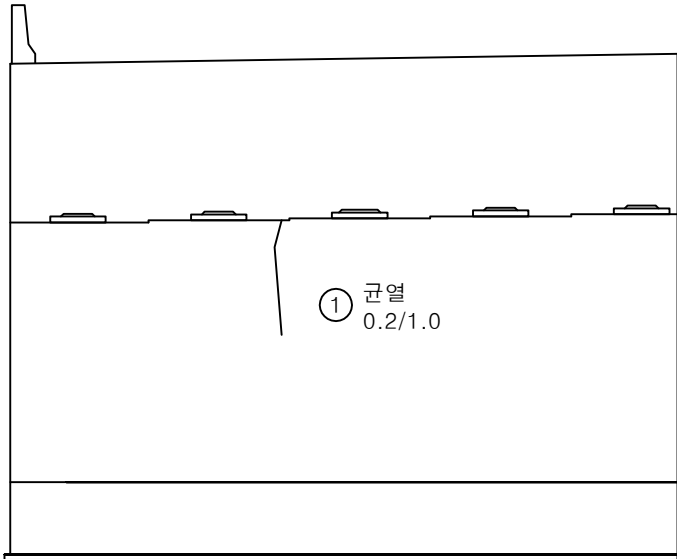
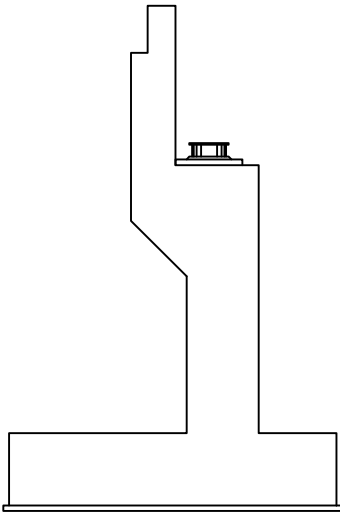
| 번호 | 손상내용 | 손상현황 | | | | | | 비 고 |
|---|---|---|---|---|---|---|---|---|
| 1 | 균열 | 0.2 | 1.0 | | 1.00 | m | 1 | 신규 |

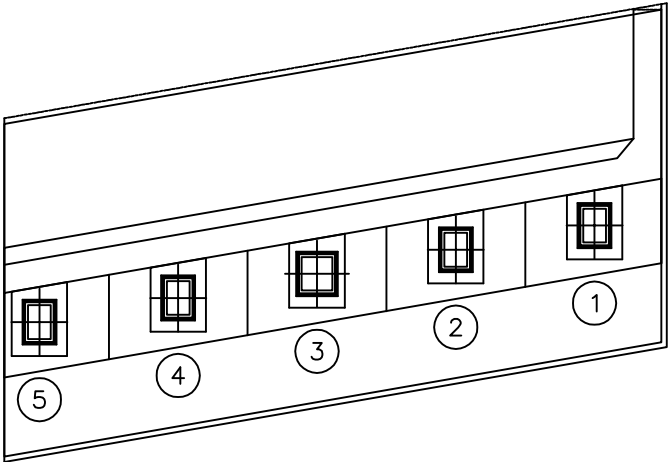
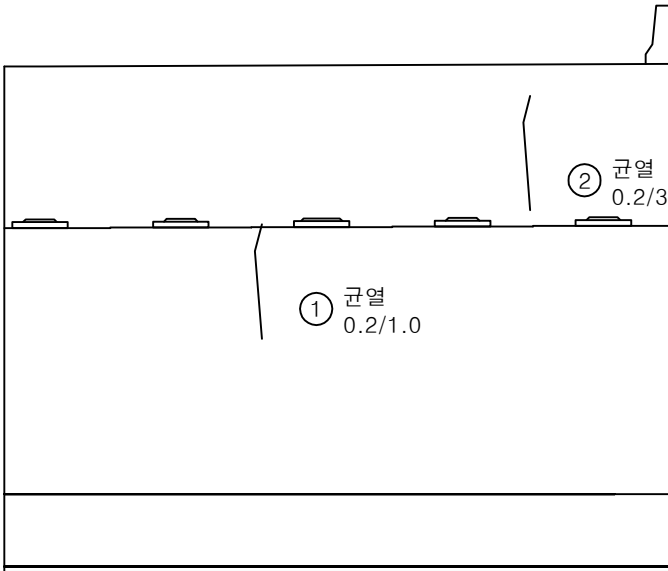
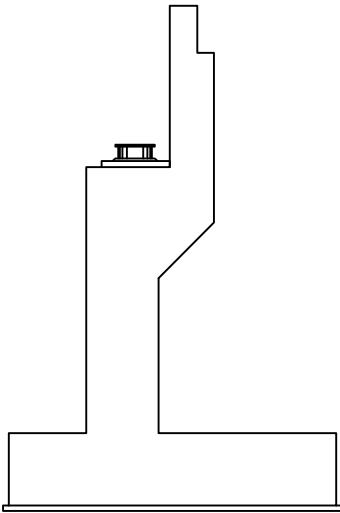
| 번호 | 손상내용 | 손상현황 | | | | | | 비 고 |
|---|---|---|---|---|---|---|---|---|
| 1 | 균열 | 0.2 | 1.0 | | 1.00 | m | 1 | 신규 |
| 2 | 균열 | 0.2 | 3.0 | | 3.00 | m | 1 | 신규 |

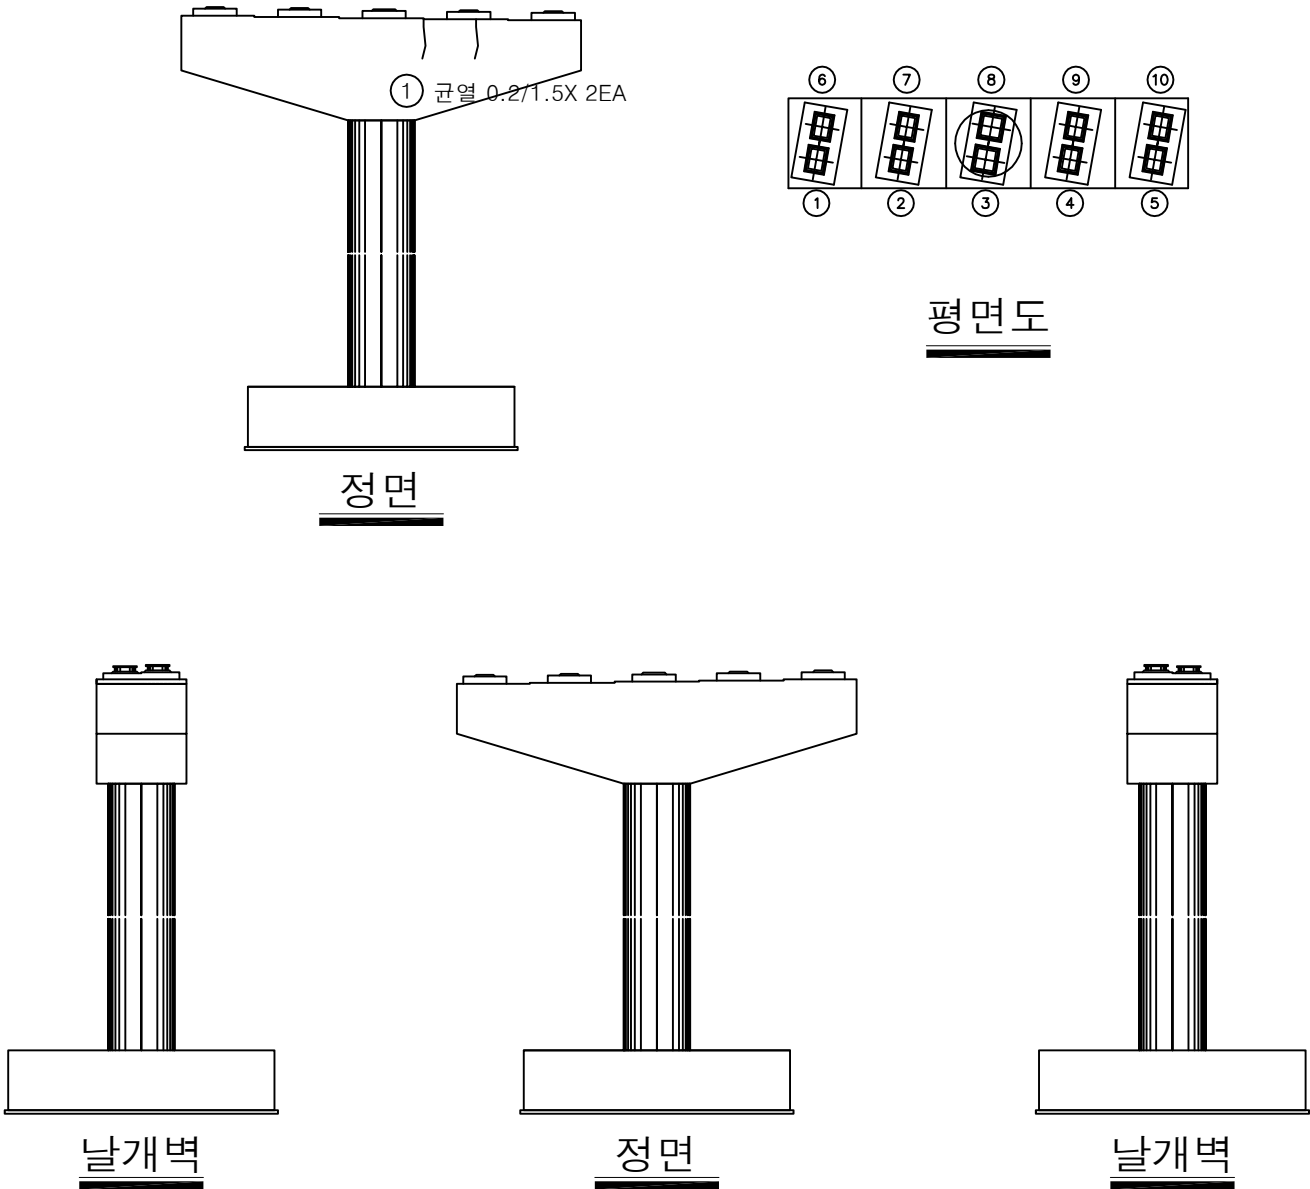
| 번호 | 손상내용 | 손상현황 | | | | | | 비 고 |
|---|---|---|---|---|---|---|---|---|
| 1 | 균열 | 0.2 | 1.5 | | 3.00 | m <sup>2</sup> | 2 | 신규 |

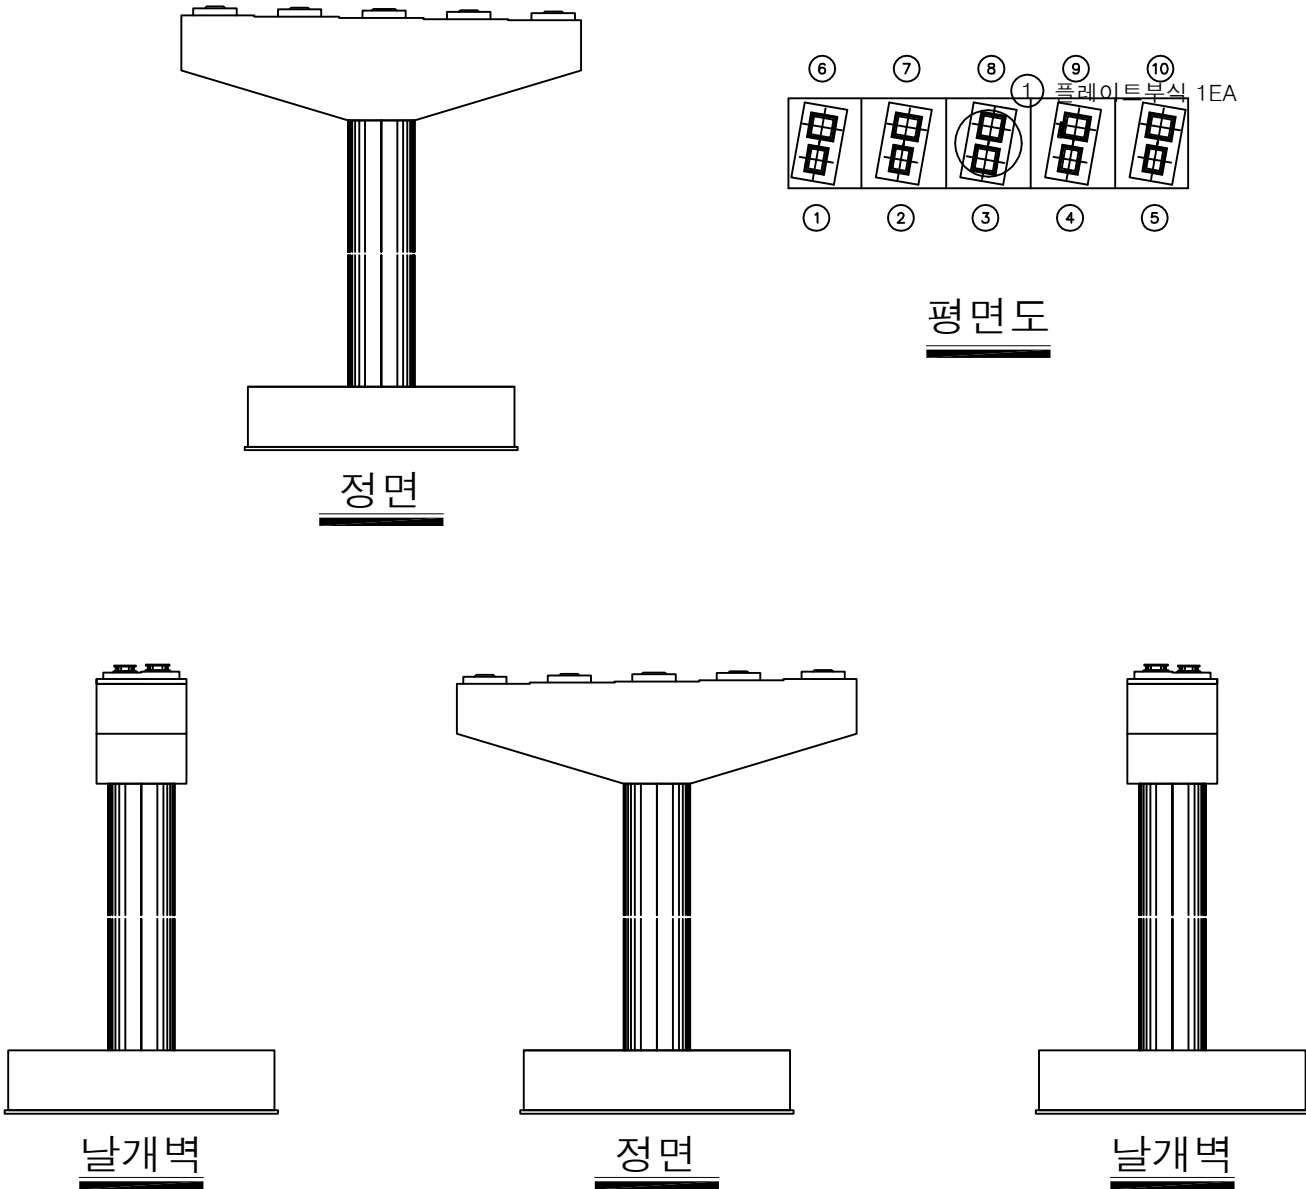
| 번호 | 손상내용 | 손상현황 | | | | | | 비 고 |
|---|---|---|---|---|---|---|---|---|
| 1 | 플레이트부식 | | | | 1.00 | EA | 1 | 신규 |
