상주영천고속도로 시설물 정밀점검 용역

# 외 관 조 사 망 도

도개교

2019.12

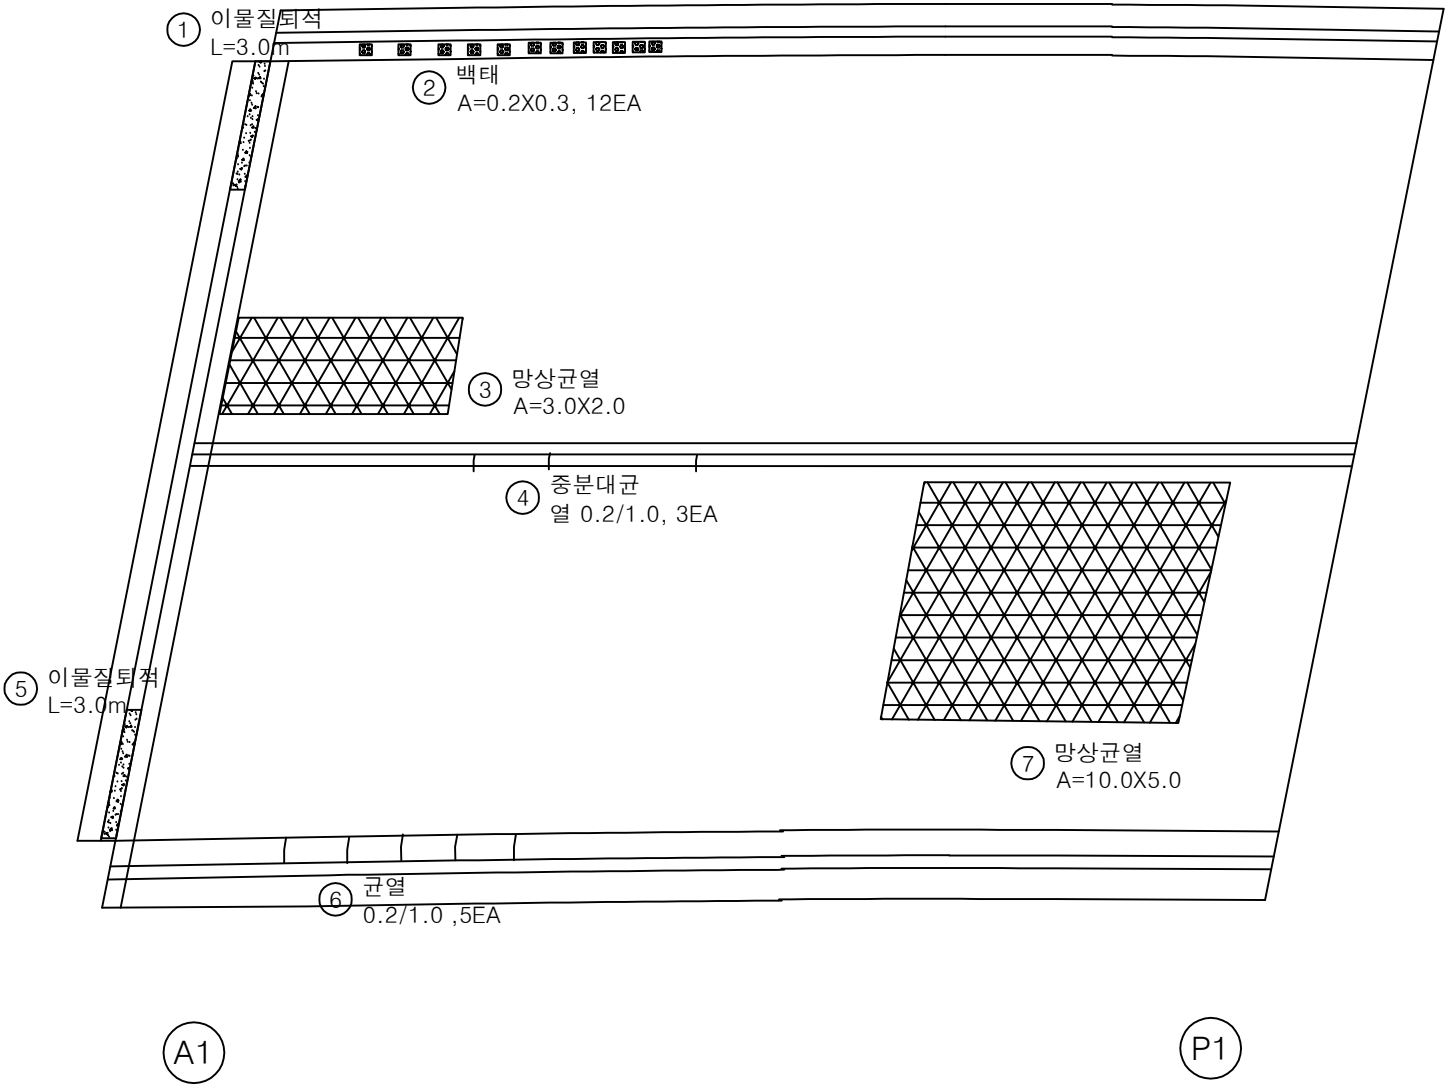
| 도 면 번 호 | 01 |

| 번호 | 손상내용 | 손상현황 | | | | | | 비 고 |
|---|---|---|---|---|---|---|---|---|
| 1 | 이물질퇴적 | | 3.0 | | 3.00 | m | 1 | 신규 |
| 2 | 백태 | | 0.2 | 0.3 | 0.72 | m <sup>2</sup> | 12 | 신규 |
| 3 | 망상균열 | | 3.0 | 2.0 | 6.00 | m <sup>2</sup> | 1 | 신규 |
| 4 | 중분대균열 | 0.2 | 1.0 | | 3.00 | m | 3 | 신규 |
| 5 | 이물질퇴적 | | 3.0 | | 3.00 | m | 1 | 신규 |
| 6 | 균열 | 0.2 | 1.0 | | 5.00 | m | 5 | 신규 |
| 7 | 망상균열 | | 10.0 | 5.0 | 50.0 | m <sup>2</sup> | 1 | 신규 |

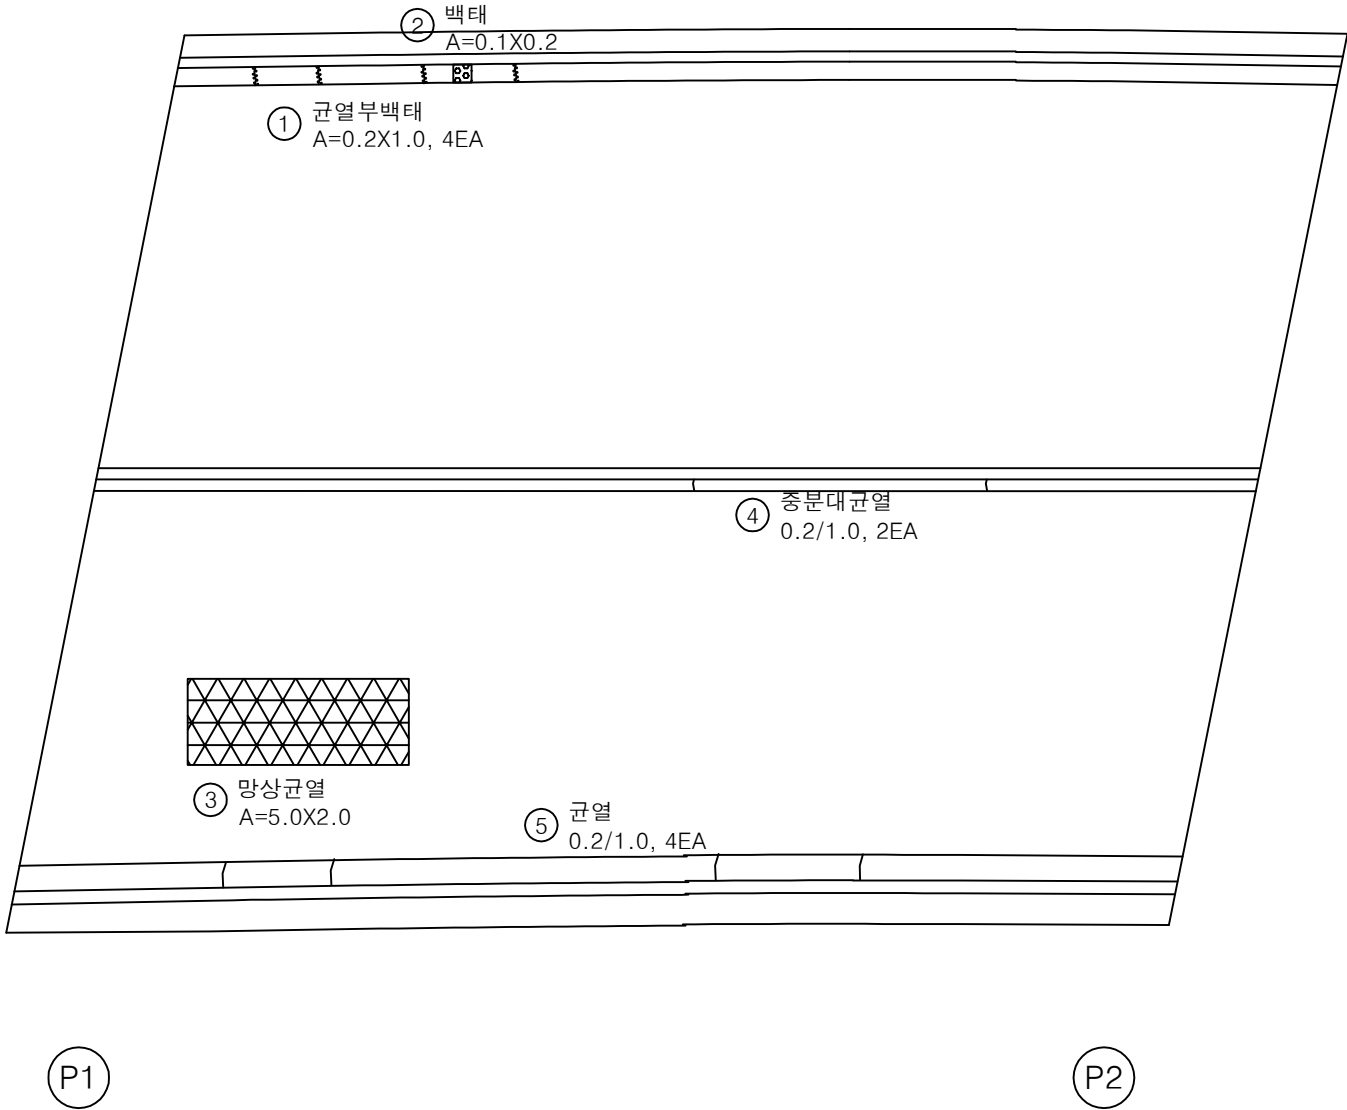
02

| 번호 | 손상내용 | 손상현황 | | | | | | 비 고 |
|---|---|---|---|---|---|---|---|---|
| 1 | 균열부백태 | | 0.2 | 1.0 | 0.80 | m <sup>2</sup> | 4 | 신규 |
| 2 | 백태 | | 0.1 | 0.2 | 0.02 | m <sup>2</sup> | 1 | 신규 |
| 3 | 망상균열 | | 5.0 | 2.0 | 10.0 | m <sup>2</sup> | 1 | 신규 |
| 4 | 중분대균열 | 0.2 | 1.0 | | 2.00 | m | 2 | 신규 |
| 5 | 균열 | 0.2 | 1.0 | | 4.00 | m | 4 | 신규 |

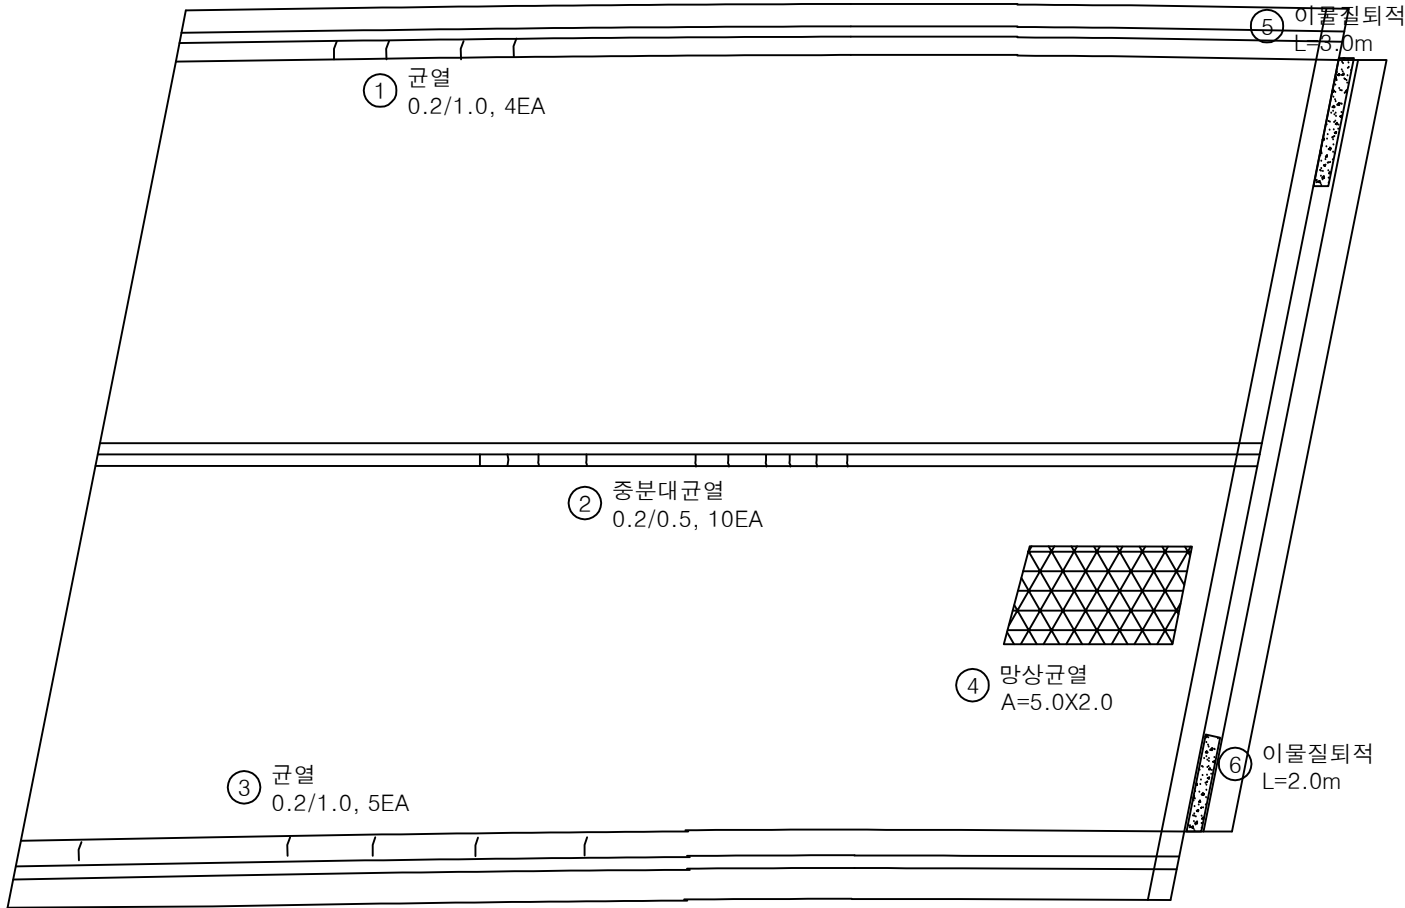
03

| 번호 | 손상내용 | 손상현황 | | | | | | 비 고 |
|---|---|---|---|---|---|---|---|---|
| 1 | 균열 | 0.2 | 1.0 | | 4.00 | m | 4 | 신규 |
| 2 | 중분대재균열 | 0.2 | 0.5 | | 5.00 | m | 10 | 신규 |
| 3 | 균열 | 0.2 | 1.0 | | 5.00 | m | 5 | 신규 |
| 4 | 망상균열 | | 5.0 | 2.0 | 10.0 | m <sup>2</sup> | 1 | 신규 |
| 5 | 이물질퇴적 | | 3.0 | | 3.00 | m | 1 | 신규 |
| 6 | 이물질퇴적 | | 2.0 | | 2.00 | m | 1 | 신규 |

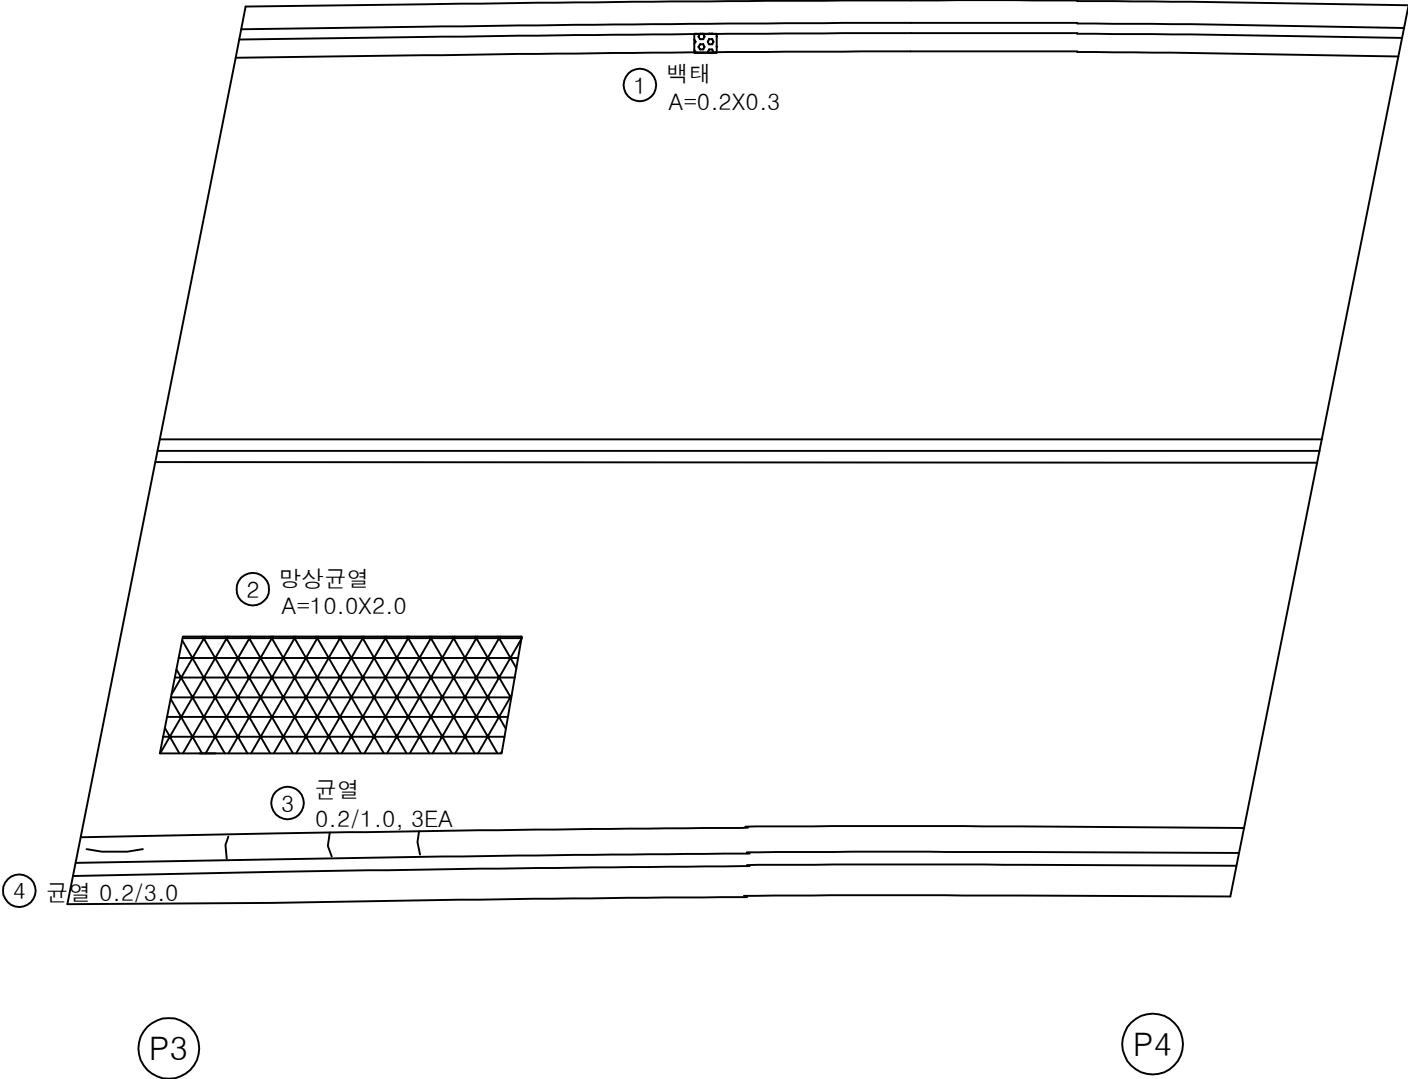
04

| 번호 | 손상내용 | 손상현황 | | | | | | 비 고 |
|---|---|---|---|---|---|---|---|---|
| 1 | 백태 | | 0.2 | 0.3 | 0.06 | m <sup>2</sup> | 1 | 신규 |
| 2 | 망상균열 | | 10.0 | 2.0 | 20.0 | m <sup>2</sup> | 1 | 신규 |
| 3 | 균열 | 0.2 | 1.0 | | 3.00 | m | 3 | 신규 |
| 4 | 균열 | 0.2 | 3.0 | | 3.00 | m | 1 | 신규 |

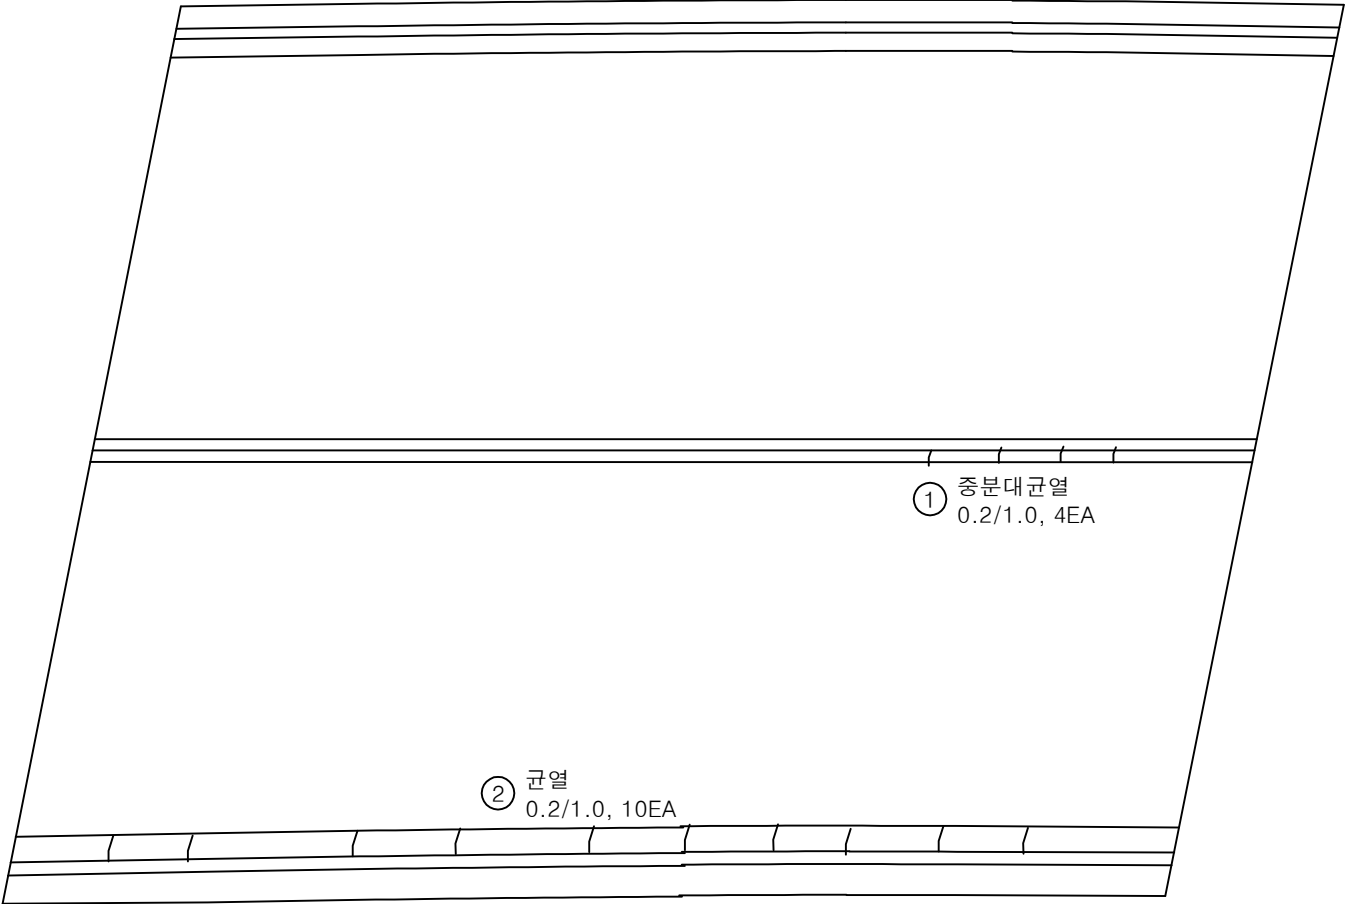
| 도 면 번 호 | 05 |

| 번호 | 손상내용 | 손상현황 | | | | | | 비 고 |
|---|---|---|---|---|---|---|---|---|
| 1 | 중분대균열 | 0.2 | 1.0 | | 4.00 | m | 4 | 신규 |
| 2 | 균열 | 0.2 | 1.0 | | 10.0 | m | 10 | 신규 |

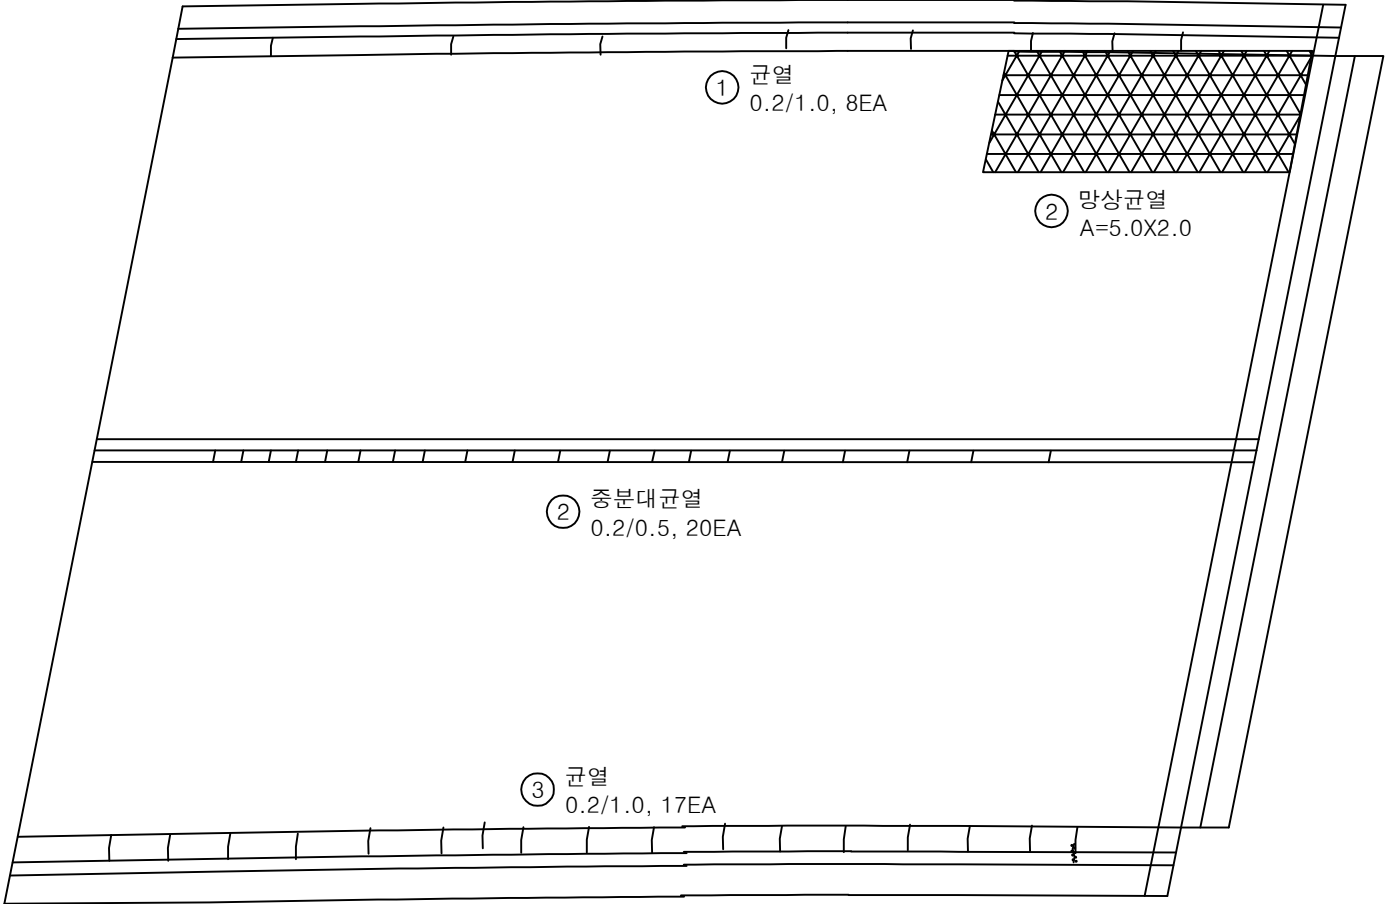
| 도면번호 | 06 |

| 번호 | 손상내용 | 손상현황 | | | | | | 비 고 |
|---|---|---|---|---|---|---|---|---|
| 1 | 균열 | 0.2 | 1.0 | | 8.00 | m | 8 | 신규 |
| 2 | 망상균열 | | 5.0 | 2.0 | 10.0 | m <sup>2</sup> | 1 | 신규 |
| 3 | 중분대균열 | 0.2 | 0.5 | | 10.0 | m | 20 | 신규 |
| 4 | 균열 | 0.2 | 1.0 | | 17.0 | m | 17 | 신규 |

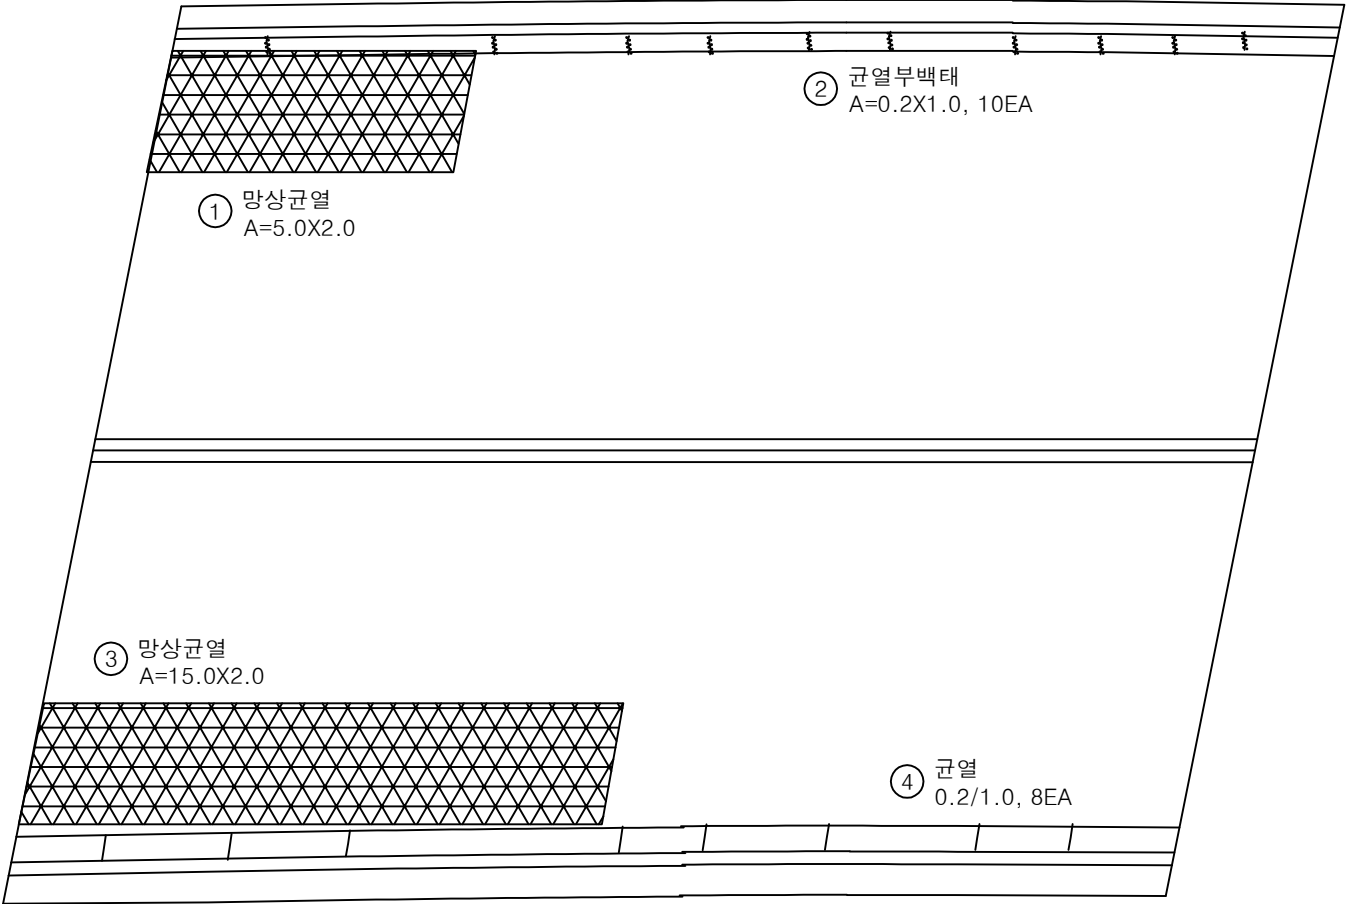
| 도면번호 | 07 |

| 번호 | 손상내용 | 손상현황 | | | | | | 비 고 |
|---|---|---|---|---|---|---|---|---|
| 1 | 망상균열 | | 5.0 | 2.0 | 10.0 | m <sup>2</sup> | 1 | 신규 |
| 2 | 균열부백태 | | 0.2 | 1.0 | 2.00 | m <sup>2</sup> | 10 | 신규 |
| 3 | 망상균열 | | 15.0 | 2.0 | 30.0 | m <sup>2</sup> | 1 | 신규 |
| 4 | 균열 | 0.2 | 1.0 | | 8.00 | m | 8 | 신규 |

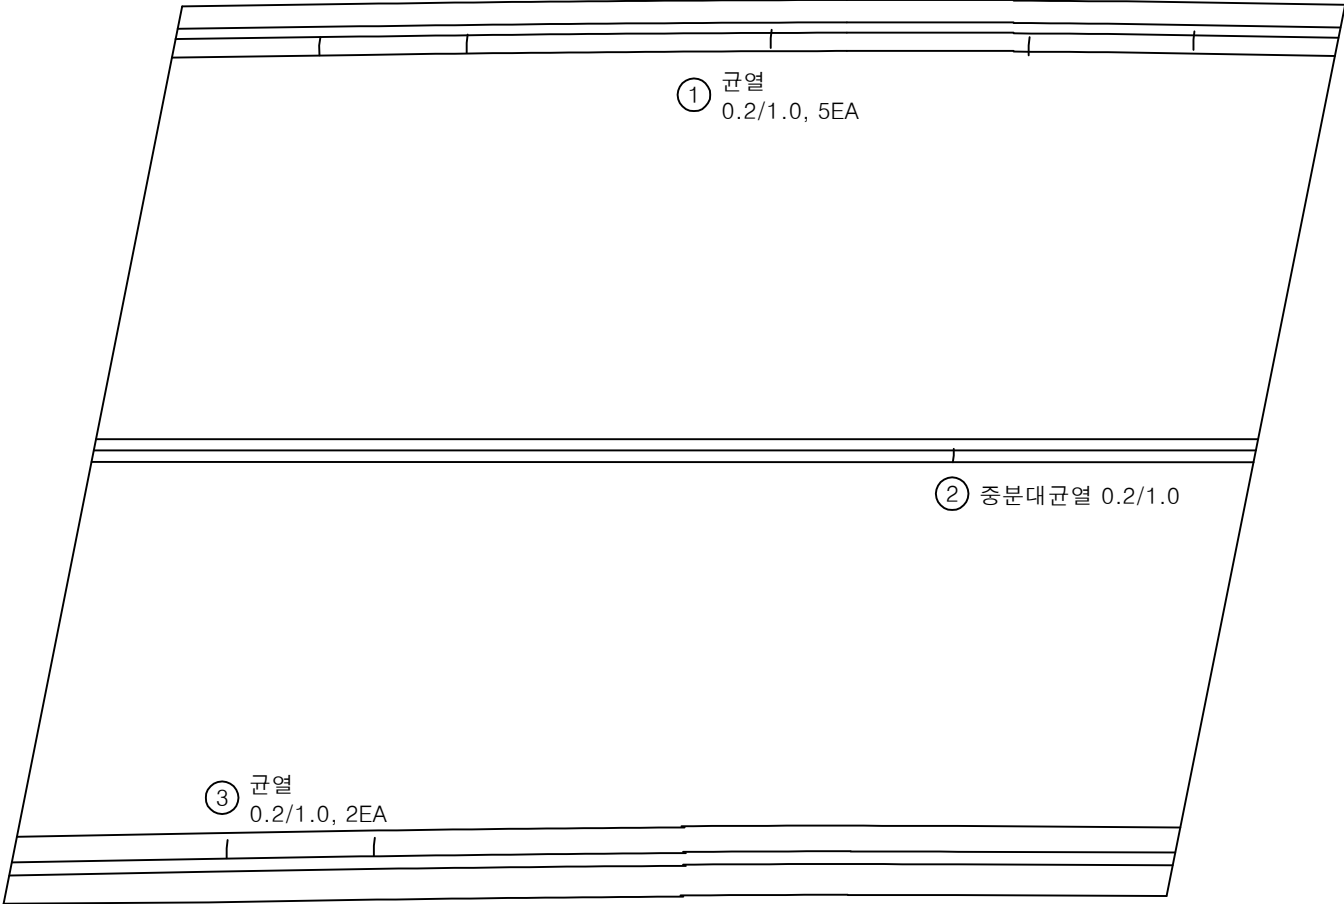
| 도 면 번 호 | 08 |

| 번호 | 손상내용 | 손상현황 | | | | | | 비 고 |
|---|---|---|---|---|---|---|---|---|
| 1 | 균열 | 0.2 | 1.0 | | 5.00 | m | 5 | 신규 |
| 2 | 중분대균열 | 0.2 | 1.0 | | 1.00 | m | 1 | 신규 |
| 3 | 균열 | 0.2 | 1.0 | | 2.00 | m | 2 | 신규 |

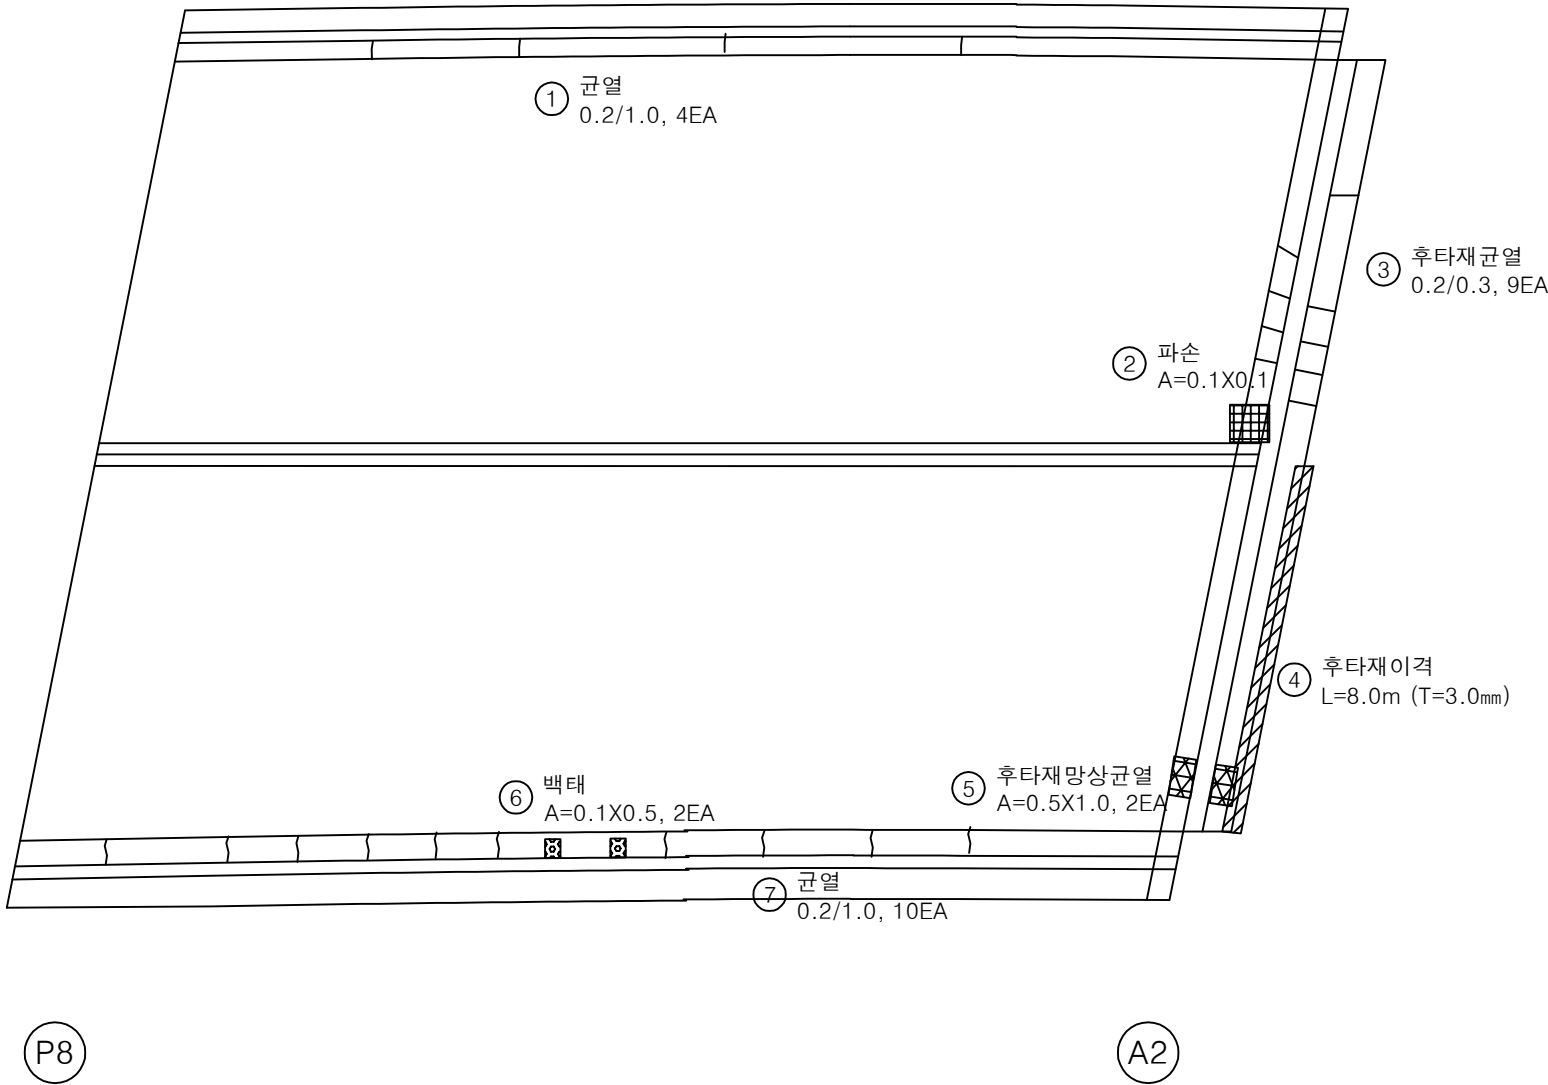
| 번호 | 손상내용 | 손상현황 | | | | | | 비 고 |
|---|---|---|---|---|---|---|---|---|
| 1 | 균열 | 0.2 | 1.0 | | 4.00 | m | 4 | 신규 |
| 2 | 파손 | | 0.1 | 0.1 | 0.01 | m <sup>2</sup> | 1 | 신규 |
| 3 | 후타재균열 | 0.2 | 0.3 | | 2.70 | m | 9 | 신규 |
| 4 | 후타재이격 | | 8.0 | | 8.00 | m | 1 | 신규(T=3.0mm) |
| 5 | 후타재망상균열 | | 0.5 | 1.0 | 1.00 | m <sup>2</sup> | 2 | 신규 |
| 6 | 백태 | | 0.1 | 0.5 | 0.10 | m <sup>2</sup> | 2 | 신규 |
| 7 | 균열 | 0.2 | 1.0 | | 10.0 | m | 10 | 신규 |

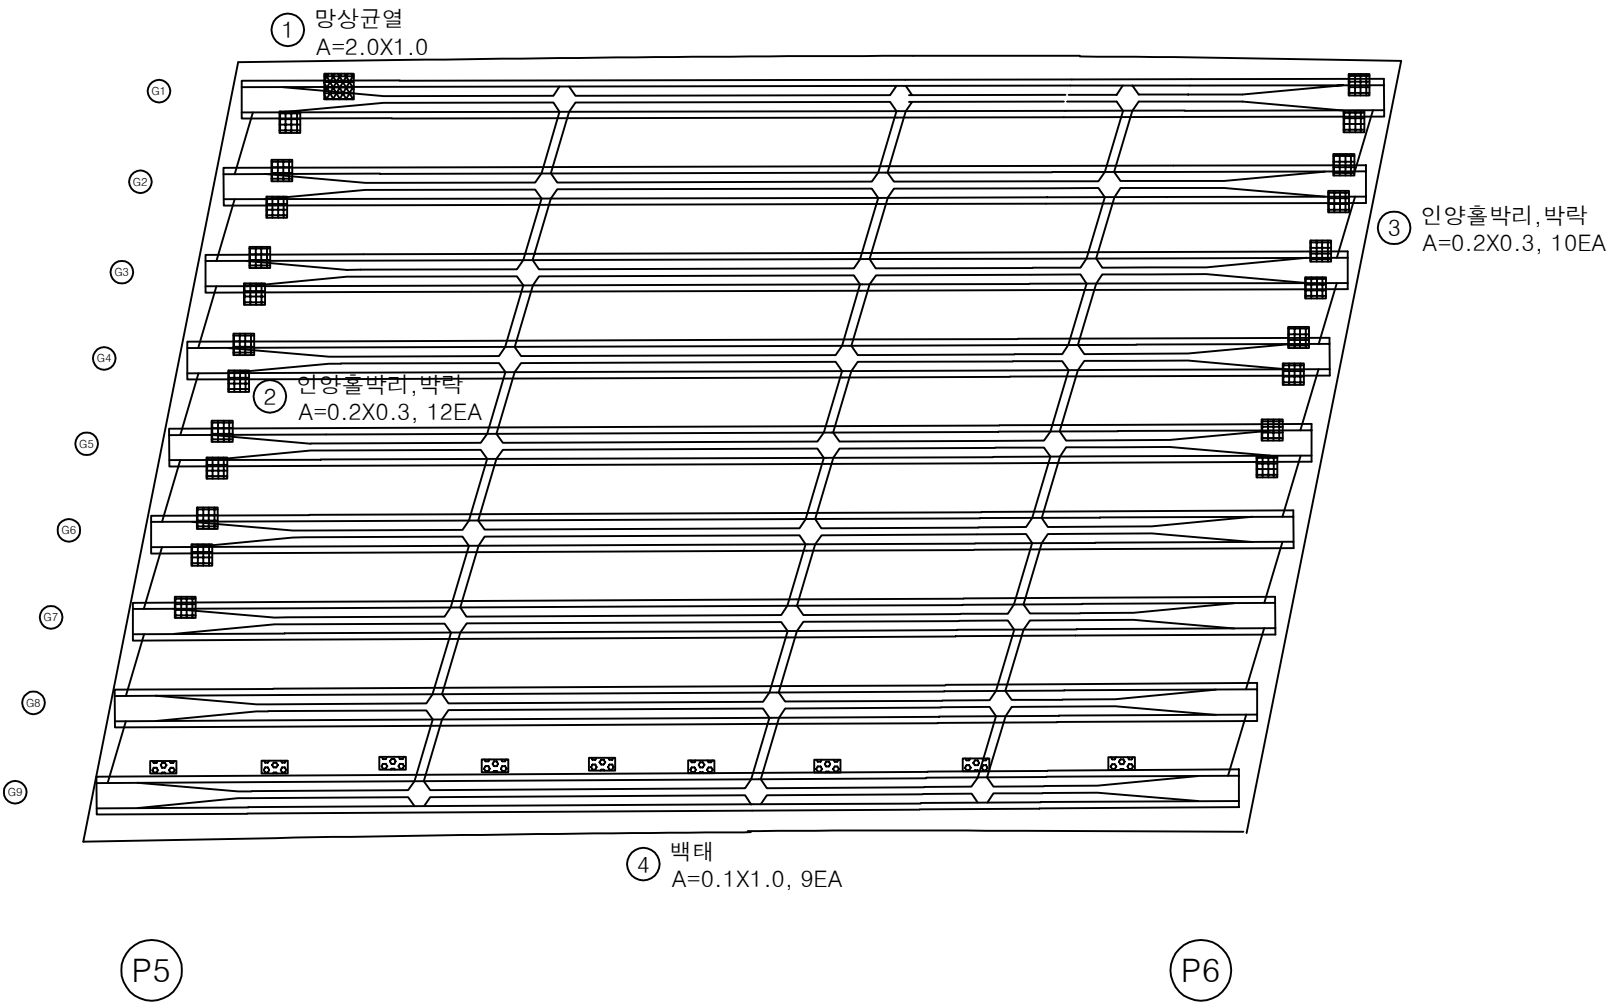
| 번호 | 손상내용 | 손상현황 | | | | | | 비 고 |
|---|---|---|---|---|---|---|---|---|
| 1 | 망상균열 | | 2.0 | 1.0 | 2.00 | m <sup>2</sup> | 1 | 신규 |

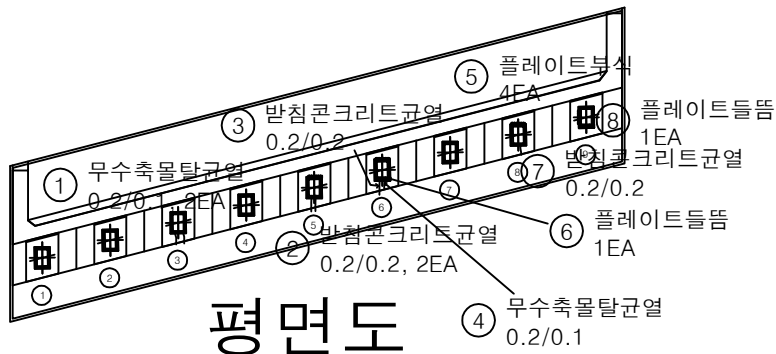
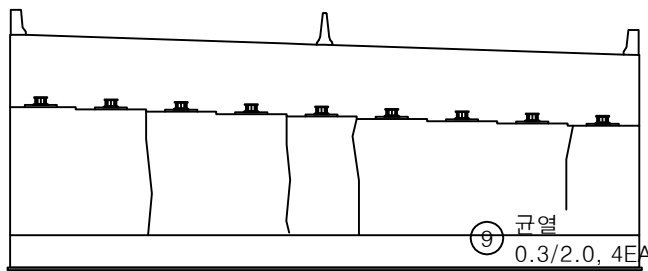
| 번호 | 손상내용 | 손상현황 | | | | | | 비 고 |
|---|---|---|---|---|---|---|---|---|
| 1 | 무수축물탈균열 | 0.2 | 0.1 | | 0.20 | m | 2 | 신규 |
| 2 | 반침콘크리트균열 | 0.2 | 0.2 | | 0.40 | m | 2 | 신규 |
| 3 | 반침콘크리트균열 | 0.2 | 0.2 | | 0.20 | m | 1 | 신규 |
| 4 | 무수축물탈균열 | 0.2 | 0.1 | | 0.10 | m | 1 | 신규 |
| 5 | 플레이트부식 | | | | 4.00 | EA | 4 | 신규 |
| 7 | 반침콘크리트균열 | 0.2 | 0.2 | | 0.20 | m | 1 | 신규 |
| 9 | 균열 | 0.3 | 2.0 | | 8.00 | m | 4 | 신규 |

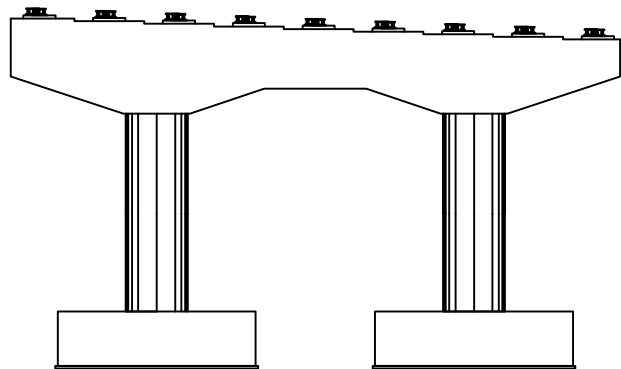
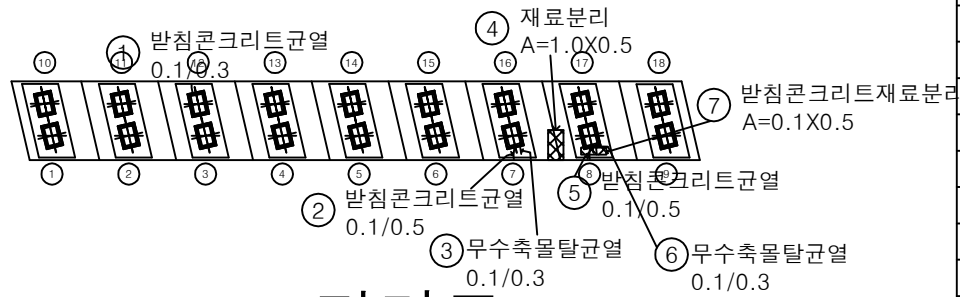
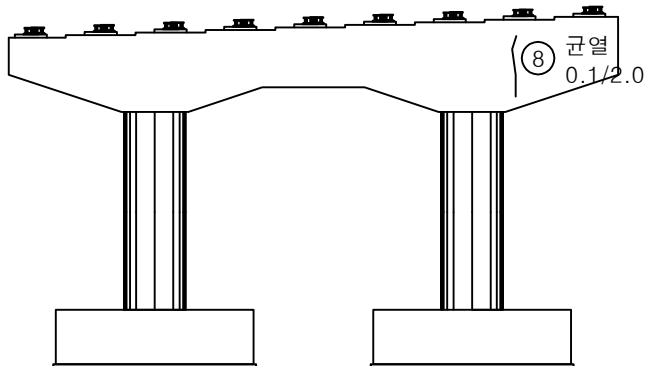
| 번호 | 손상내용 | 손상현황 | | | | | | 비 고 |
|---|---|---|---|---|---|---|---|---|
| 1 | 받침콘크리트균열 | 0.1 | 0.3 | | 0.30 | m | 1 | 신규 |
| 2 | 받침콘크리트균열 | 0.1 | 0.5 | | 0.50 | m | 1 | 신규 |
| 3 | 무수축물탈균열 | 0.1 | 0.3 | | 0.30 | m | 1 | 신규 |
| 5 | 받침콘크리트균열 | 0.1 | 0.5 | | 0.50 | m | 1 | 신규 |
| 6 | 무수축물탈균열 | 0.1 | 0.3 | | 0.30 | m | 1 | 신규 |
| 8 | 균열 | 0.1 | 2.0 | | 2.00 | m | 1 | 신규 |

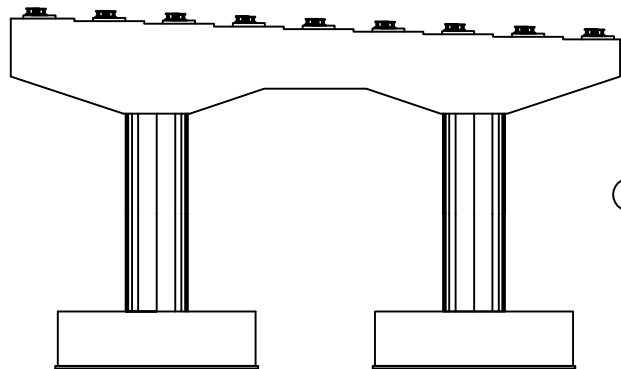
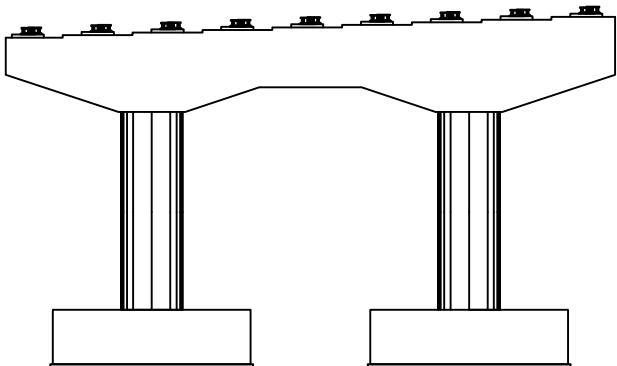
| 번호 | 손상내용 | 손상현황 | | | | | | 비 고 |
|---|---|---|---|---|---|---|---|---|
| 1 | 무수축물탈균열 | 0.1 | 0.2 | | 0.40 | m | 2 | 신규 |
| 3 | 플레이트부식 | | | | 2.00 | EA | 2 | 신규 |

②받침콘크리트재료분리및철근노출  
A=0.1X0.2

①무수축물탈균열  
0.1/0.2, 2EA

③플레이트부식  
2EA

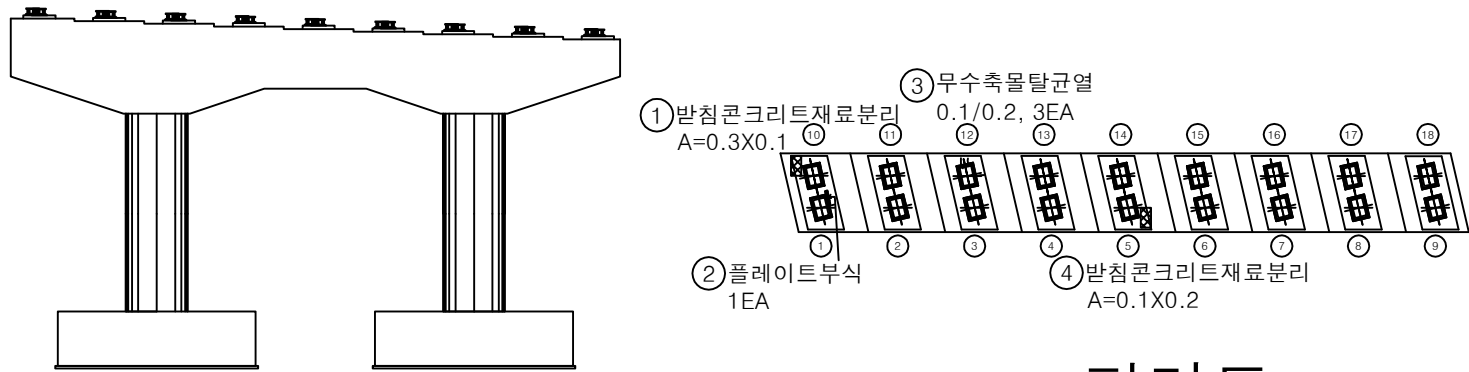
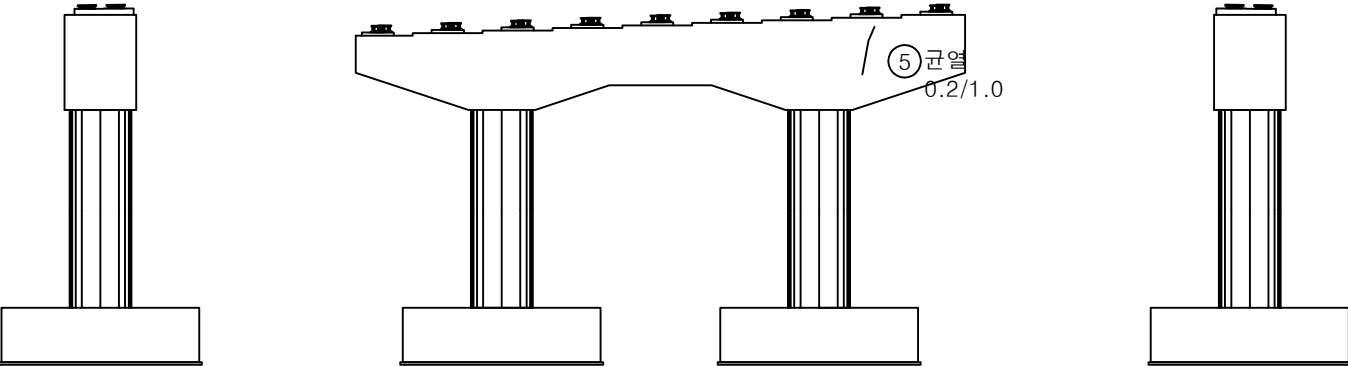
| 번호 | 손상내용 | 손상현황 | | | | | | 비 고 |
|---|---|---|---|---|---|---|---|---|
| 2 | 플레이트부식 | | | | 1.00 | EA | 1 | 신규 |
| 3 | 무수축물탈균열 | 0.1 | 0.2 | | 0.60 | m | 3 | 신규 |
| 5 | 균열 | 0.2 | 1.0 | | 1.00 | m | 1 | 신규 |

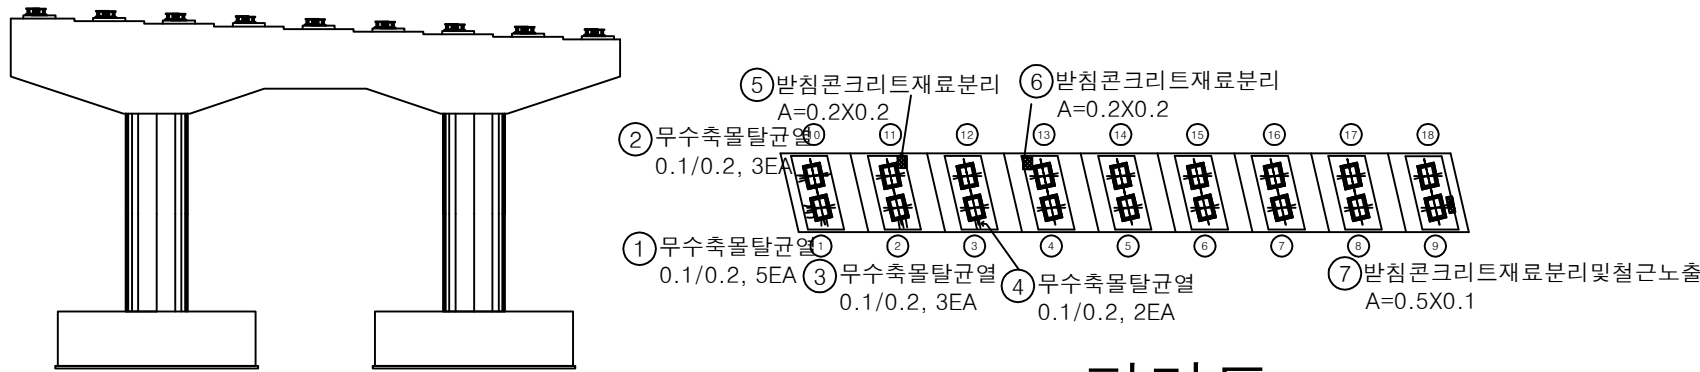
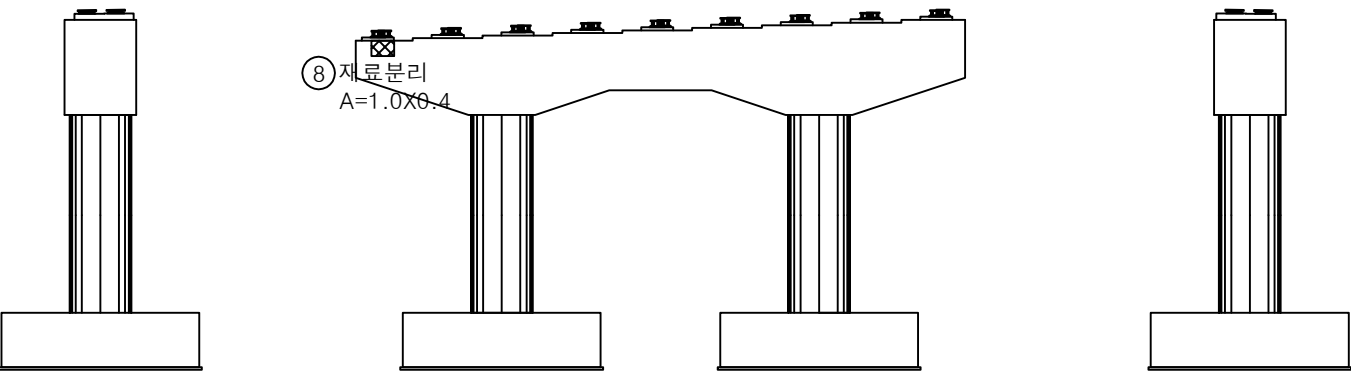
| 번호 | 손상내용 | 손상현황 | | | | | | 비 고 |
|---|---|---|---|---|---|---|---|---|
| 1 | 무수축물탈균열 | 0.1 | 0.2 | | 1.00 | m | 5 | 신규 |
| 2 | 무수축물탈균열 | 0.1 | 0.2 | | 0.60 | m | 3 | 신규 |
| 3 | 무수축물탈균열 | 0.1 | 0.2 | | 0.60 | m | 3 | 신규 |
| 4 | 무수축물탈균열 | 0.1 | 0.2 | | 0.40 | m | 2 | 신규 |

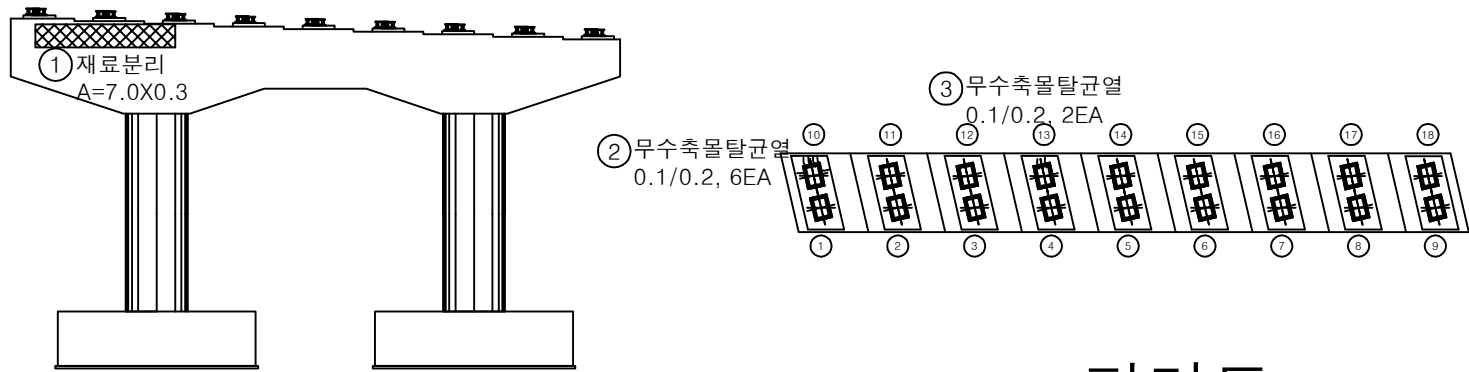
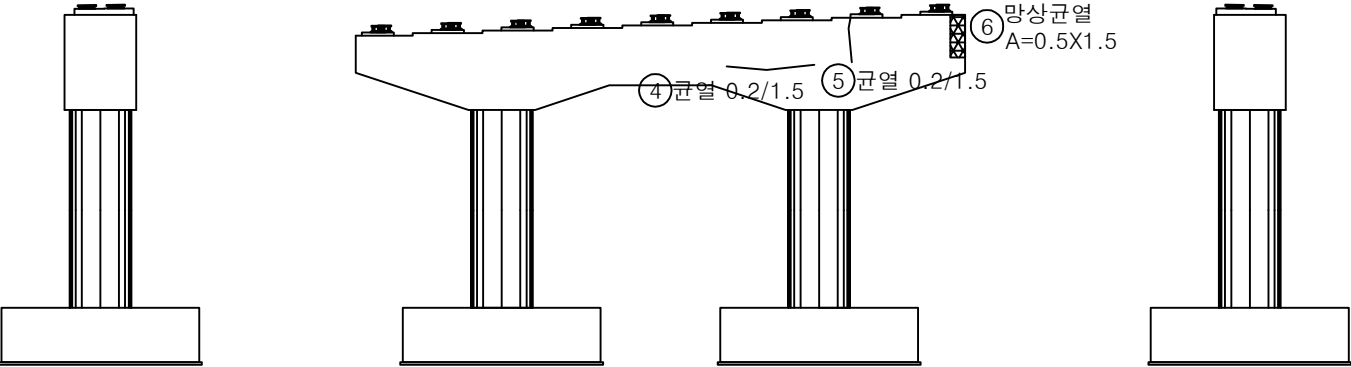
| 번호 | 손상내용 | 손상현황 | | | | | | 비 고 |
|---|---|---|---|---|---|---|---|---|
| 2 | 무수축물탈균열 | 0.1 | 0.2 | | 1.20 | m | 6 | 신규 |
| 3 | 무수축물탈균열 | 0.1 | 0.2 | | 0.40 | m | 2 | 신규 |
| 4 | 균열 | 0.2 | 1.5 | | 1.50 | m | 1 | 신규 |
| 5 | 균열 | 0.2 | 1.5 | | 1.50 | m | 1 | 신규 |
| 6 | 망상균열 | | 0.5 | 1.5 | 0.75 | m <sup>2</sup> | 1 | 신규 |

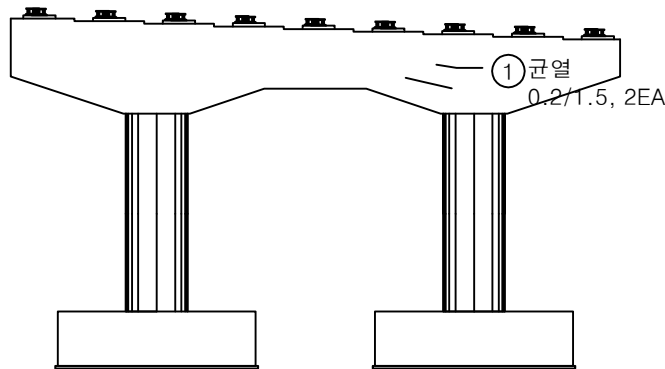
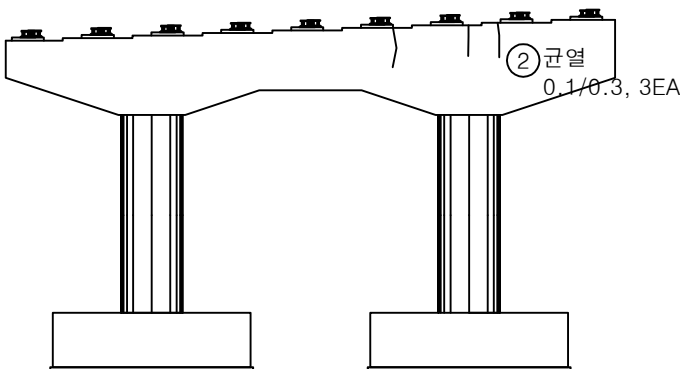
| 번호 | 손상내용 | 손상현황 | | | | | | 비 고 |
|---|---|---|---|---|---|---|---|---|
| 1 | 균열 | 0.2 | 1.5 | | 3.00 | m | 2 | 신규 |
| 2 | 균열 | 0.1 | 0.3 | | 0.90 | m | 3 | 신규 |
